Zeitschrift: Zeitschrift für schweizerische Archäologie und Kunstgeschichte = Revue suisse d'art et d'archéologie = Rivista svizzera d'arte e d'archeologia = Journal of Swiss archeology and art history

Band: 25 (1968)

Anhang: Tafeln 1-33

W. U. GUYAN: DIE JUNGSSTEINZEITLICHEN MOORDÖRFER IM WEIER BEI THAYNGEN

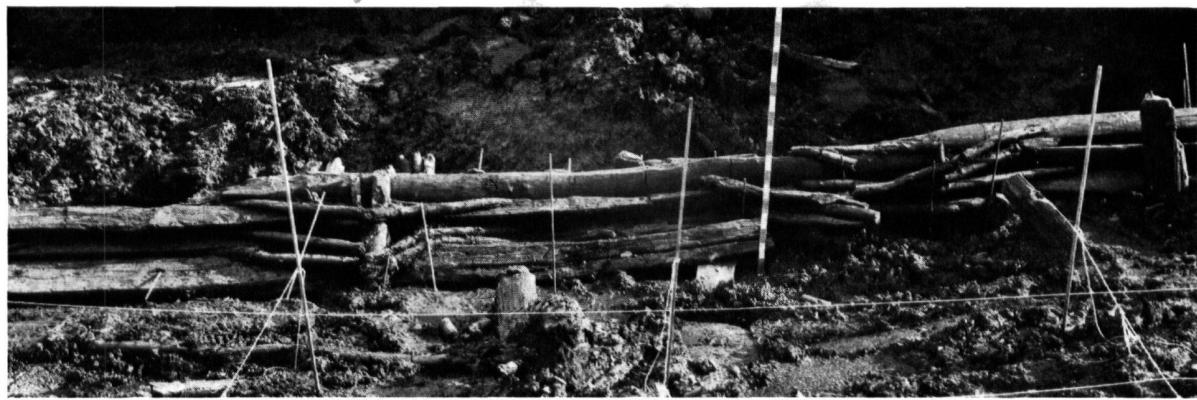
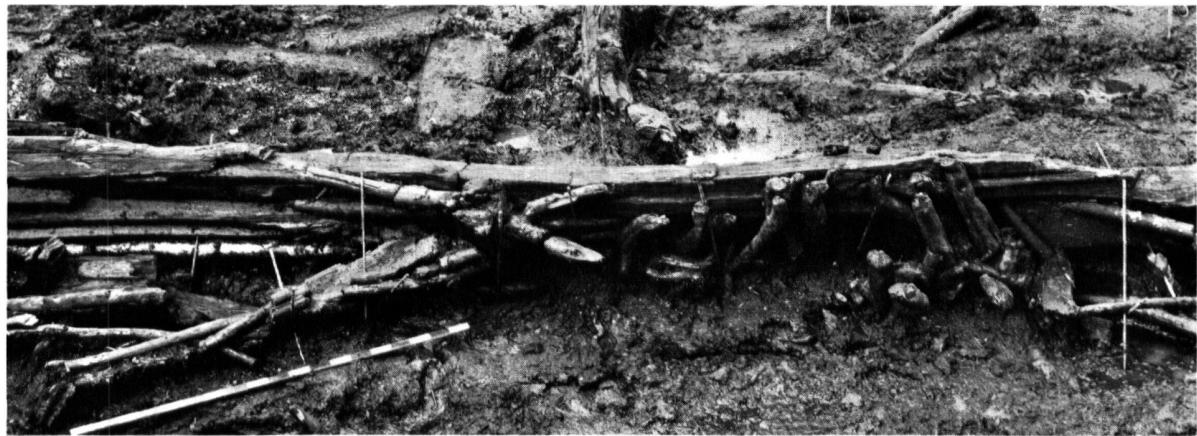
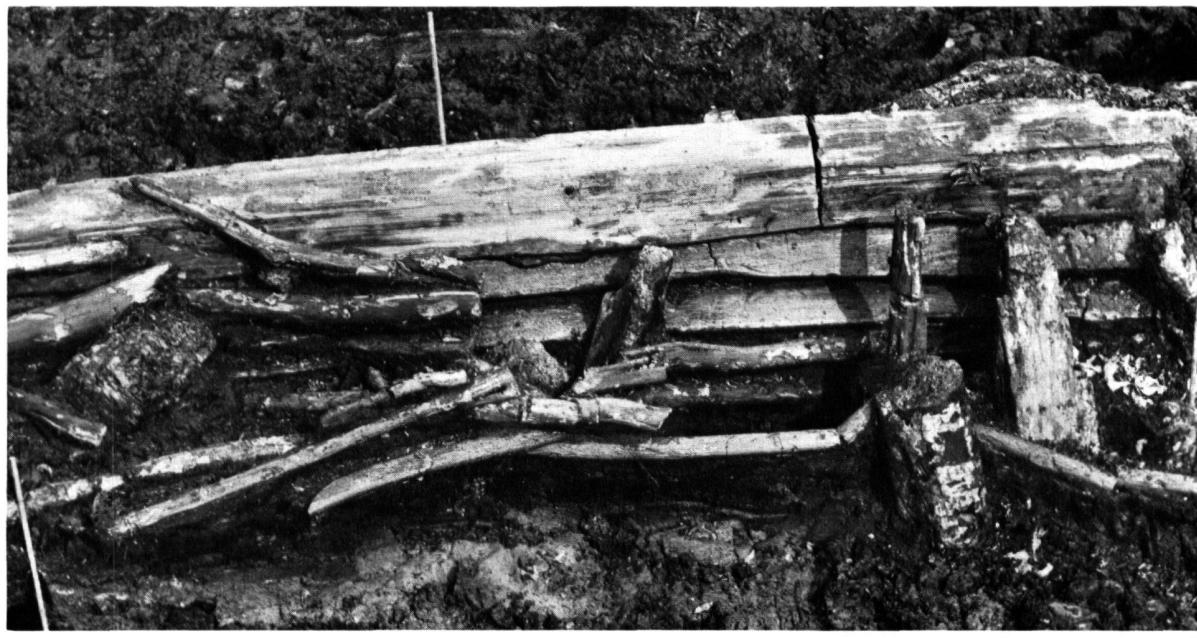
Thayngen-Weier III. Zaun.

a, b, c Verschiedene Ansichten, Grabungsfelder von 1956 und 1959.
