**Zeitschrift:** Zeitschrift für schweizerische Archäologie und Kunstgeschichte =  
Revue suisse d'art et d'archéologie = Rivista svizzera d'arte e  
d'archeologia = Journal of Swiss archeology and art history

**Band:** 25 (1968)

W. U. GUYAN: DIE JUNGSTEINZEITLICHEN MOORDÖRFER IM WEIER BEI THAYNGEN

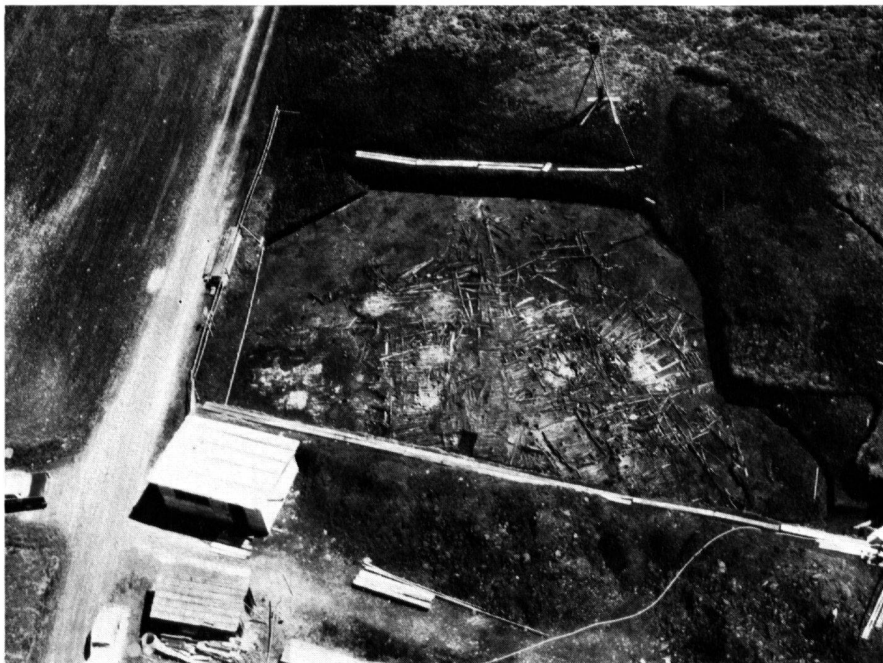
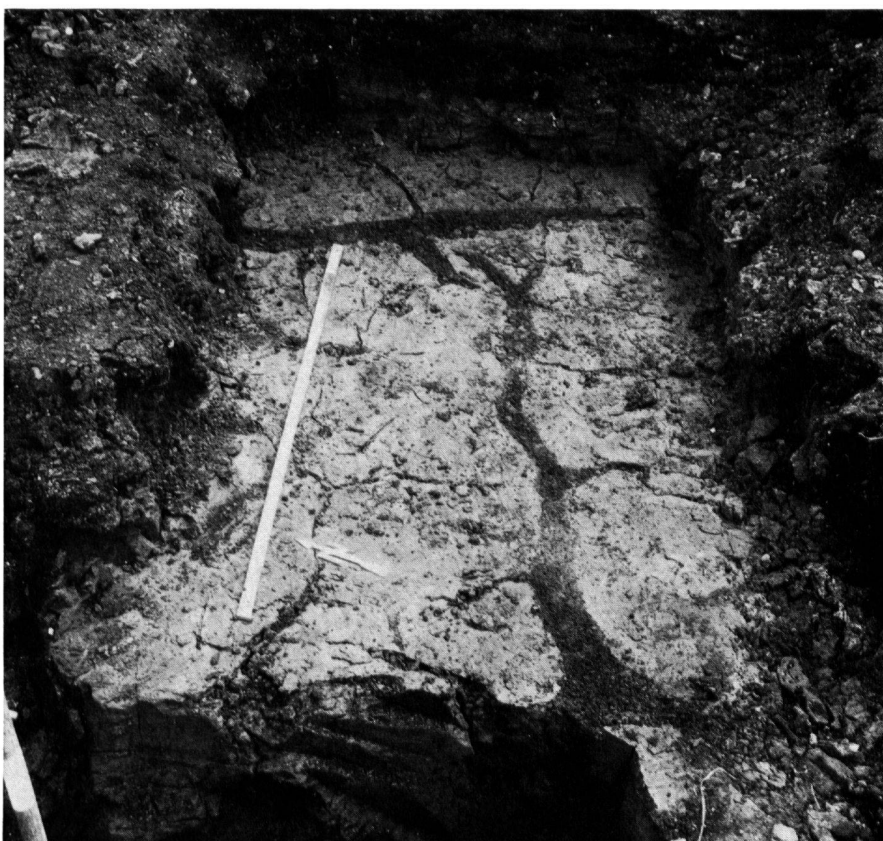
Thayngen-Weier.  
a Das Grabungsfeld des Jahres 1962. Siedlung III (Flugaufnahme).  
b Trockenrisse in der Gytja (Maßstab 1 m).

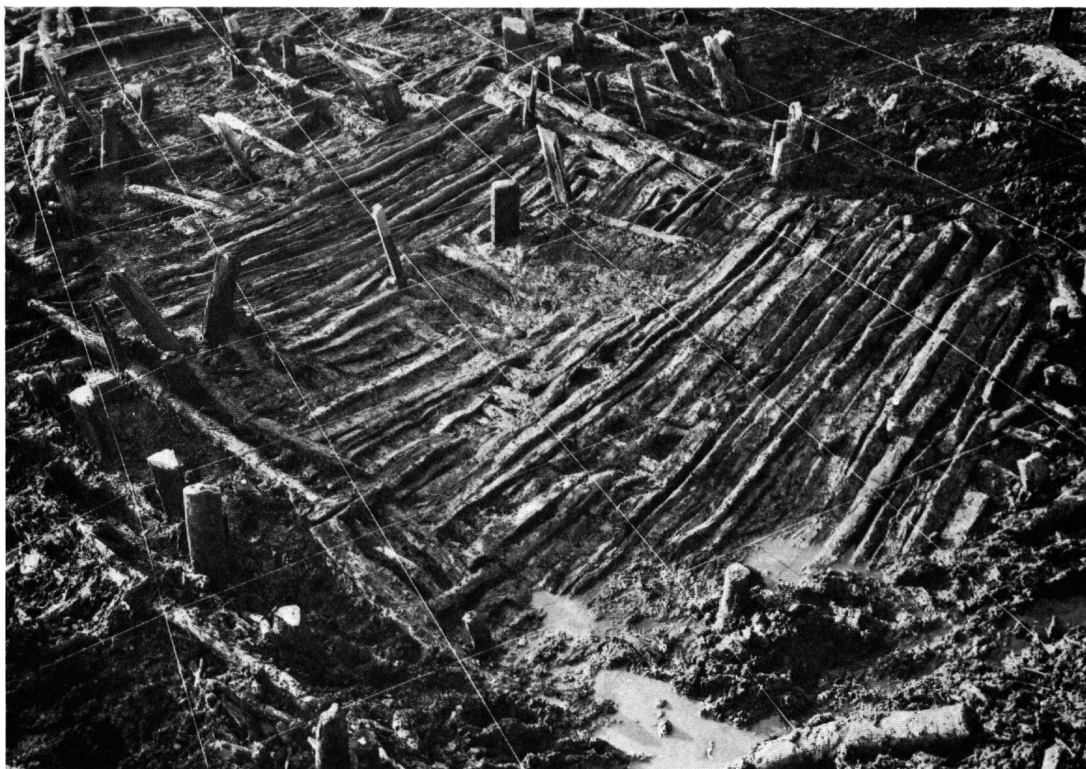
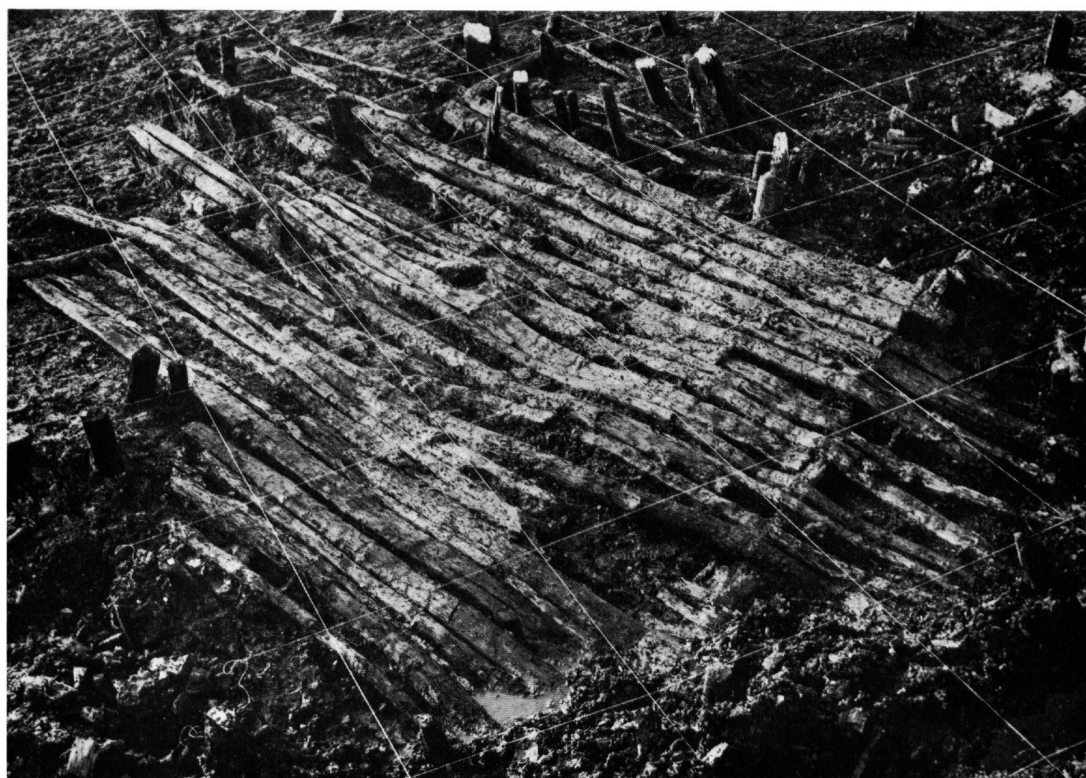
Thayngen-Weier I. Haus 2, von Osten.  
a Bretterboden. Grundrissplan I/C.  
b Längshölzer der Bodenkonstruktion. Grundrissplan I/A.

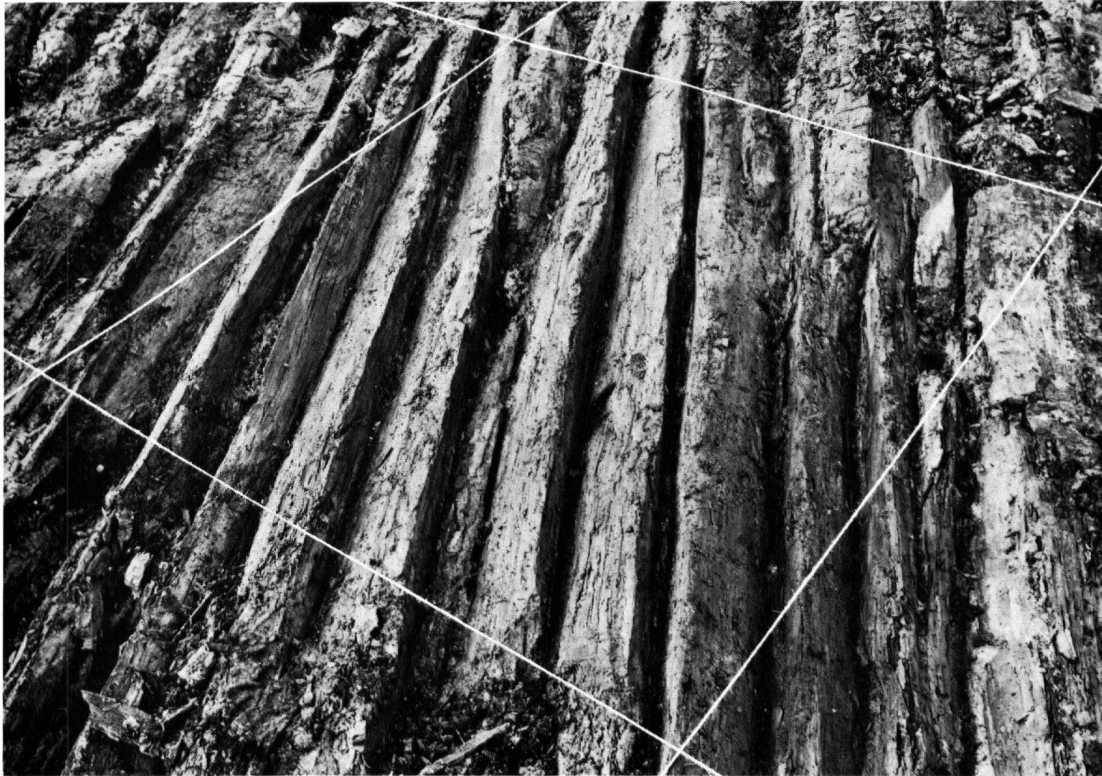
Thayngen-Weier I. Haus 2.  
a Bretterboden in Feld 106. Grundrissplan I/C.  
b Herdstelle in den Feldern 95 und 105. Grundrissplan I/C.

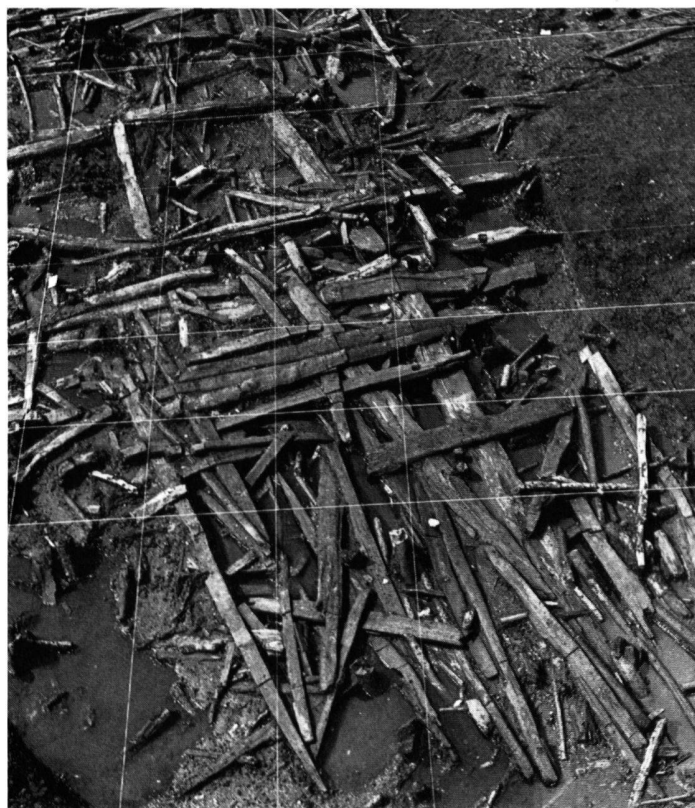
a Haus 4, Substruktionen und Reste des Bretterbodens, von Osten. Grundrissplan I/C.

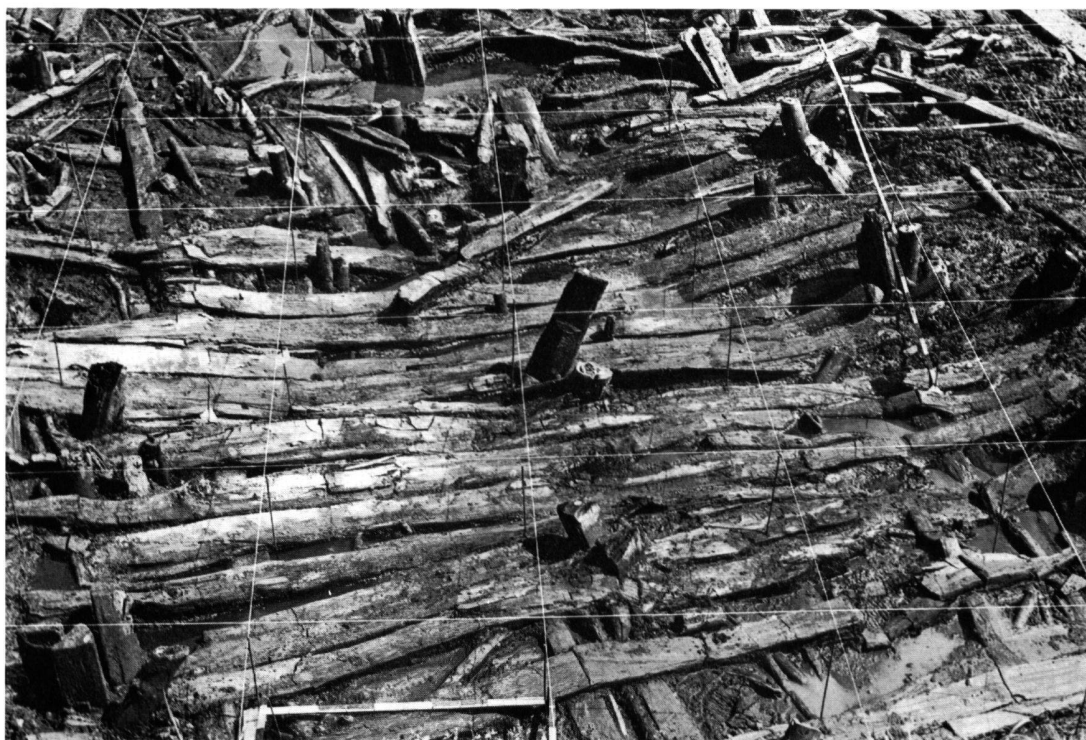
b Haus 3, Bretterboden, von Westen. Grundrissplan I/C.

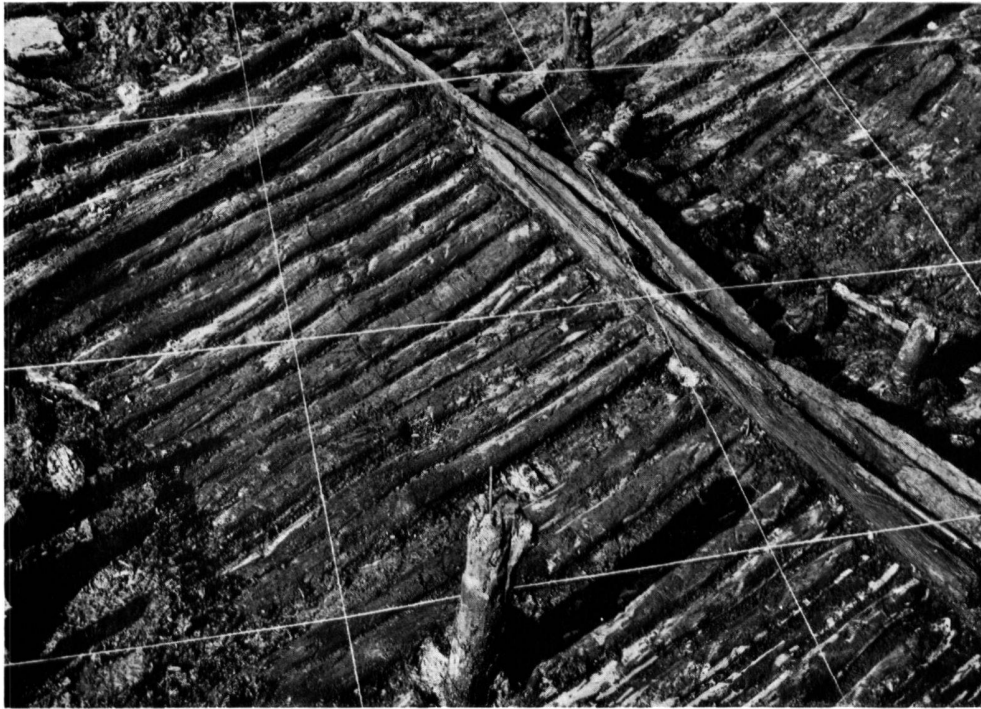
Thayngen-Weier II. Bau 3, Rinderstandplatz.  
a Prügelboden und Wandreste, von Osten. Grundrissplan II/B.  
b Plan des Standplatzes, eingezeichnet ein kleinwüchsiges Rind der Eingerer Rasse.

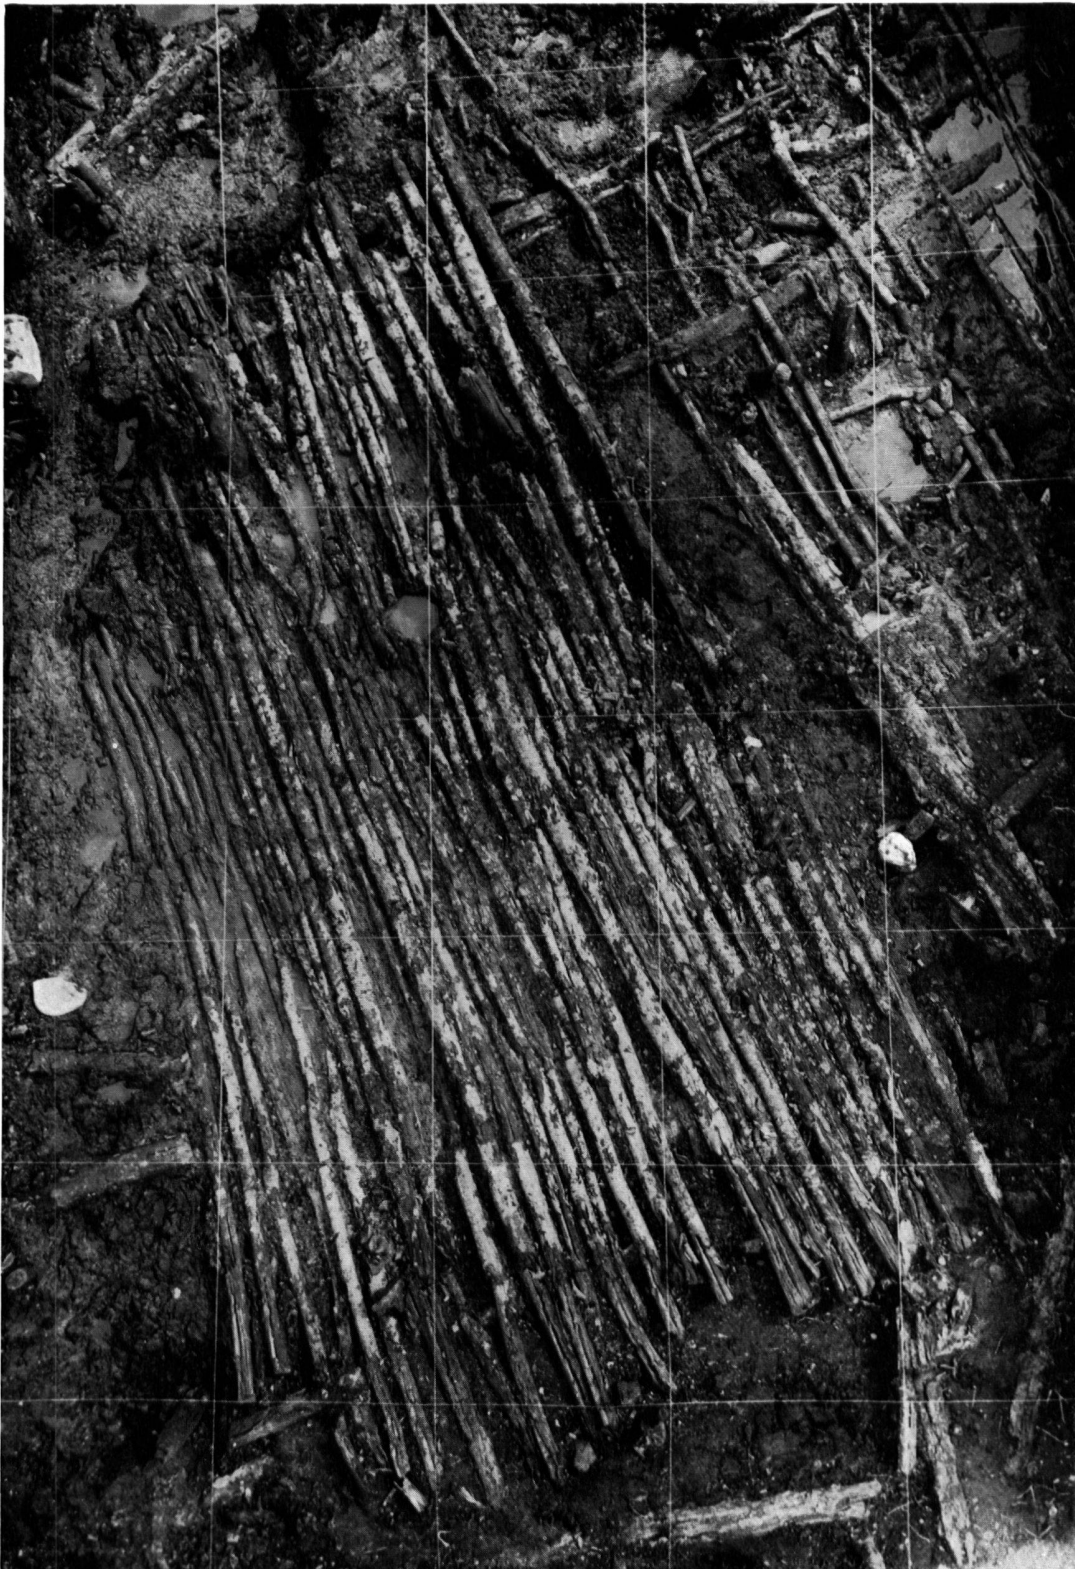
Thayngen-Weier II. Haus 5, Prügelrost, von Norden. Grundrissplan II/B/C.

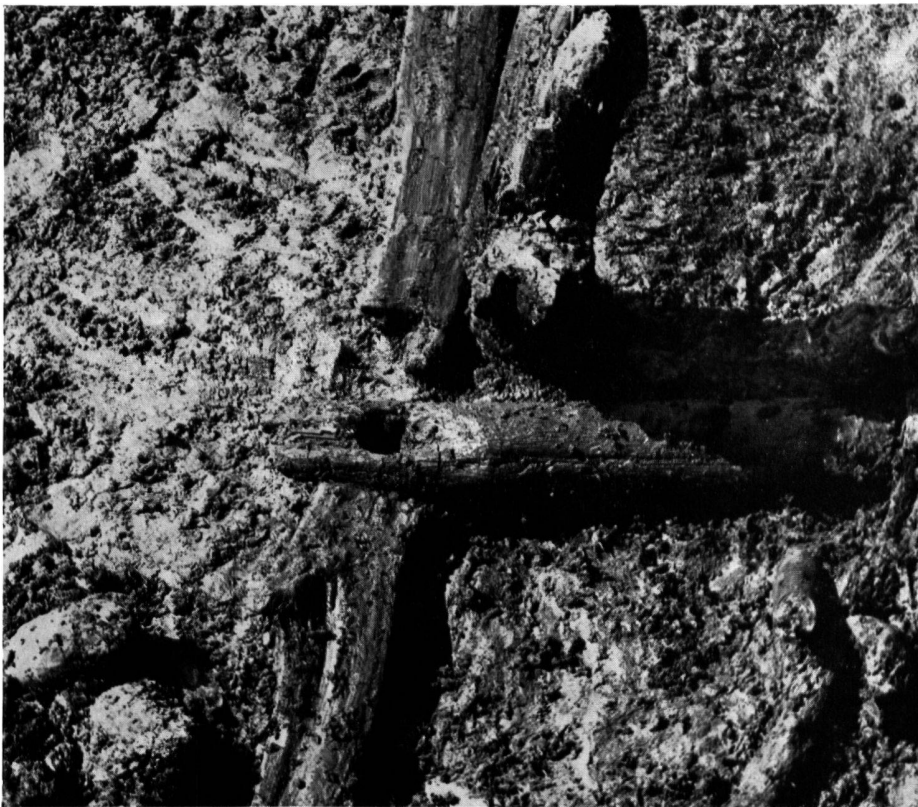
Thayngen-Weier II. Haus 6.  
*a* Ständerbau von Süden. Grundrissplan II/B.  
*b* Schwellholz und Querriegel.

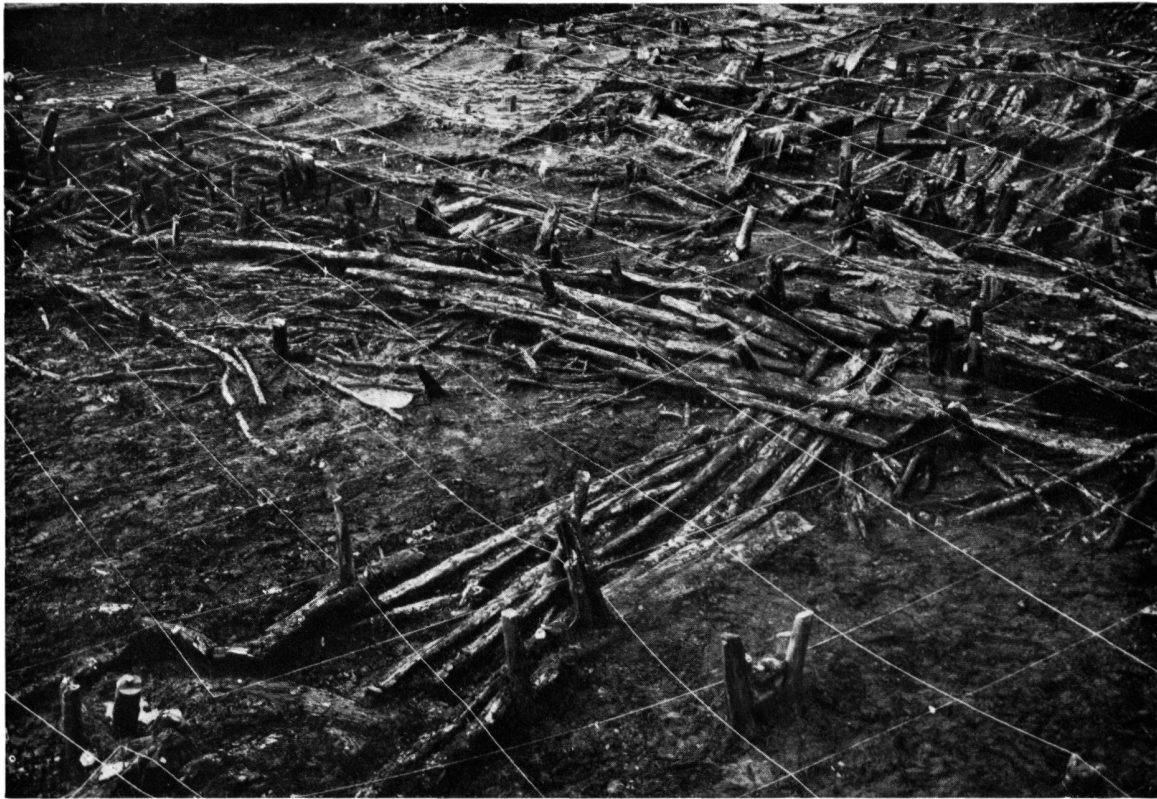
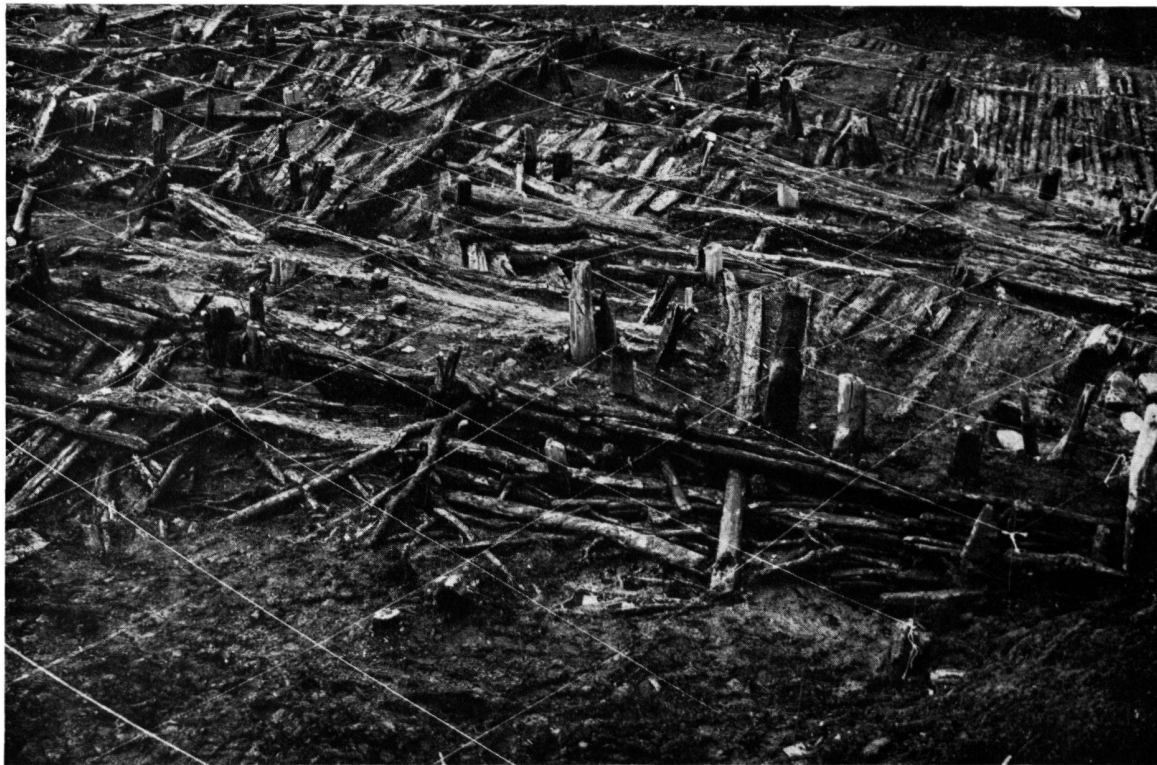
Thayngen-Weier II. Zaun, von Südosten.  
a Westlicher Teil mit Gatter und Feldweg. Grundrissplan II/C.  
b Teil östlich des Gatters. Grundrissplan II/C.

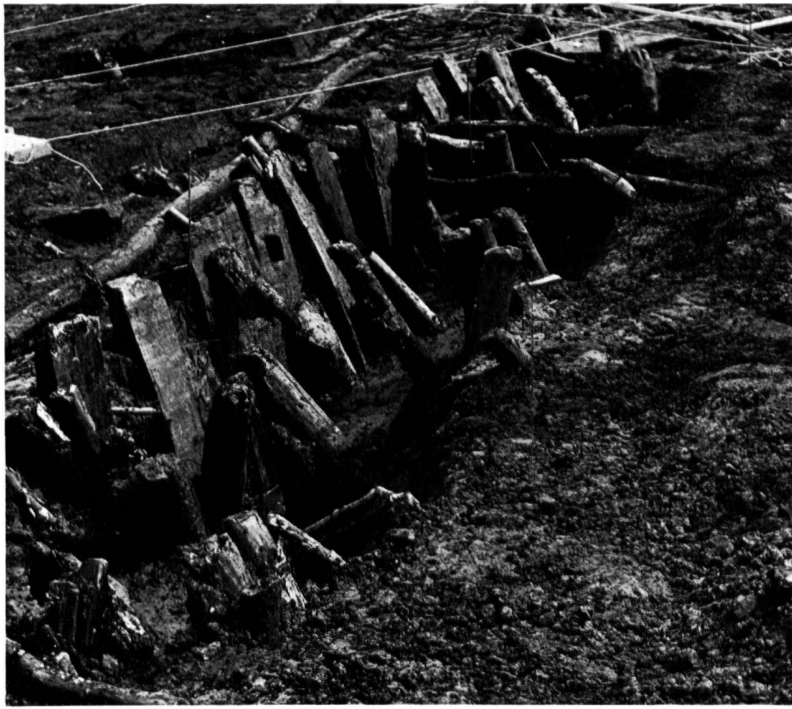
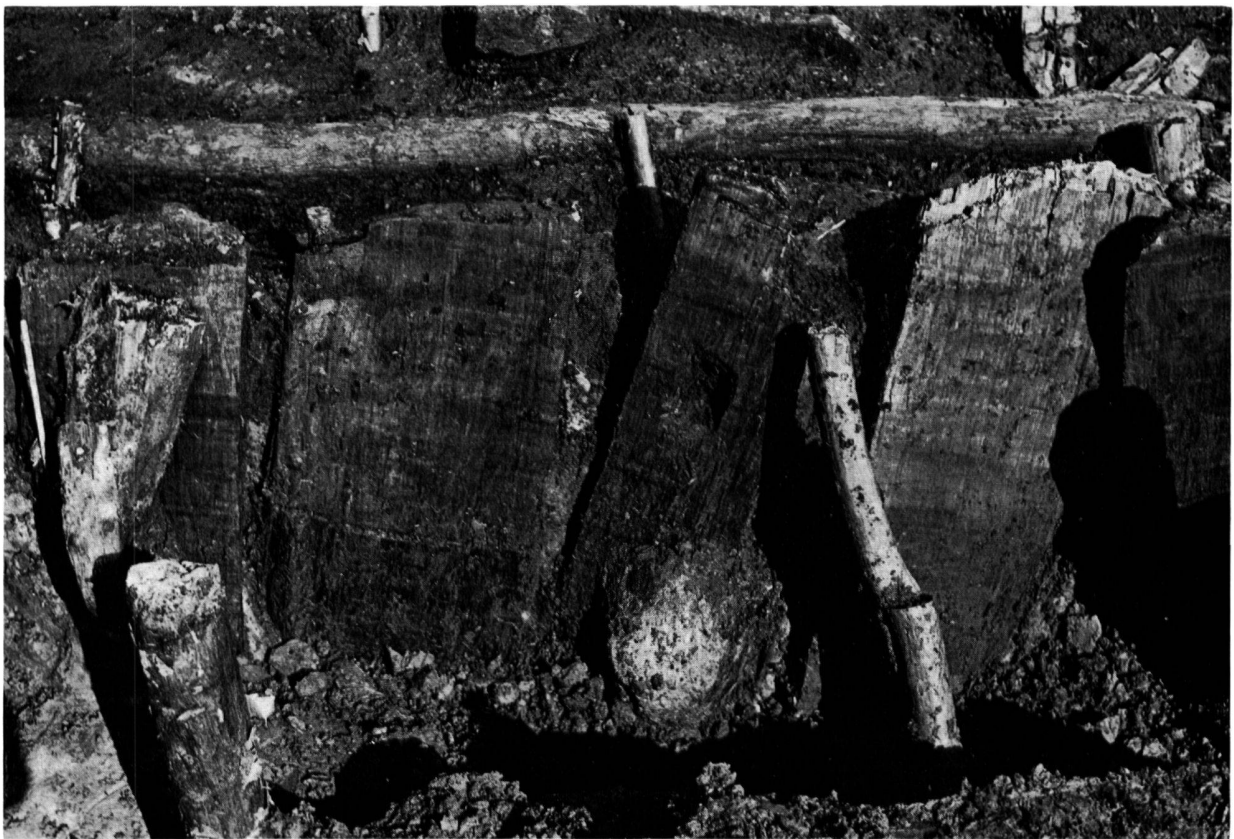
Thayngen-Weier II. Zaun.  
a Felder 227, 228, 229, 239, 240, von Westen. Grundrissplan II/A.  
b Eichenspältlinge in den Feldern 227 und 239, von Südwesten. Grundrissplan II/A.

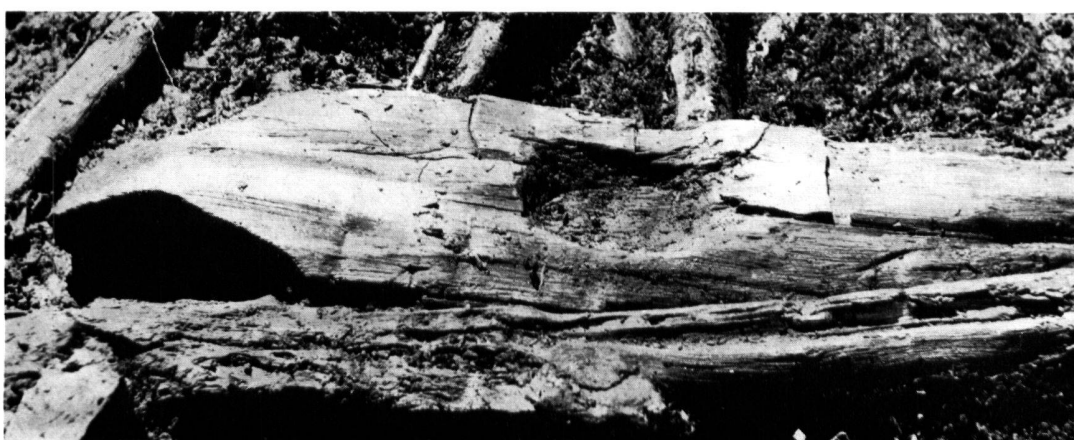
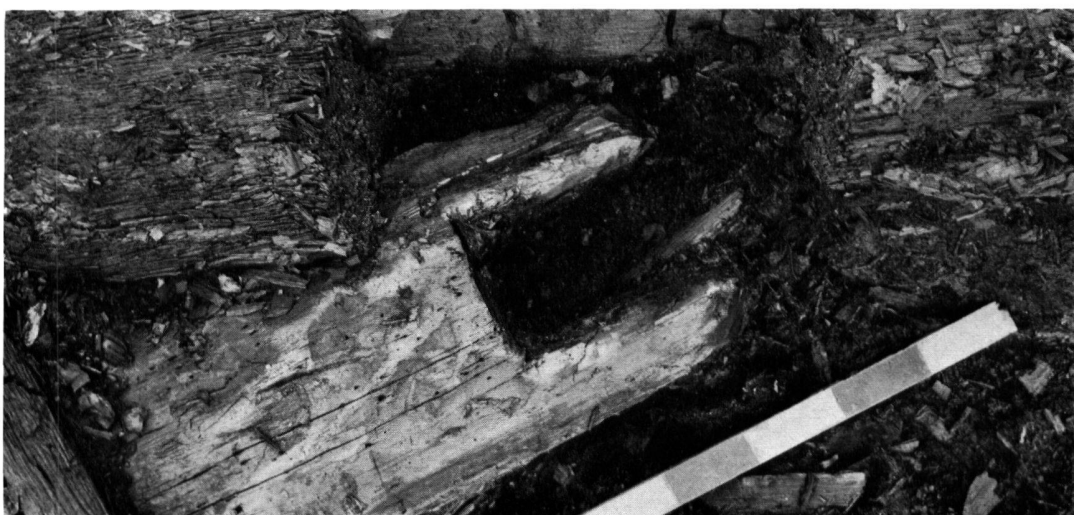
Thayngen-Weier II. Elemente des Oberbaus.  
a, c Pfostenzangen.  
b Zum Einsatz in eine Pfostenzange behauenes Ende eines Dachträgers.

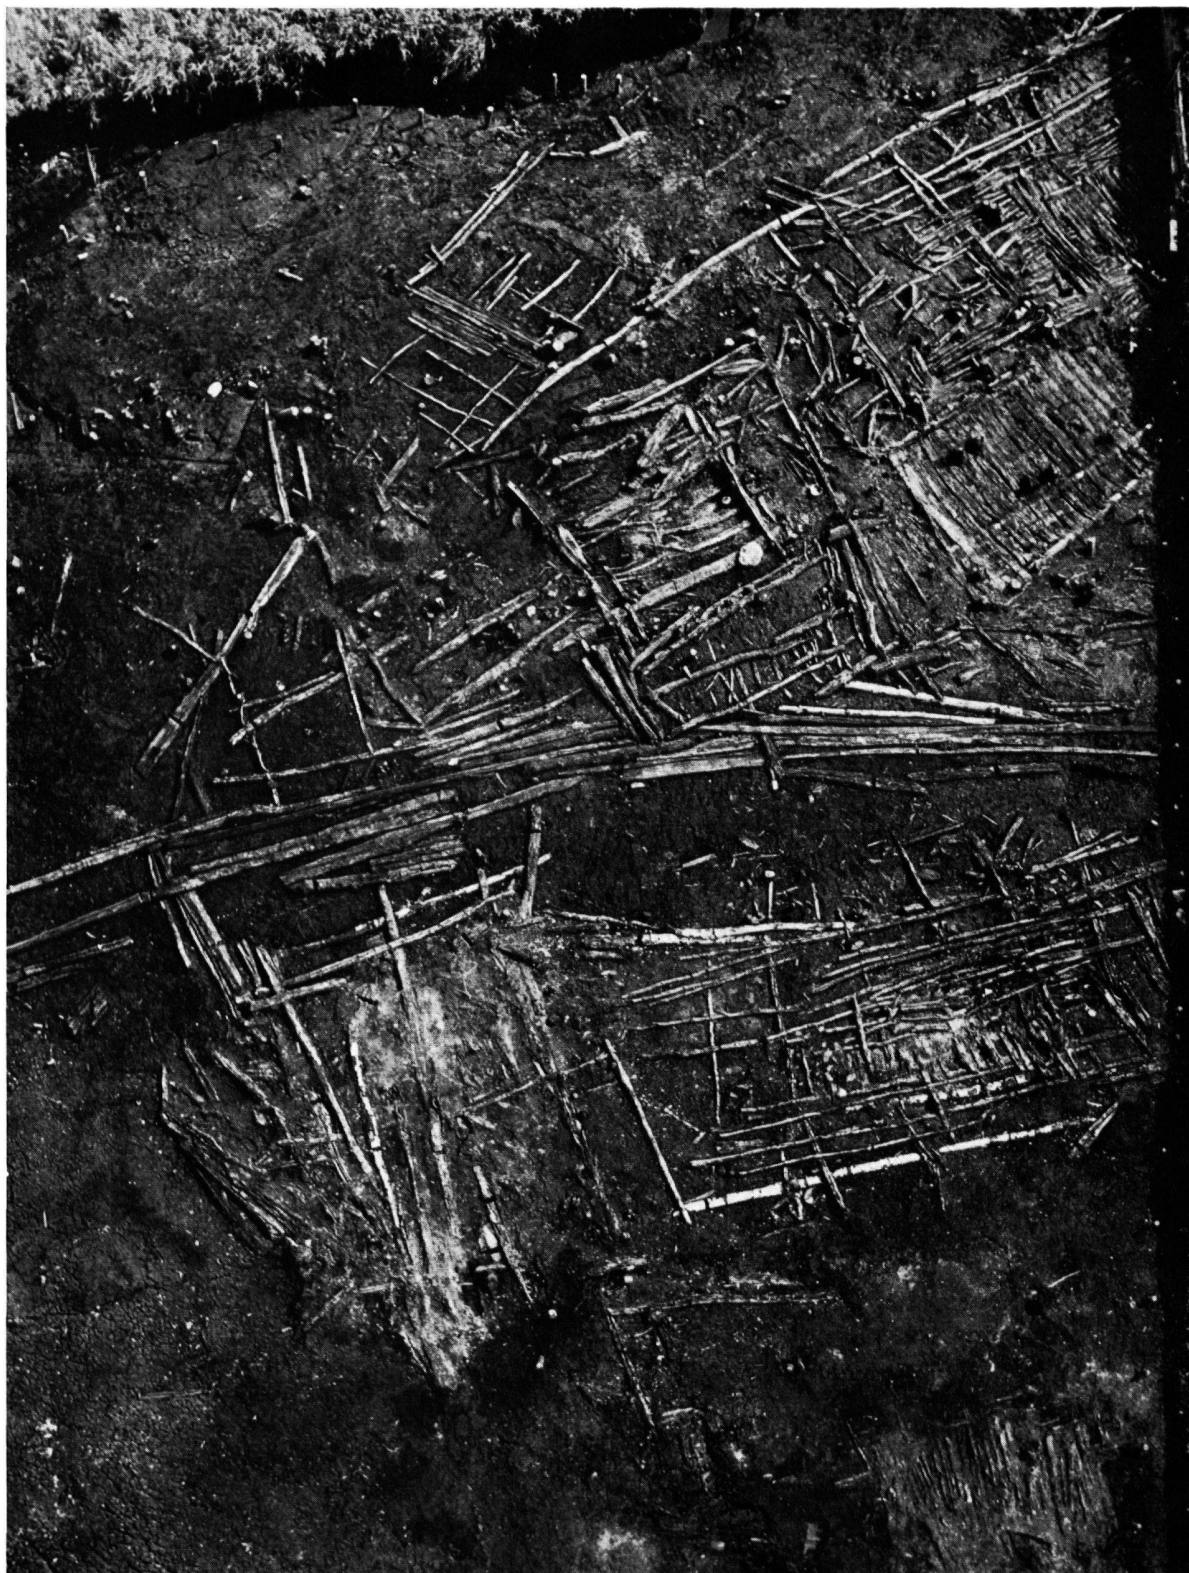
Thayngen-Weier III.  
Das Grabungsfeld des Jahres 1962, von Norden. Bildmitte: Dorfgasse, oben: Häuser 6, 5 und Sonderkonstruktion,  
unten: Häuser 8 und 7. Grundrissplan III/B.

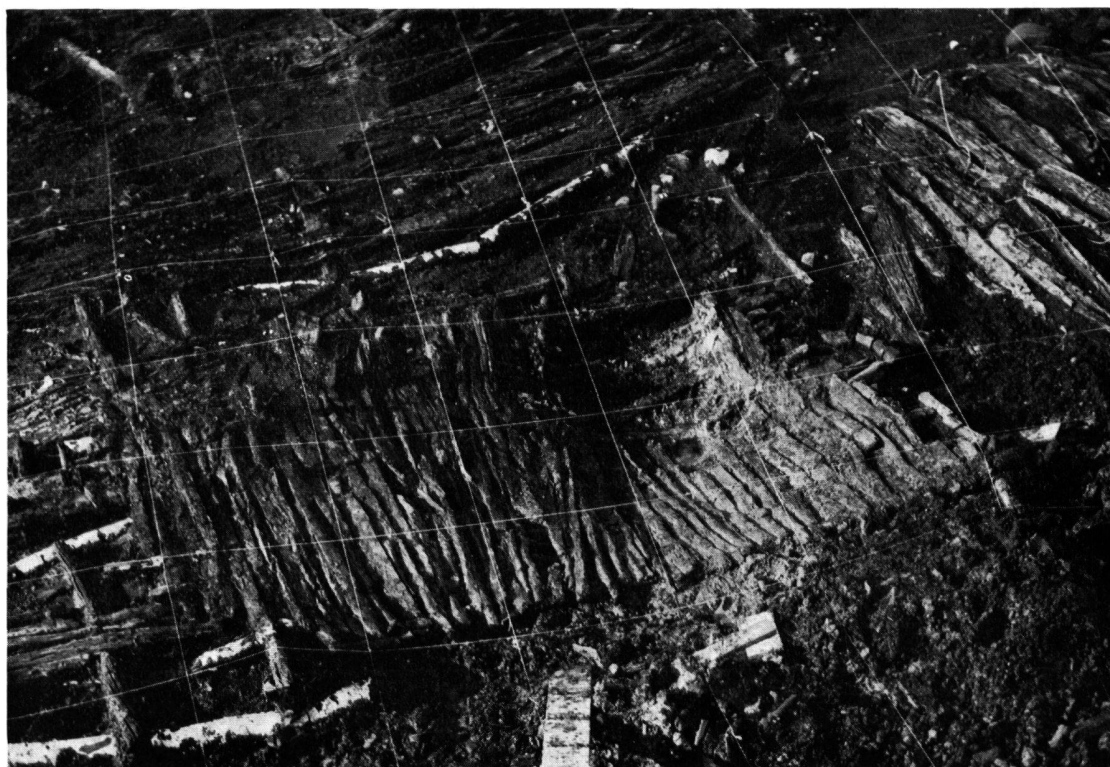
Thayngen-Weier III. Haus 1, von Süden.  
a Bretterboden. Grundrissplan III/C.  
b Bretterboden, untere Lage. Nicht auf Grundrissplan.

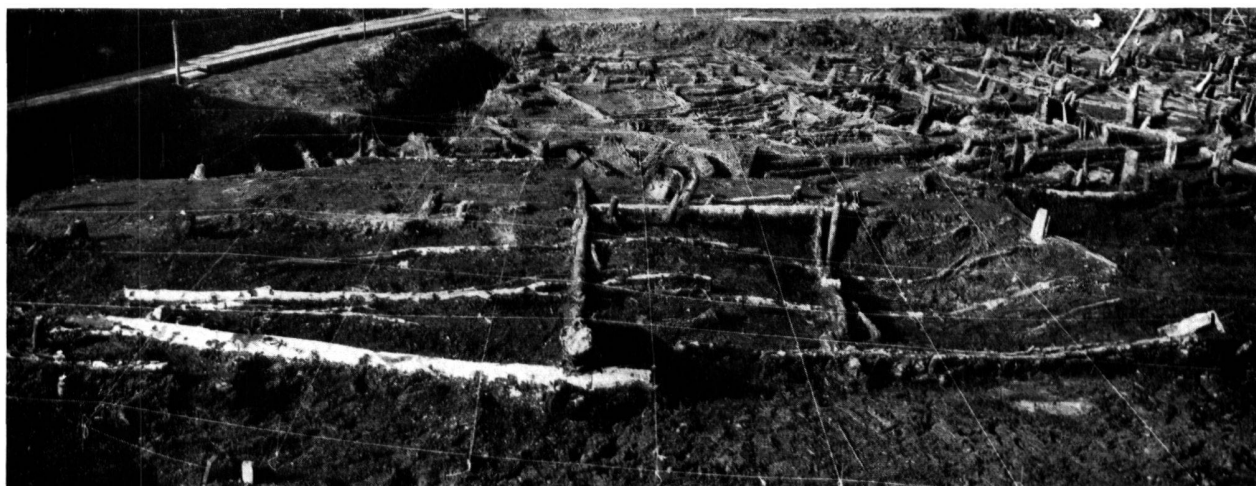
Thayngen-Weier III. Haus 7.  
a Prügelrost, von Südosten. Grundrissplan III/B.  
b Hälblingskonstruktion, von Süden. Grundrissplan III/A.

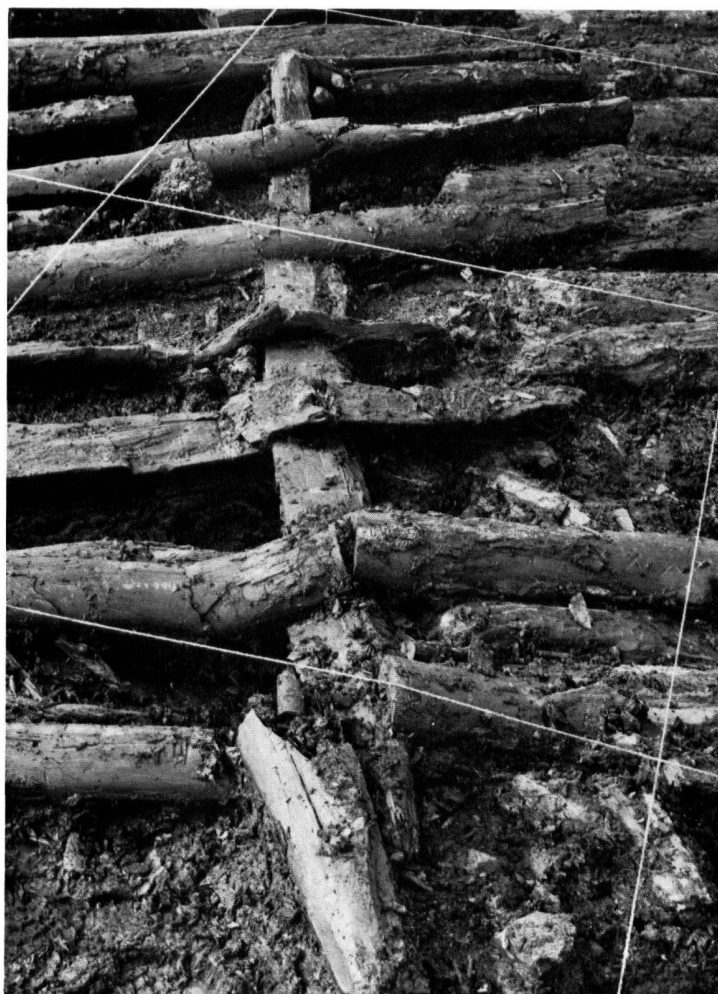
Thayngen-Weier III. Haus 3.  
a Bretterboden, von Osten. Grundrissplan III/C.  
b Unterzug mit Prügelrost, Felder 97 und 98, von Süden. Grundrissplan III/B.

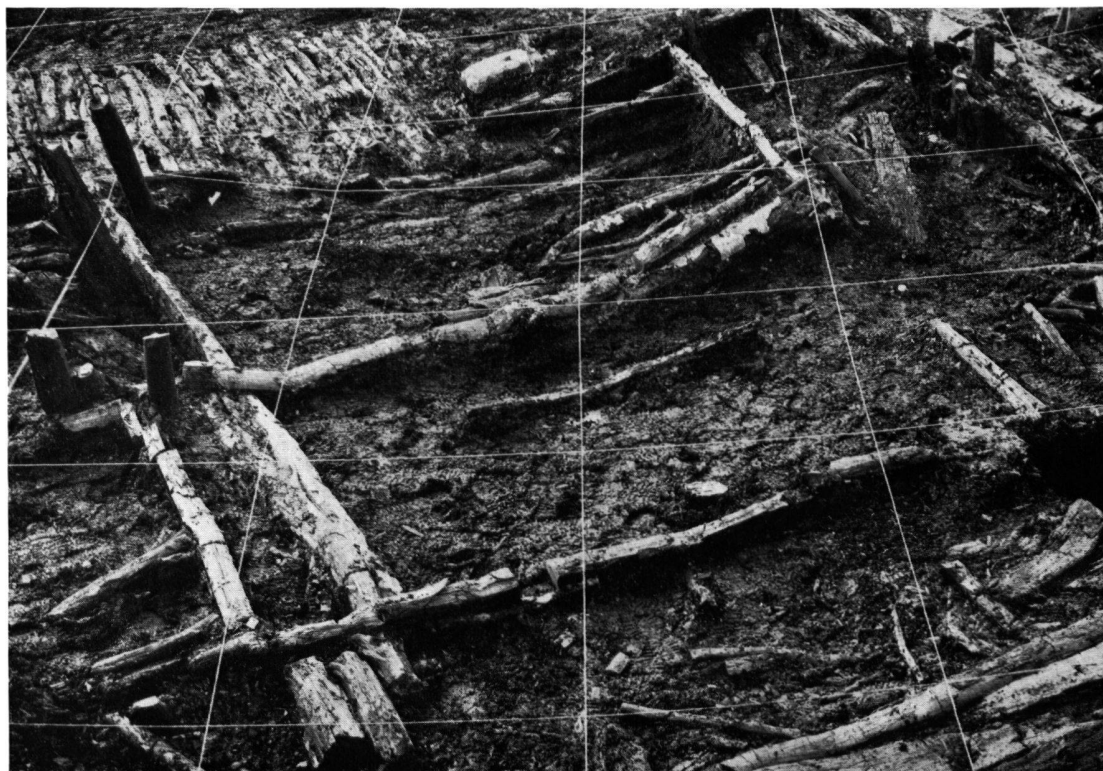
Thayngen-Weier III. Haus 3, von Osten.  
a Prügelrost. Grundrissplan III/B.  
b Hälblinge mit Unterzügen. Grundrissplan III/A.

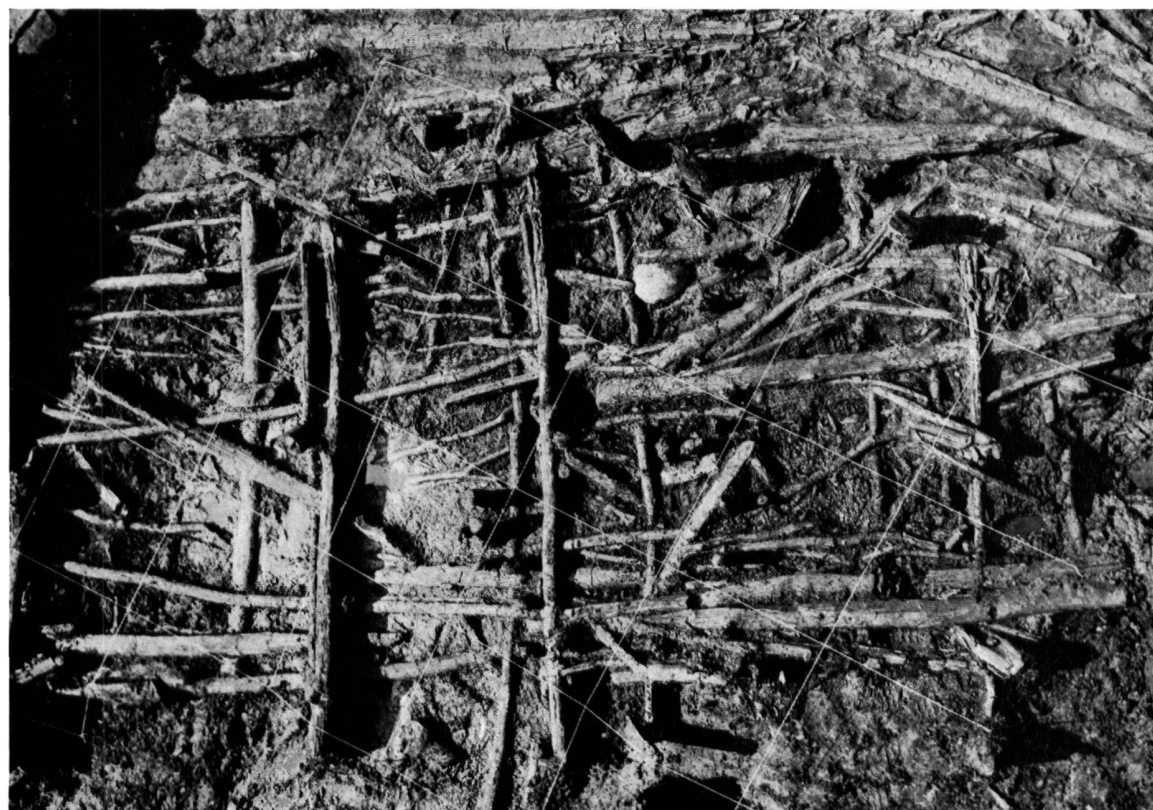
Thayngen-Weier III. Haus 4.  
a Prügelrost, von Osten. Grundrissplan III/B/C.  
b Hällblinge mit Unterzügen, von Südosten. Grundrissplan III/A.

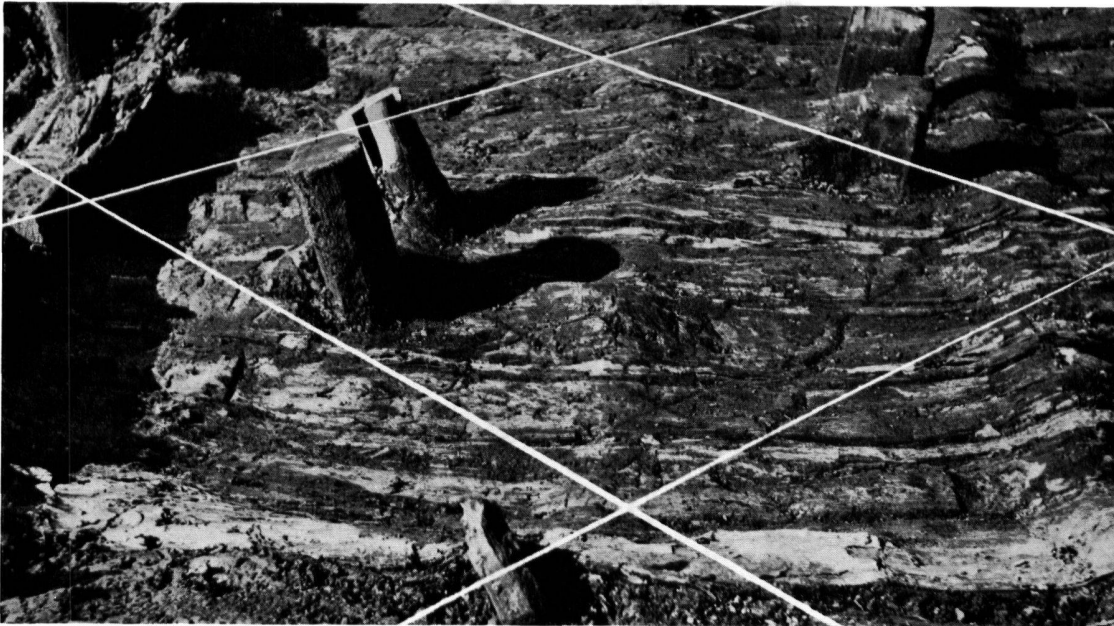
Thayngen-Weier III. Sonderkonstruktion.  
a Bretterboden aus Lindenholz, Bauphase *d*, von Nordosten. Grundrissplan III/C.  
b Bauphase *c*, von Südwesten. Grundrissplan III/B.
