Zeitschrift: Zeitschrift für schweizerische Archäologie und Kunstgeschichte =
Revue suisse d'art et d'archéologie = Rivista svizzera d'arte e
d'archeologia = Journal of Swiss archeology and art history

Band: 25 (1968)

Anhang: Tafeln 1-33

W. U. GUYAN: DIE JUNGSTEINZEITLICHEN MOORDÖRFER IM WEIER BEI THAYNGEN

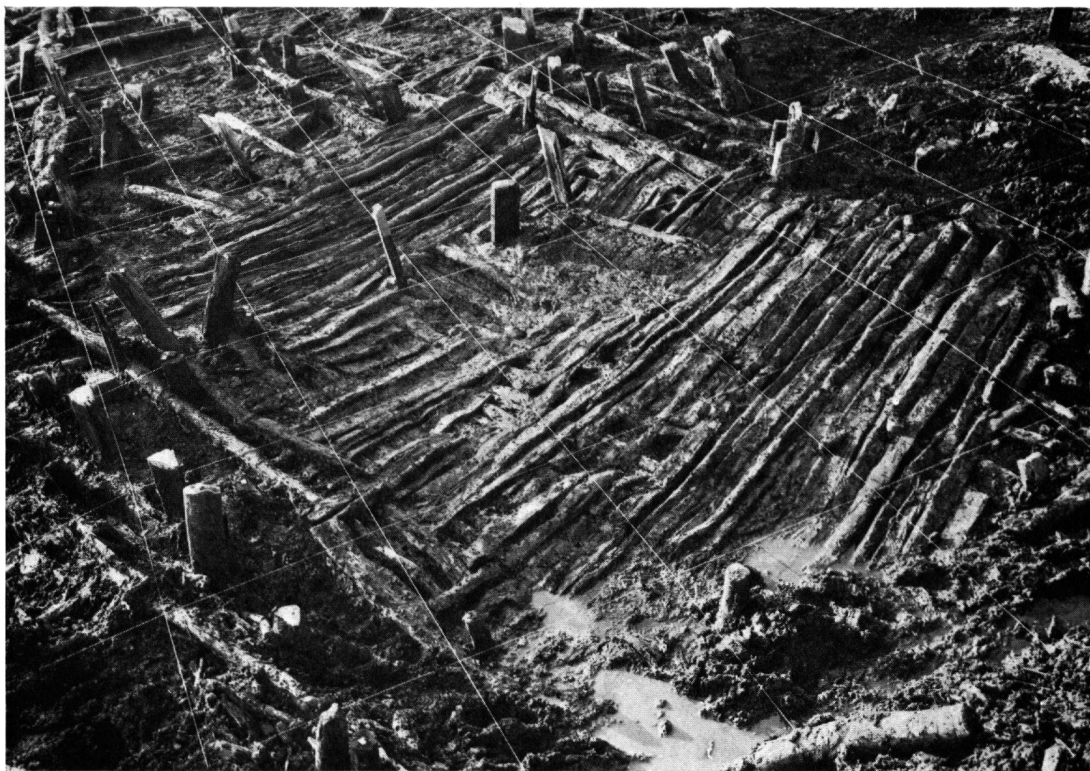
Thayngen-Weier I. Haus 2, von Osten.
a Bretterboden. Grundrissplan I/C.
b Längshölzer der Bodenkonstruktion. Grundrissplan I/A.

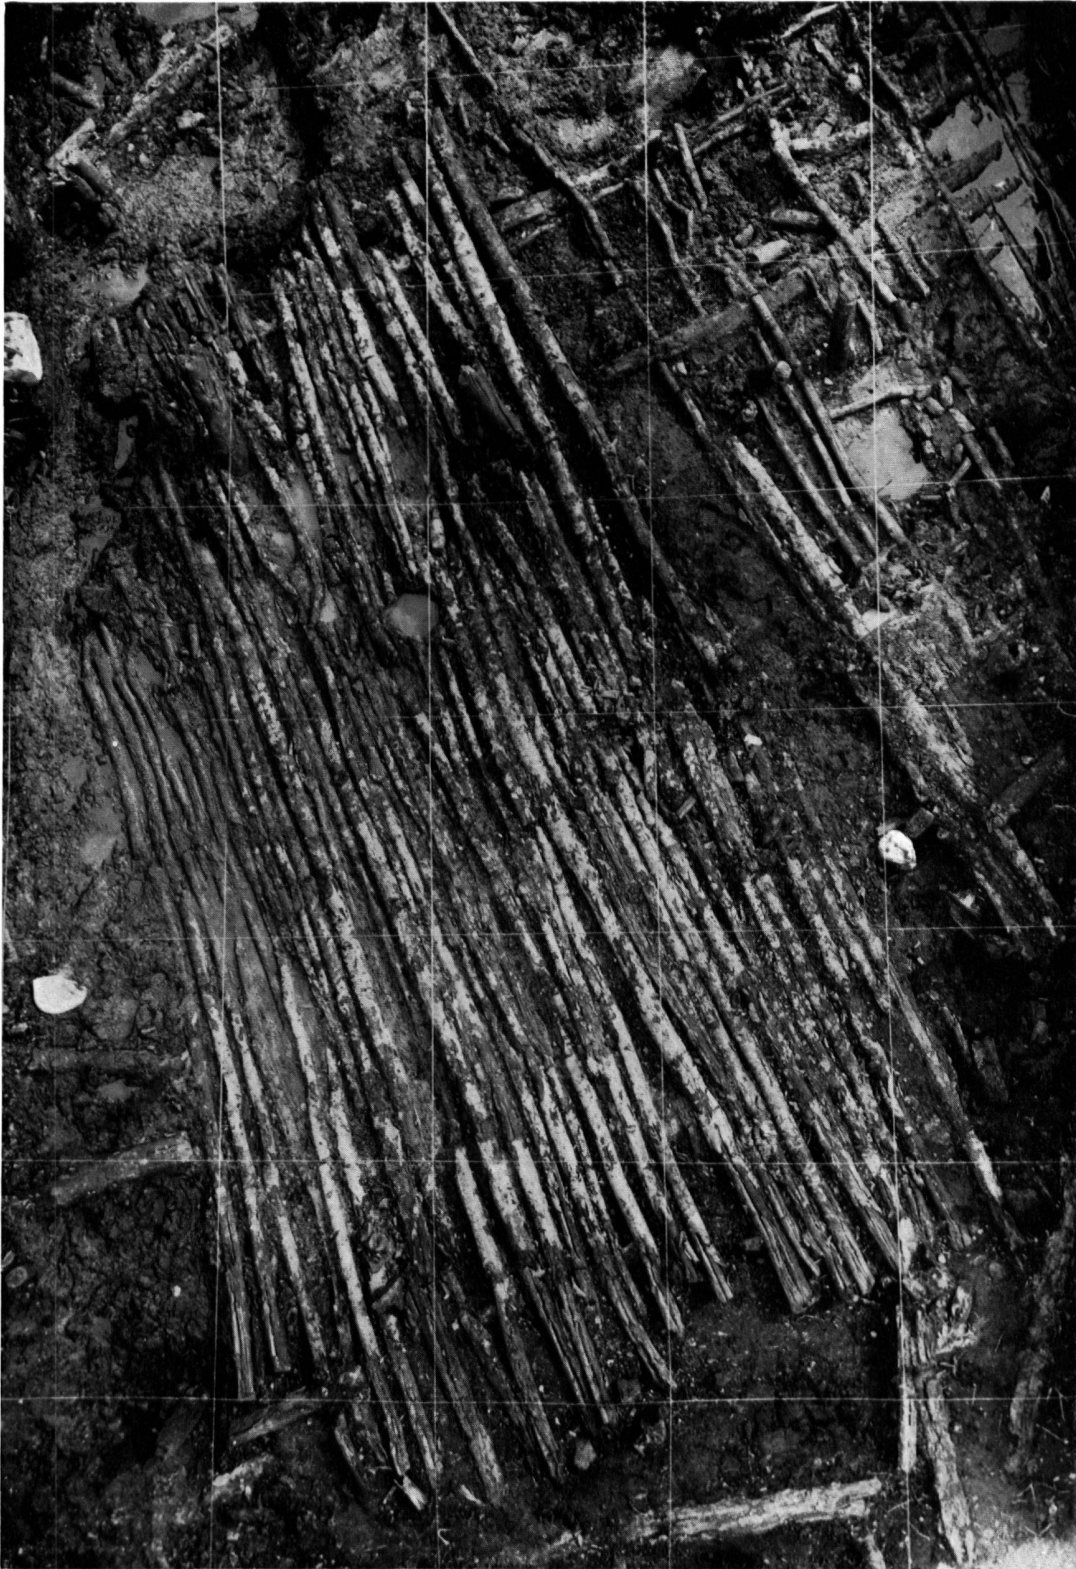
Thayngen-Weier II. Haus 5, Prügelrost, von Norden. Grundrissplan II/B/C.

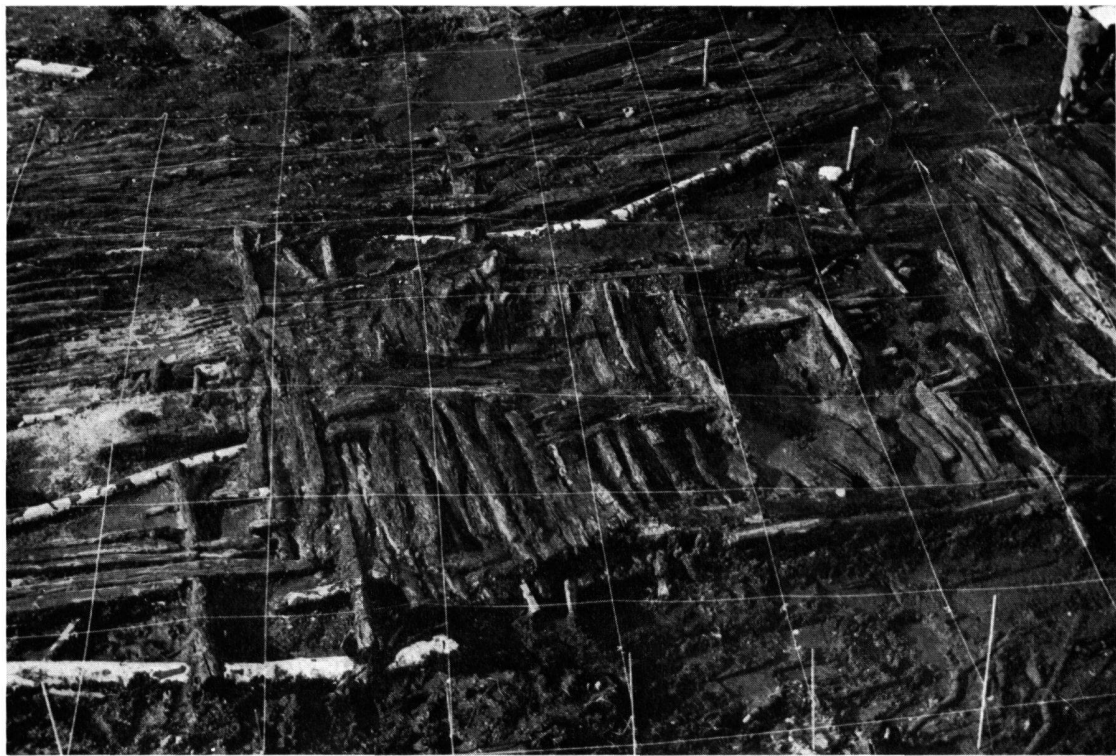
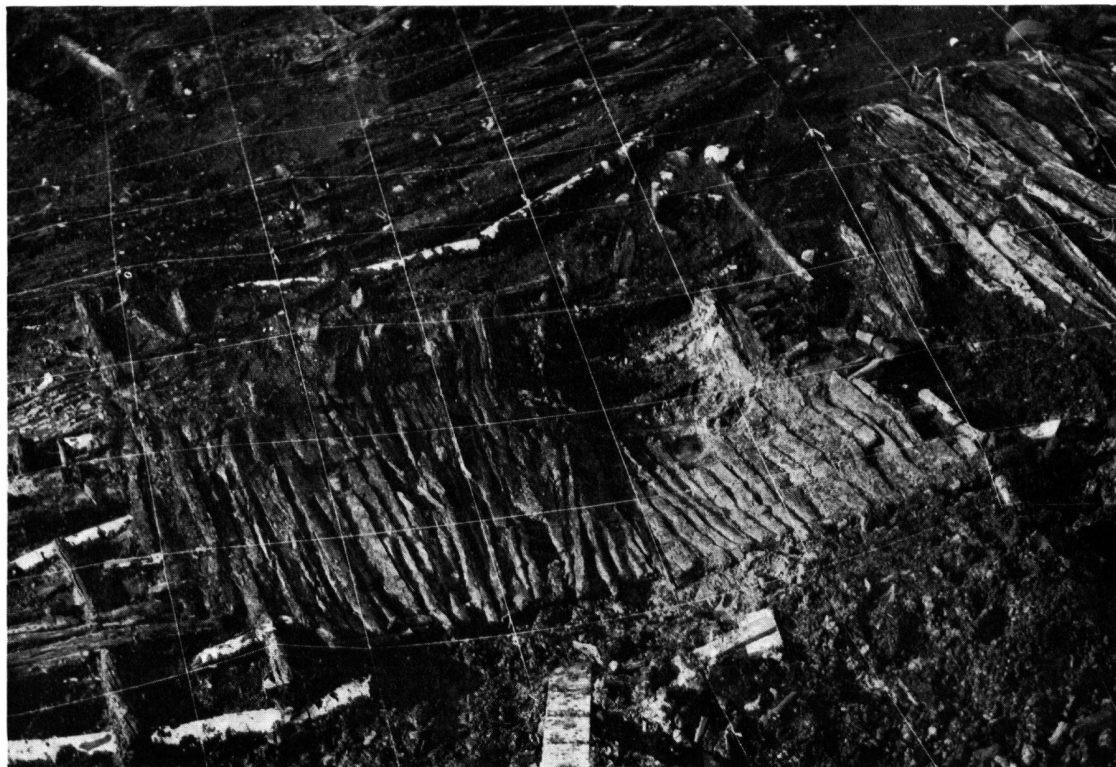
Thayngen-Weier III. Haus 1, von Süden.
a Bretterboden. Grundrissplan III/C.
b Bretterboden, untere Lage. Nicht auf Grundrissplan.

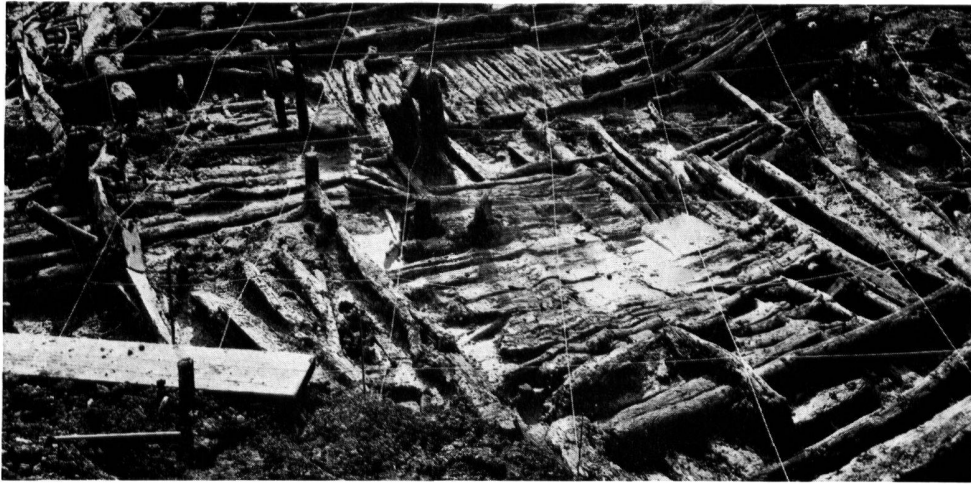
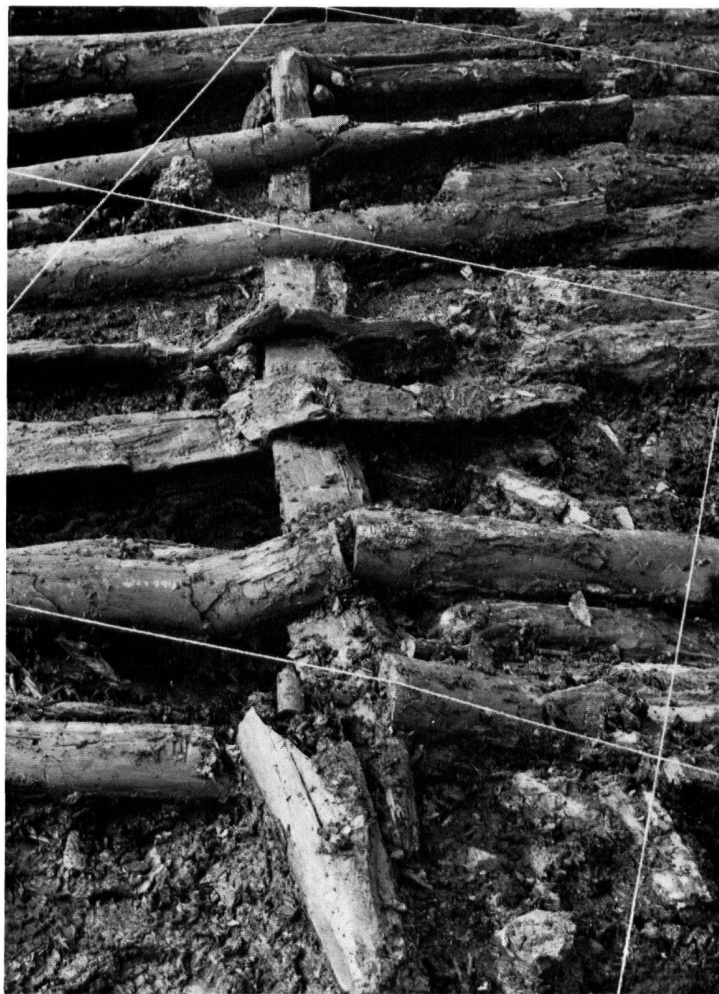
Thayngen-Weier III. Haus 3.
a Bretterboden, von Osten. Grundrissplan III/C.
b Unterzug mit Prügelrost, Felder 97 und 98, von Süden. Grundrissplan III/B.

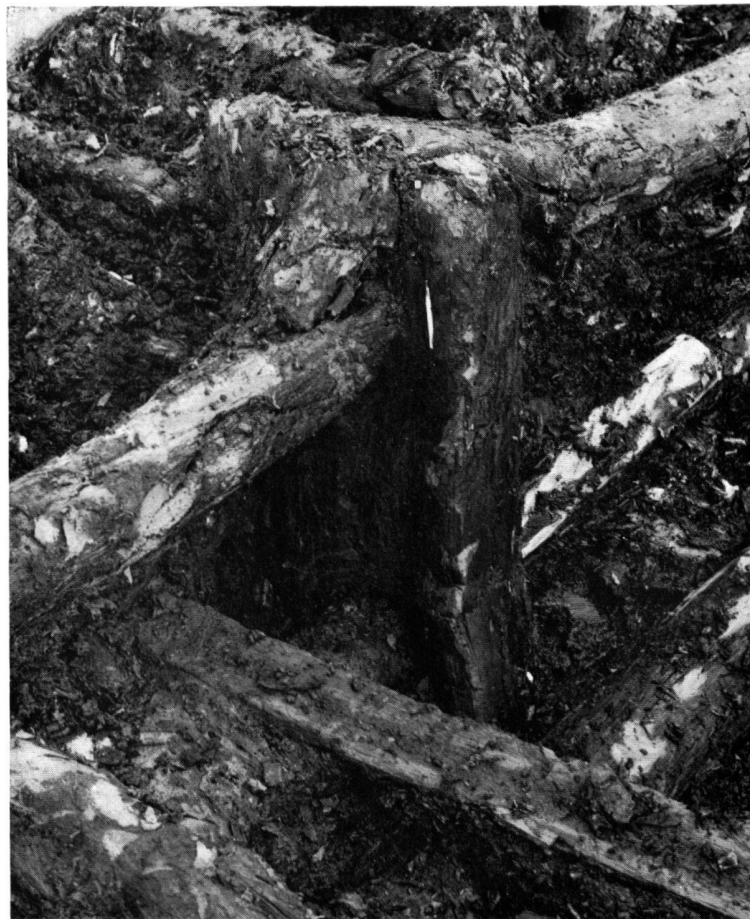
Thayngen-Weier III. Haus 7.
a Hälbling mit Unterzügen 1 und 2.
b Pfostengabel mit aufliegendem Unterzug.

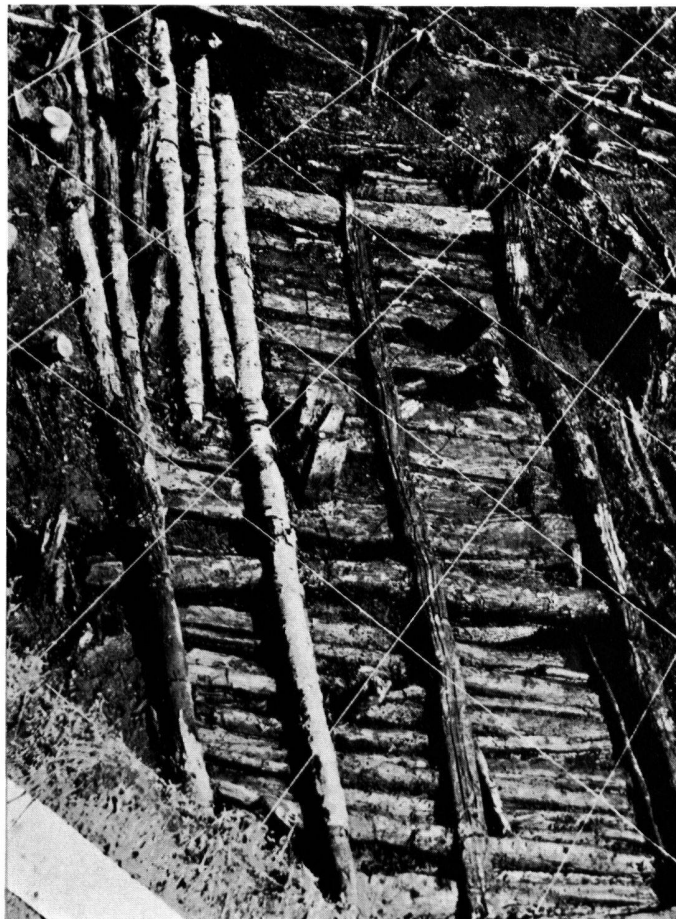
Thayngen-Weier III. Sonderkonstruktion.
a Bretterboden aus Lindenholz, Bauphase *d*, von Nordosten. Grundrissplan III/C.
b Bauphase *c*, von Südwesten. Grundrissplan III/B.
