Artikel: Die Burg von Zug: ein weiterer Beitrag zur Erforschung der

mittelalterlichen Burgen in der Schweiz

Autor: Schneider, Hugo

Die Burg von Zug

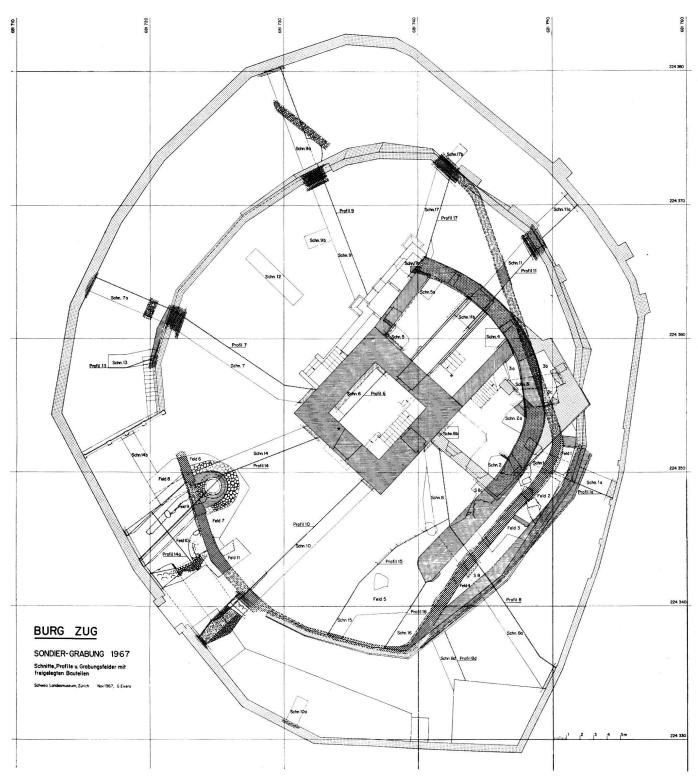
Abb. 1 Zug, Burghügel. Sondiergrabung 1967. Grundplan der Anlage mit Einzeichnung der Sondierschnitte und -felder sowie der Profile. Die verschiedenen Bauetappen sind durch differenzierte Schraffierung angedeutet

Da die Flächen- und Gesamtausgrabung aus den oben erwähnten Gründen nicht in Frage kam, beschränkten wir uns auf Sondierschnitte, welche, im Durchschnitt 110 cm breit, radial vom Turm zur äußeren Ringmauer, also auch durch den Graben laufend, bis auf den gewachsenen Boden angelegt wurden. Man beließ dabei alle freigelegten Mauerteile. Sie wurden genau vermessen und in einen Grundplan¹ eingetragen (Abb. 1). Von jedem Schnitt glättete man mindestens eine Seitenwand, ein sogenanntes Profil, und zeichnete davon die Struktur in Farbe im Maßstab 1:20. Auch im Innern der Gebäulichkeiten wurden entsprechende Sondierschnitte und, wo es nicht anders möglich war, Sondierlöcher, letztere vor allem in Mauerecken, ausgehoben. Wichtig war dabei,

Im Zusammenhang mit der Errichtung des Turmes suchte man offensichtlich die Wehranlage noch weiter ganz beträchtlich auszubauen. Auf Grund der Niveauverhältnisse muß angenommen werden, daß auch eine große halbrunde Mauer, welche auf der Nord- und Ostseite, aber innerhalb und zum Teil auf der ersten Ringmauer und vor dem Turm verläuft, in der selben Zeit aufgeführt worden ist (Abb. 1). Diese Mauer fällt durch

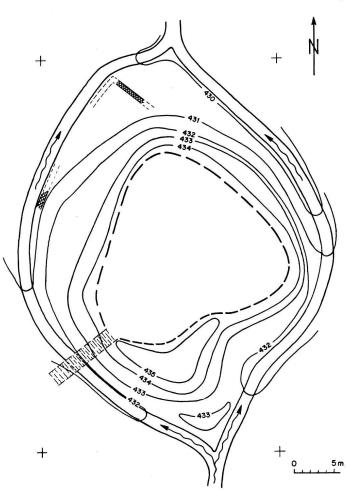
Abb. 2 Zug, Burghügel in frühlenzburgischer Zeit (10./11.Jh.). Besiedlungsfläche verhältnismäßig klein. Auf der Hangseite einzelne Reste von Verdämmungen

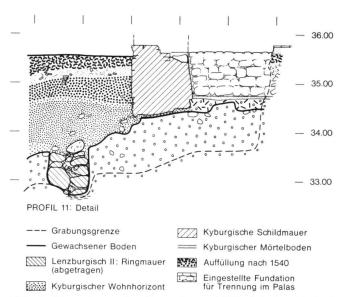
Abb. 4 Zug, Burg. Sondiergrabung 1967. Schnitt 11 (vgl. Abb. 1) mit abgetragener Ringmauer links. Es handelt sich um Fundamente aus lenzburgischer Zeit

Anhand der Sondierschnitte konnte man ersehen, daß offenbar diese Mauer einmal gewaltsam zerstörtworden war (Abb. 4). Die Art der Zerstörung zeigt, daß es sich nicht um eine Abtragung wegen allfälliger Erweiterung handeln

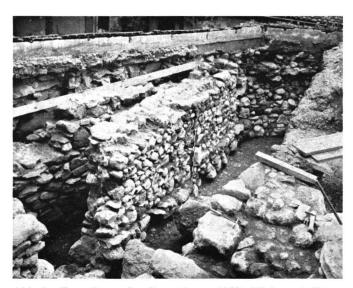
Abb. 5 Zug, Burg. Sondiergrabung 1967. Blick vom Turm gegen Südosten mit teilweise ausgebrochener zähringischer Ringmauer

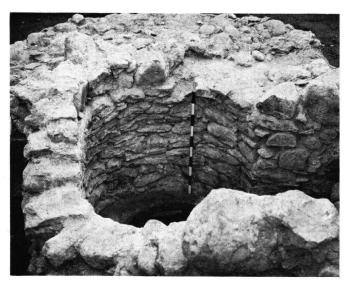
Abb. 6 Zug, Burg. Sodbrunnen in kyburgischer Zeit (13.Jh.) mit doppeltem Zugang: links vom Burghof, rechts (auf tieferem Niveau) vom Graben her

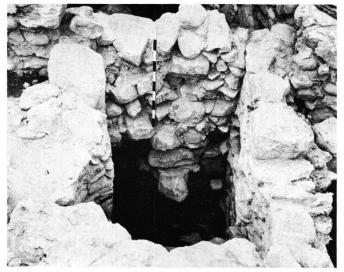
Abb. 7 Zug, Burg. Sodbrunnen (vgl. auch Abb. 6) mit Blick auf den später geschlossenen grabenseitigen Zugang

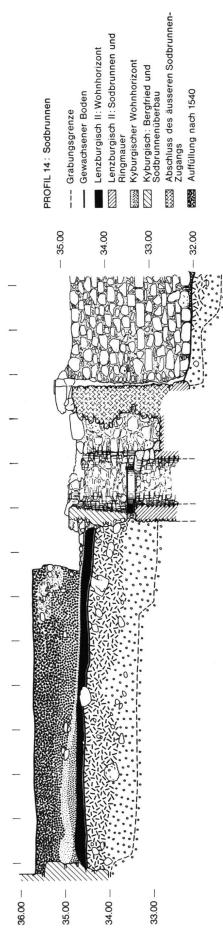
Abb. 9 Zug, Burg. Sondiergrabung 1967, Profil 14 (vgl. Abb. 1). Es handelt sich um eine Übertragung des farbig gezeichneten Profils auf Schwarz-Weiß. Links das Turmfundament, rechts eine im 19. Jh. in den Graben eingestellte Quermauer

Zur selben Bauetappe gehörte – das geht eindeutig aus dem zulaufenden Gehhorizont hervor - auch eine sehr gute Wasseranlage (Abb. 9). Unmittelbar hinter dem südlichen Teil der Ringmauer gruben die Erbauer der Ringmauer einen Sodbrunnen von rund 5,5 Metern Tiefe und kleideten ihn mit einer 0,4 Meter dicken, gemörtelten Mauer kreisrund aus (Abb. 6). Der Durchmesser im Licht beträgt 1 Meter. In diesem Sod konnte man in verhältnismäßig geringer Tiefe Schichtwasser der beiden Bäche schöpfen. Damit waren die wesentlichen Elemente, nämlich Ringmauer und Wasseranlage, für eine hochmittelalterliche Wehranlage vorhanden. Die überhöhte Lage des Siedlungsplatzes verstärkte die Sicherheit noch mehr. Die Ringmauer schützte, auch wenn sie am Hügelfuß verlief, das gesamte Areal; in ihrem Schutz befanden sich das Herrenhaus, die Gesindehütten und die Ställe. Das lebenswichtige Wasser schöpfte man aus einem neuerstellten Sodbrunnen innerhalb des Berings und nicht wie bis anhin aus einem der außerhalb des Burgbezirks vorbeifließenden Bäche. - Das Gelände innerhalb der

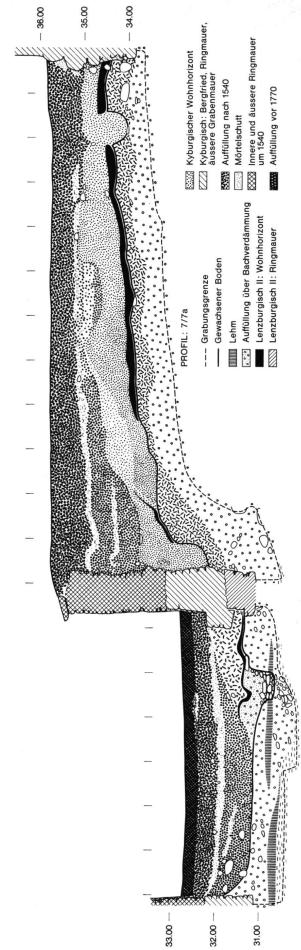
Abb. 10 Zug, Burg. Sondiergrabung 1967, Profil 7/7a (vgl. Abb. 1). Man beachte rechts das Turmfundament, in der Mitte zuunterst die lenzburgische, darüber die kyburgische Ringmauer mit Vorfundament, im Graben, eingestochen in den Lehm, die frühlenzburgische Verdämmung, links unten den äußeren kyburgischen Grabenschutz, darüber die Mauer um 1550

In dieser Phase muß auch die alte Ringmauer wieder aufgebaut, teils erhöht und das Burgareal bis zur Mauer ausgeebnet worden sein, denn diese Ausbesserung des Berings und die Erweiterung des Wohnraumes ist auf Grund des Schichtverlaufes, auf Grund der gezeichneten Profile genau zu verfolgen (Abb. 10).

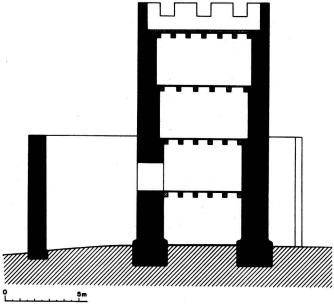
Abb. 11 Zug, Burg. Versuch einer Rekonstruktion des Bergfrieds in kyburgischer Zeit (um 1200). Schnitt durch Turm und Schildmauer

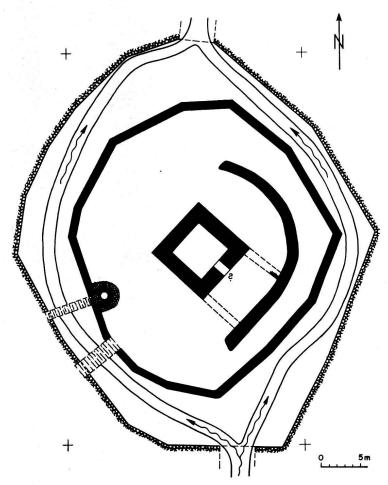
Abb. 12 Zug, Burghügel in kyburgischer Zeit (13.Jh.). Ringmauer, nun im Grundriß polygonal, von verstärkter Form. Wohnfläche bis zur Ringmauer ausgeebnet. Wohnturm aus Stein, davor bogenförmige Schildmauer und Hinweise auf angelehnte Hütten. Sodbrunnen von außen zugänglich. Ringmauer nach Osten erweitert

Die entscheidende Neuerung dieser Epoche bildete aber die Errichtung des heute noch in seinen Elementen vorhandenen Turmes (Abb. 12). Seine Grundmaße sind im Erdgeschoß 9 × 8,9 Meter außen und 5,1 × 5,2 Meter im Innern. Seine Höhe beträgt bis zum Sims 15,2 Meter. Seine Mauern sind bis auf die Höhe von 7 Metern ziemlich gleichmäßig 1,9 Meter dick. Sie verjüngen sich dort im zweiten Obergeschoß auf 1,5 Meter, und im obersten Teil waren die Mauern wohl nur noch 1,2 Meter dick. Die genaue Stärke ist dort wegen Umgestaltungen, Ausbrüchen und Raumhöhenänderungen nicht mehr genau auszumachen (Abb. 11). Der ursprüngliche Hocheingang befand sich auf der Nordseite, angelehnt an die Westmauer. Er ist heute noch, allerdings nur als Verbindungs-

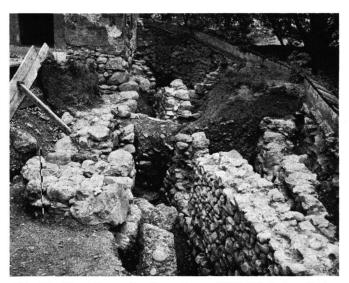
Abb. 14 Zug, Burg. Sondiergrabung 1967, Blick von Süden gegen den östlichen Anbau. Links Fundament der kyburgischen Schildmauer, in der Bildmitte die zähringische Ringmauer, rechts anschließend die erweiterte Ringmauer

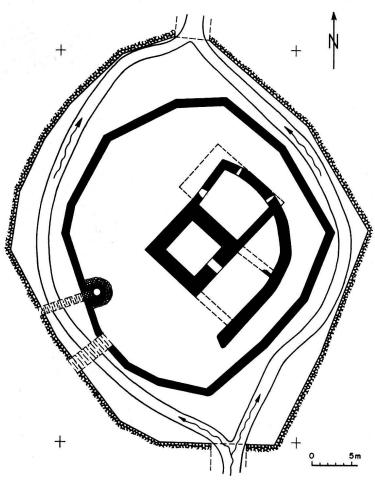
Abb. 15 Zug, Burghügel in habsburgischer Zeit (1273-1352). An die Nordmauer des Wohnturms angebauter Palas mit darüber errichtetem, einstöckigem Riegelbau

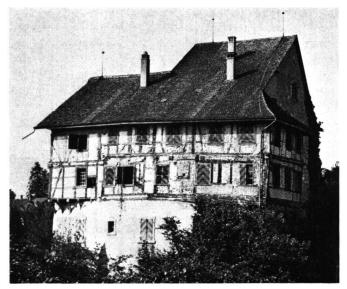
Abb. 16 Zug, Burg. Zustand nach Freilegung des Riegelwerks 1967. Blick von Norden gegen die Schildmauer und den habsburgischen, später erhöhten Riegelbau

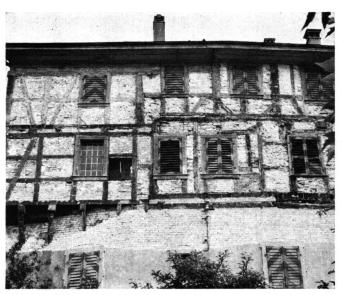
Abb. 17 Zug, Burg. Zustand nach Freilegung des Riegelwerks 1967. Blick von Norden gegen die Schildmauer und den darauf gesetzten Riegelbau in seinen einzelnen Bauphasen

In einer jüngeren Zeit wurde am älteren Westbau das Dach gehoben und der Riegel um einen Stock erhöht. Diese Änderung ist zurzeit an der Holzkonstruktion zu ersehen (Abb. 17). Um die schwere Dachkonstruktion auch auf der Turmseite abstützen zu können, wurden vier Auflagesteine, Konsolen, in die Turmwand eingesetzt. Sie sind heute noch im Gang des Obergeschosses sichtbar.

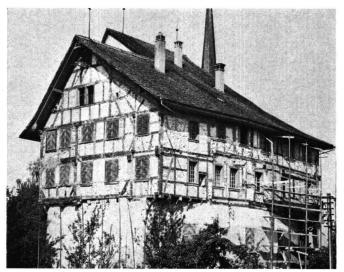
Abb. 18 Zug, Burg. Zustand nach Freilegung des Riegelwerks 1967. Blick von Osten mit auf die Schildmauer gestellten Riegelbauten. Im Hintergrund der First des Bergfrieds

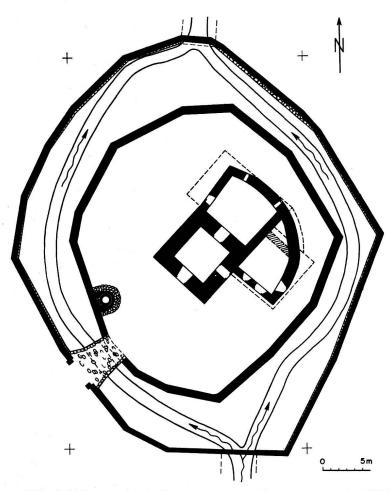
Abb. 20 Zug, Burghügel um 1550. Schildmauer im Süden abgebrochen. Eingebautes zweites Wohngebäude mit aufgesetztem doppelstöckigem Riegel. An der Stelle der Holzbrücke eine solche aus Stein. Äußere, geschartete Mauer (noch heute bestehend)

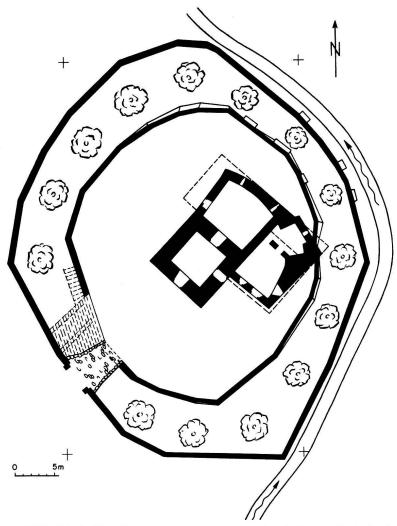
Abb. 21 Zug, Burghügel um 1770. Die beiden Bäche nach Osten verlegt in ein Bett außerhalb der äußeren Ringmauer. Der zweite Riegelbau erweitert und die Dächer von Turm und Wohngebäuden vereinheitlicht. Im Ostteil starke Stütze unter dem erweiterten Riegelbau

Der große Eckpfeiler in der Nordostecke (Abb. 21) ist erst eine jüngere Anbaute. Sie wurde damals nötig, als

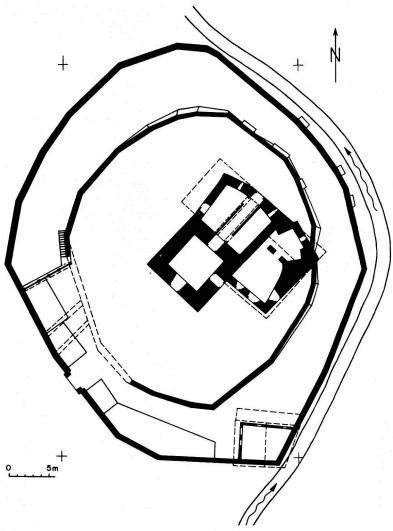
Abb. 22 Zug, Burghügel um 1850. Im Graben einzelne Bauten. Veränderte Raumeinteilung im Erdgeschoß des Palas aus habsburgischer Zeit

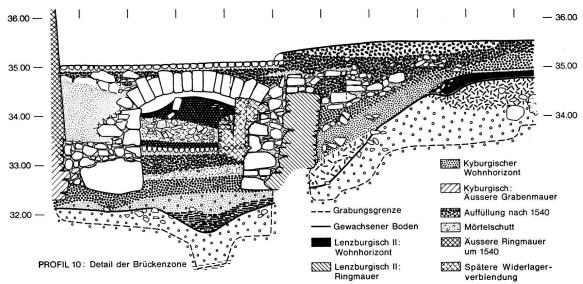
Abb. 28 Zug, Burghügel. Sondiergrabung von 1967. Profil 10 (vgl. Abb. 1). Links die im 16.Jh. errichtete Steinbrücke mit verblendetem nordseitigem Widerlager und zugehöriger Bollensteinpflästerung des jüngeren und damit höher liegenden Bachbettes

ter der Brücke war mit Schutt angefüllt worden (Abb. 28 und 29).

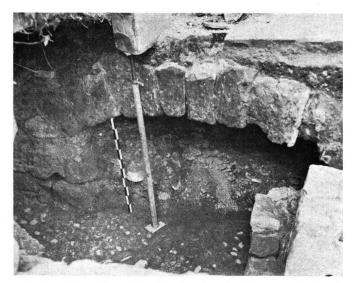
Abb. 29 Burg Zug. Ostseite der Steinbrücke von 1550 mit später eingeführtem Bachbett in Bollensteinpflästerung

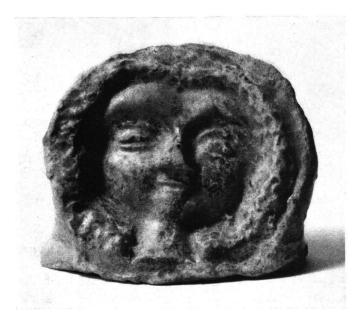
Abb. 33 Burg Zug. Sondiergrabung 1967, Bodenfund. Oberer Abschluß einer grün glasierten Ofen-Kranzkachel, um 1380. H. 7 cm

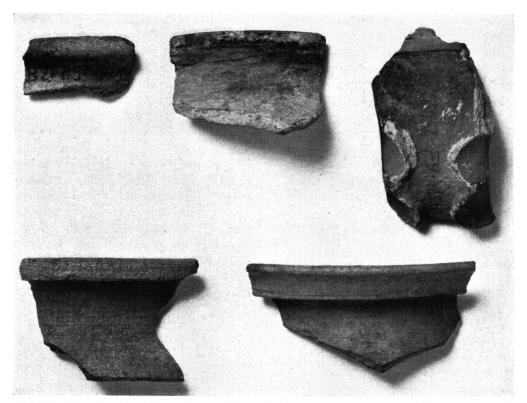
Abb. 34 Burg Zug. Sondiergrabung 1967, Bodenfunde. Unglasierte Keramikfragmente. Maßstab ca. 1:2. Teile von Gefäßrändern sowie Henkelstück, 13.–15. Jh.
