Die Burg von Zug

Ein weiterer Beitrag zur Erforschung der mittelalterlichen Burgen in der Schweiz

von HUGO SCHNEIDER

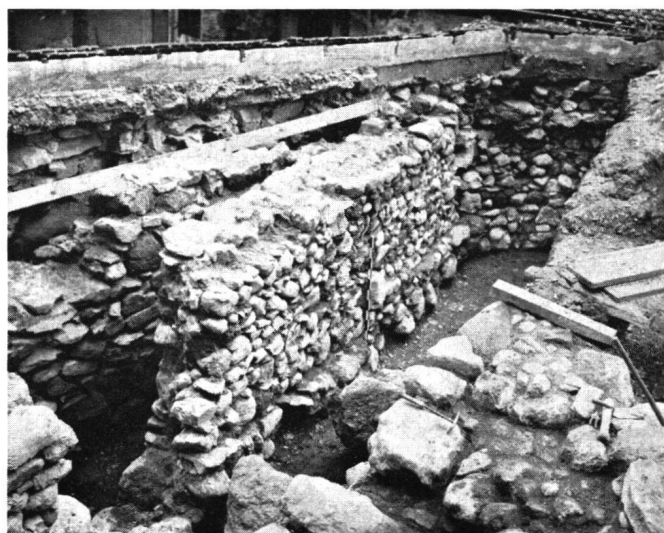
Abb. 5 Zug, Burg. Sondiergrabung 1967. Blick vom Turm gegen Südosten mit teilweise ausgebrochener zähringischer Ringmauer

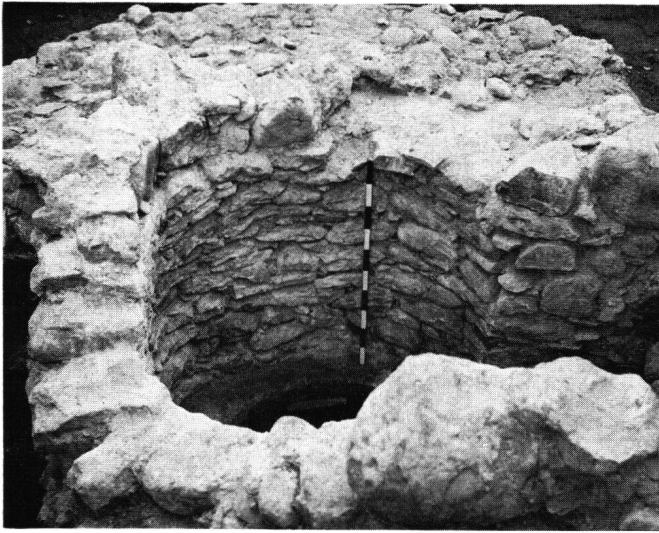
Abb. 6 Zug, Burg. Sodbrunnen in kyburgischer Zeit (13.Jh.) mit doppeltem Zugang: links vom Burghof, rechts (auf tieferem Niveau) vom Graben her

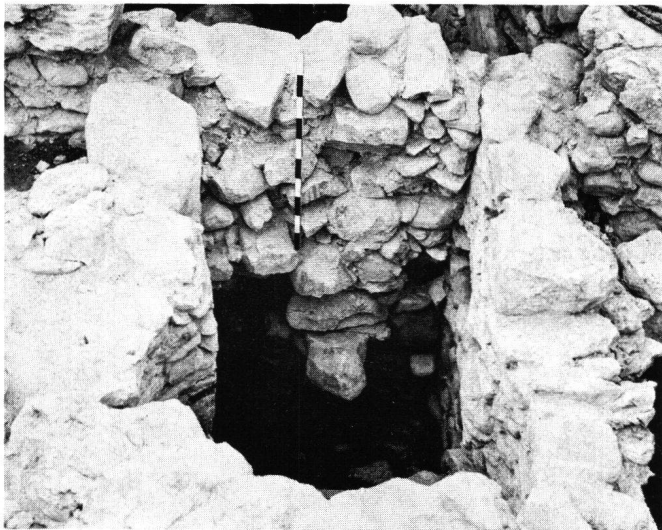
Abb. 7 Zug, Burg. Sodbrunnen (vgl. auch Abb. 6) mit Blick auf den später geschlossenen grabenseitigen Zugang

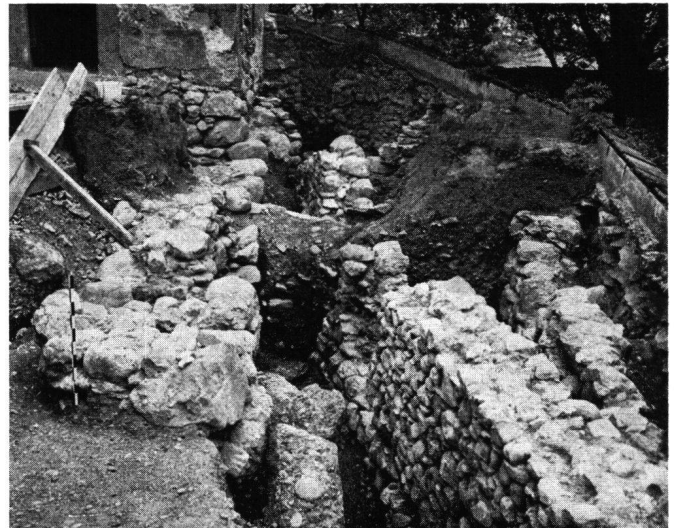
Abb. 14 Zug, Burg. Sondiergrabung 1967, Blick von Süden gegen den östlichen Anbau. Links Fundament der kyburgischen Schildmauer, in der Bildmitte die zähringische Ringmauer, rechts anschließend die erweiterte Ringmauer

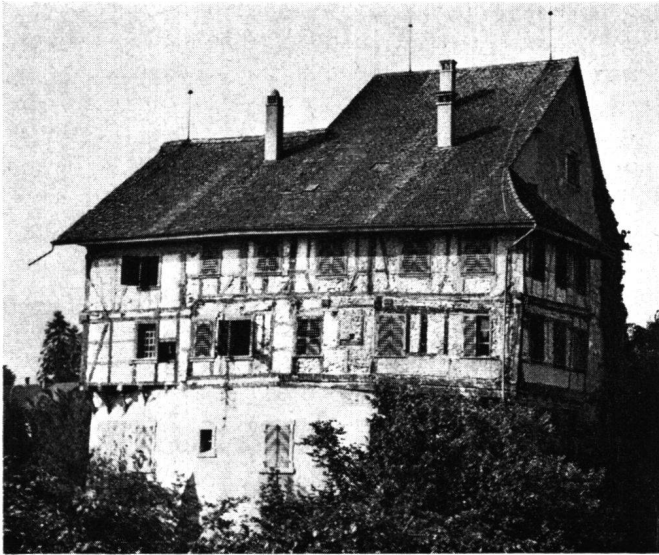
Abb. 16 Zug, Burg. Zustand nach Freilegung des Riegelwerks 1967. Blick von Norden gegen die Schildmauer und den habsburgischen, später erhöhten Riegelbau

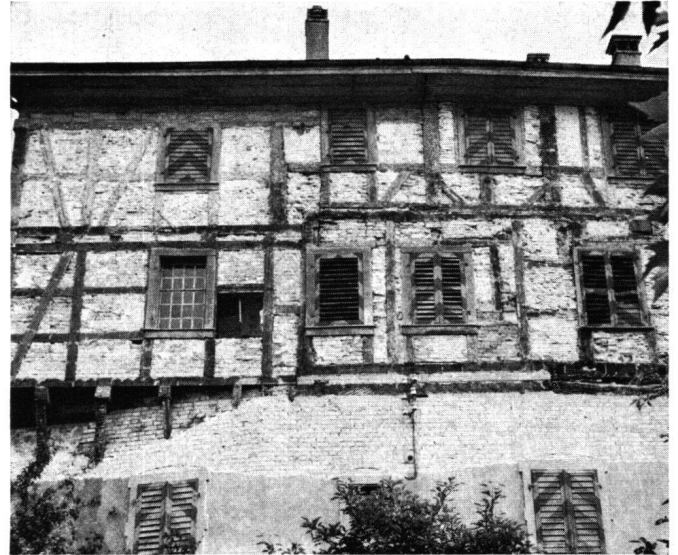
Abb. 17 Zug, Burg. Zustand nach Freilegung des Riegelwerks 1967. Blick von Norden gegen die Schildmauer und den darauf gesetzten Riegelbau in seinen einzelnen Bauphasen

In einer jüngeren Zeit wurde am älteren Westbau das Dach gehoben und der Riegel um einen Stock erhöht. Diese Änderung ist zurzeit an der Holzkonstruktion zu ersehen (Abb. 17). Um die schwere Dachkonstruktion auch auf der Turmseite abstützen zu können, wurden vier Auflagesteine, Konsolen, in die Turmwand eingesetzt. Sie sind heute noch im Gang des Obergeschosses sichtbar.

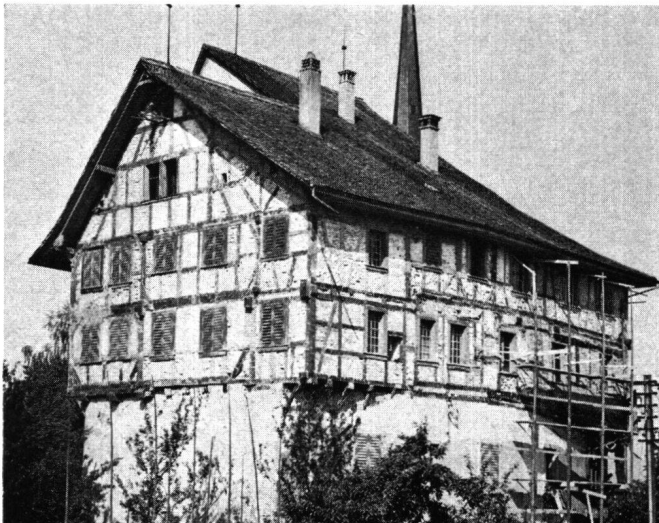
Abb. 18 Zug, Burg. Zustand nach Freilegung des Riegelwerks 1967. Blick von Osten mit auf die Schildmauer gestellten Riegelbauten. Im Hintergrund der First des Bergfrieds

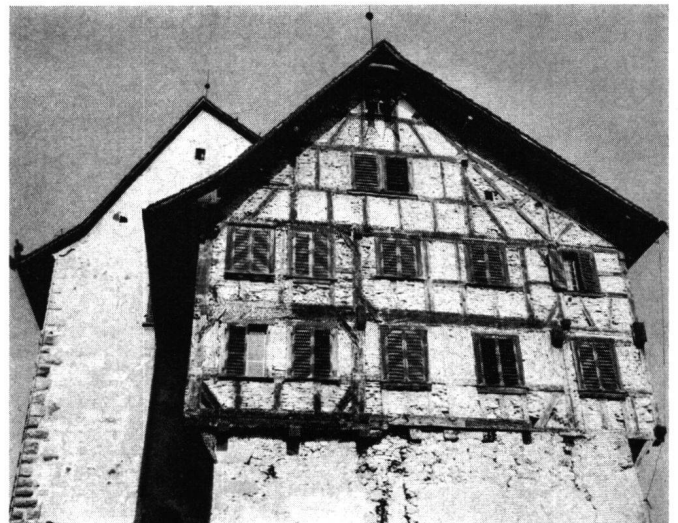
Abb. 19 Zug, Burg. Zustand nach Freilegung des Riegelwerks 1967. Blick von Südosten. Links der Bergfried, rechts der (später erweiterte) Riegelbau

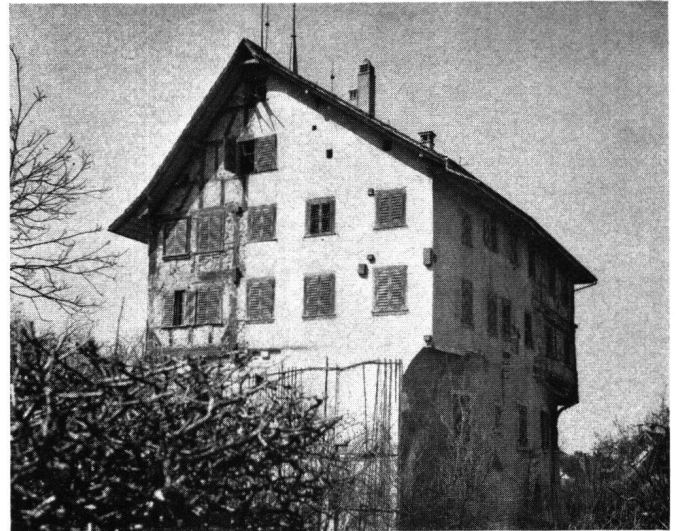
Abb. 31 Die Burg Zug um 1826. Nach einer Zeichnung von G. Roos, Sohn

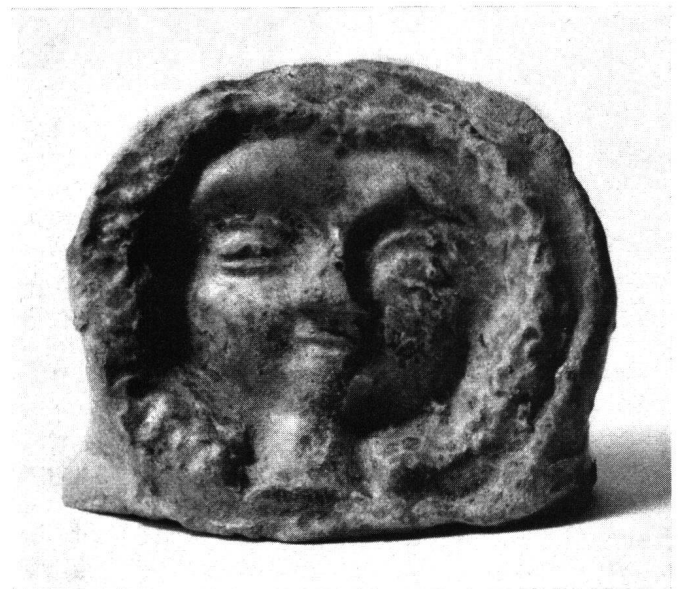
Abb. 33 Burg Zug. Sondiergrabung 1967, Bodenfund. Oberer Abschluß einer grün glasierten Ofen-Kranzkachel, um 1380. H. 7 cm

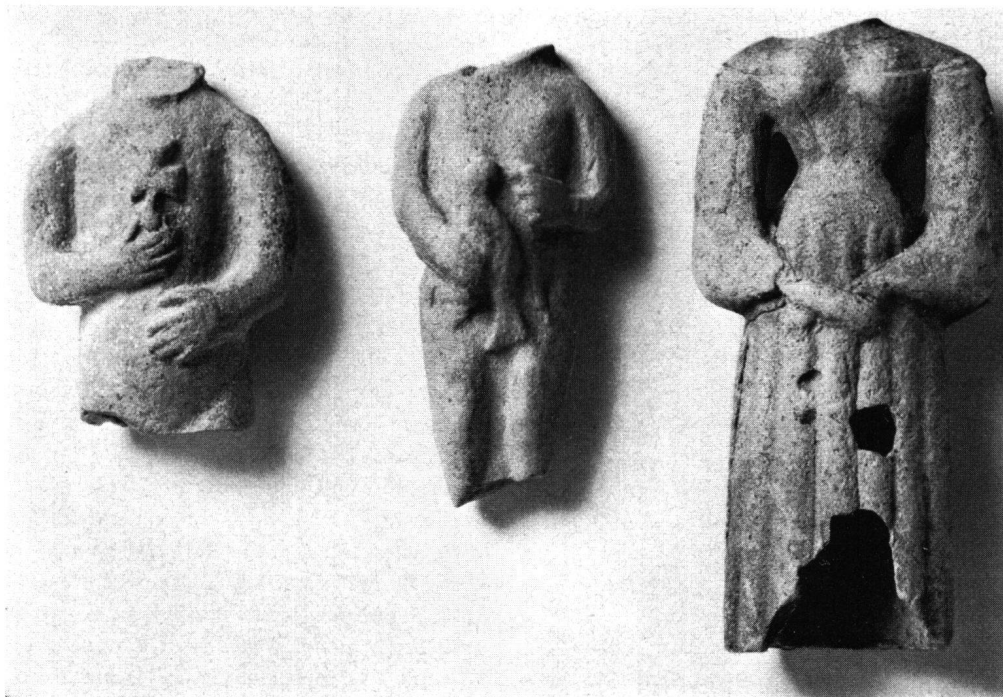
Abb. 35 Burg Zug. Sondiergrabung 1967, Bodenfunde. Aus Modeln gepreßte Figurinen aus gebranntem Ton. Links zwei Votivfigürchen (H. der Fragmente 4,7 cm und 5,8 cm), rechts wohl Spielzeugfigürchen (H. des Fragments 7,9 cm)

Zwei Votivgürchen aus Ton, leider nur noch als Bruchstücke erhalten – bei beiden fehlen die Köpfe – wurden gefunden. Das eine hält in den Händen ein Kreuz, das andere eine Taube. Jenes mit dem Kreuz dürfte im endenden 15., das andere mit der Taube im 14. Jahrhundert entstanden sein²³. Ein Tonfigürchen, eine edle Dame darstellend, leider fehlt auch hier das Köpfchen, kann in die Mitte des 15. Jahrhunderts datiert werden. Möglicherweise handelt es sich um ein Spielzeug (Abb. 35).
