# Le cloître et la salle capitulaire du prieuré de Saint-Sulpice

Campagne de fouilles de 1971

par Charles Bonnet

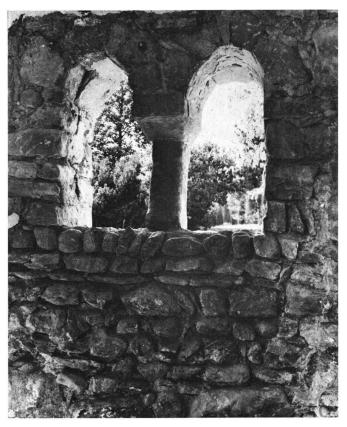
Fig. 7 Fenêtre de la salle capitulaire

La façade ouest se présente avec deux fenêtres géminées ouvertes de part et d'autre de la porte (fig. 6, 7). Une transformation récente de toute la partie centrale a détruit l'ancienne entrée, sans doute déjà modifiée au cours des siècles. L'état des fondations permet pourtant de reconstituer la largeur de cette porte à environ 0,80 m. Elle était certainement placée au centre de la paroi à égale distance des murs latéraux.

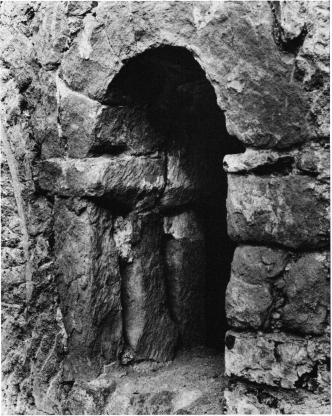
Fig. 10 Fenêtre de la salle capitulaire

Les fenêtres sont toutes deux du même type, bien que de dimensions légèrement différentes (au sud l'ouverture est plus large et plus haute). Le niveau de la partie inférieure des embrasures est lui aussi différent de part et d'autre, il suit la légère pente des assises qui, comme le mur oriental de la salle, montent en se rapprochant de l'église. Les fondations épousaient peut-être le relief du terrain lors des premiers travaux. L'arc formé par les voussoirs est irrégulier et les pierres sont de dimensions très différentes. L'aspect général de la construction donne une impression de maladresse sans comparaison avec le soin apporté à l'établissement des ouvertures du clocher. Les chapiteaux qui s'apparentent à un simple tailloir ne sont pas décorés. Ils sont de forme rectangulaire avec un bandeau et un large chanfrein inférieur. Un petit pilier carré dont les arêtes sont abattues en chanfrein sur une certaine hauteur les supporte (fig. 8). Côté sud, le chapiteau s'est déplacé et pour éviter un effondrement, deux petits supports ont été installés de part et d'autre du pilier. Ces supports, comme les arcs et les piliers, sont taillés dans des blocs de molasse (fig. 9, 10).

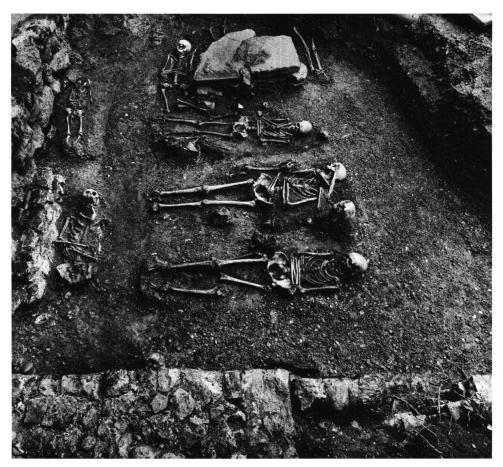
Fig. 18 Fouille du promenoir du cloître. Vue générale

de la paroi occidentale des anciens bâtiments conventuels nous a permis de dégager plusieurs sépultures dont la position nous restitue approximativement la largeur du promenoir. Cette largeur de près de 3 m se retrouve vers le sud dans les annexes encore conservées. Un son-

Une sépulture (t 13), située dans l'alignement des autres tombes dégagées, confirme, près des annexes, la largeur du promenoir d'un peu moins de 3 m. Il ne reste dans cette zone aucun vestige du mur bahut qui portait les supports du toit de la galerie du cloître, mais on peut penser que les annexes ont été rétablies selon l'ancien tracé de la galerie (fig. 4, 5).

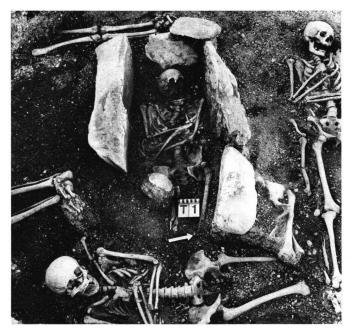
Fig. 19 Sépultures retrouvées sous le promenoir du cloître

Les sépultures du cloître ont été aménagées selon deux orientations, l'une perpendiculaire à l'axe du promenoir, soit est-ouest (tête à l'ouest), et dans le sens de cet axe, soit nord-sud (tête au sud) (fig. 18). Pour la première série, nous avons dégagé sept sujets (t 1, 2, 3, 4, 8, 12, 13) et six autres pour la seconde (t 5, 6, 7, 9, 10, 11). Les individus étaient tous adultes sauf un enfant (t 10) inhumé devant la porte de la salle capitulaire. Les vestiges de deux tombeaux ont été repérés, ni l'un ni l'autre n'étaient intacts,
