Le cloître et la salle capitulaire du prieuré de Saint-Sulpice

Campagne de fouilles de 1971

par CHARLES BONNET

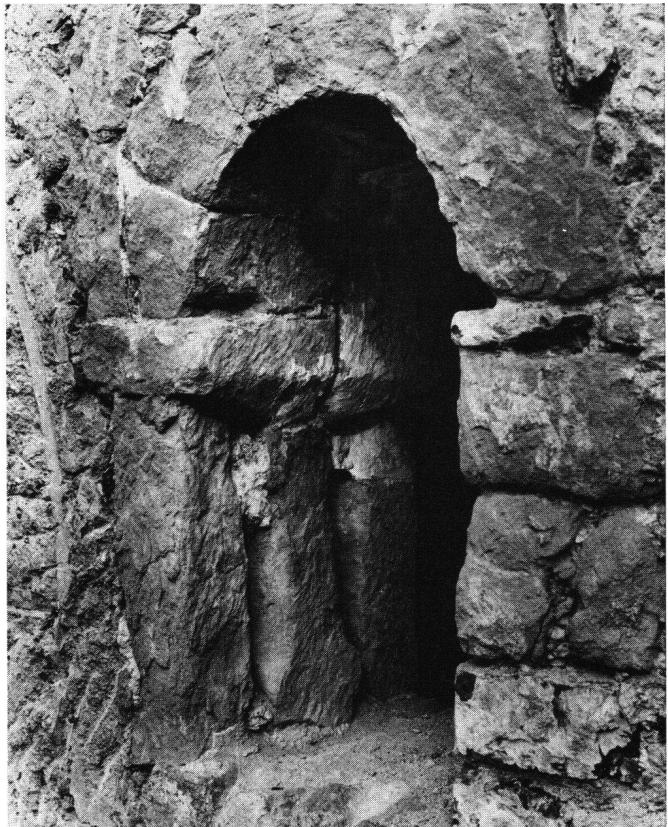
Fig. 10 Fenêtre de la salle capitulaire

et pour éviter un effondrement, deux petits supports ont été installés de part et d'autre du pilier. Ces supports, comme les arcs et les piliers, sont taillés dans des blocs de molasse (fig. 9, 10).

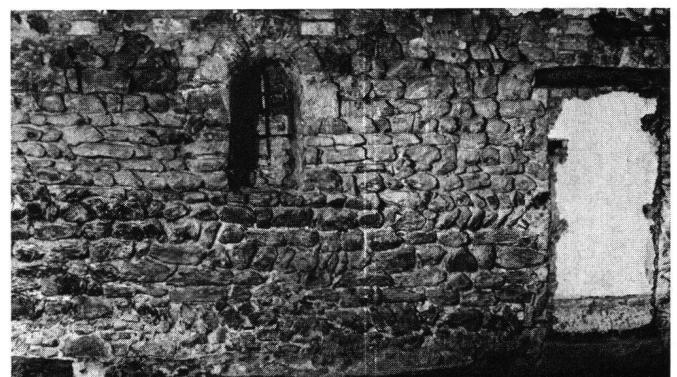
Fig. 12 Façade est

La façade orientale est percée à l'origine d'une baie aujourd'hui condamnée. Quant à la porte proche de cette fenêtre, elle est également bouchée et n'appartient vraisemblablement pas aux étapes de construction du début de l'époque romane (fig. 11, 12). Le mur de la salle capitulaire s'appuie contre le mur oriental du transept; il est donc certain qu'il a été édifié après l'église. Au moment de la construction des bâtiments conventuels, le maître d'œuvre a ainsi doublé l'épaulement de l'absidiole sud. La fenêtre nous assure qu'il s'agissait d'un mur extérieur et

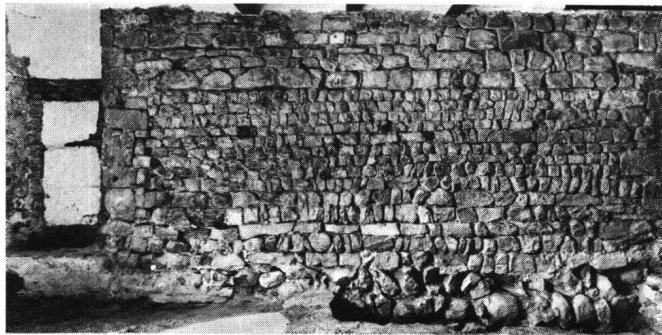
Fig. 15 Façade nord

La salle capitulaire est adossée au mur du transept de l'église. *La façade nord* est percée d'une porte donnant accès directement au sanctuaire (fig. 14, 15). Le type de cette ouverture (que l'on peut étudier à l'intérieur de l'église) de l'époque gothique nous fournit une première datation. Si l'on peut démontrer que l'un des montants de la porte a été changé après cette époque, il est impossible de savoir si l'ouverture existait avant. Nous avons déjà

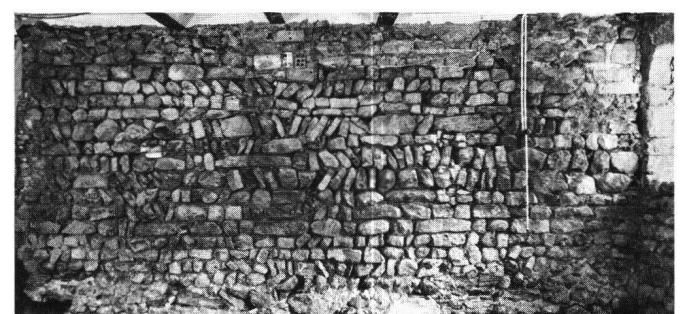
Fig. 17 Façade sud

La façade sud a été profondément modifiée au cours des siècles. L'appareil visible actuellement appartient à un doublage des anciennes maçonneries (fig. 16, 17). Des sondages effectués au travers de la paroi nous ont permis de découvrir derrière les assises apparentes le noyau du mur primitif. Il n'a pas été possible d'étudier ce dernier et nous en sommes réduits aux hypothèses. La partie centrale semble recouvrir un dispositif presque entièrement disparu, car le mur n'est pas rectiligne et la paroi n'a pas été remontée verticalement. Peut-être s'agit-il de l'emplacement d'une cheminée, supprimée après coup? Dans la pièce située au-dessus de la salle capitulaire, on retrouve à l'aplomb de ce mur une vieille cheminée encore utilisée aujourd'hui.

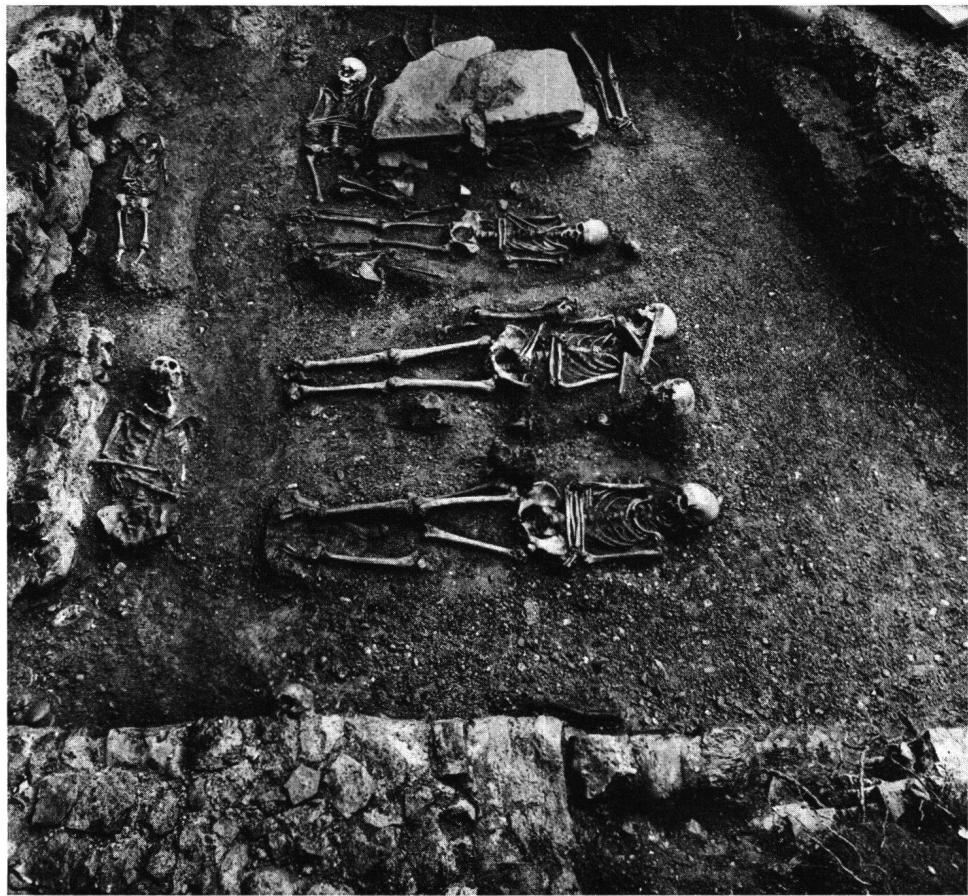
Fig. 18 Fouille du promenoir du cloître. Vue générale

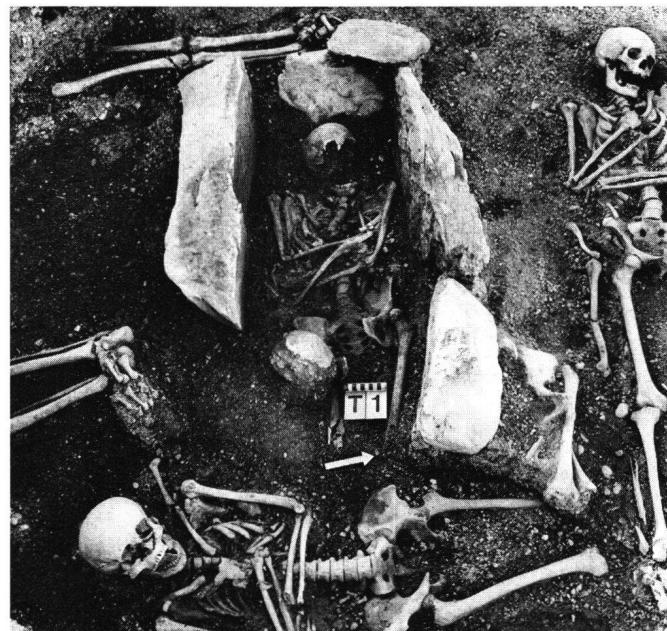
Fig. 19 Sépultures retrouvées sous le promenoir du cloître

Les sépultures du cloître ont été aménagées selon deux orientations, l'une perpendiculaire à l'axe du promenoir, soit est-ouest (tête à l'ouest), et dans le sens de cet axe, soit nord-sud (tête au sud) (fig. 18). Pour la première série, nous avons dégagé sept sujets (t 1, 2, 3, 4, 8, 12, 13) et six autres pour la seconde (t 5, 6, 7, 9, 10, 11). Les individus étaient tous adultes sauf un enfant (t 10) inhumé devant la porte de la salle capitulaire. Les vestiges de deux tombeaux ont été repérés, ni l'un ni l'autre n'étaient intacts,
