# Instandsetzungsarbeiten am St.-Fridolins-Münster in Säckingen

von GÜNTER MALL

## *Bauleitung (1968–1973)*

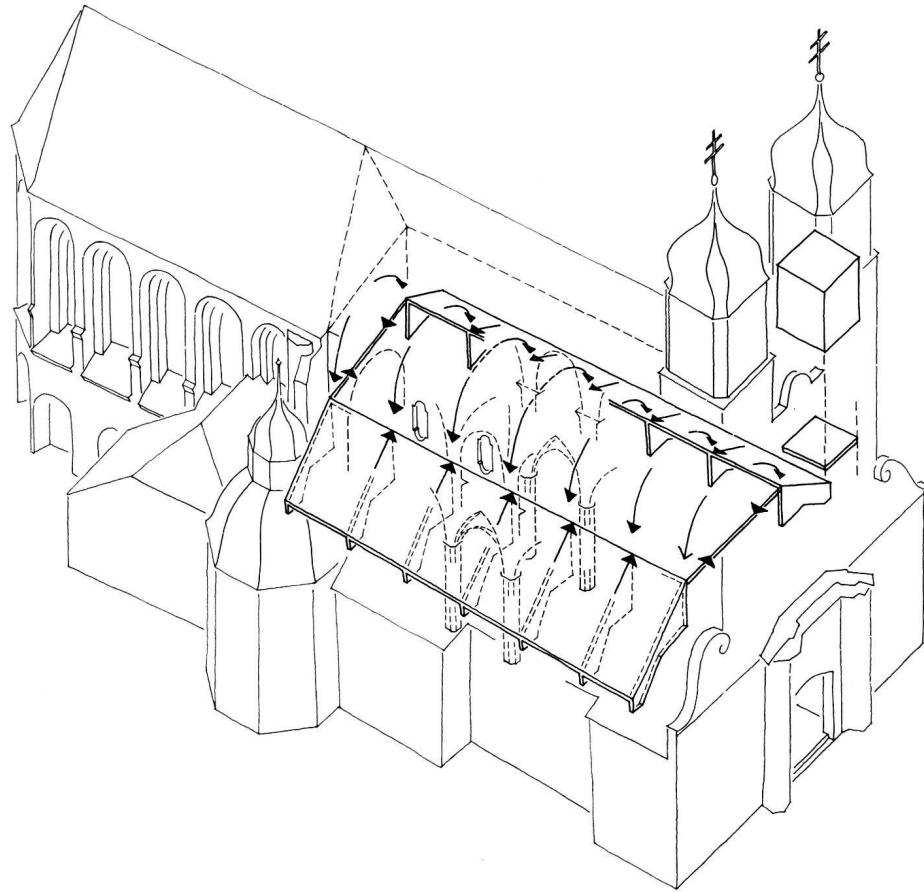
c) (Ausgeführte Lösung siehe isometrische Darstellung Abb.112.) Der Gewölbeschub wird von je einer Stahlbetonscheibe aufgenommen, die in der Ebene der Seiten-

Abb. 112 Schematische Darstellung der Stützkonstruktion über dem Langhaus

schiffdächer angeordnet ist und auf Stahlbetonschotten in den Pfeilerzonen aufliegt. Dieser «Betonkamm» – bestehend aus Schotten (Kammzinken) und Scheibe (Kammrücken) – wird durch Spannglieder in Scheibenebene kraftschlüssig mit dem Gebäude verbunden. Ebenso wird durch die Vorspannung in der Scheibe das Widerstandsmoment der als Biegebalken wirkenden Betonplatte erhöht. Beide «Kämme» über den Seitenschiffen werden wieder durch Spannglieder über dem Triumphbogen und an der Rückseite der Türme miteinander verbunden, so daß ein geschlossenes System entsteht.

Da nun die Vorspannung von 40 t je Spannglied der Summe der Gewölbeschübe entspricht, die Horizontalkräfte aus dem Gewölbe also innerhalb des geschlossenen Systems bleiben, werden auf das Bauwerk keine horizontalen «Zwangskräfte» ausgeübt, die sich für das alte Mauerwerk gefährlich hätten auswirken können. Das angewandte System verhindert einmal eine weitere Spreizung der Obergadenwände durch Gewölbeschub und gibt

Eine Spreizung der Obergadenwände bis zu 50 cm (!), Scheitelrisse in der Gewölbeplatte und armdicke Risse in den Gewölbekappen waren die Folgen der Horizontalschübe. Für die Behebung dieser Schäden wurden verschiedene Vorschläge zur Diskussion gestellt:

zum anderen nur reine Vertikallast (aus Eigengewicht) auf das Gebäude ab.
