Die archäologischen Untersuchungen in der Kirche St. Peter, Zürich

von ULRICH RUOFF und JÜRG SCHNEIDER

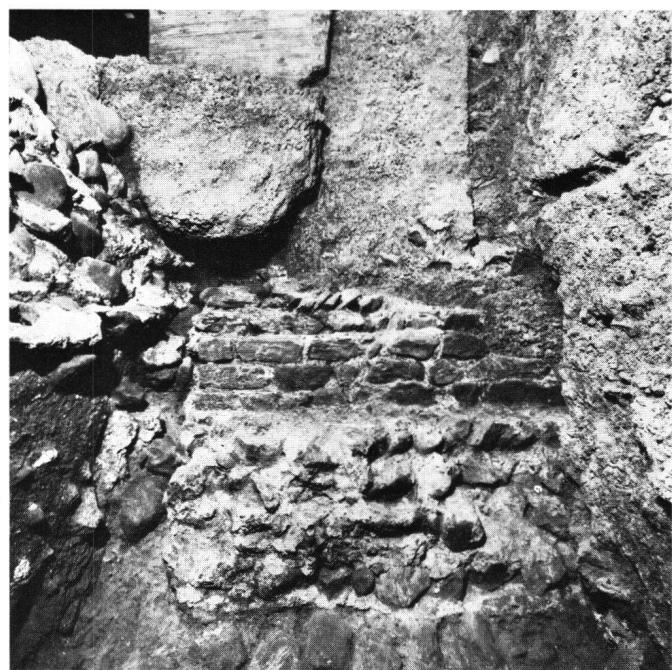
Abb. 2 Römischer Mauerrest. Zur Lage vgl. Abb. 2 auf Tafel IV

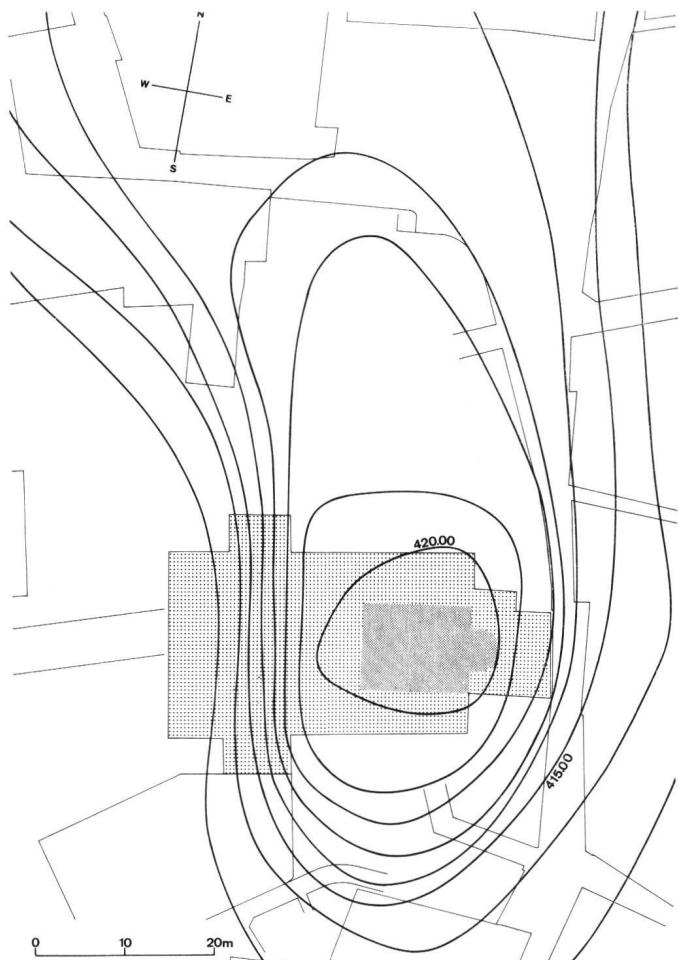
Abb. 3 Rekonstruktion der ursprünglichen Form des Moränensporns mit dem Grundriß der vorromanischen und demjenigen der heutigen St.-Peters-Kirche

nur rund 20 m breiten Rücken. Gegen Westen und Osten fiel er besonders steil ab, aber auch in südlicher Richtung war ein markanter Steilhang vorhanden. Die Höhendifferenz zwischen Scheitel und Fuß betrug auf diesen drei Seiten rund 12 m (Scheitel etwa 420 m ü. M.). Gegen den Sattel im Norden hin gab es hingegen keine große Niveaudifferenz. Wir schätzen sie auf rund 3 m (Abb. 3).

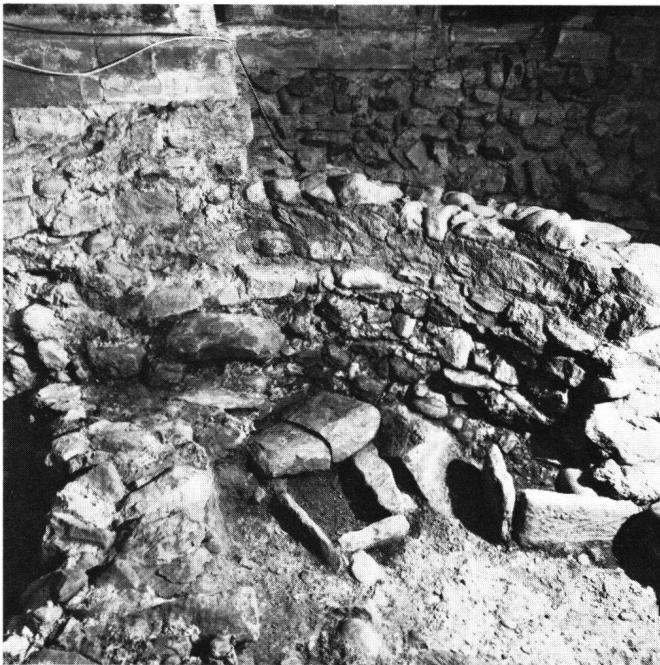
Abb. 4 Steinkistengräber: links Grab 129, rechts Grab 163; darüber liegt der nördliche Mauerrest der ältesten Apsis

Grab 129, das fast in Nord-Süd-Richtung liegt, erweist sich als am besten erhalten (Abb. 4). Es ist rund 0,4–0,5 m in den Moränenboden eingetieft. Für die Seitenwände und den Deckel hatte man grob zugerichtete plattige Steine verwendet. Der Grabboden ist mit Ziegelschrot bestreut. Es hat offensichtlich eine zweimalige Bestattung stattgefunden. Die Überreste der ersten wurden bei der Vornahme der zweiten an die untere, linke Seite der Kammer geschoben. Den zweiten Toten legte man in Rückenlage ins Grab, wobei seine Beine wegen der älteren Reste ganz an die rechte Wand gebettet werden mußten. Aufgrund der Lage der Reste dieser letzten Bestattung kann eine Mindestlänge der Kammer von etwa 1,8 m angenommen werden. Am Fußende messen wir eine Breite von 0,3 m. Der Grundriß ist leicht trapezförmig.

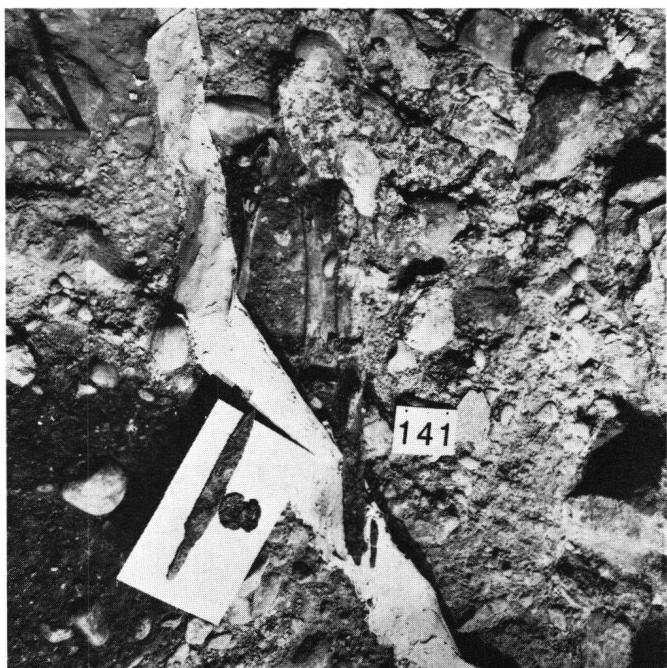
Abb. 5 Alemannengrab unter ältestem Chorabschluß. Beim Bau der vorromanischen Verspannmauer wurden zwei Drittel der alemannischen Bestattung (Grab 141) entfernt (vgl. Abb. 29)

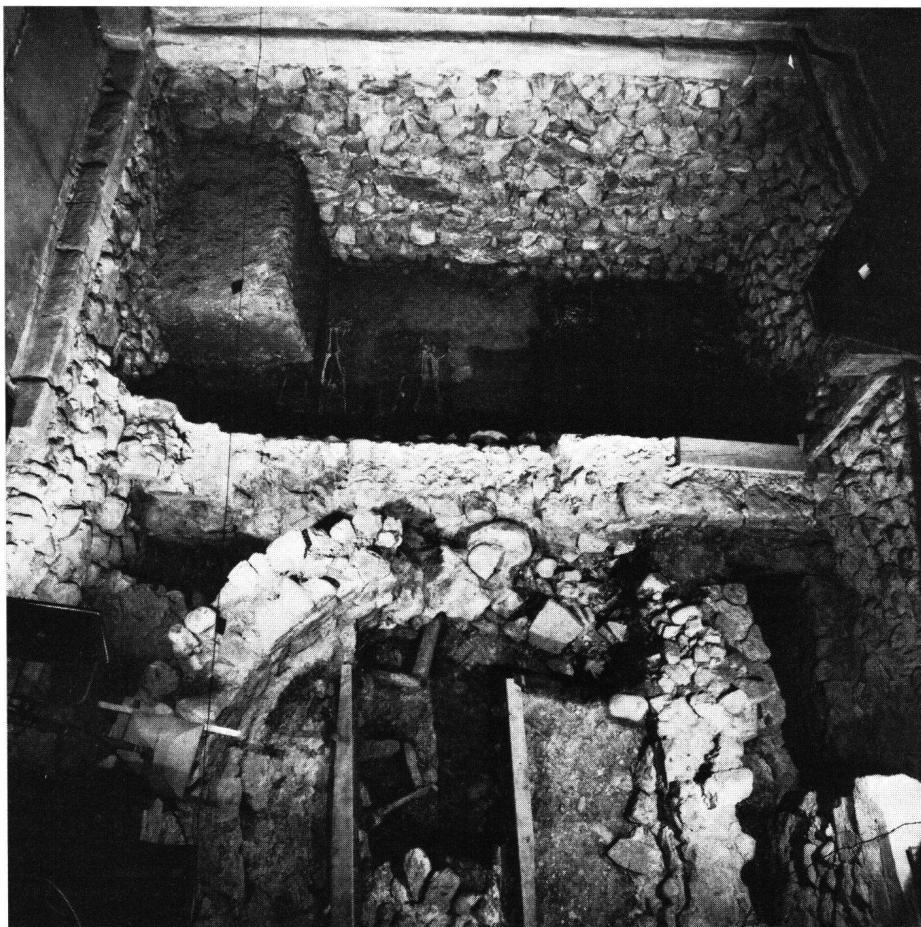
Abb. 7 Ausgrabung im Chorbereich. Im Vordergrund erkennt man die von der Grablege Bürgermeister Bruns (1360) durchschlagene vorromanische Apsis; an ihrem Scheitel liegt – als Tangente – die frühromanische Chorschlußmauer. Im Hintergrund sieht man die Fundamentlagen des heute noch bestehenden spätromanischen Chorturms

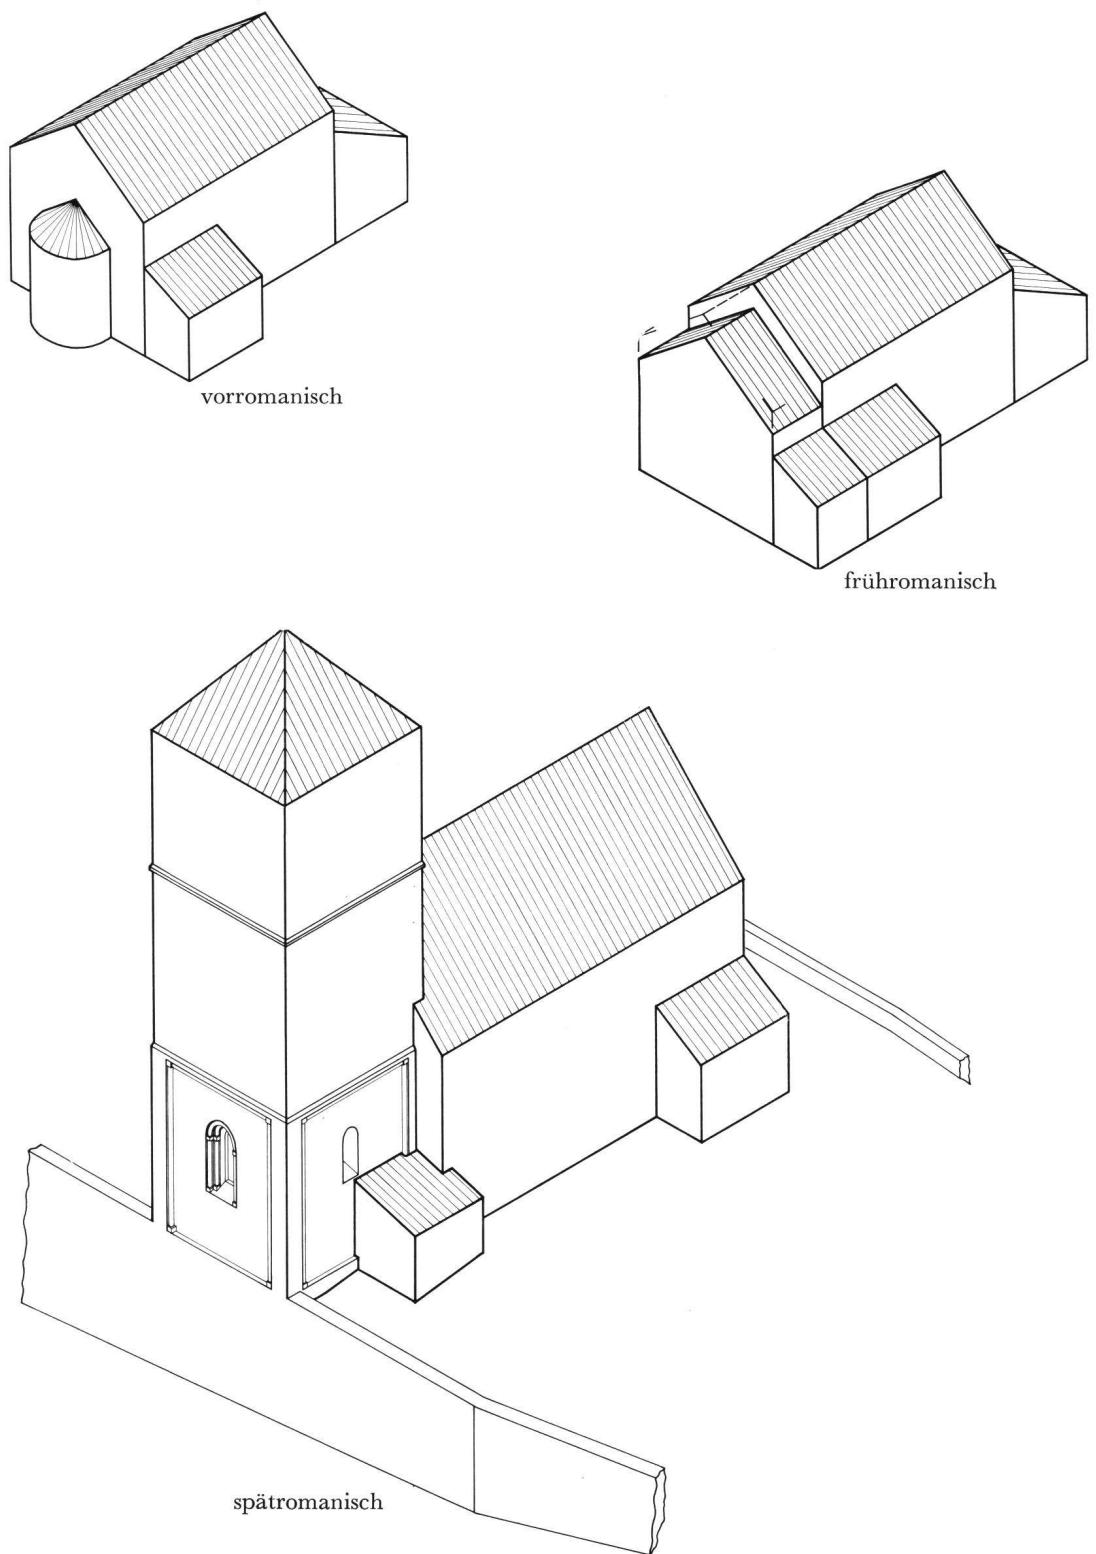
Abb. 8 Rekonstruktionsversuch der vor-, früh- und spätromanischen St.-Peters-Kirche (Zeichnung A. Mathis)

Anlage lassen am ehesten auf eine Entstehungszeit im 8. oder im frühen 9. Jahrhundert schließen (vgl. Abb. 8).

Der Grundriß: ein überkommener Saalbau mit nicht oder nur wenig eingezogenem jüngerem Rechteckchor, die leicht schiefe Stellung der West- und der Ostmauer zur Achse und die geringe Mauerstärke lassen eine Datierung ins ausgehende 1. Jahrtausend zu (vgl. Abb. 8).

Der bestehende mächtige Chorturm hat bis knapp unter das zweite Gurtgesims noch ursprüngliche, heute zum Teil verdeckte oder verkleidete romanische Substanz. Das ursprünglich zugehörige Schiff konnte nur archäologisch nachgewiesen werden: Es war etwas über 18 m lang und 10 m breit (Lichtmaße). Der Einzug zwischen dem einstigen Langhaus und dem noch bestehenden Chorturm betrug gute 2 m (vgl. Abb. 8).

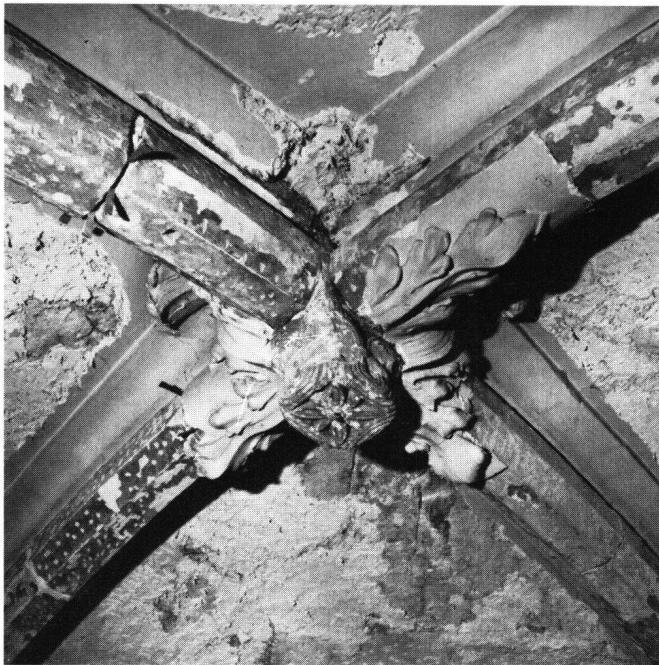
Abb. 9 Chorgewölbe. Unter der barocken Stuckverkleidung von 1705 befinden sich die spätromanischen Kreuzrippen mit dem quadratischen, leicht abhängenden Schlussstein (vgl. Abbildung 10)

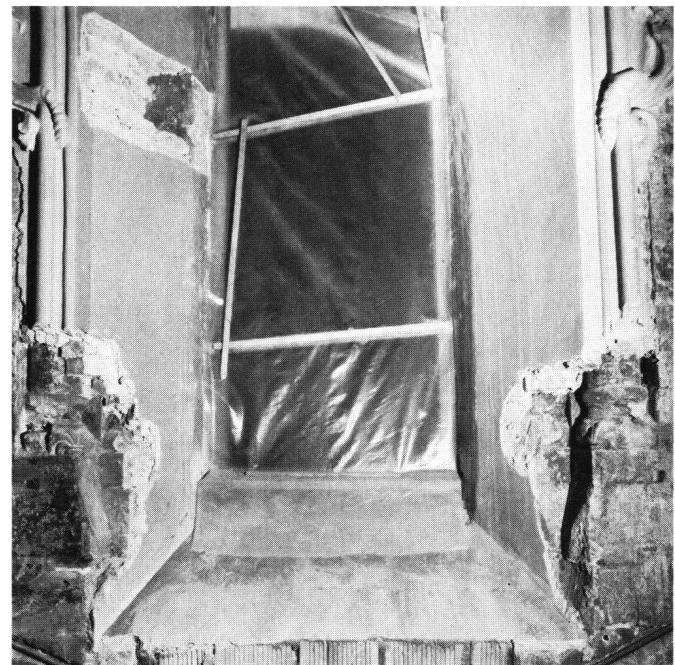
Abb. 11 Ostwandfenster. Unter der barocken Verkleidung der spätromanischen Fensterleibung kommen die ursprünglichen Säulchen zum Vorschein. Die hinteren Säulchen wurden allerdings bei der Barockisierung bis auf kümmerliche Basenstümpfe weggeschlagen (vgl. dazu Abb. 1 auf Tafel III)

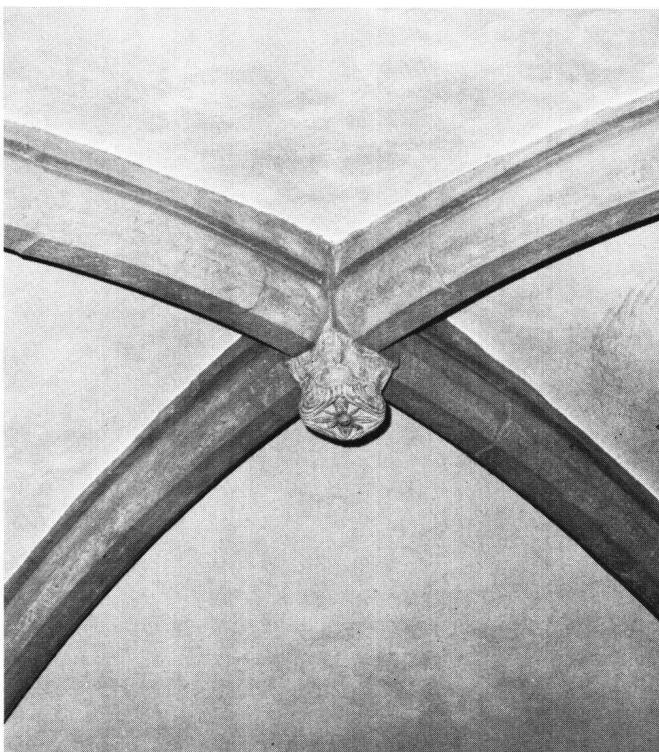
Abb. 10 Restauriertes Chorgewölbe im ursprünglich spätromanischen Zustand Anfang des 13. Jahrhunderts

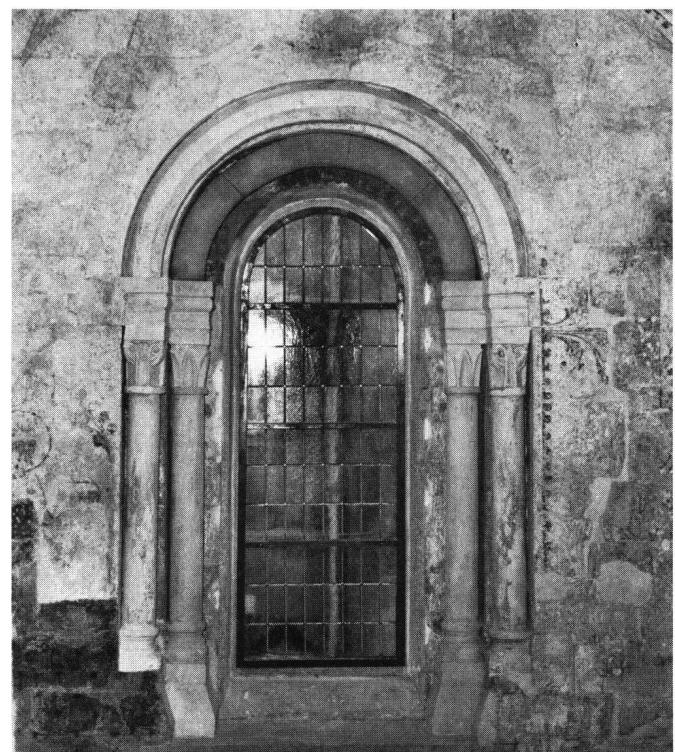
Abb. 12 Restauriertes Ostwandfenster mit den ergänzten hinteren Säulchen

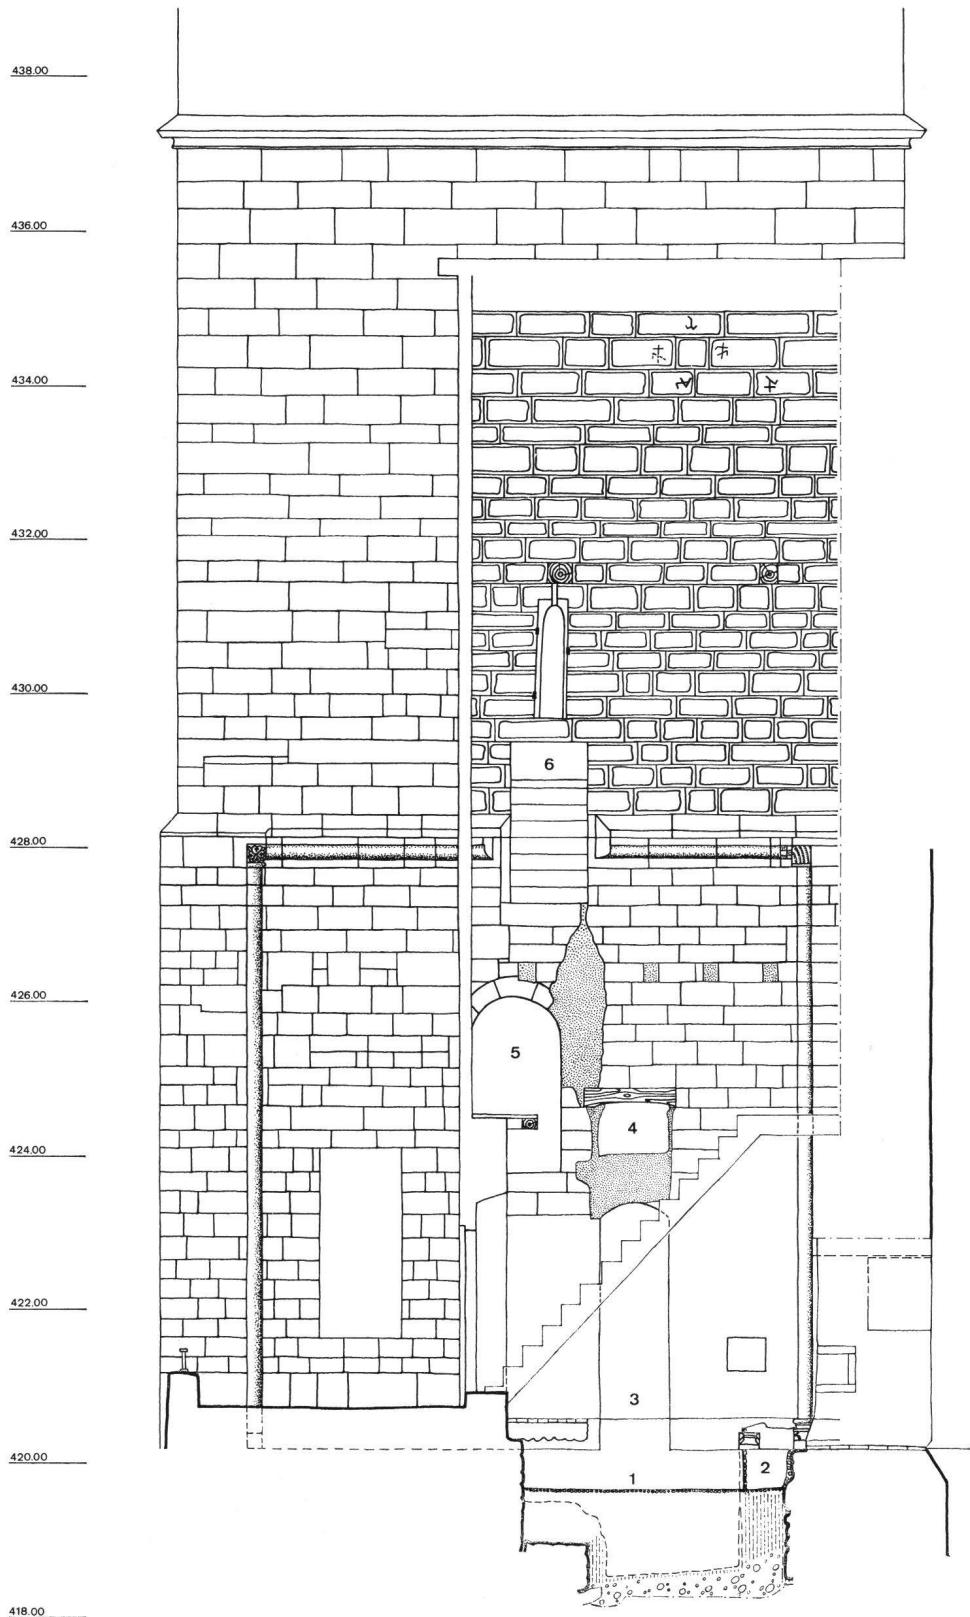
Abb. 13 Nordseite des Chorturmes mit den untersten beiden Turmgeschossen:

In der Nordostecke, angelehnt an die Nordschulter des Langhauses und an den Turm, befand sich die Sakristei. Ihr Fundament sitzt auf der Abbruchkrone des frühromanischen Vorgängers. Der zugehörige Sakristeiboden lag auf Kote 419,7 m oder wenig tiefer, der Chorboden indes über 1 m höher auf 421,15 m. Vom Chor führten wahrscheinlich sieben, vielleicht auch acht Stufen in den quadratischen Raum ($2,8 \times 2,8$ m). Die ursprüngliche Türleinbung hat sich nicht erhalten; die Gangbreite läßt sich noch feststellen, sie beträgt 0,9 m (vgl. Abb. 13).

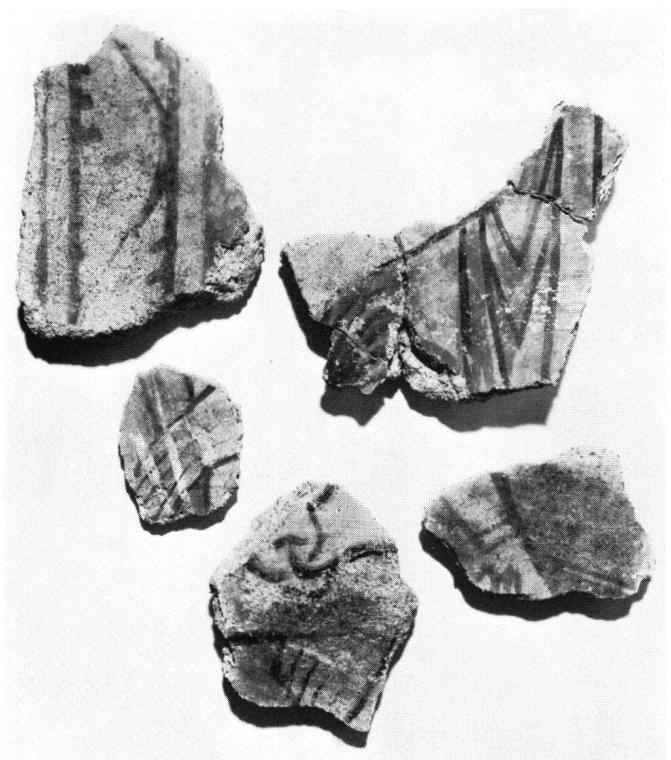
Abb. 15 Verputzreste vom abgebrochenen spätromanischen Langhaus. Auswahl von über hundert Verputzstücken mit Resten von ornamentalen und bildlichen Darstellungen

Verputzstücken mit Farbresten von ornamentalen und bildlichen Darstellungen zum Vorschein. Die Mehrzahl dieser Wandmalereifragmente weist deutlich ins 13. Jahrhundert (Abb. 15).

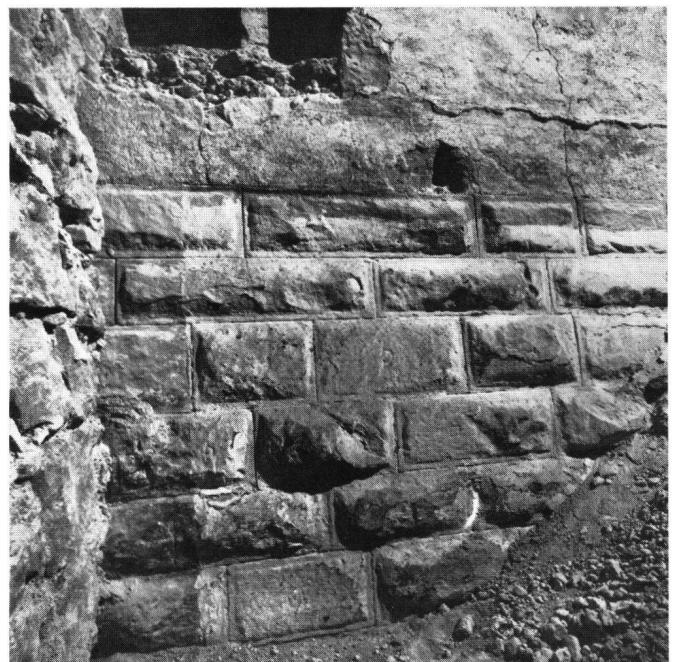
Abb. 16 Bossenquaderverkleidung auf der Schauseite der spätromanischen Stütz- und Friedhofmauer. Auf ihr befinden sich ebenfalls spätromanischen Steinmetzzeichen (vgl. Abb. 14)

verkleidet, welche in den Maßen und im Behau denjenigen des Turms entsprechen (Abb. 16). Auf mehreren Quadern finden sich noch romanische Steinmetzzeichen (Abb. 14). In der humösen obersten Schicht der Hinterfüllung liegt ein geostetes Gräberfeld.

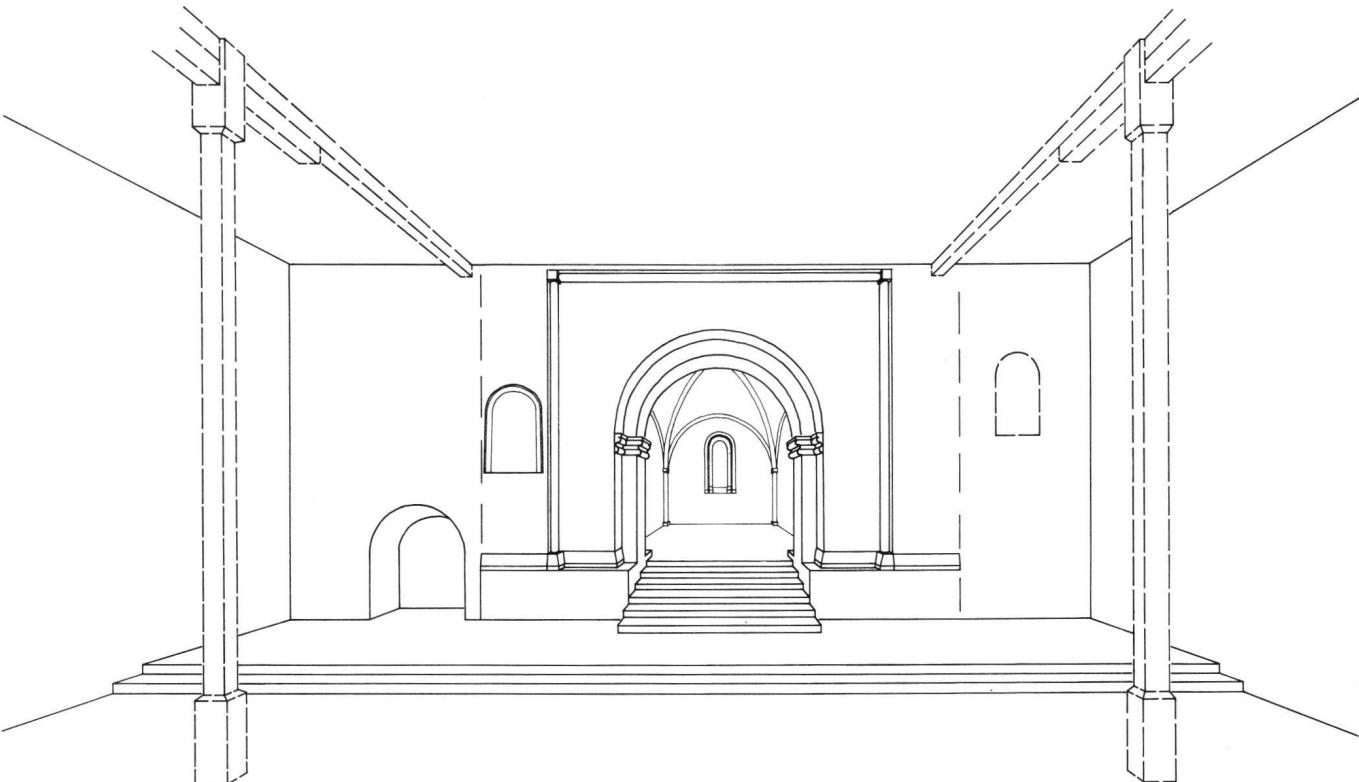
Abb. 17 Rekonstruktionsversuch des spätgotischen Innenraumes (Zeichnung A. Mathis)

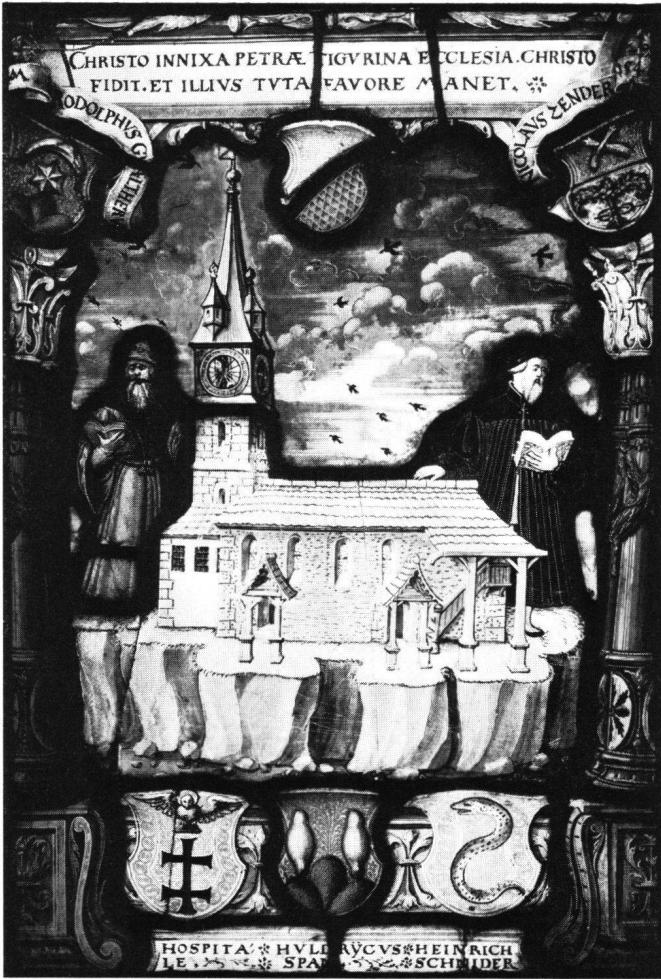
Abb. 18 Ansicht der spätgotischen St.-Peters-Kirche auf einem Glasgemälde von 1549 im Schweizerischen Landesmuseum in Zürich (Inventar AG 1173)

1576, eine Zeichnung in einer Handschrift von 1689 und eine Zeichnung von Gerold Escher um 1700 zu erwähnen (Abb. 18, 19, 20 und 21). Ob Escher genauer ist als Murer, wenn er das mittlere der drei Fenster der Westfront überhöht zeichnet, lässt sich nicht mehr entscheiden; hingegen ist die gesamte tiefere Lage der Gruppe sicher richtig. Zwei noch tiefere danebenliegende Rechteckfenster könnten sehr wohl eine nachträgliche Veränderung sein, um mehr Licht unter die mindestens in der Spätzeit sehr breite Empore zu bringen. Die Treppe zu derselben findet sich bei allen Darstellungen außen an der Nordwand, unmittelbar hinter dem Haupteingang. Übereinstimmend ist auch die Zahl und Verteilung der fast an die Maueroberkante reichenden Rundbogenfenster. Nur ein kleineres Fenster beim Emporenaufgang fehlt noch beim Glasgemälde von 1549. Außerdem wird dort der Haupteingang nicht durch das vorgezogene Hauptdach, sondern durch ein gleiches Vorzeichen wie beim östlicheren

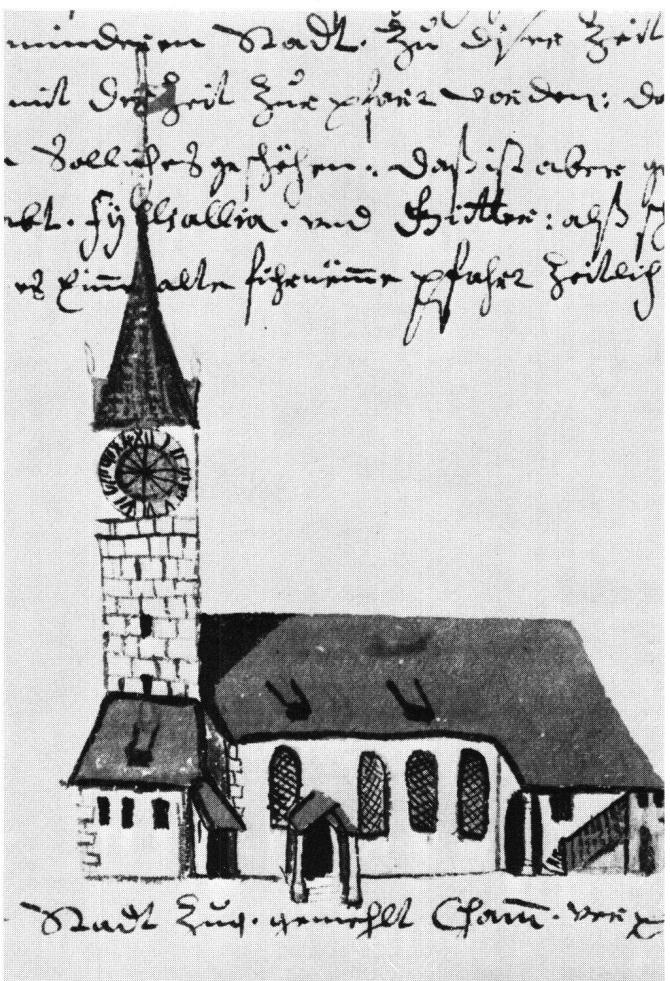
Abb. 20 Zeichnung aus einer Handschrift von Adrian Ziegler dem Jüngerer, 1689 (Kopie der Bullinger-Handschrift 1574)

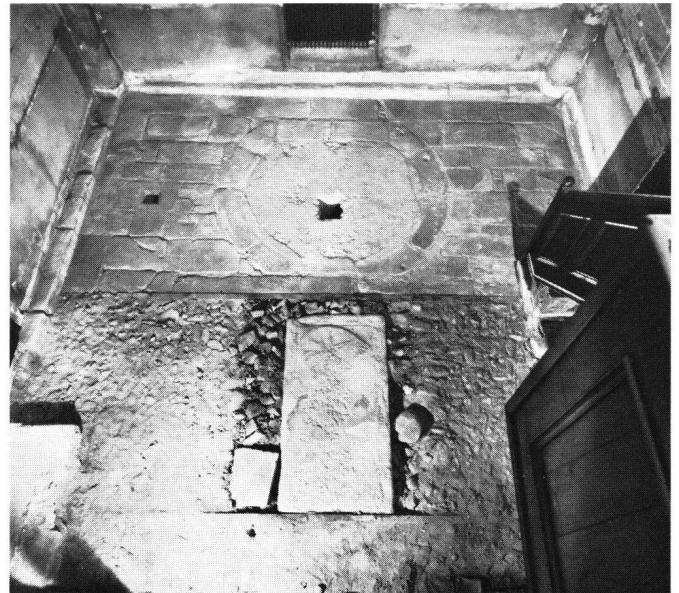
Abb. 22 Taufsteinfundament aus nachreformatorischer Zeit. Das Plattenrund ist als Auflager für ein wohl einstufiges Podest, auf welchem der Taufstein stand, zu deuten. Im Vordergrund die Grabplatte Bürgermeister Bruns († 1360)

bekam. Denken wir uns das Ganze verschoben, so bildet nämlich ein kleines, hohles, quadratisches Fundament das Zentrum. Darauf muß der Taufstein gestanden haben, der – wie schon erwähnt – später vor die Kanzel versetzt wurde. Das Plattenrund ist dabei als Auflager für ein Podest zu deuten. Tatsächlich sieht man längs des inneren Randes der bogenförmigen Platten einen schmalen Streifen, der nicht begangen und damit nicht abgenutzt wurde (Abb. 22). Boden und Taufstein stammen sicher aus nachreformatorischer Zeit. Der unmittelbar unter den Platten liegende Schutt mit vielen Mörtelbrocken überdeckte teilweise die sich noch als Bodenverfärbung abzeichnende Grube des Grabes von Bürgermeister Rudolf Brun. Brun konnte 1360 sicher nur vor und nicht unter dem Fronaltar begraben worden sein. Letzterer stand also genau an der Stelle des nachmaligen Taufsteins, obwohl wir kein entsprechendes Fundament gefunden haben. Möglicherweise hatte dieser Altar – wie derjenige im Großmünster – überhaupt kein Fundament, oder es ist im 16. Jahrhundert vollständig beseitigt worden. In diesem Fall hätte es allerdings nur sehr wenig tief gereicht¹⁸.

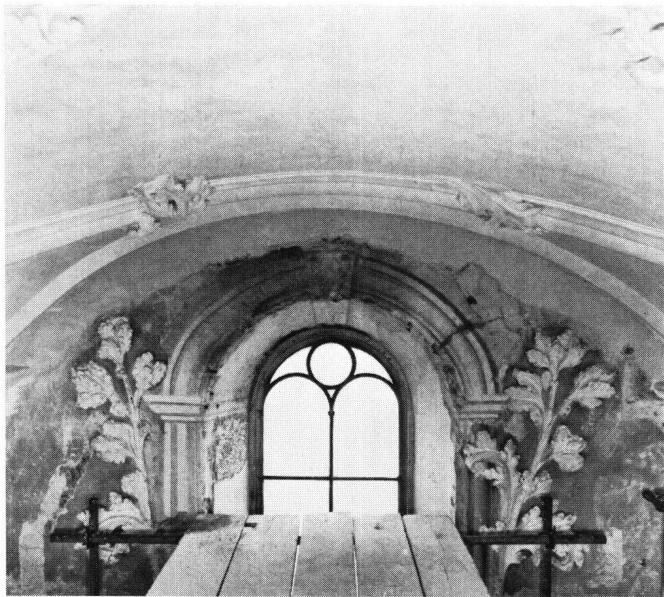
Abb. 24 Südlichstes Fenster der Westfront. Unter dem barocken Stuck kommt Architekturmalerie mit Kämpfer und Schlüßstein zum Vorschein

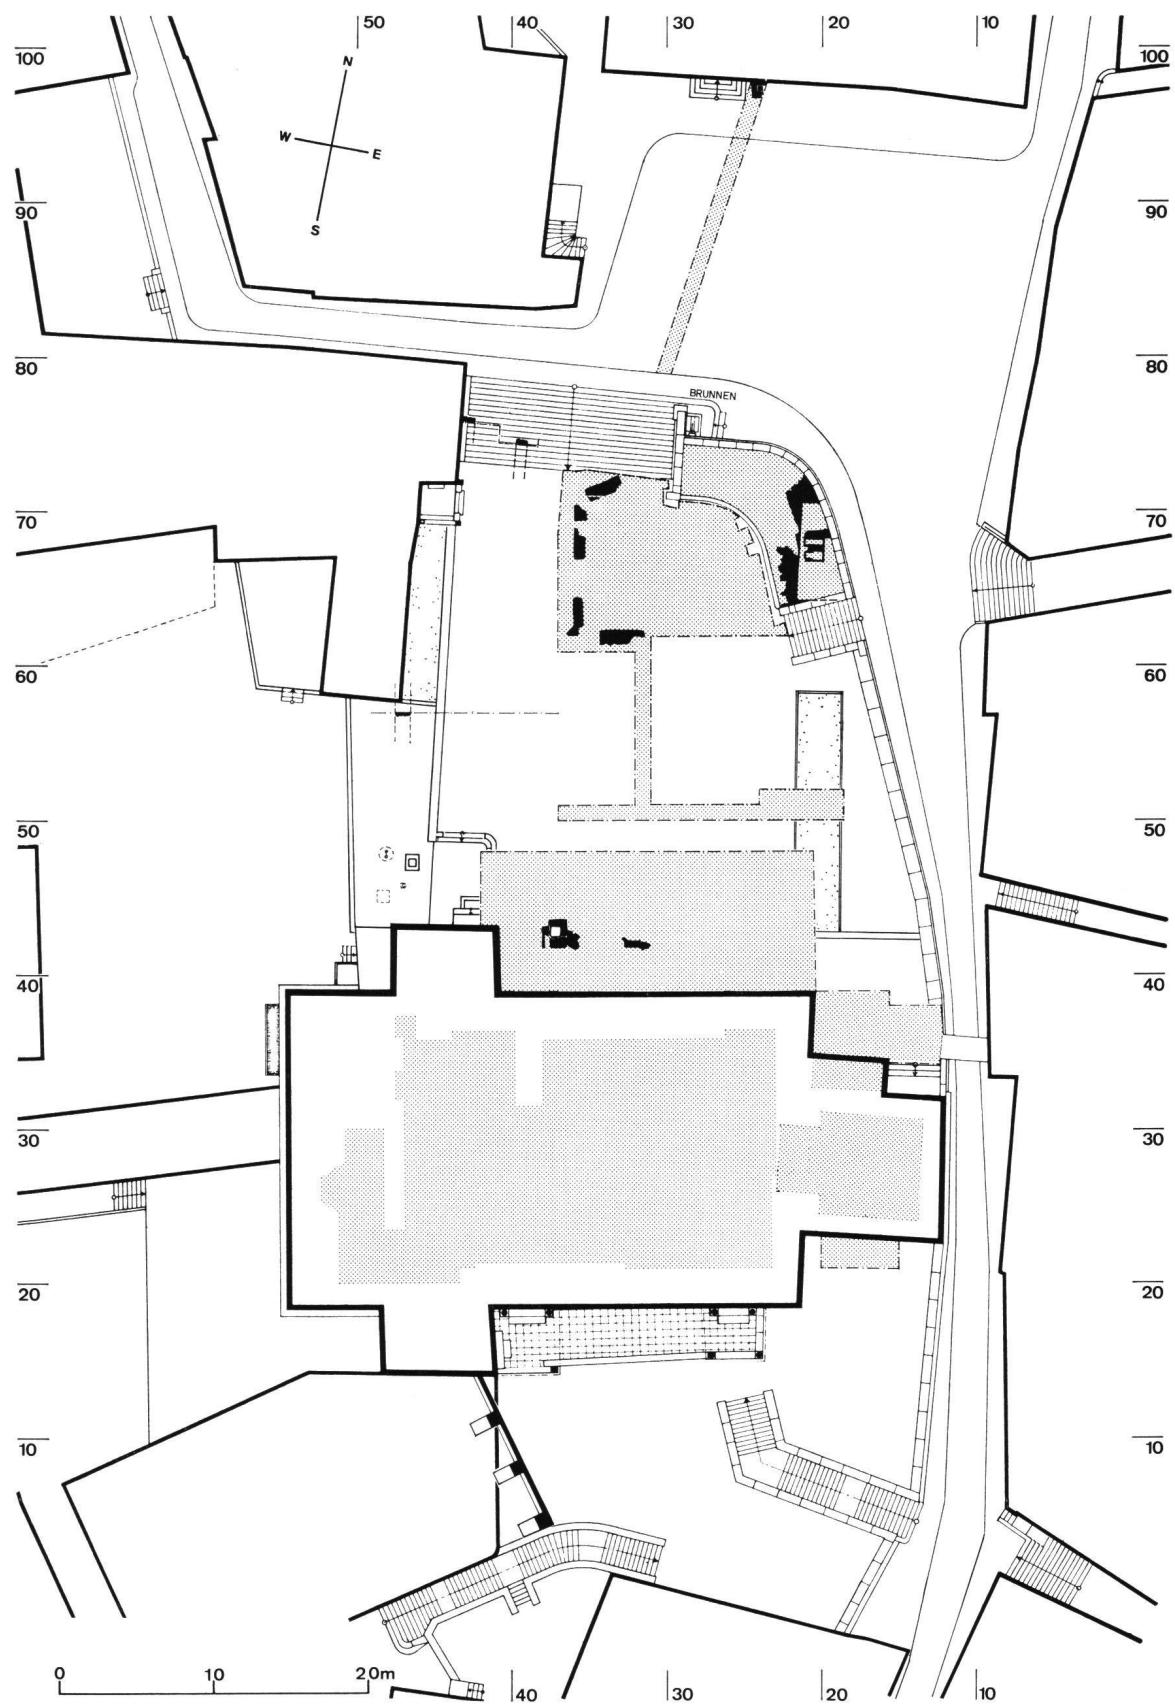
Abb. 26 Situation der Ausgrabungsflächen und der Mauerzüge auf der oberen St.-Peter-Hofstatt

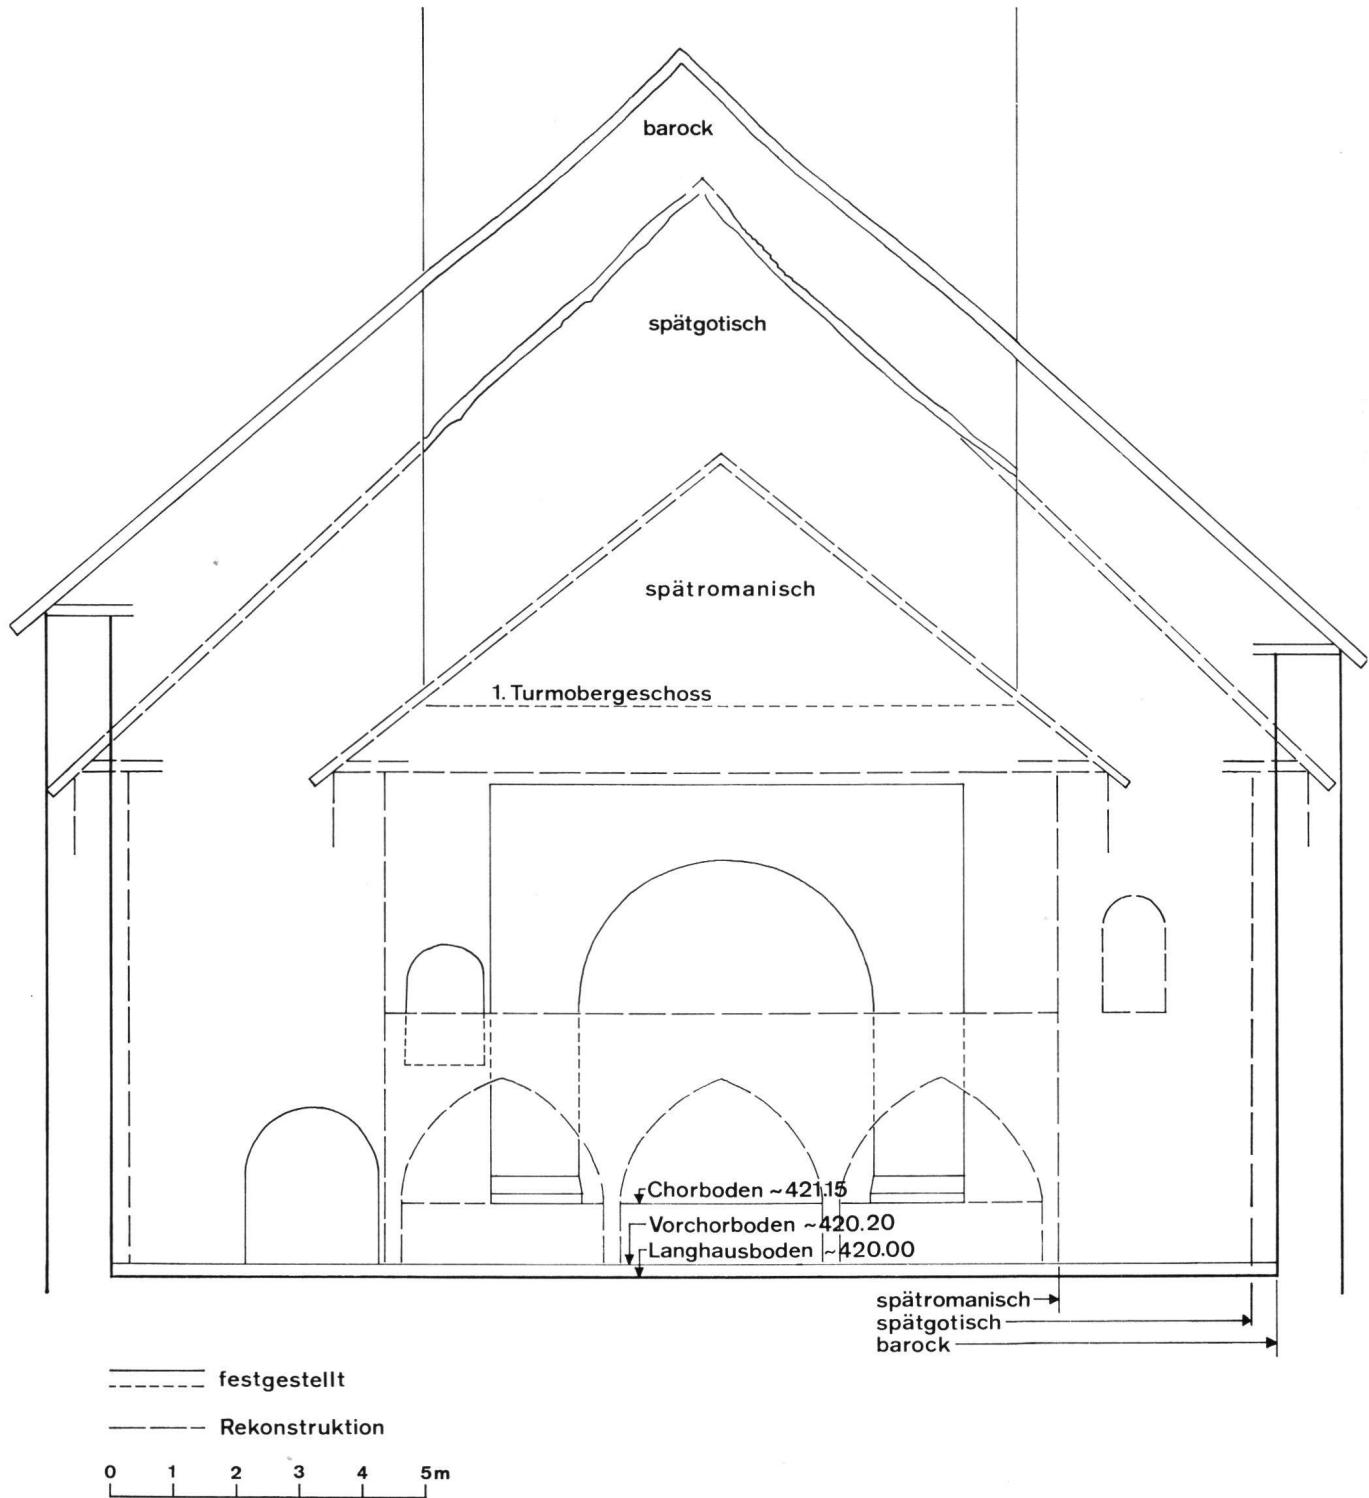
Abb. 27 Ansicht gegen die Stirnwand des Schifffes und die Westseite des Chorturmes. Rekonstruktion des Lettners und zum Teil auch der Dachschrägen

Der Querschnitt des Gebäudes läßt sich aufgrund des noch sichtbaren Dachansatzes an der Turmwestwand ziemlich genau bestimmen (vgl. Abb. 27). Diese Dachschrägen trafen in derselben Höhe auf die Außenwände, in der wir wegen des romanischen, weiterhin sichtbaren Blendfeldes beim Chorbogen die Dachbalkenlage und die wohl darunter angeschlagene Decke erwarten. Das so rekonstruierte Gebäude stimmt auch mit den zeitgenössischen Darstellungen überein. Vor allem sind hier ein Glasgemälde von 1549, der Murersche Stadtprospekt von

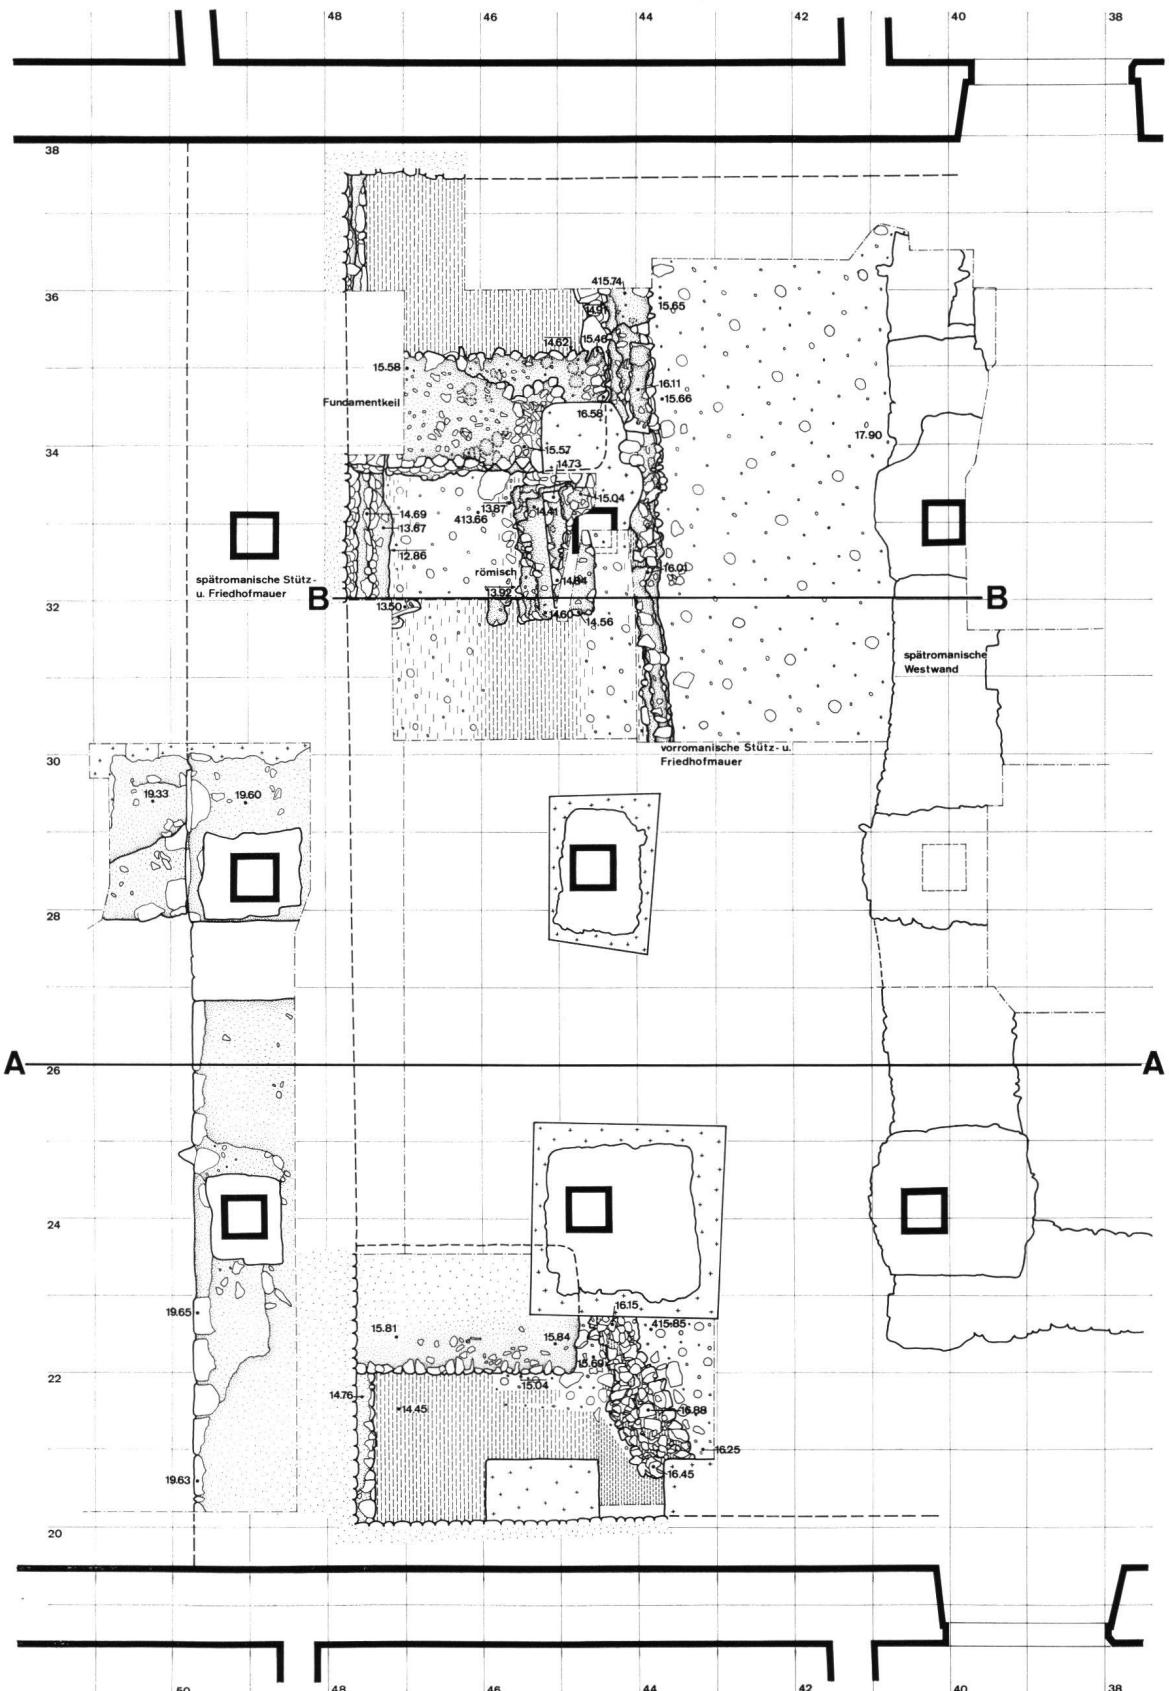
Abb. 28 Situation im westlichen Langhaus mit dem römischen Mauerrest und den früh- und hochmittelalterlichen Stütz- und Friedhofmauerfundamenten, vgl. das dazugehörige Profil auf Tafel IV, Abb. 2

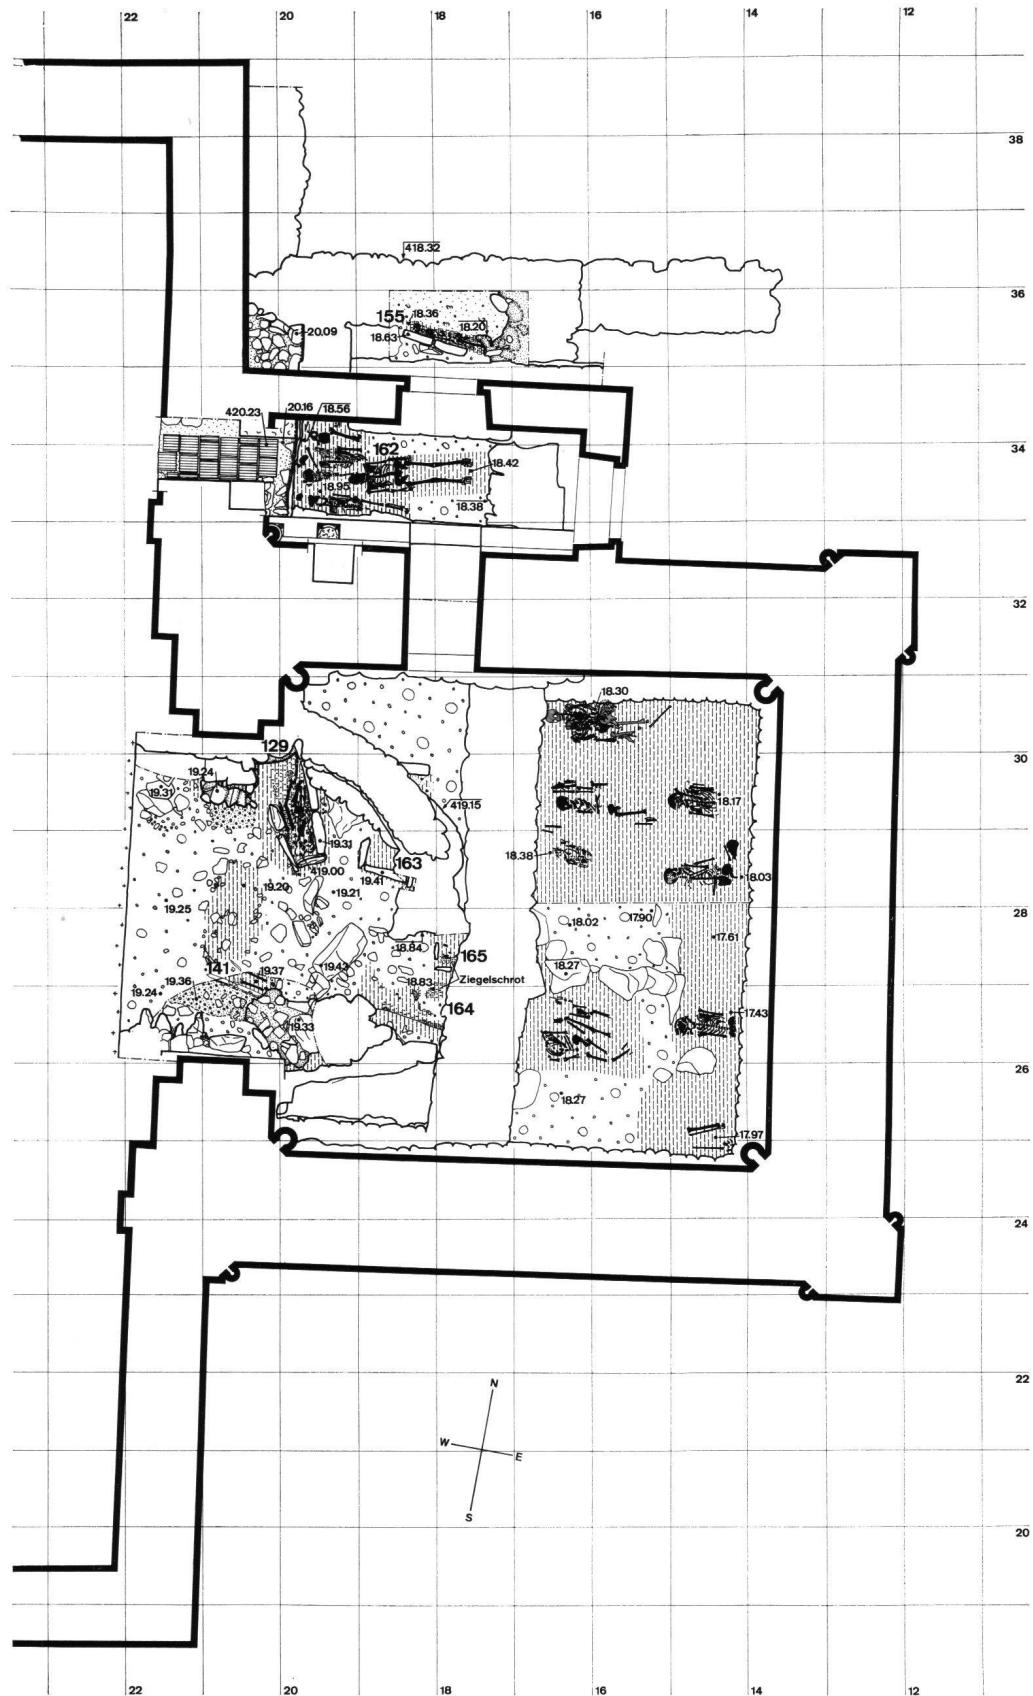
Abb. 29 Situation im Chorbereich mit den ältesten Gräbern: Steinkistengräber 129, 155, 163, 164 und 165, Alemannengrab 141

Im Chor und unmittelbar nördlich vor dem Turmanbau der heutigen Kirche stießen wir auf die Reste von fünf Steinkistengräbern (Gräber 129, 155, 163, 164 und 165 in Abb. 29). Spätere Bauten haben alle diese Bestattungen mehr oder weniger zerstört.
