Die archäologischen Untersuchungen in der Kirche St. Peter, Zürich

von ULRICH RUOFF und JÜRG SCHNEIDER

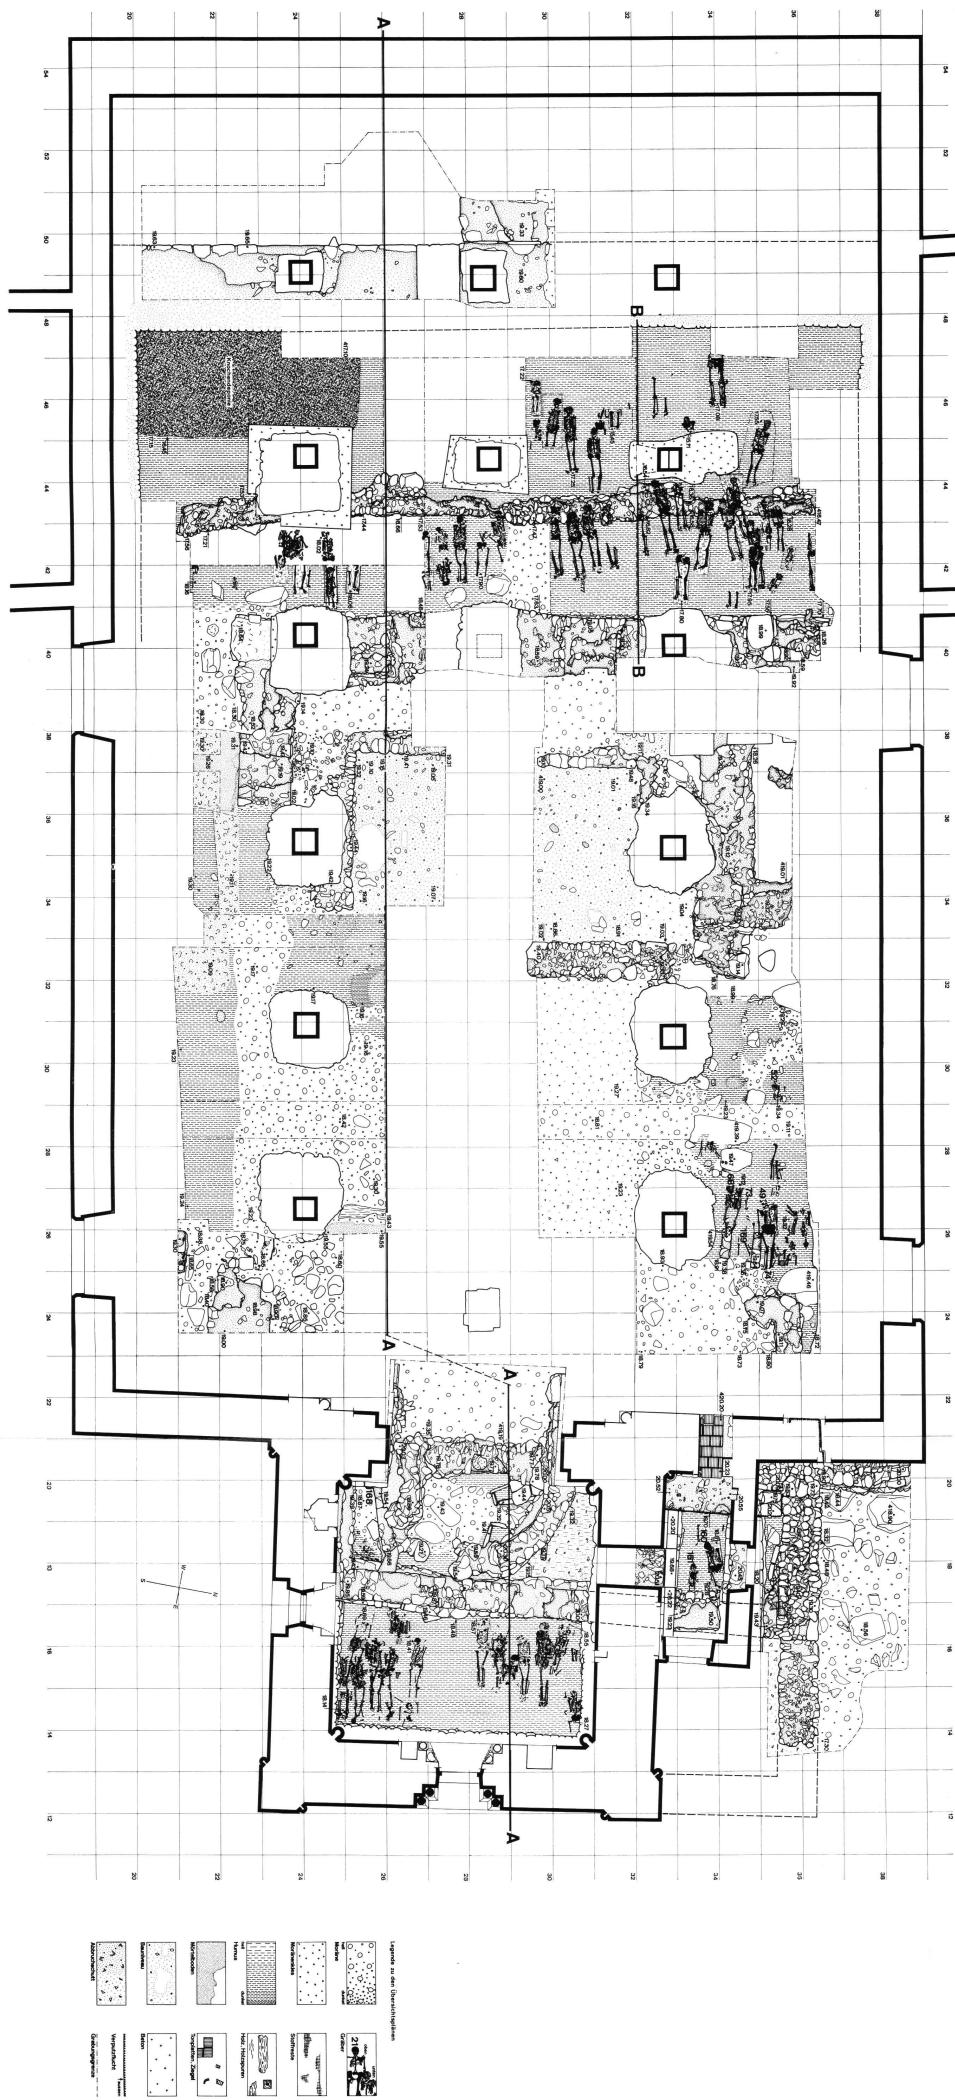
Situation in Langhaus und Chor mit den älteren Bauresten und Gräbern

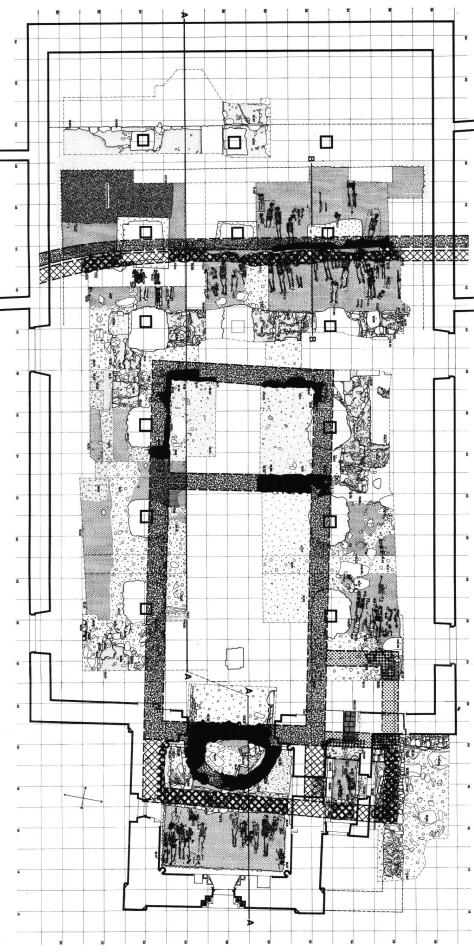
Abb. 2 Phasenplan: Vorrom. Situation – Frührom. Situation

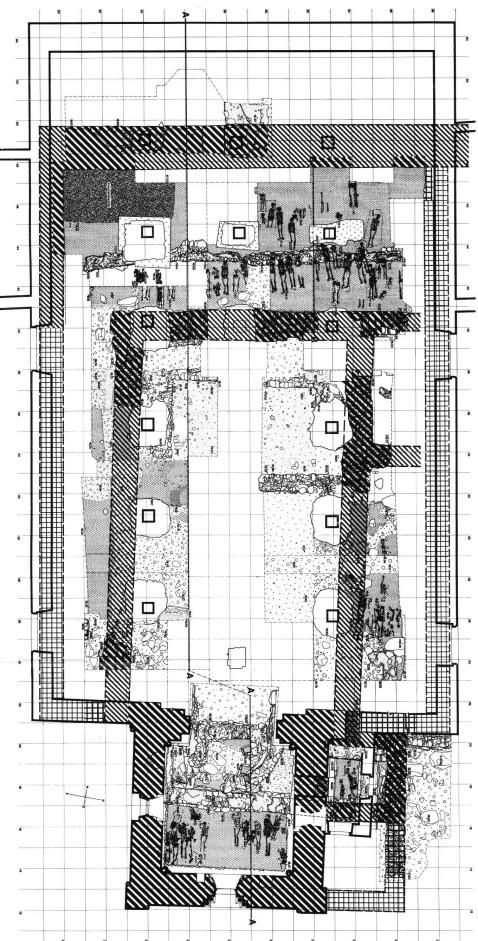
Abb. 3 Phasenplan: Spätromanische Situation – spätgotische Situation

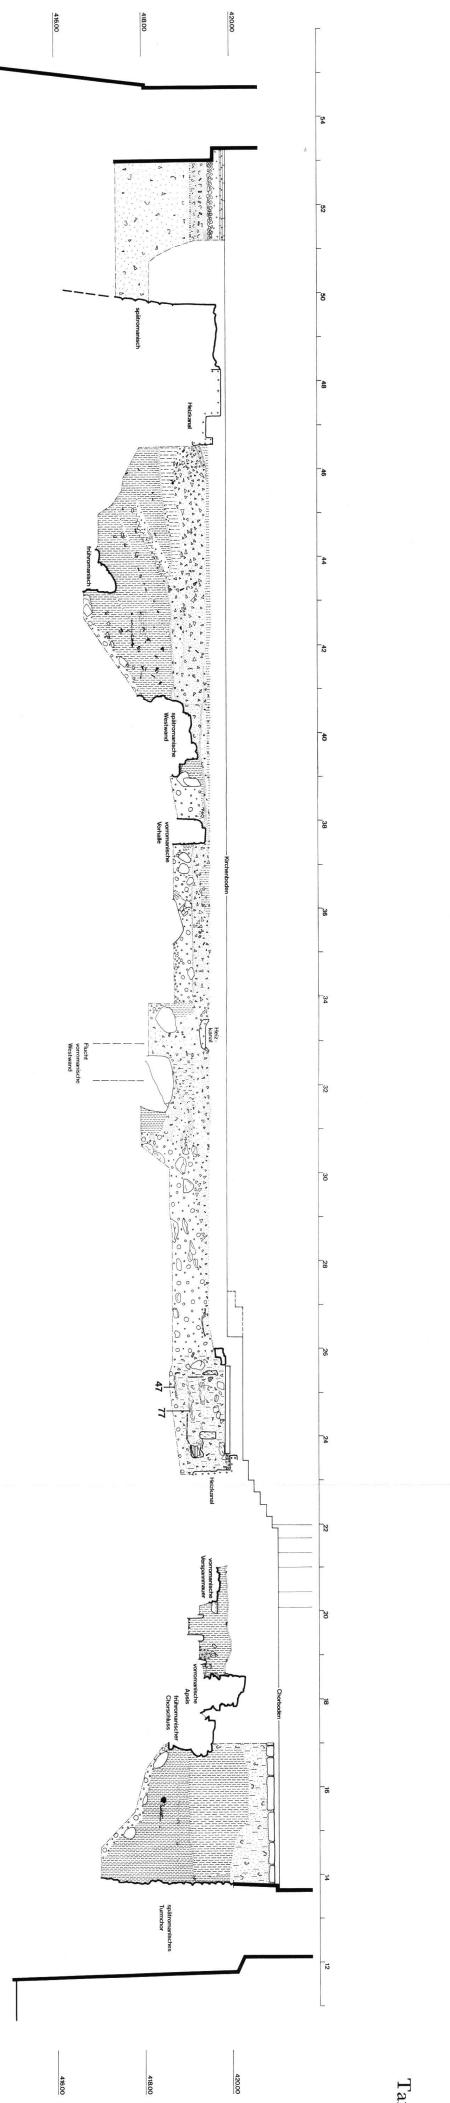
Abb. 1 Längsprofil A-A (vgl. Tafel I)

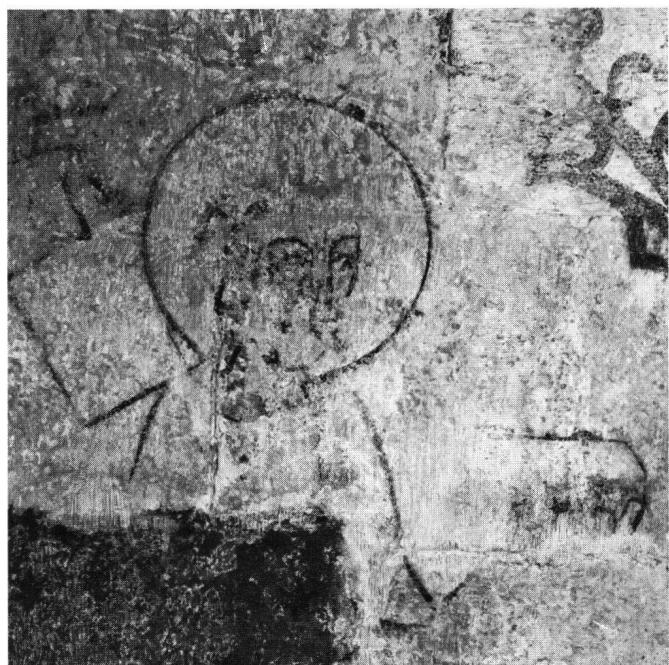
Abb. 30 Apostel Petrus, Wandgemälde an der Ostwand des Chors, Fragment aus dem ersten Viertel des 14. Jahrhunderts

Die beiden sich der Mitte zuwendenden Apostelgestalten seitlich des Fensters gehören der ältesten Malschicht an. Nördlich ist die Halbfigur des Apostelfürsten und Kirchenpatrons Petrus gut erkennbar (Abb. 30). Er trägt den mächtigen Schlüssel wie eine Fahne, und in der andern Hand hält er ein Buch. Von seinem Gegenüber sieht man nur die schwachen Umrisse des Kopfes mit Heilschein und des Schwertes. Um den heiligen Petrus stilistisch einigermaßen richtig einstufen zu können, wird man die schwungvolle Linie der Schulterpartie und die regelmäßig kraftvolle Konturzeichnung beachten müssen. Sie entspricht dem linearen Duktus der Malereien im «Haus zum Langen Keller» aus dem frühen 14. Jahrhun-

Unterhalb der Figur Petri breitete sich eine rote Flächenmalerei aus, die mit kleinen schwarzen Sternen übersät ist. In der Mitte ist ein hochrechteckiger, unbemalter Mauerteil ausgespart. Da sich im untern Teil des Rechtecks ehemals eine 0,56 m tiefe Nische befand, darf angenommen werden, daß hier das steinerne Sakramentshäuschen angebracht war, das vermutlich in der Reformationszeit zerstört wurde. Kennzeichnend ist jedenfalls, daß der rote Grund unter dem ehemaligen Steinwerk entlang nicht scharf ausgezogen wurde, im Gegensatz zum

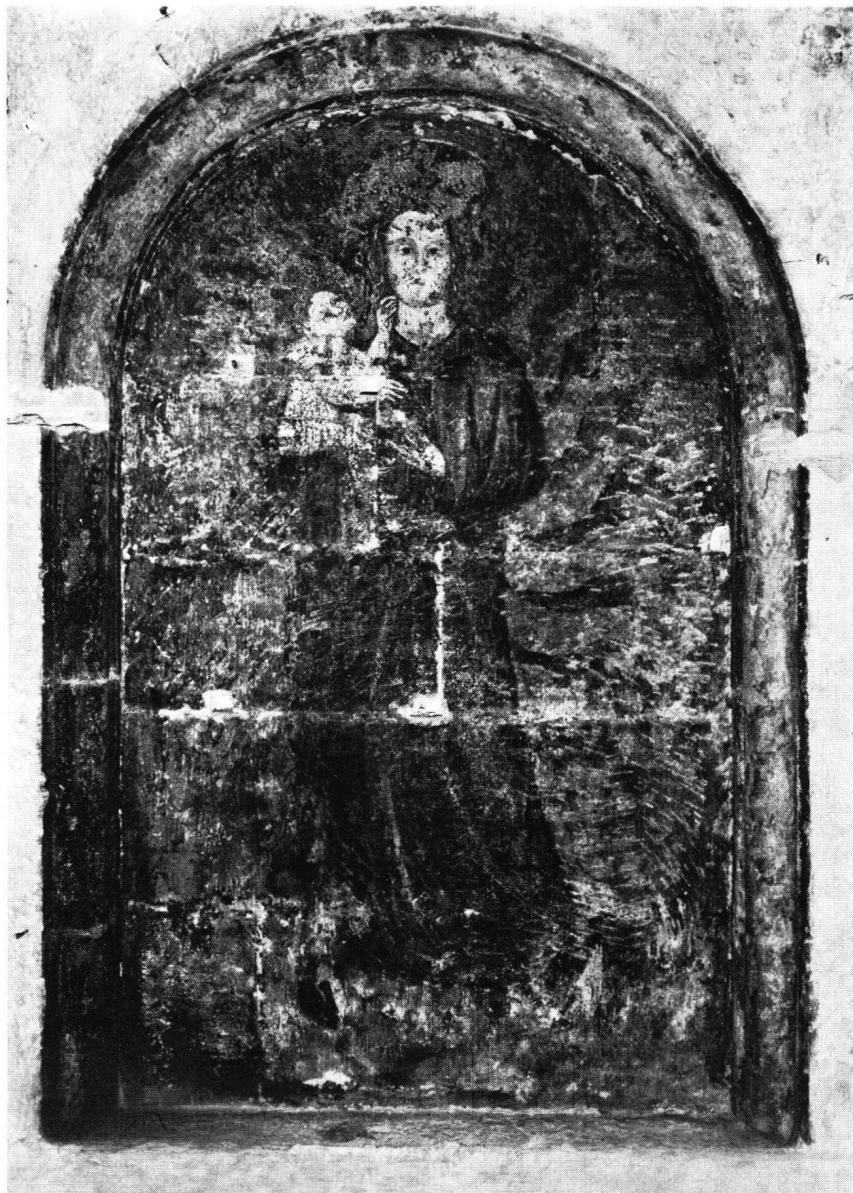
Abb. 31 Mutter Gottes, Wandgemälde an der Stirnwand des Chors (heute wieder zugedeckt). 15. oder Anfang des 16. Jahrhunderts

Am meisten wird man das Wiederverschwinden des Muttergottesbildes bedauern, das sich auf der nördlichen Seite ungefähr 3 m über dem Boden befand (Abb. 31). Maria in einem blauen Gewand steht auf der Mondsichel. Sie trägt das lebhafte Kind auf dem rechten Arm und reicht ihm einen Apfel. Die strenge frontale Haltung erweckt die Vorstellung eines Andachtsbildes, was Anlaß für eine Frühdatierung in die erste Hälfte des 15. Jahrhunderts wäre. Dazu kommt, daß sie in einer flachen Mauerische steht, bei der es sich jedoch um einen zugemauerten ehemaligen Durchgang handelt, der von einem Bogen mit Rundstab eingefaßt wird. Einige Bedenken tauchen auf, wenn man die satte Farbigkeit des Kleides, den roten äußeren Ring des Nimbus und den flammenartigen Strahlenkranz betrachtet. Sicher geht vieles auf Übermalungen zurück, so daß doch eher eine spätere Fassung vorliegt, die besser in die Zeit um oder nach 1500 passen würde (vgl. S. 19, Anm. 14).

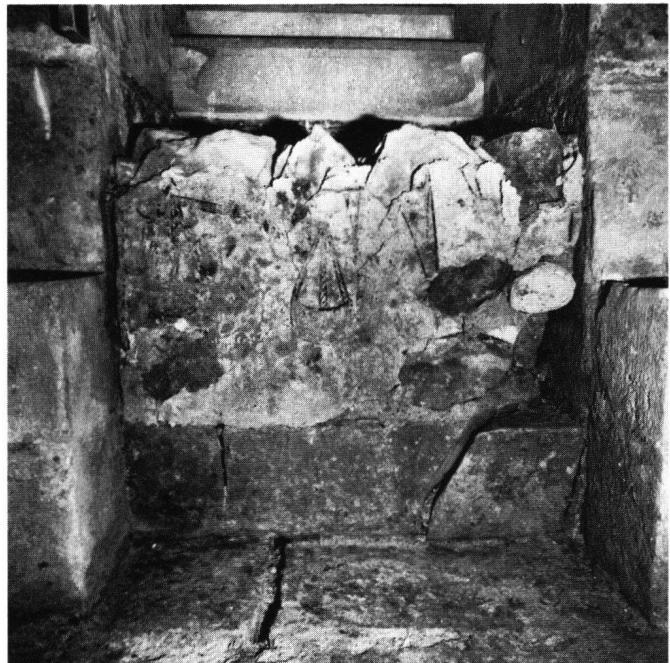
Abb. 32 Bruchstück einer Michaelsdarstellung mit der Seelenwaage, 14. Jahrhundert. Sie befand sich auf der Zumauerung der Treppentür, die von der ursprünglichen Sakristei zum Chor hin führte, vgl. dazu oben, S. 9

Im 14. Jahrhundert wurde dieser Sakristeianbau aufgestockt und zweigeschossig. Die ursprüngliche Sakristei wurde zum Beinhäus, die Treppentür zum Chor hin zugeschlossen und verputzt. Auf dieser Zumauerung fanden sich die Reste einer Wandmalerei: Michael mit der Seelenwaage (vgl. Abb. 32 im Aufsatz Murbach). Vom Ikonographischen wie vom Baulichen her – der Zugang in diesen umfunktionierten Raum erfolgte nun von außen – ist dieser Umbau im 14. Jahrhundert sicher belegt. Eine neuangelegte Treppe führte von der ursprünglichen Chortüre her nun nicht mehr hinunter, sondern hinauf zur neuen Sakristei. Die später wiederum zugemauerte Sakristeitüre ist in der oberen Hälfte noch erhalten, sie schloß mit einem Holzsturz ab und war knapp 1 m breit. Durch diesen Umbau wurde das nördliche romanische Chorfenster verbaut und wohl zugemauert. Die Dachbalkenlöcher des nun zweigeschossigen Anbaues liegen auf Scheitelhöhe des heute mit Sandsteinquadern ausgemauerten romanischen Fensters⁹.

Erwähnt sei noch eine Michaelsdarstellung im nördlichen Nebenraum des Chors, die darauf hinweist, daß dieser Raum wahrscheinlich als Beinhaus benutzt worden ist. Sie war zu fragmentarisch, als daß man sie hätte retten können (14. Jahrhundert, Abb. 32).
