Artikel: Die archäologischen Untersuchungen in der Kirche St. Peter, Zürich

Autor: Ruoff, Ulrich / Schneider, Jürg

Die archäologischen Untersuchungen in der Kirche St. Peter, Zürich

von Ulrich Ruoff und Jürg Schneider

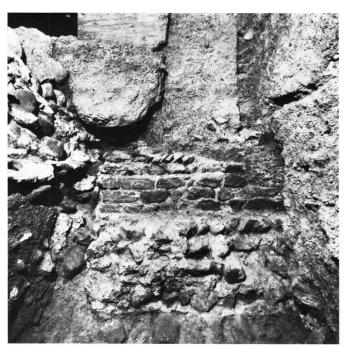
Abb. 2 Römischer Mauerrest. Zur Lage vgl. Abb. 2 auf Tafel IV

Mauern jenes Fundplatzes sind vergleichbar, doch neigen wir eher dazu, das Mauerfragment von St. Peter in römische Zeit zu datieren. Daß die Hänge des Peterhügels damals bebaut waren, beweisen neben den vielen kaiserzeitlichen Streufunden auch 1864/65 entdeckte Hausreste an der Weggengasse 3².

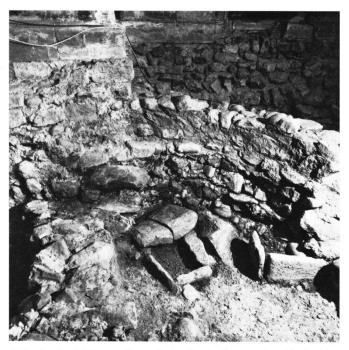
Abb. 4 Steinkistengräber: links Grab 129, rechts Grab 163; darüber liegt der nördliche Mauerrest der ältesten Apsis

Grab 129, das fast in Nord-Süd-Richtung liegt, erweist sich als am besten erhalten (Abb. 4). Es ist rund 0,4–0,5 m in den Moränenboden eingetieft. Für die Seitenwände und den Deckel hatte man grob zugerichtete plattige Steine verwendet. Der Grabboden ist mit Ziegelschrot bestreut. Es hat offensichtlich eine zweimalige Bestattung stattgefunden. Die Überreste der ersten wurden bei der Vornahme der zweiten an die untere, linke Seite der Kammer geschoben. Den zweiten Toten legte man in Rückenlage ins Grab, wobei seine Beine wegen der älteren Reste ganz an die rechte Wand gebettet werden mußten. Aufgrund der Lage der Reste dieser letzten Bestattung kann eine Mindestlänge der Kammer von etwa 1,8 m angenommen werden. Am Fußende messen wir eine Breite von 0,3 m. Der Grundriß ist leicht trapezförmig.

Grab 163, das neben Grab 129 liegt, wird vom späteren Apsisfundament mitten durchgeschnitten. Die Deckplatte, die Mehrzahl der seitlichen Steinplatten und die Bestattung selbst sind völlig entfernt worden. Aus den noch in situ gefundenen Platten ergibt sich eine Länge von 1,25 m und eine Breite von 0,55 m. Das Kindergrab – um ein solches muß es sich offensichtlich handeln – liegt ziemlich genau in Nord–Süd-Richtung. Interessant bei diesem Steinkistenfragment sind die Stirnplatten. Die nördliche ist ein langrechteckiger, ungefähr 0,15 m breiter Tuffsteinquader, die südliche eine – mit Ausnahme der Innenfläche – allseitig bearbeitete, rötlichviolette Sandsteinplatte.

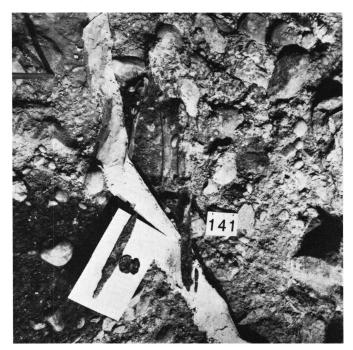
Abb. 5 Alemannengrab unter ältestem Chorabschluß. Beim Bau der vorromanischen Verspannmauer wurden zwei Drittel der alemannischen Bestattung (Grab 141) entfernt (vgl. Abb. 29)

Grab 141 im Chor (28/21 m) und Grab 52 im Nordostteil des Schiffes (34/28 m) enthielten alemannische Beigaben. Grab 141 ist durch den Bau der vorromanischen Apsis und deren Spannmauer stark zerstört worden (Abb. 5). Vom Skelett blieben nur die Unterschenkel und Füße einigermaßen gut erhalten. Ein Scramasax und die wohl zugehörige Schnalle wurden ohne genauere Beobachtung von einem Arbeiter gehoben. Beide Gegenstände könnten sich unmittelbar neben dem rechten Oberschenkel oder Beckenteil befunden haben. Bei der sorgfältigen Bergung der übrigen Reste durch das Landesmuseum zeigte sich jedenfalls eindeutig, daß rechts vom Toten eine Spatha und darauf die zur vermutlichen Saxgarnitur gehörige Riemenzunge lagen. Ebenfalls auf der Spatha mit Scheidenresten aus Holz entdeckte man eine Gürtelschnalle. Zum zugehörigen Gürtel zählt eine Riemenzunge, die nach dem Röntgenbefund des als Block gehobenen Grabrestes zwischen den Knien des Toten aufgefunden wurde. Zwischen den Oberschenkeln entdeckte man eine dritte Schnalle, während von einer sehr kleinen vierten und einem Beschläg die genaue Lage im Grab nicht bekannt ist (Abb. 6). Vermutlich lagen diese Stücke unter oder auf der Spatha. Die Fundsituation zeigt klar, daß die Waffen

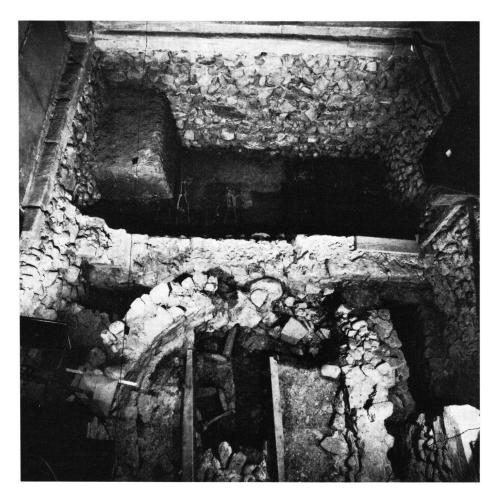
Abb. 7 Ausgrabung im Chorbereich. Im Vordergrund erkennt man die von der Grablege Bürgermeister Bruns (1360) durchschlagene vorromanische Apsis; an ihrem Scheitel liegt – als Tangente – die frühromanische Chorschlußmauer. Im Hintergrund sieht man die Fundamentlagen des heute noch bestehenden spätromanischen Chorturms

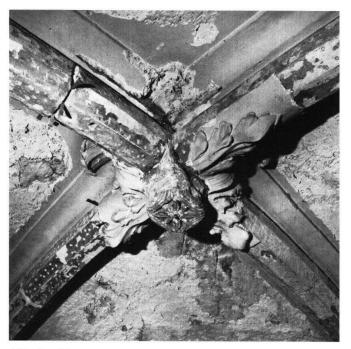
Abb. 9 Chorgewölbe. Unter der barocken Stuckverkleidung von 1705 befinden sich die spätromanischen Kreuzrippen mit dem quadratischen, leicht abhängenden Schlußstein (vgl. Abbildung 10)

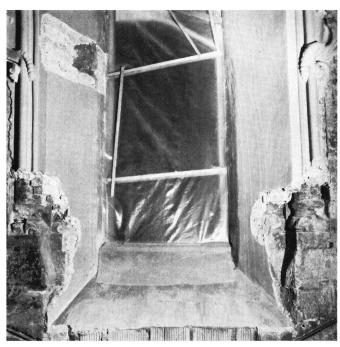
Abb. 11 Ostwandfenster. Unter der barocken Verkleidung der spätromanischen Fensterleibung kommen die ursprünglichen Säulchen zum Vorschein. Die hinteren Säulchen wurden allerdings bei der Barockisierung bis auf kümmerliche Basenstümpfe weggeschlagen (vgl. dazu Abb. 1 auf Tafel III)

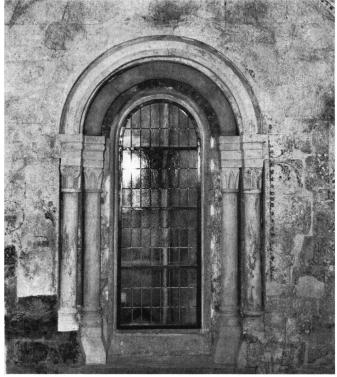
Abb. 12 Restauriertes Ostwandfenster mit den ergänzten hinteren Säulchen

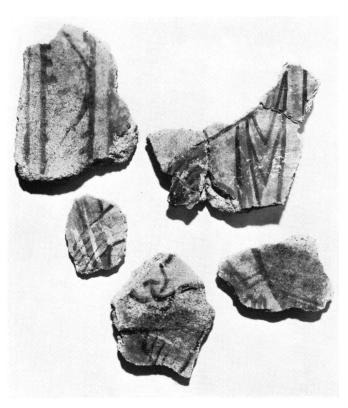
Abb. 15 Verputzreste vom abgebrochenen spätromanischen Langhaus. Auswahl von über hundert Verputzstücken mit Resten von ornamentalen und bildlichen Darstellungen

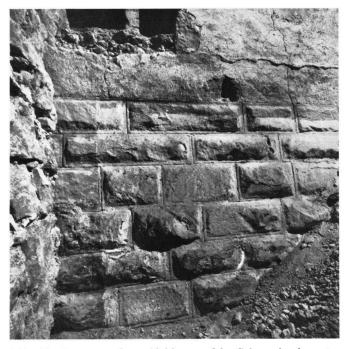
Abb. 16 Bossenquaderverkleidung auf der Schauseite der spätromanischen Stütz- und Friedhofmauer. Auf ihr befinden sich die ebenfalls spätromanischen Steinmetzzeichen (vgl. Abb. 14)

verkleidet, welche in den Maßen und im Behau denjenigen des Turms entsprechen (Abb. 16). Auf mehreren Quadern finden sich noch romanische Steinmetzzeichen (Abb. 14). In der humösen obersten Schicht der Hinterfüllung liegt ein geostetes Gräberfeld.

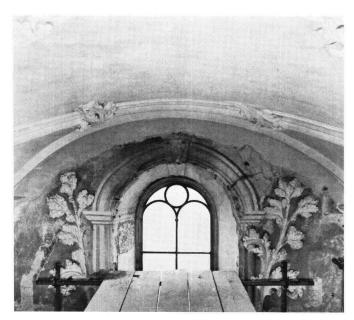
Abb. 24 Südlichstes Fenster der Westfront. Unter dem barocken Stuck kommt Architekturmalerei mit Kämpfer und Schlußstein zum Vorschein

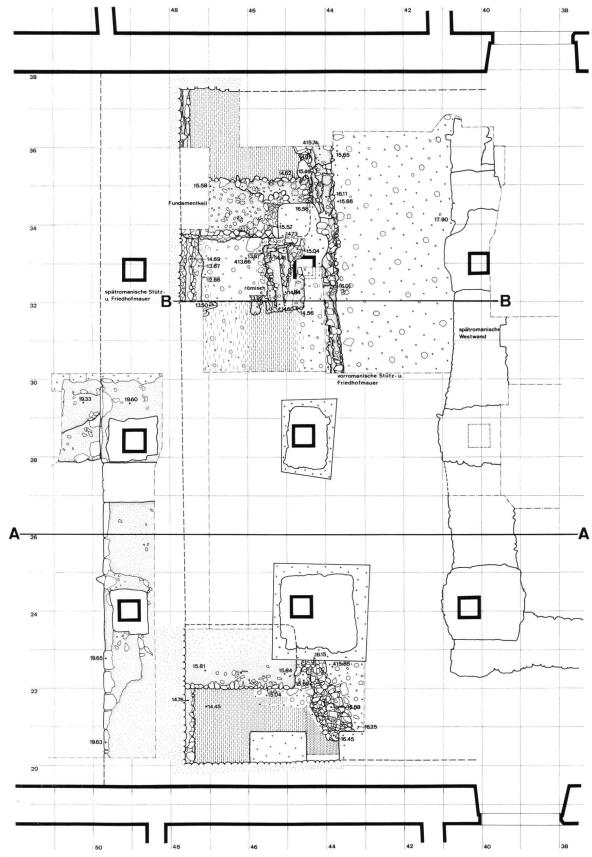
Abb. 28 Situation im westlichen Langhaus mit dem römischen Mauerrest und den früh- und hochmittelalterlichen Stütz- und Friedhofmauerfundamenten, vgl. das dazugehörige Profil auf Tafel IV, Abb. 2
