# Der Reiter am Grossmünster

Betrachtung über seinen Erhaltungszustand

von FRANCIS DE QUERVAIN\* und KONRAD ZEHNDER\*\*

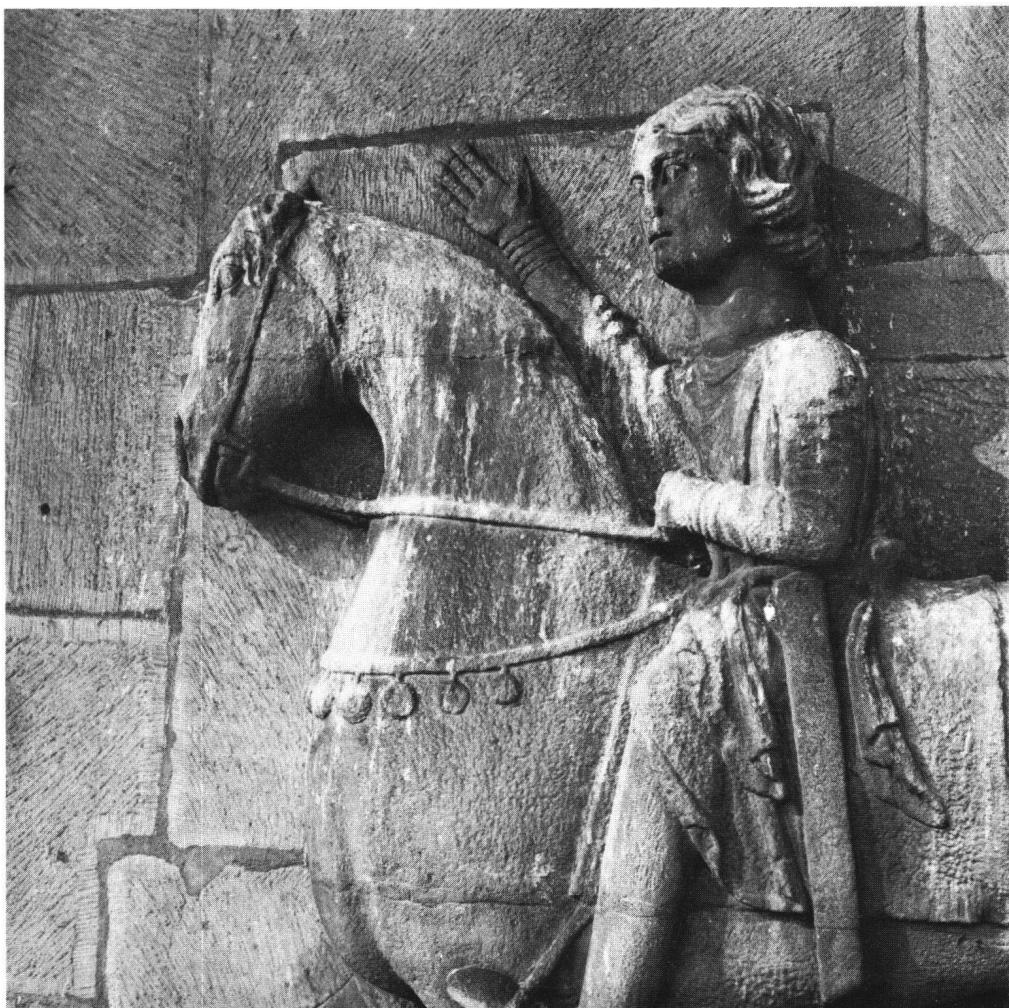
*Der Reiter am Grossmünster,*  
Ausschnitt. Intensive Beschmutzung der von Vögeln benutzten Sitzflächen. Ausser bekannten Absplitterungen (Nase und Dau- men des Reiters, Pferdeohr) kei- ne Verwitterungsanzeichen er- kennbar. (Aufnahme K. Zehn- der, 10. Mai 1979).

Schon der erste Augenschein lässt als Gestein «normalen» Granitischen Sandstein vermuten, was mit der mikroskopischen Untersuchung bestätigt werden konnte. Im Vergleich mit anderen Varietäten dieses Steines ist die hier beobachtete relativ hell. Die gelblichgrau gefärbte Oberfläche macht einen äusserst glatten, «dichten» Eindruck. Auffällig ist die intensive Beschmutzung von Pferderücken, -hals und -kopf und von Kopf, Schulter und Armen des Reiters durch Vogelmist (Fig. 1). Auch die speckige Oberflächenbeschaffenheit dieser Stellen ist wohl auf Vögel zurückzuführen, welche die Plastik als Sitzplatz benützen. Besonders der freistehende Teil des Zügels zeigt einen dunklen Mattglanz. Eine gewisse Schutzfunktion dieser Schmutzschicht kann nicht ausgeschlossen werden. An der Plastik selbst fallen keine deutlichen Verwitterungsanzeichen auf. Der Reiterkopf scheint an einigen Stellen des Haares und der Wange leicht aufgerauht. 1–3 mm dicke

und 1–2 cm breite Schuppen, die sich an der Oberseite des Pferdehalses lösen, bestehen ausschliesslich aus verhärtetem Kot. Hinter dem linken hinteren Pferdefuss ist ein maximal 5 cm breiter Bereich von einer schwarzen Kruste überzogen. Gleich darunter, am seitlichen Ansatz des Fuss-Sockels, stellen wir einige Pünktchen einer weissen Ausblühung fest. Wegen ihrer geringen Menge kann sie nicht genauer identifiziert werden. Die schwarze Kruste besteht vermutlich aus Schmutzpartikeln und Gips. Am linken Rand des unteren, die Plastik aufbauenden Blockes zeigt ein 2–10 cm breiter Streifen parallel zur Fuge feines Abbröckeln, kombiniert mit Absanden: Um 1 mm dicke und bis 5 mm breite Schüppchen lösen sich von der Unterlage, die durch feinste Gipsausblühungen weisslich erscheint und absandet. Der lokale Zerstörungsbe- reich könnte hier von einem ungünstigen Einfluss des Mörtels der angrenzenden Quaderfuge herführen.
