**Zeitschrift:** Zeitschrift für schweizerische Archäologie und Kunstgeschichte =

Revue suisse d'art et d'archéologie = Rivista svizzera d'arte e d'archeologia = Journal of Swiss archeology and art history

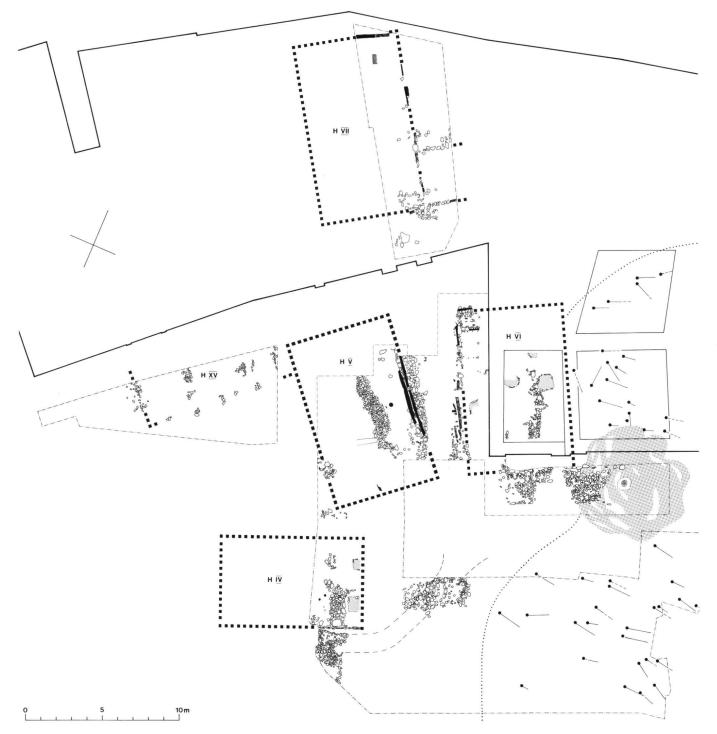
Abb. 4 Grundriss der karolingischen Befunde auf dem Münsterhof: Gräberfeld, Weidenbaum, «Dorfplatz», Häuser IV-VII und XV/Phase II. M 1:250.

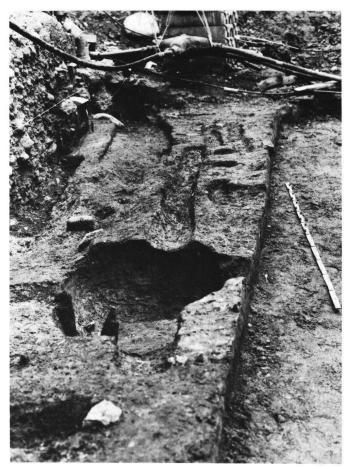
Abb. 12 Im ausgetrockneten Überschwemmungsboden haben sich zwischen den Häusern V und VI die Abdrücke eines Prügelwegs erhalten. Das Pfostenloch im Vordergrund ist eine spätmittelalterliche Störung.
