Karolingische Holzbauten im Norden der Fraumünsterabtei : Bericht über die Rettungsgrabungen 1981-83 auf dem Zürcher Münsterhof

Autor(en): **Gutscher, Daniel**

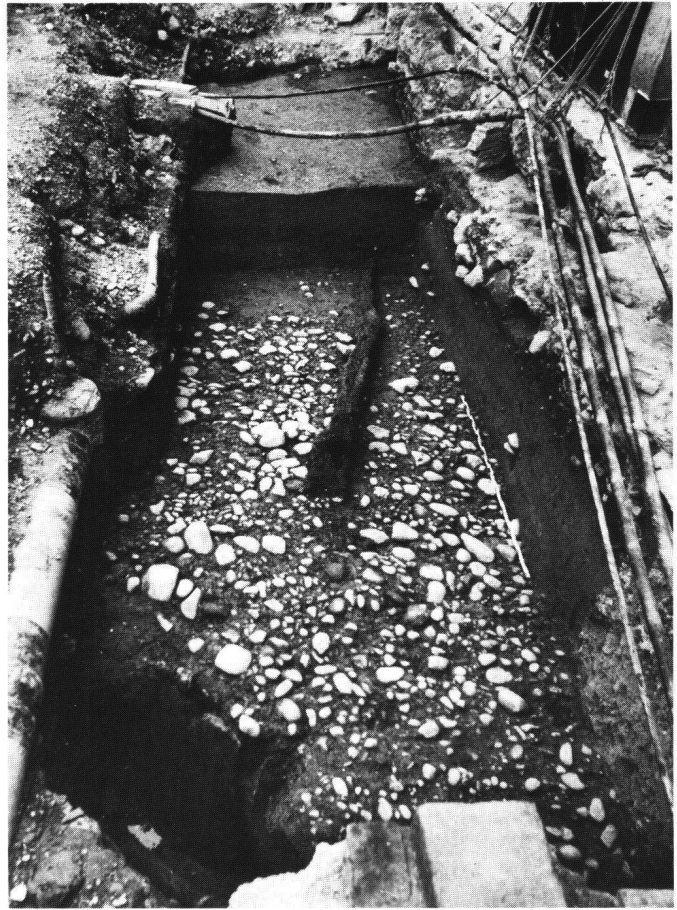
Abb. 13 Einblick von Osten in die Etappe 1982 südlich des Hauses Münsterhof 12. Im Vordergrund Reste des Kiespakets für den römischen Übergang über den wilden Sihlarm, darüber das mächtige Überschwemmungspaket, in der Bildmitte eine der freigelegten Wurzeln der karolingischen Weide.
