Nutzungsbedingungen

Conditions d'utilisation

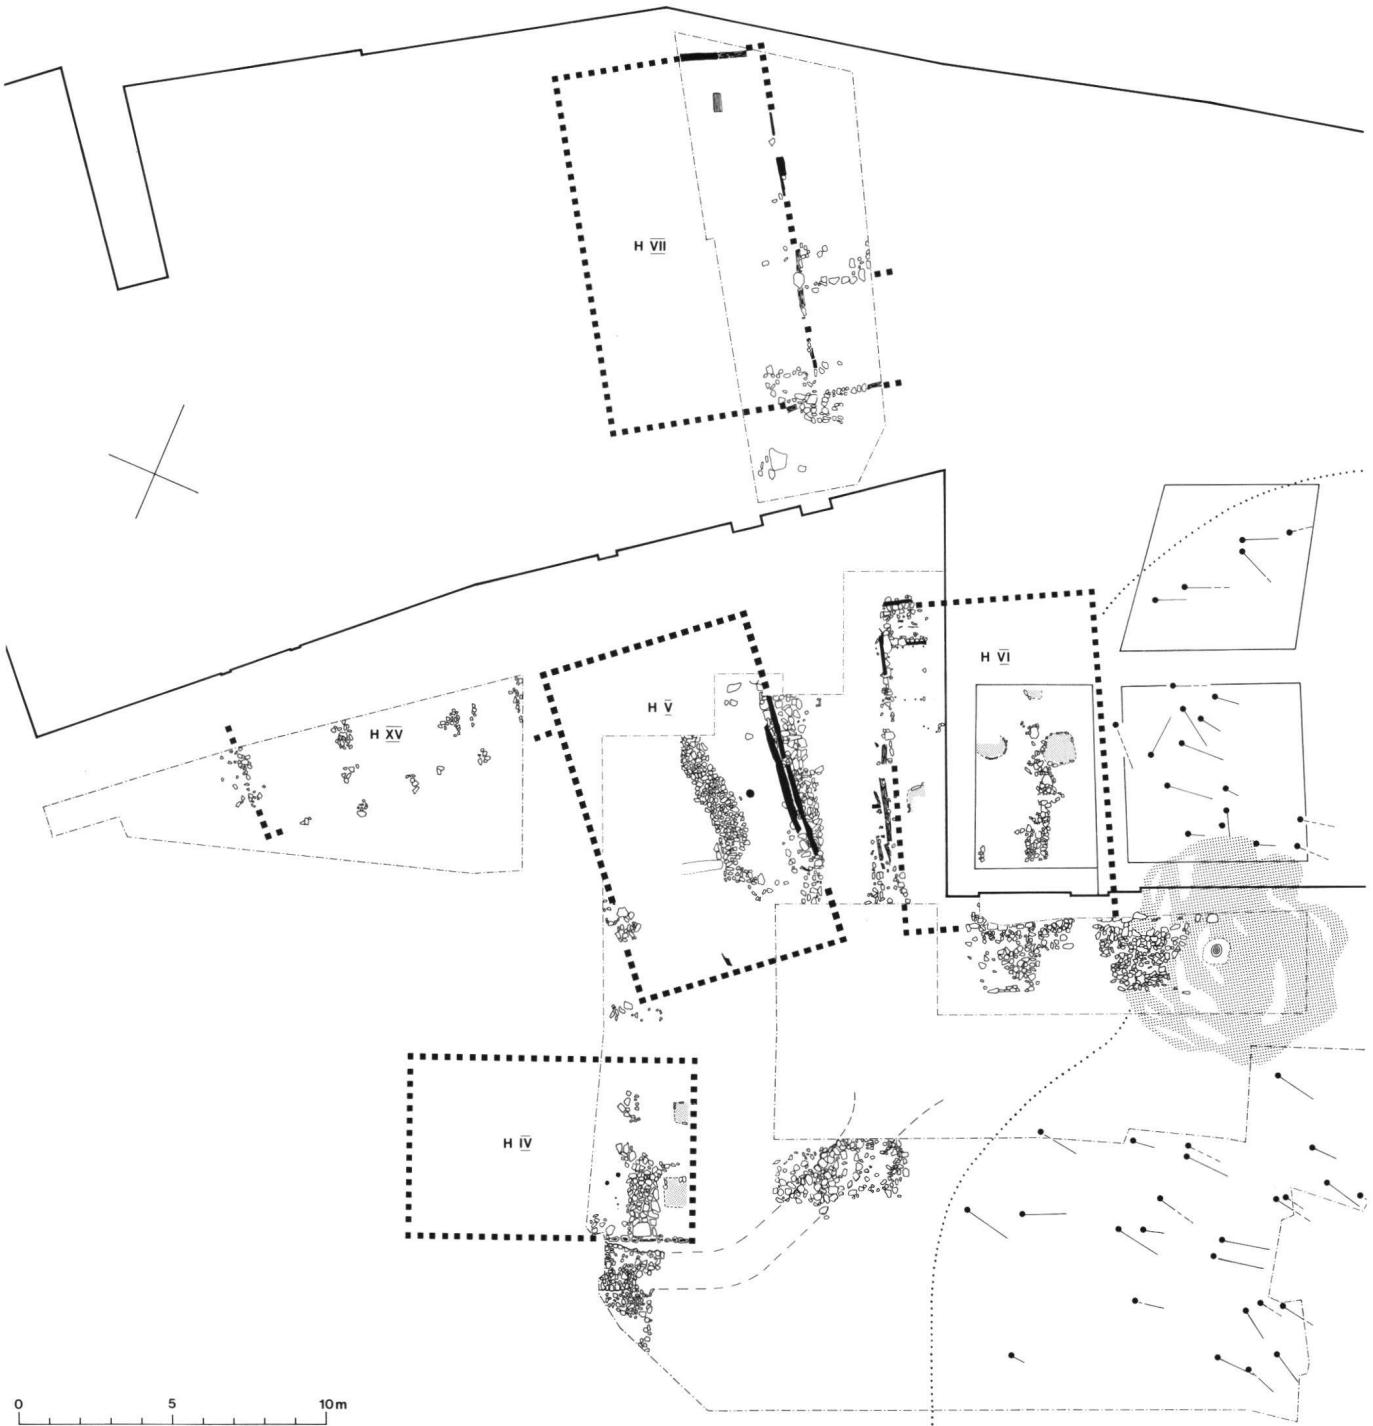
Abb. 4 Grundriss der karolingischen Befunde auf dem Münsterhof: Gräberfeld, Weidenbaum, «Dorfplatz», Häuser IV–VII und XV/Phase II. M 1:250.

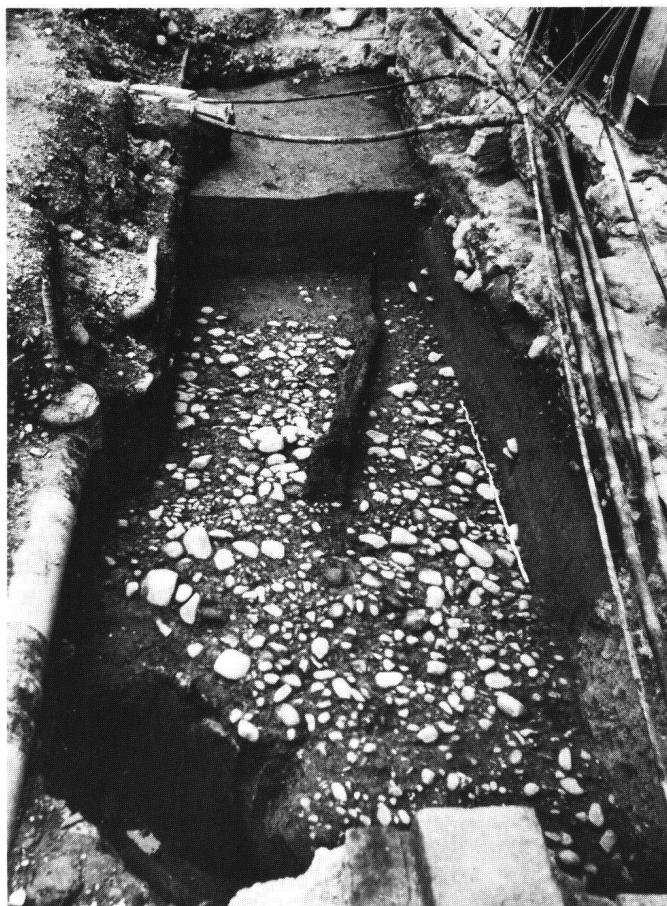
Abb. 13 Einblick von Osten in die Etappe 1982 südlich des Hauses Münsterhof 12. Im Vordergrund Reste des Kiespaket für den römischen Übergang über den wilden Sihlarm, darüber das mächtige Überschwemmungspaket, in der Bildmitte eine der freigelegten Wurzeln der karolingischen Weide.

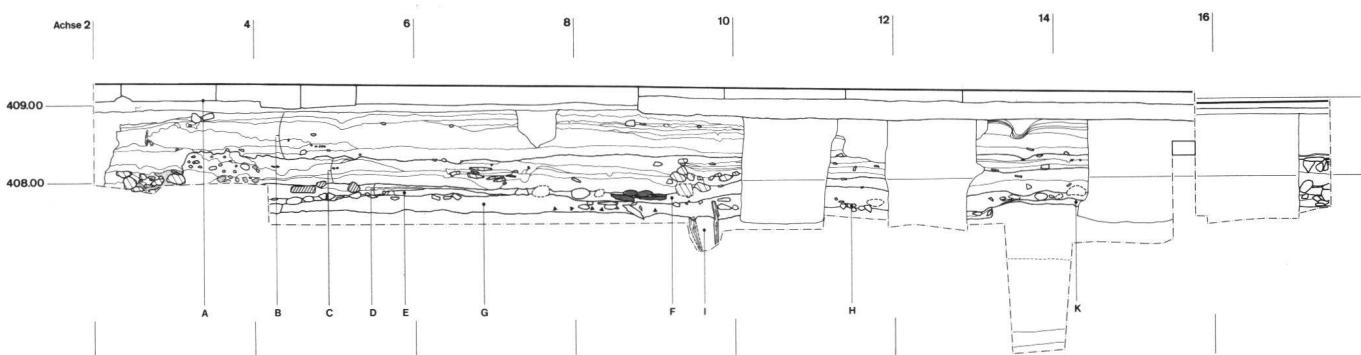
Abb. 15 Längsprofil durch die Grabung 1983 vor der Fassade des Zunfthauses «Zur Waag». Massstab 1:100.
