**Herausgeber:** Schweizerisches Nationalmuseum

**Band:** 41 (1984)

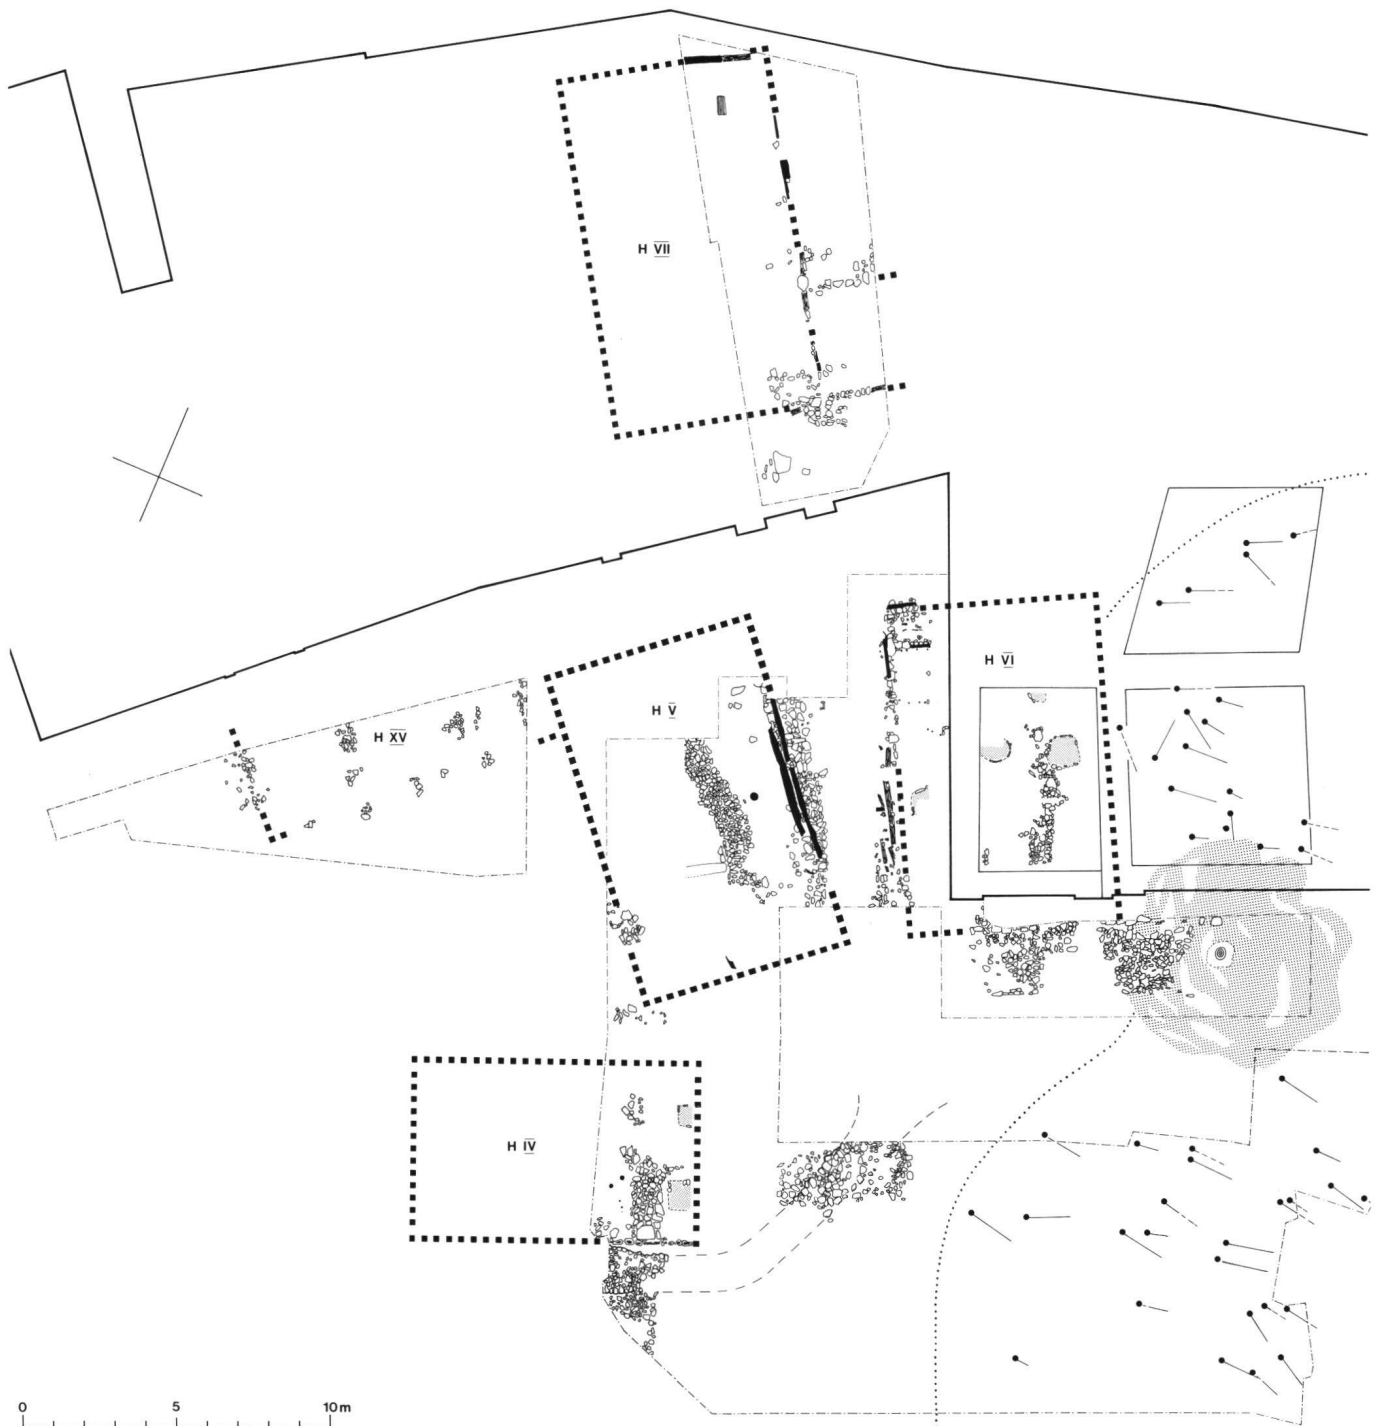
Abb. 4 Grundriss der karolingischen Befunde auf dem Münsterhof: Gräberfeld, Weidenbaum, «Dorfplatz», Häuser IV–VII und XV/Phase II. M 1:250.

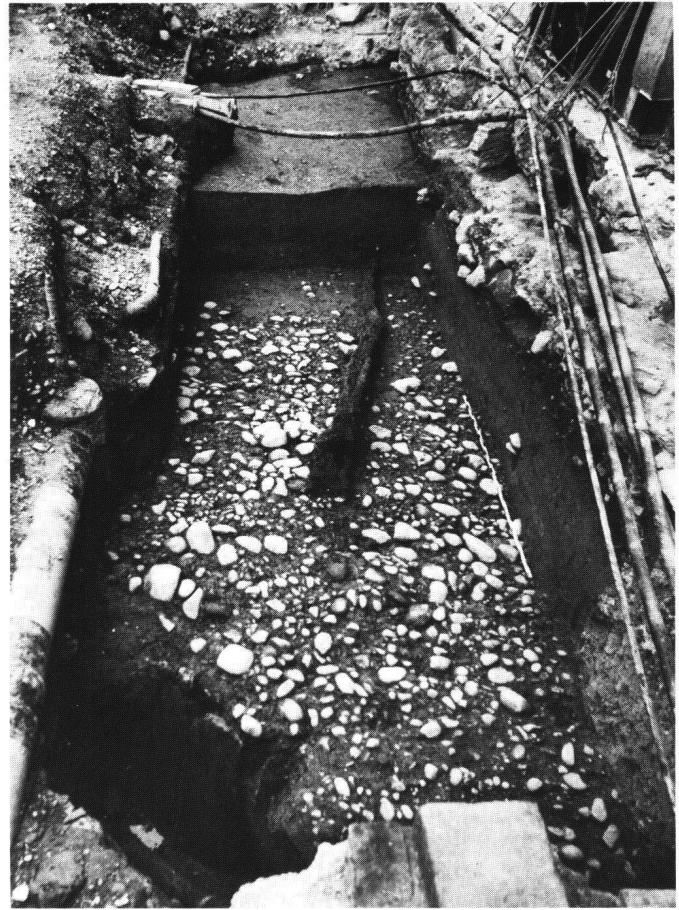
Abb. 13 Einblick von Osten in die Etappe 1982 südlich des Hauses Münsterhof 12. Im Vordergrund Reste des Kiespakets für den römischen Übergang über den wilden Sihlarm, darüber das mächtige Überschwemmungspaket, in der Bildmitte eine der freigelegten Wurzeln der karolingischen Weide.
