Il battistero di Riva San Vitale

Gli interventi di restauro: le due fasi degli anni '20 e '50 *

di ROSSANA CARDANI

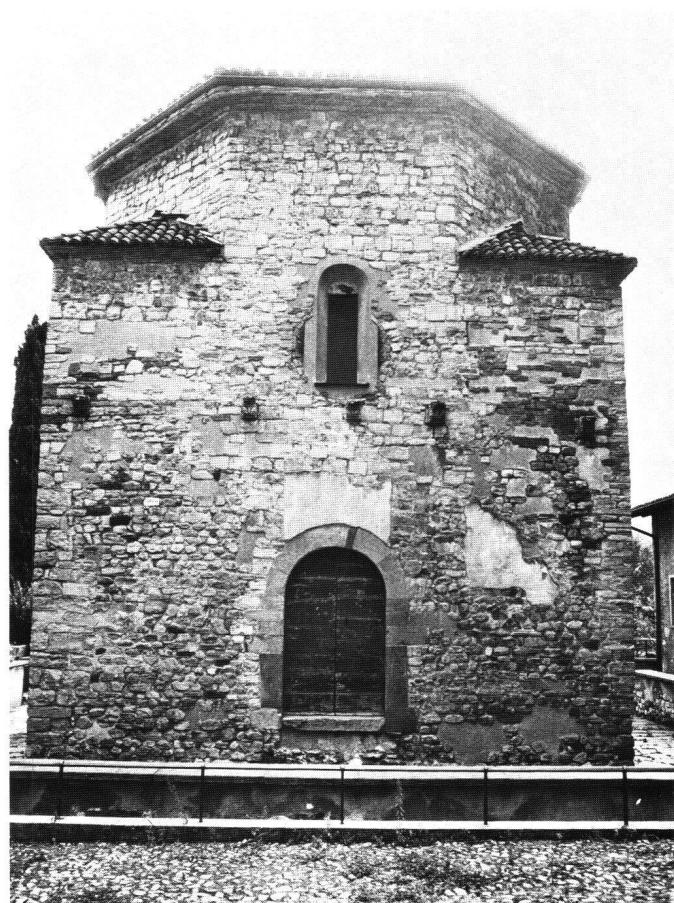
Fig. 1 Visione generale del lato occidentale dopo i restauri.

Sul lato occidentale la porta a tutto sesto, ritenuta per decenni l'ingresso principale (fig. 1), in realtà è concordemente datata al XIII secolo.⁴

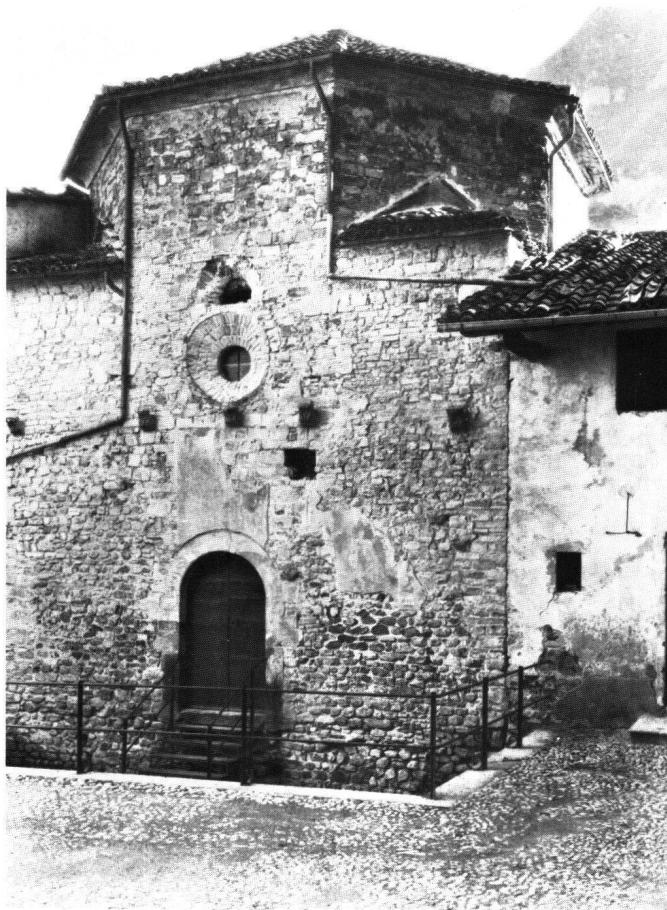
Fig. 2 Visione generale del lato occidentale prima dei restauri.

Nel battistero si sarebbe murata la porta occidentale e si sarebbe ripristinata la finestra rettangolare, che era stata accecata dall'oculo posteriore (fig. 2). Particolare attenzione sarebbe stata prestata al paramento esterno, che doveva essere consolidato. Per quanto riguardava i fianchi destro e sinistro, ben poco si sapeva: il Reggiori ipotizzava che il paramento potesse essere in pietra come sul lato occidentale. Attuando l'isolamento dell'edificio l'architetto prevedeva di ripristinare le due porte laterali e di riaprire le finestre rettangolari. Su questi lati era poi sua intenzione vedere se fossero rimaste tracce dell'immorsatura delle mensole, anche per comprendere la reale funzione di quelle in facciata.

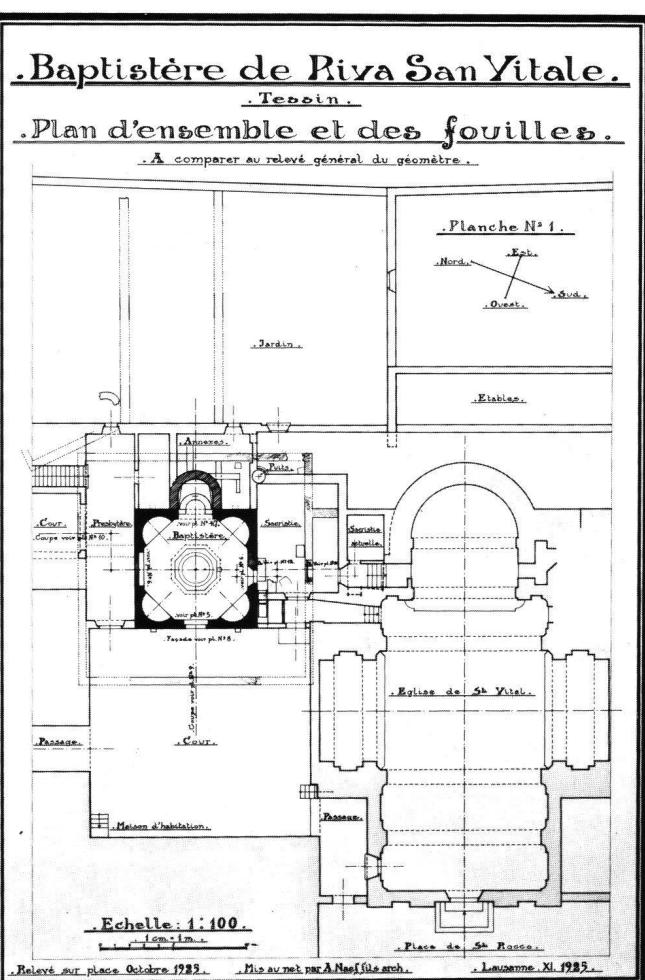
Fig. 3 Pianta generale del battistero e degli scavi, Naef, 1925. AFMS, 4.

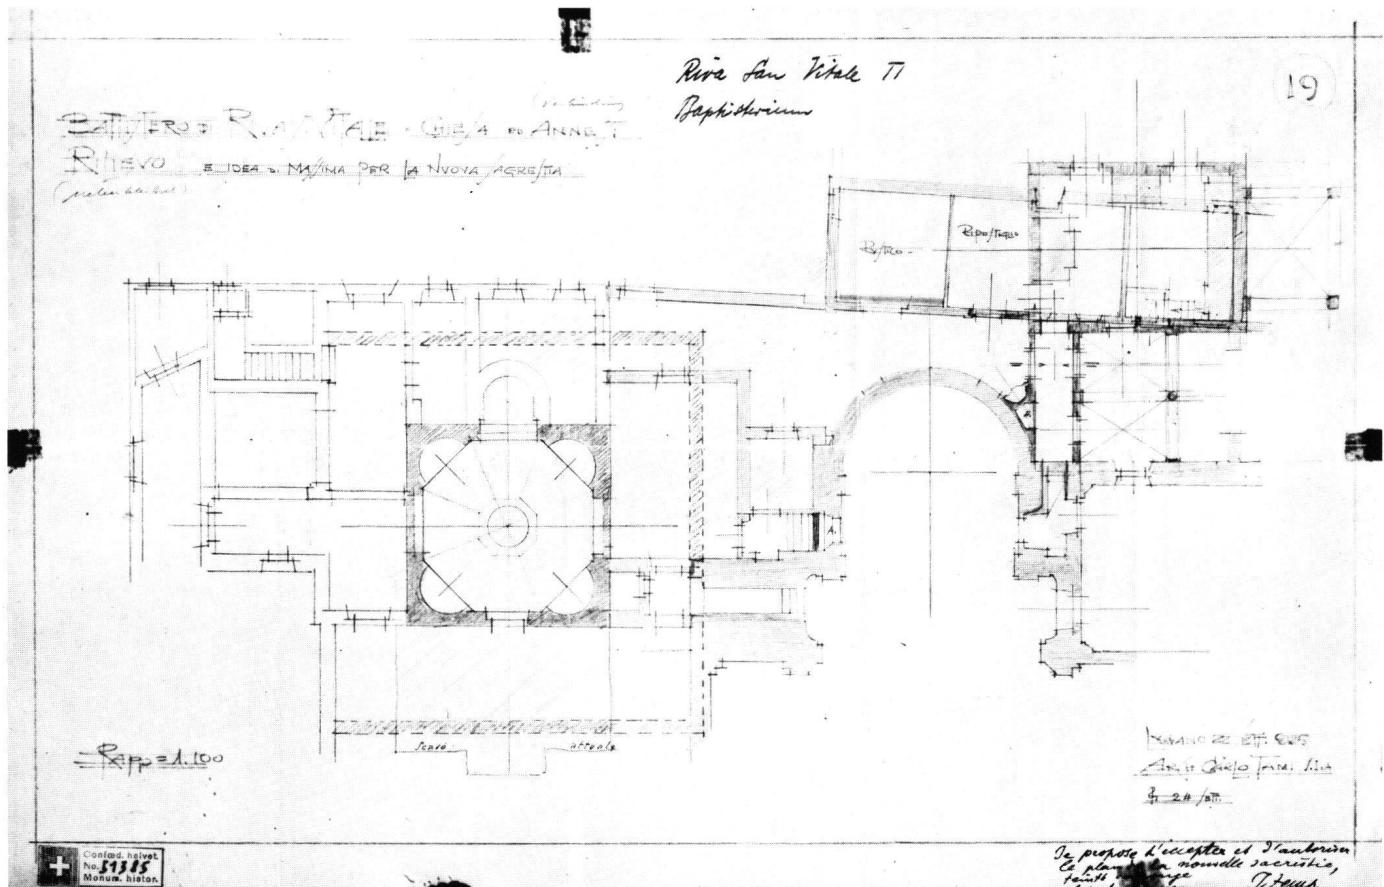
Fig. 4 Planimetria generale, Tami, 1925. AFMS, 14.

A seguito di questi ritrovamenti l'architetto Carlo Tami disegnò nel 1926 la pianta del battistero con tutti gli annessi. In questa planimetria furono evidenziati il fonte batte-

simile ottagonale, con doppio livello del fondo e scalino d'entrata ad est, due delle absidi – la prima e la terza –, le nicchie rettangolari e semicircolari, il peribolo. Al peribolo manca però l'angolo nord-est e le varie aperture ad eccezione di quella posta sul lato sud, che era l'unica in funzione allora.

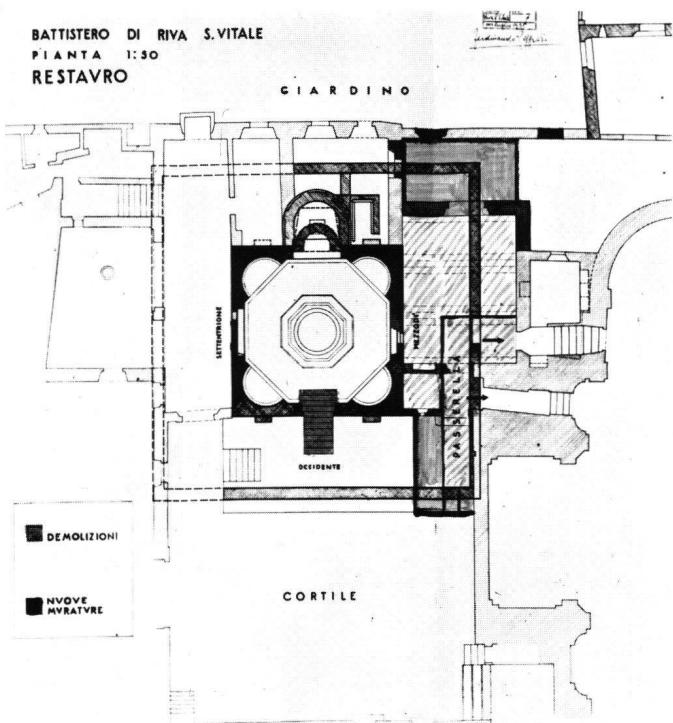
Fig. 5 Progetto di restauro, Reggiori, 1935, AFMS, 19.

Nel 1935 l'architetto Ferdinando Reggiori presentò un'ampia relazione ed un progetto fondato invece sul presupposto dell'isolamento totale del battistero.²⁸

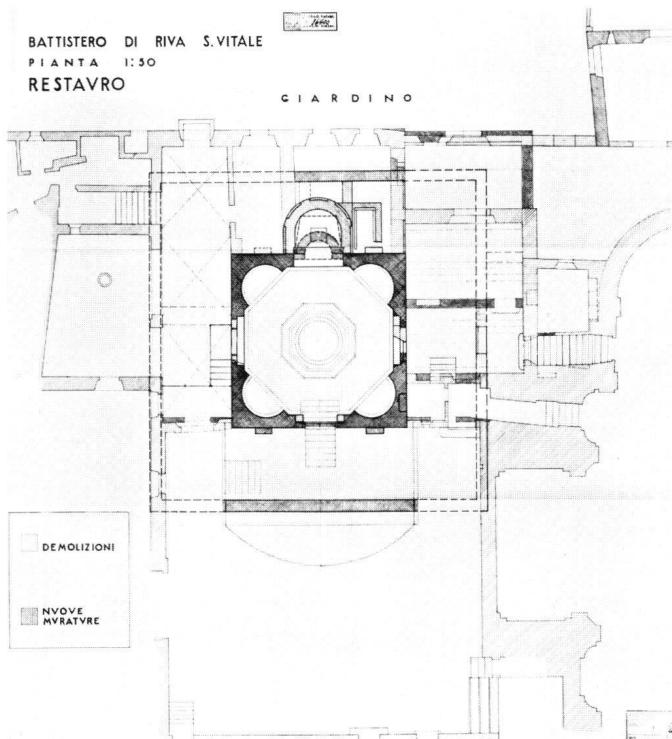
Fig. 6 Progetto di restauro del battistero, Reggiori, 1948. AFMS, 24.

Siccome la Commissione federale dei monumenti fu contraria all'isolamento, nel 1948 l'architetto Reggiori presentò un secondo progetto di restauro, finalizzato anche alla conservazione e sistemazione delle costruzioni addossate al battistero.²⁹

Da questa planimetria risulta evidente l'intenzione del Reggiori di ristabilire la forma originale interna, mettendo in evidenza anche il fonte ottagonale, ma nel contempo la volontà di non modificare nulla della struttura esterna. Veniva comunque prospettata la possibilità di accedere al battistero anche dalla porta nord, allora chiusa, attraverso una scala che metteva in comunicazione la casa dell'arciprete e il battistero stesso; si prevedeva la riapertura della porta sud e si organizzava un asse di transito attraverso i locali addossati al battistero e alla chiesa, a cui si accedeva attraverso la sagrestia. Esaminati entrambi i progetti la Commissione non prese alcuna decisione, anche per la mancanza di finanziamenti. Nel 1951 il Reggiori propose altre due varianti per il ripristino del battistero, che però non vennero tenute in considerazione.³⁰

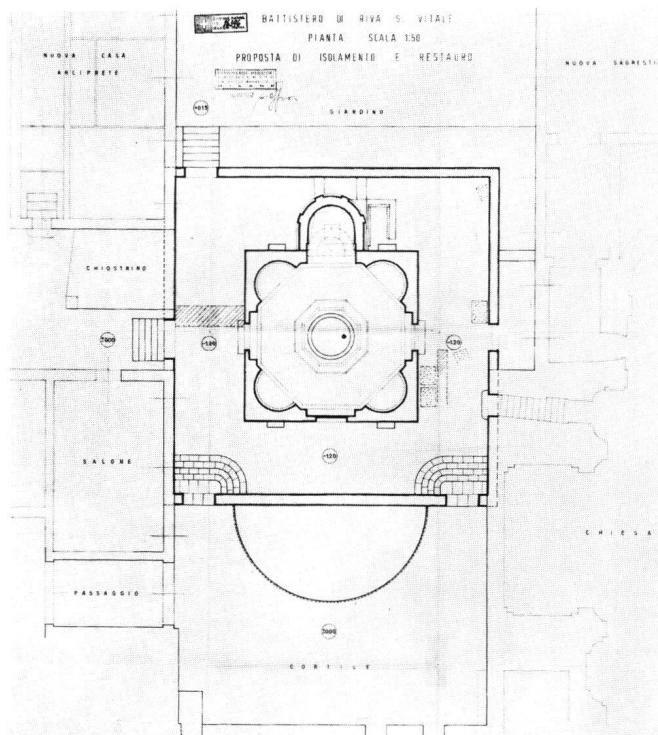
Fig. 7 Proposta di restauro, Reggiori, 1952. AFMS, 29.

Per il settore absidale, demolendo gli edifici aggregati, sarebbe riapparsa l'abside preromanica, di cui erano visibili

all'epoca porzioni di lesene, e sarebbe stata ripristinata la finestrella cruciforme.³¹

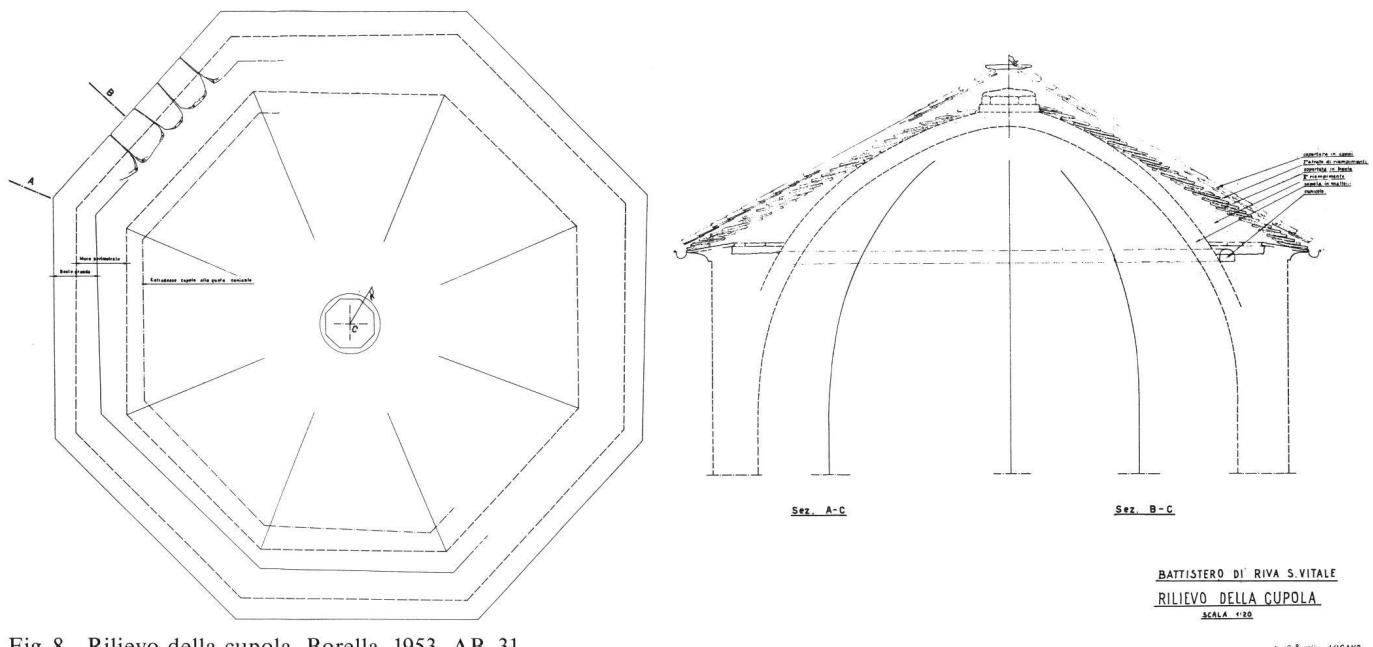
Fig. 8 Rilievo della cupola, Borella, 1953, AB, 31.

Il ritrovamento all'interno del tamburo ottagonale di catene lignee risulta molto importante e ben documentato

anche attraverso i rilievi del Borella (cfr. 31, 34, 40). Già il Naef negli anni '20 e più precisamente la Steinmann-Brodtbeck negli anni '40, ritenevano che i fori in questione «servivano a fissare l'impalcatura per erigere la volta in mattoni. Più tardi essi vennero chiusi con delle lastre. Attraverso questo spazio già il Naef aveva potuto scorgere una trave inserita in profondità e perfettamente conservata, certamente parte di un anello usato come sostegno della cupola.»⁴¹ Lo scopo di queste catene lignee, di cui peraltro la storia relativa all'architettura, non dà conferme esaudienti, era quello di creare un equilibrio statico e nello stesso tempo di alleggerire il peso della copertura poggiante sulla parte inferiore dell'edificio.⁴² Il problema della componente lignea nell'architettura medievale è stato di fatto trascurato sia nell'aspetto più rilevante dell'intelaiatura lignea a vista che in quello più propriamente tecnico-costruttivo di travatura incorporata sul muro per unificare la struttura architettonica, come sembra essere il caso del battistero di Riva San Vitale. Tra le catene a vista, largamente utilizzate in Oriente, si possono ricordare quelle di San Salvatore di Brescia⁴³, dove le catene costituivano un'intelaiatura orizzontale tra gli archi e trasversale fra le pareti della navata centrale, della cattedrale di Torcello, delle chiese gotiche veneziane, per citare solo le testimonianze più note. Minore attenzione è stata in genere riservata all'utilizzo di travature lignee in spessore di muro, che Verzone definiva⁴⁴ «dormienti». Esse sono presenti nel San Salvatore di Brescia a mezza altezza fra le finestre e la serie degli archi, e Chierici ne ricordava la presenza alla base della cupola del battistero di Lomello.⁴⁵ Si possono ancora citare la torre ottagonale di Sant'Antonino di Piacenza, il duomo di Aosta, la Santa Maria di Susa e il Sant'Andrea di Vercelli.⁴⁶

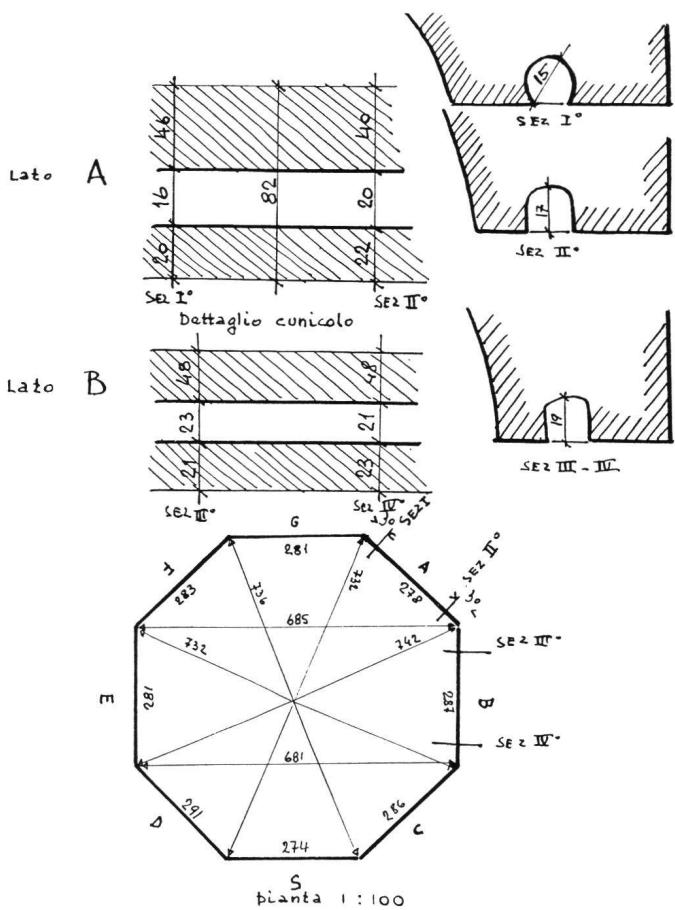
Fig. 9 Rilievo della cupola all'altezza del cunicolo, Borella, 1953, AB, 34.

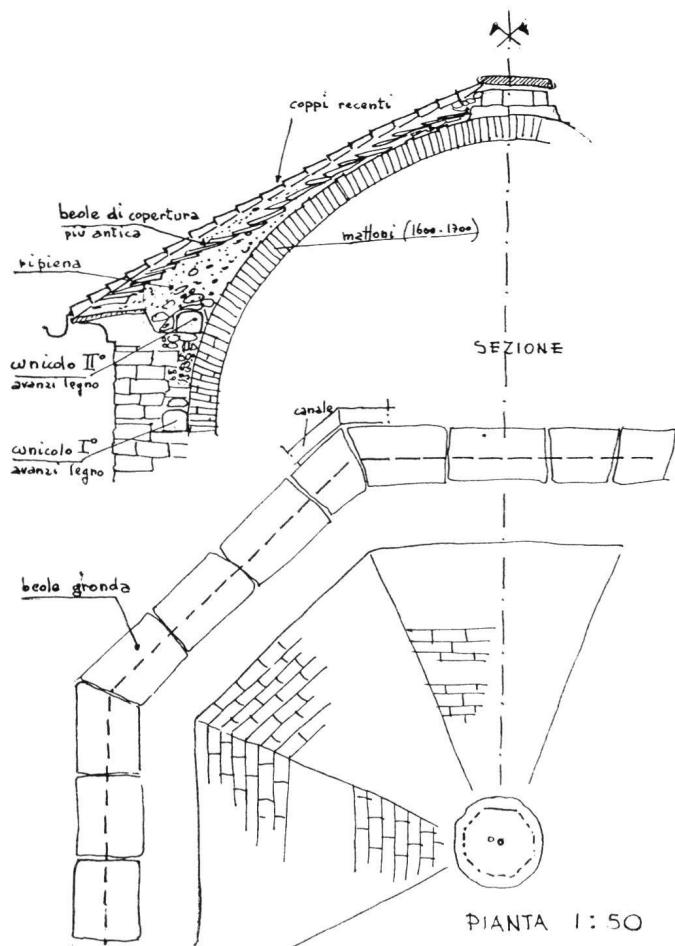
Fig. 10 Rilievo della cupola di copertura, Borella, 1954. AB, 40.

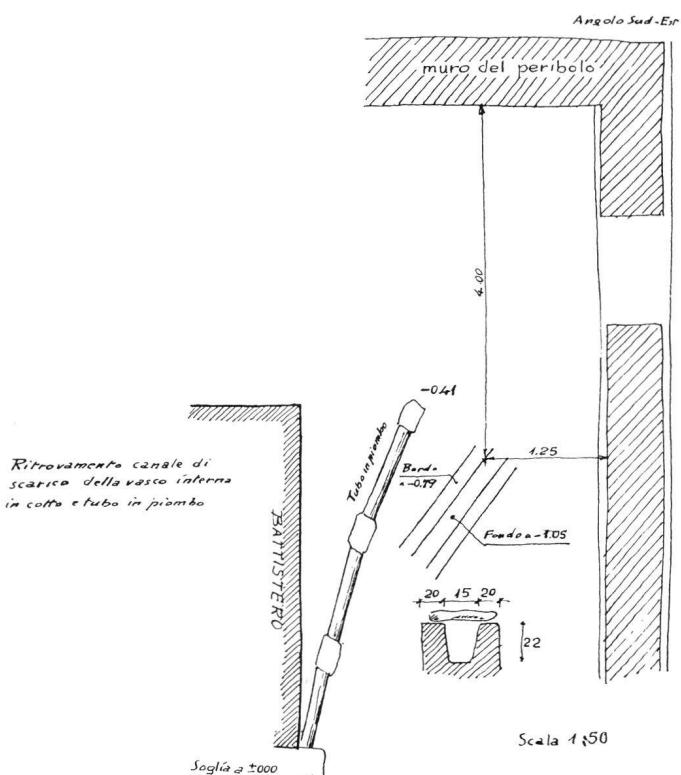
Fig. 11 Disegno del canale di scarico della vasca interna in cotto e tubo in piombo, Borella, 1954. AB, 41.
