**Artikel:** Il battistero di Riva San Vitale : gli interventi di restauro : le due fasi

degli anni '20 e '50

Autor: Cardani, Rossana

# Il battistero di Riva San Vitale Gli interventi di restauro: le due fasi degli anni '20 e '50\*

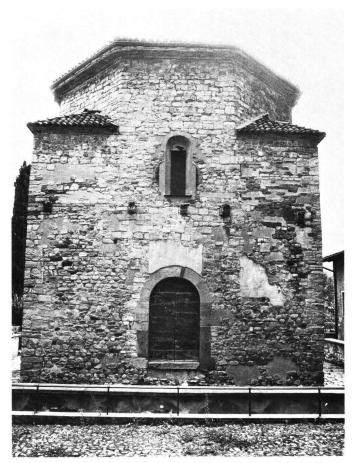
Fig. 1 Visione generale del lato occidentale dopo i restauri.

Sul lato occidentale la porta a tutto sesto, ritenuta per decenni l'ingresso principale (fig. 1), in realtà è concordemente datata al XIII secolo.<sup>4</sup>

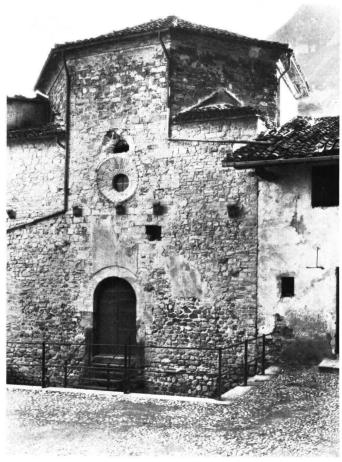
Fig. 2 Visione generale del lato occidentale prima dei restauri.

Nel battistero si sarebbe murata la porta occidentale e si sarebbe ripristinata la finestra rettangolare, che era stata accecata dall'oculo posteriore (fig. 2). Particolare attenzione sarebbe stata prestata al paramento esterno, che doveva essere consolidato. Per quanto riguardava i fianchi destro e sinistro, ben poco si sapeva: il Reggiori ipotizzava che il paramento potesse essere in pietra come sul lato occidentale. Attuando l'isolamento dell'edificio l'architetto prevedeva di ripristinare le due porte laterali e di riaprire le finestre rettangolari. Su questi lati era poi sua intenzione vedere se fossero rimaste tracce dell'immorsatura delle mensole, anche per comprendere la reale funzione di quelle in facciata.
