Zur frühmittelalterlichen Stuckdekoration des Klosters Disentis

Die unfigürlichen Stuckfragmente aus den Grabungen 1906–1934

von ANGELA WEYER

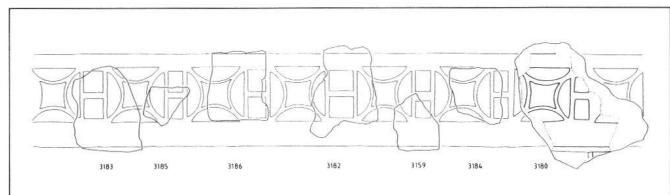
Abb. 1 Friesornament 1. Breite: 12,5 cm, Mindestlänge: 80 cm; weder Vorritzungen noch Farbspuren. Rückseite von 3182 und 3184 mit glattem, rechtwinkligem Abdruck. Die Ansatzspuren erinnern an Flächenornament 1.

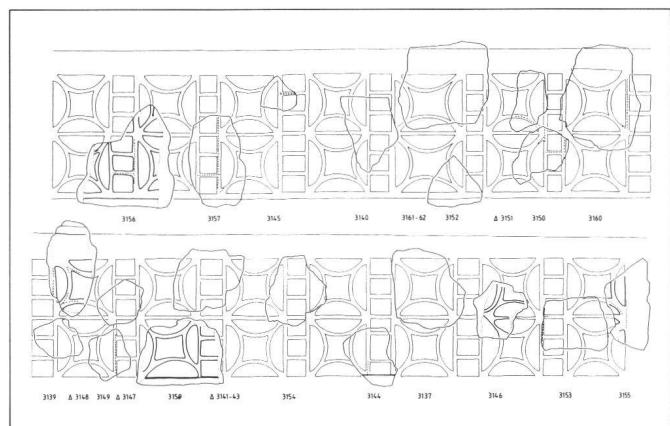
Abb. 2 Friesornament 2; mindestens zweireihige, reichere Variante von Friesornament 1. Breite: 20,3 cm, Mindestlänge: 140 cm; regelmässige Vorritzungen und grauer Vorzeichnungsstrich auf dem Steg zwischen den beiden Ornamentzeilen. Ein dunkelgrauer Konturstrich hat sich in der Mitte der Abschlusschräge von 3161-62 erhalten.

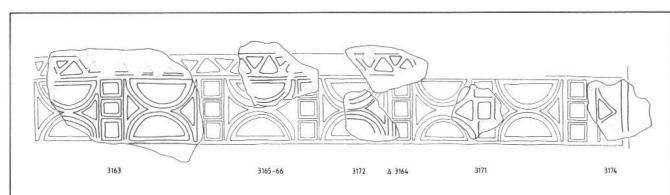
Abb. 3 Friesornament 3; einzeilige Variante von den Friesornamenten 1 und 2. Breite: mehr als 14,5 cm, Mindestlänge: 80 cm; weder Vorritzungen noch Farbspuren.

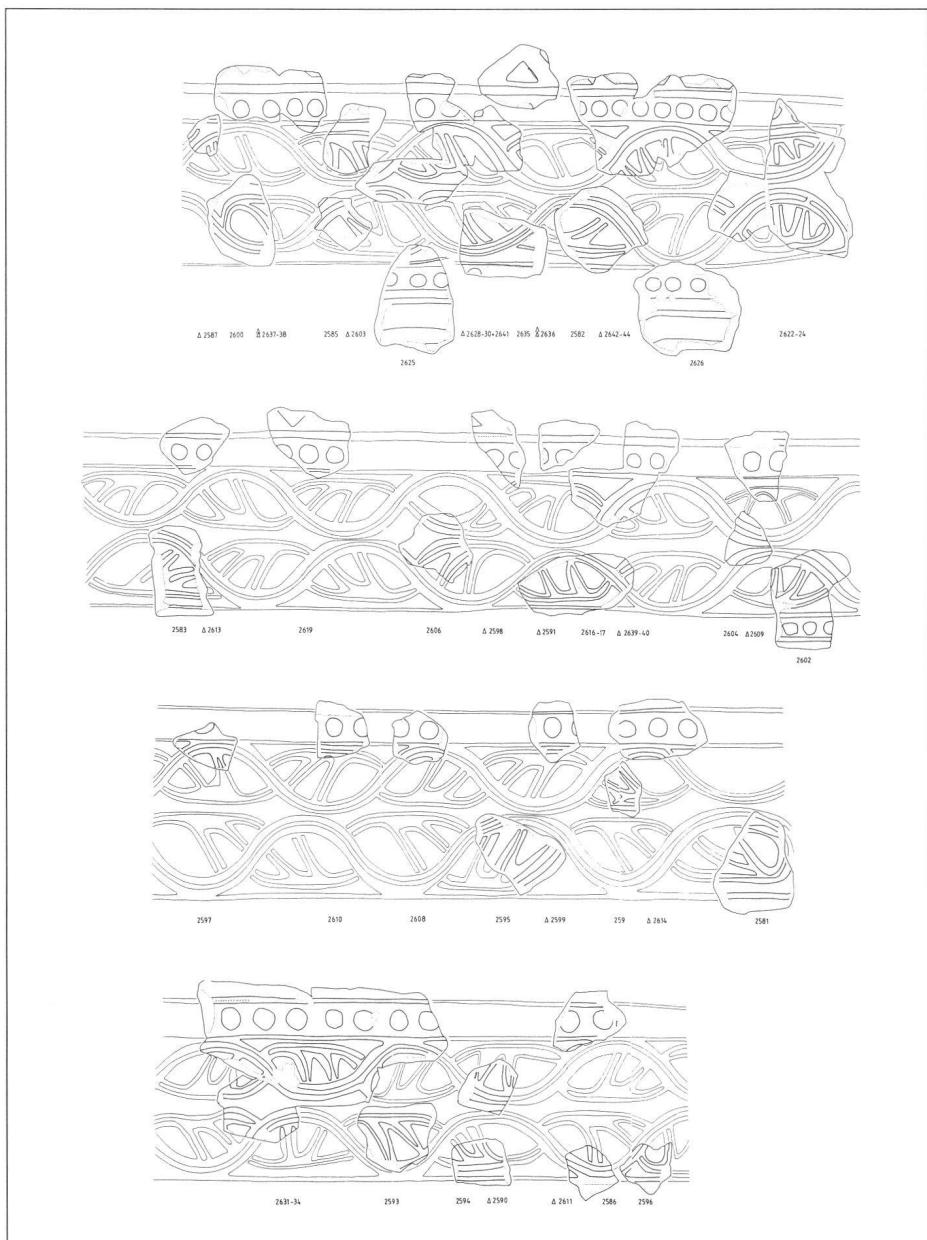
Abb. 4 Friesornament 4; Wellenrankenfries mit Halbpalmetten. Breite: mehr als 27 cm, Mindestlänge: 330 cm; wenige Vorritzungen; keine Farbfassung; verschiedene Ansatzspuren.

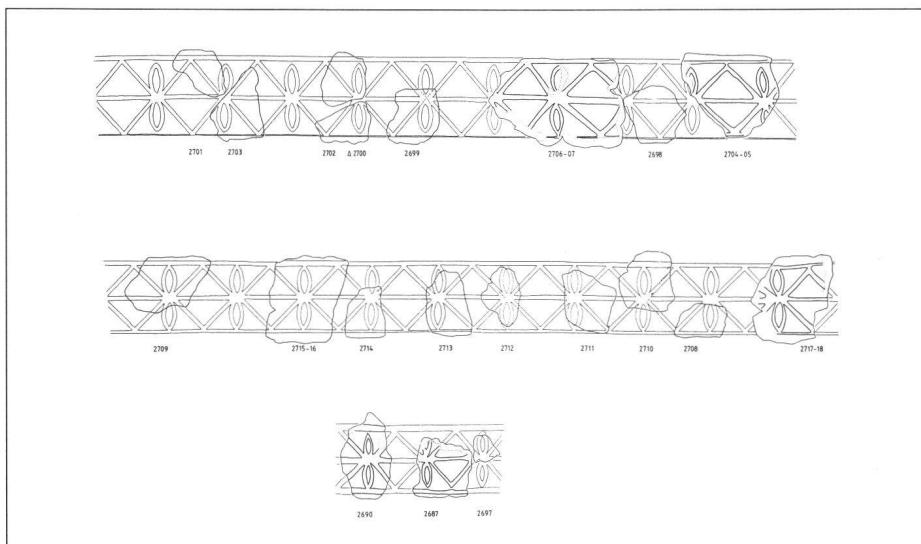
Abb. 5 Friesornament 5. Breite: 9-10,4 cm; Mindestlänge: 250 cm; wenige Vorritzungen, keine Farbfassung; möglicherweise mehrere unterschiedlich breite Friese.

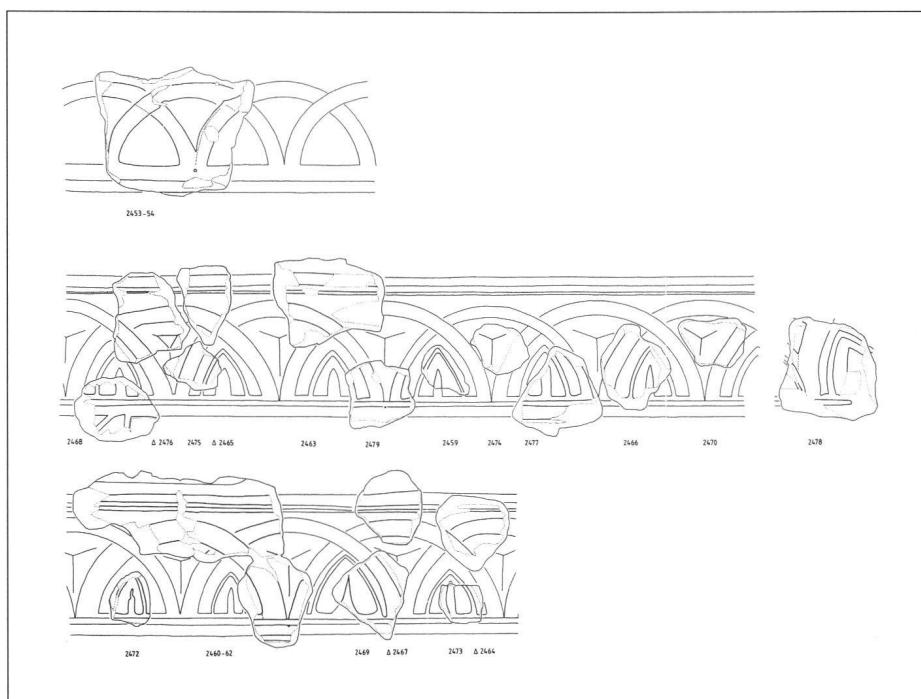
Abb. 6 Friesornamente 6 und 7; sich überkreuzende Halbkreise ohne und mit Zwickelfüllung.

Friesornament 6 (2453-54): Breite: 14,7 cm; Mindestlänge: 21 cm; Zirkelspuren; keine Farbfassung, aber nach oben Übergang in Wandmalerei.

Friesornament 7: Breite: 18,4 cm, Mindestlänge: 180 cm; Zirkelspuren; die meisten Vertiefungen grau gefasst. Die Verschiebung des Randstücks 2478 deutet auf einen schrägen oder gebogenen Friesabschluss hin; Ansatzspuren unklar.

Zwei Friese werden von sich überkreuzenden Halbbögen überzogen (Abb. 6). Im Gegensatz zu F 7 sind sie bei F 6 (2453-54) leicht gedrückt, der rechte Halbkreis überlagert den linken, und alle Zwickelfelder sind dreiseitig mit Kerbschnitten eingetieft. Bei F 7 wurden aus den Zwickeln oberhalb der Kreismittelpunkte dreiseitige Pyramiden mit nach unten verlängertem Grat herausgearbeitet. Stilisierte, nach oben spitz zulaufende Blätter mit einer Mittelrippe, Freiräume unterhalb der Bogenkreuzungen. Die Bögen knicken knapp über dem Fusspunkt nach innen um und sind mit diesen Blättern stegbreit verbunden. Mehrere Dreiergruppen von sehr dünnen, flachen Rillen (mit etwas breiterer Mittelrille) unterteilen die Oberfläche des Frieses

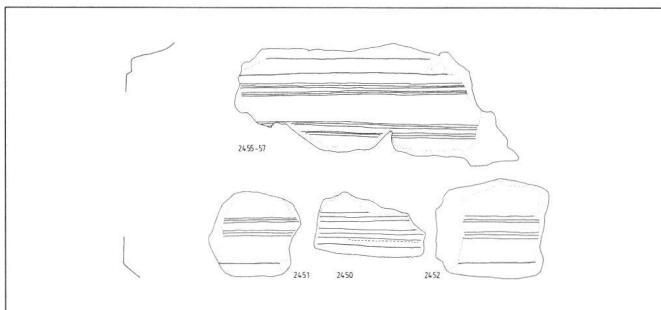
Abb. 7 Friesornament 8. Breite: mehr als 12,3 cm; Mindestlänge: 32,5 cm; wenige Vorritzungen; rosa Farbfassung. Alte, weiß getünchte Wandputzstücke sind im Untergrund wiederverwendet. 2450 dokumentiert möglicherweise einen Rücksprung in der Friesbreite.

mit F 8 in unterschiedlich breite Bänder (Abb. 7). Sichere Anzeichen für die Existenz mehrerer gleichartig geschmückter Friese fanden sich nur bei F 4. Es haben sich keine Hinweise für einen horizontal oder vertikal umknickenden Fries erhalten.

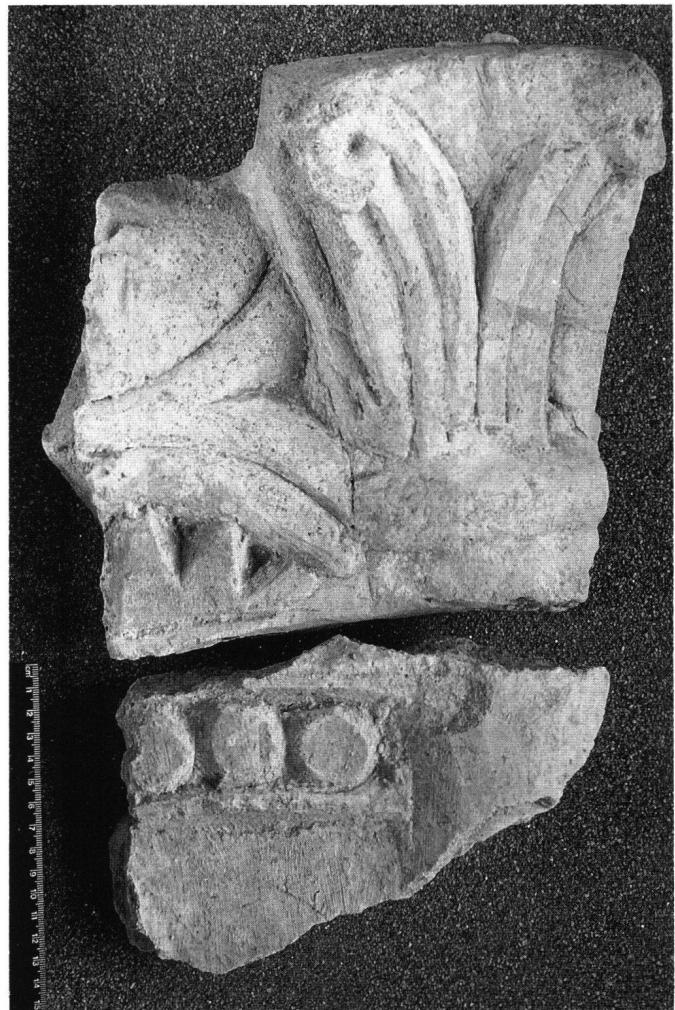
Abb. 8 Kapitelltyp E mit Ansatz von Friesornament 4 (1587–89). 1589 kann wegen einer alten Zementausflickung nicht mehr an die Unterkanten von 1587–88 angesetzt werden.

Einige Kapitelle zeigen nach oben abgehende, unterschiedlich stark zurückpringende, horizontale Bänder, an die wohl Bogenornamente anschlossen (Abb. 33). Andere Kapitelle weisen auf ihren Oberflächen nur noch die zwei im Winkel von über 100° aufeinander zulaufenden Abbruchkanten auf (Abb. 35). Auch diese können als Abdrücke der vorkragenden Bögen interpretiert werden. Auf mindestens zwei gedrehten Säulenschäften haben sich glatte Wand- und Laibungsansätze erhalten. Bei 324 liegt die Laibung auf der linken Seite, wohin auch der Bogenansatz zeigt (Abb. 35). Auf der gegenüberliegenden Seite grenzt an den Säulenschaft und das Kapitell dunkelgraue Wandmalerei. Das Verhältnis von Laibung und Drehrichtung der Kanneluren ist aber nicht einheitlich; Säulen mit gegenläufig gedrehten Kanneluren können durchaus einander zugeordnet gewesen sein. Bei einem Kapitell stösst seitlich ein breiter Fries mit F 4 an (Abb. 8, 35: 1587 bis 89), weitere Anschlüsse dieser Art fehlen.

Das Wellenrankenornament des Frieses, der an das grosse Kapitell anschliesst (Abb. 8), hat man offenbar erst in Umrissen vorgeschnitten, bevor in einem (hier nicht mehr ausgeführten) zweiten Arbeitsgang die Falzung eingekerbt wurde. Die Ornamente arbeitet man mit Kerbschnitten aus der Oberfläche heraus.⁴⁵ Die Winkel der Kerbschnitte variieren zwischen annähernd 100° und 130°. Die scharfkantigen Schnittspuren entstanden durch den Gebrauch von Schnitzmessern, deren Spuren man noch in vielen Vertiefungen und auf einigen Muldenrücken (P 8) erkennt. Abschliessend wurden die Stukkaturen mit einer dünnen

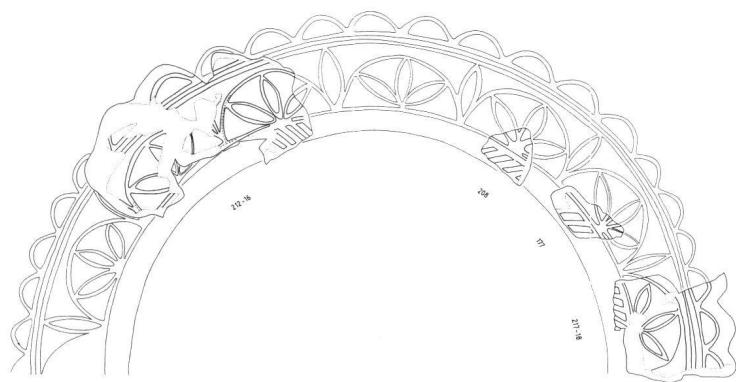
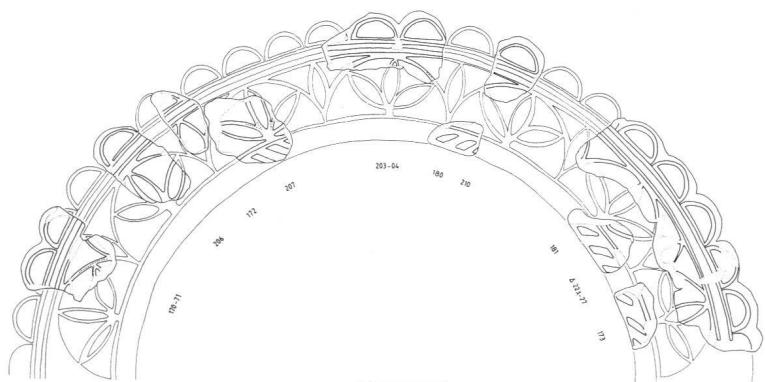
Abb. 9 Palmettenbogenornament 1. Durchmesser: 50–60 cm, Breite: 15 cm; mindestens 3 Bögen, die sich in der Form der Muscheln und Zahl der Stege unterscheiden; 2 rechte Randstücke. Viele Vorritzungen; keine Farbfassung. Der kleine Radius eines Bogens hängt vielleicht von den in früherer Zeit unsorgfältig aneinandergeklebten Fragmenten ab. Es ist nicht eindeutig, ob der Richtungswechsel im Taustab den Scheitelpunkt markiert.

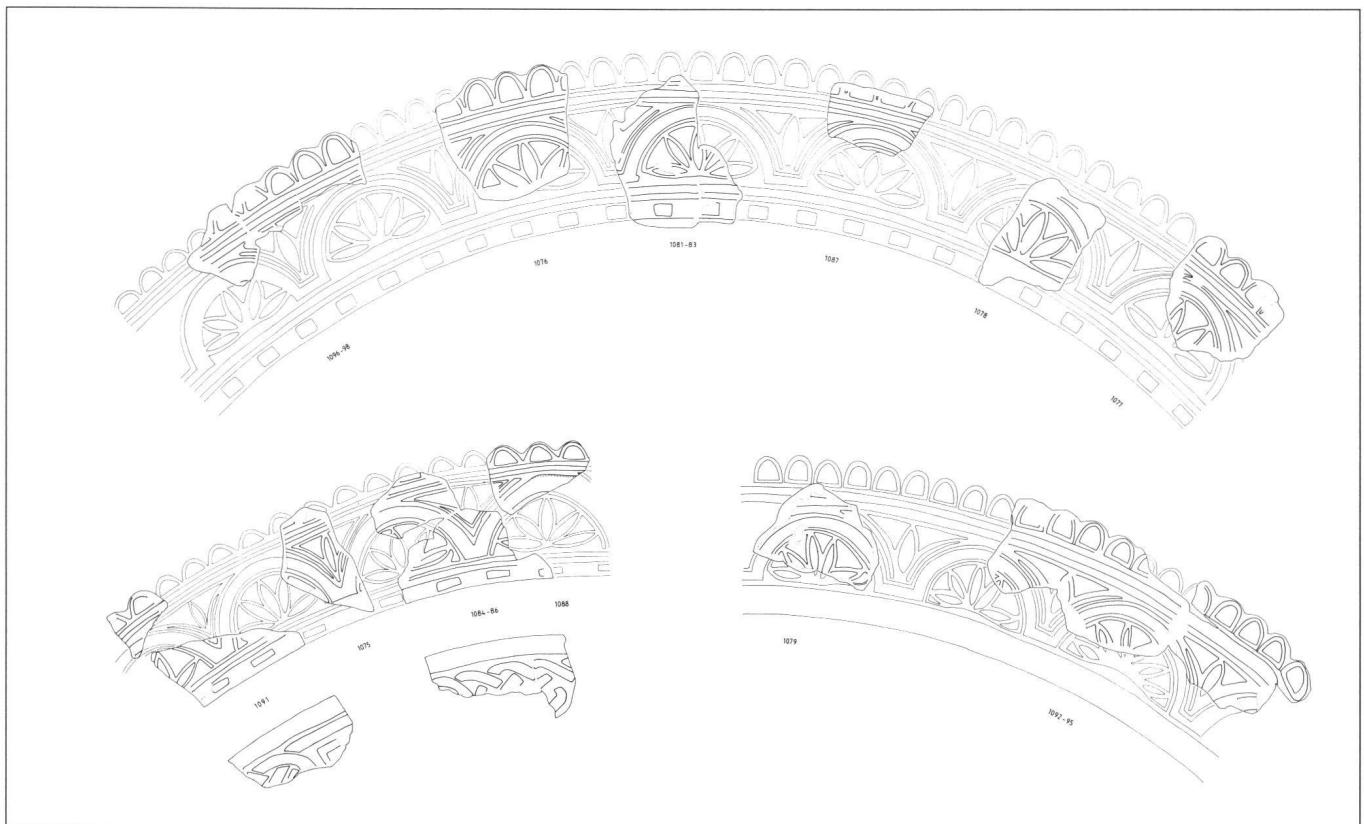
Abb. 10 Palmettenbogenornament 2. Durchmesser: 190 cm; Breite: 18-22 cm. Durch Ornamentvariation, Friesbreite und vielleicht auch Farbfassung sind mehrere Bögen zu unterscheiden. Wenige Vorritzungen; bei den meisten Fragmenten sind durch graue Farbe die Rechtecke, Blätter und Muscheln betont.

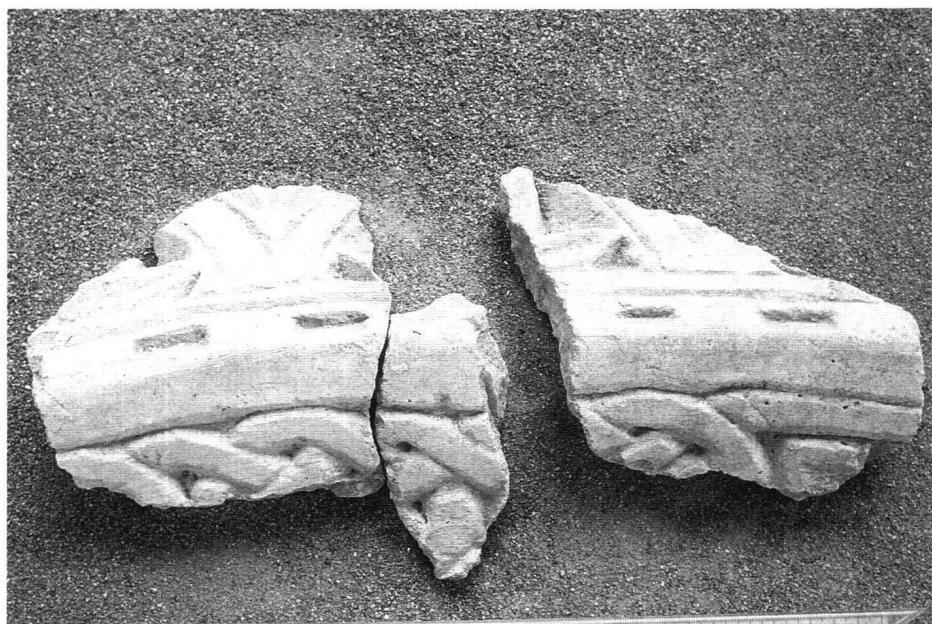
Abb. 11 Palmettenbogenornament 2; in der Laibung Flechtwerk.

Unterschieden bei den Friesen und Palmettenbögen. Die drei Bögen mit den erhaltenen inneren Abschlusschrägen weisen am Wandansatz dunkelgraue, z.T. sehr breite Farbspuren auf (Abb. 21). Die Funktion dieser Bögen kann also nicht darin bestanden haben, Öffnungen zu überspannen, sondern sie dienten der Wandgliederung und der Rahmung von Wandflächen. Möglicherweise war auch der kleine Palmettenbogen mit farbiger Laibung (P 3) der geschlossenen Wand aufgelegt (Abb. 12).

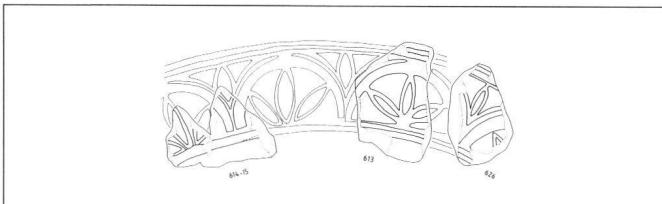
Abb. 12 Palmettenbogenornament 3. Durchmesser: 90 cm; Breite: mehr als 12 cm; Vorritzung; Bogenlaibung mit braunroten, weissen und hellroten Farbstreifen bemalt; Palmettenblätter bei 614-15 ohne gemeinsamen Fusspunkt.

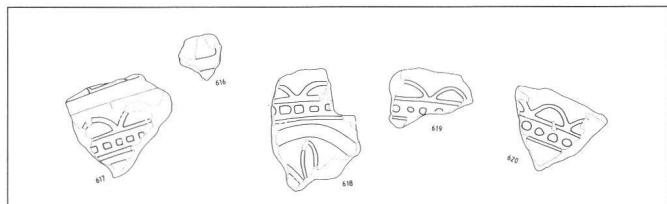
Abb. 13 Palmettenbogenornament 6. Breite: mehr als 14 cm; keine Vorritzungen; graue Farbstriche um die Perlen; Ansatzspuren uneindeutig.

Bei dem einzigen anderen Bogen mit Ansatzspuren P 6 (Abb. 13) befindet sich das benachbarte Ornament oberhalb oder seitlich des Bogens, vielleicht wurde es auch von dem Bogen angeschnitten: An ein Band ausserhalb des Bogens schlossen mindestens zwei kleine, grau und rot bemalte Schrägen an, die durch einen Grat voneinander getrennt sind. Form und Farbigkeit zeigen auffallende Ähnlichkeit mit den Rosetten.³³

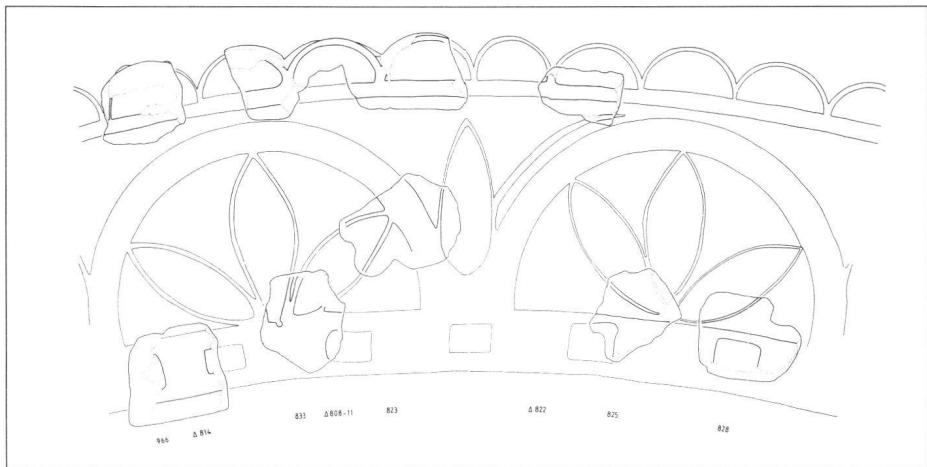
Abb. 14 Palmettenbogenornament 10. Durchmesser: über 400 cm; Breite: 42,5 cm; Vortitzungsspuren, alle Vertiefungen dunkelgrau gefasst; 966 mit Flechtbandlaibung.

Das häufigste Ornament der Bögen geht auf den antiken Palmettenfries mit halbrunden Haupt- und lanzettförmigen Zwischenblättern zurück. Zwischen drei- oder fünfblättrigen, halbrund umfangenen Palmetten wachsen ein- oder dreiteilige lanzettförmige Blätter auf. Fünfblättrige Palmetten und dreiblättrige Zwischenblätter sind allerdings deutlich seltener. Bekrönt werden die Palmettenbögen – soweit erhalten – von einem niedrigen Fries aus Muscheln, die wellenförmig aus dem Bogenumriss herausragen. Als unterer Abschluss erscheint an P 1 (Abb. 9) zusätzlich zu den üblichen Stegen und Bändern ein umlaufender Taustab, an P 2 (Abb. 10, 11) und P 10 (Abb. 14) werden die Abschlussbänder durch eingetiefe Rechtecke geschmückt.

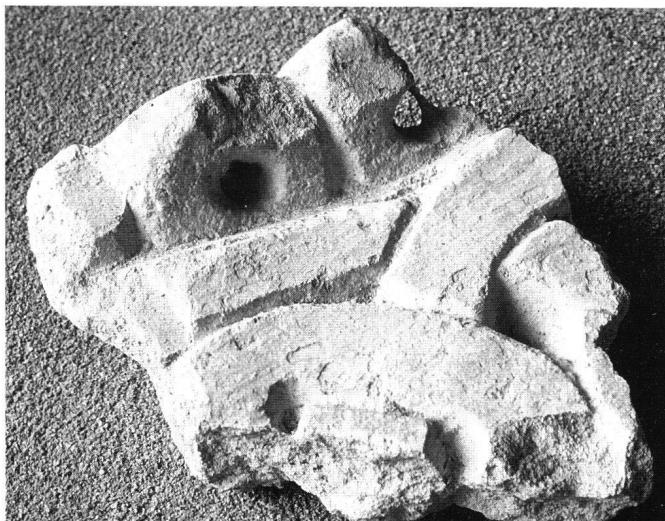
Abb. 15 Fragment 995 mit «Dreiviertelkreisperlen» und Flechtwerk.

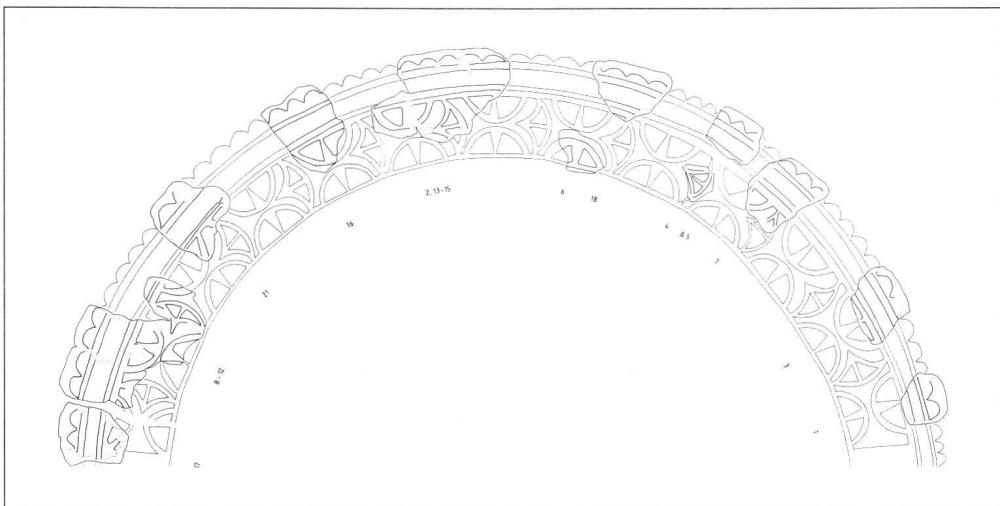
Abb. 16 Bogenornament 1; Pelten. Durchmesser aussen: ca. 110 cm; Breite: mehr als 14,2 cm; weder Vorritzungen noch Farbspuren. Es gibt kein Indiz für einen Richtungswechsel der stehenden Pelten.

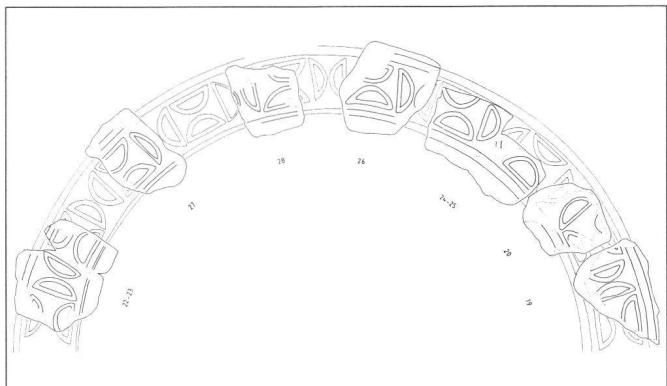
Abb. 17 Bogenornament 2; Halbkreispaare. Durchmesser: ca. 60 cm; Breite: 8,4–9,4 cm; weder Vorritzungen noch Farbspuren.

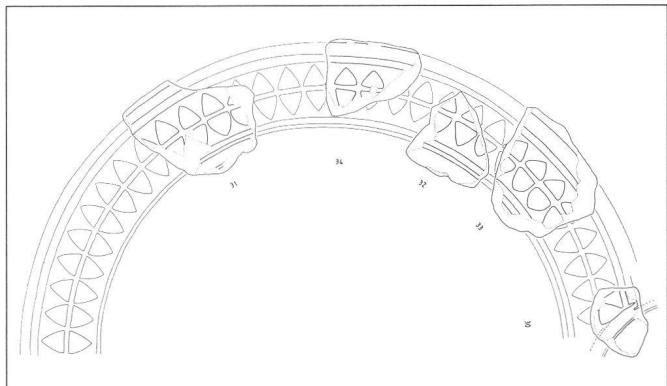
Abb. 18 Bogenornament 3. Durchmesser: 60 cm; Breite: 11,8-13 cm; wenige Vorritzungen; keine Farbfassung; Anschluss an 31 unklar; am rechten Rand möglicher Ansatz eines Nimbus mit gelber Schräge und dunkelgrauem Konturstrich.

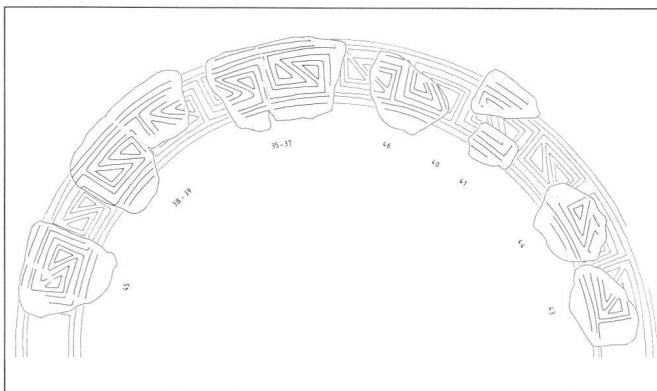
Abb. 19 Bogenornament 4; Mäander. Durchmesser: 70 cm; Breite: 8,5 cm; 2 Randstücke; weder Vorritzungen noch Farbspuren.

- wenn die Eintiefungen benachbarter Formen ausblieben und die Formen in ebenen Flächen ausliefen (z. B. Abb. 19: 43);
- wenn an sich durchlaufende Rillen abrupt endeten (z. B. Abb. 9: 223–227);
- wenn die oberen Abschlusschrägen unregelmässig stark abgeflacht waren (z. B. P 1);

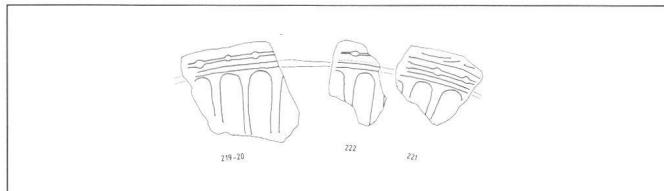
Abb. 20 Bogenornament 5; Zungenblätter. Durchmesser unbekannt. Breite: mehr als 12,5 cm. Vorritzung; Blattkehlen grau gefasst.

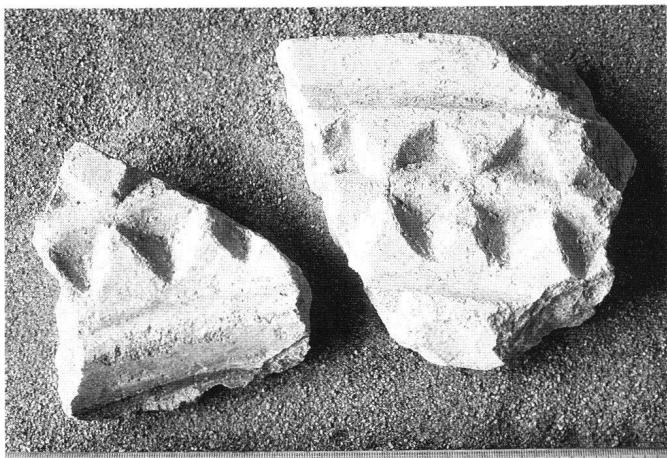
Abb. 21 Bogenornament 3. Bei Fragment 32 (links) Ansatz grauer Wandmalerei.

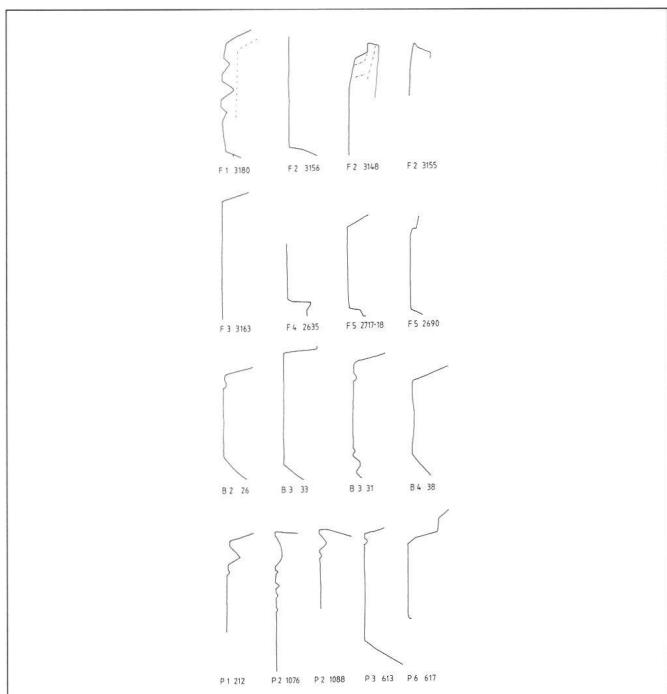
Abb. 22 Querschnitte einiger Friese und Bögen.

Die voneinander deutlich abweichenden Friesbreiten (von 9 cm bis mehr als 24 cm) und die unterschiedliche Feinteiligkeit der Motive weisen den Friesen innerhalb der Kirchenraumdekoration verschiedene Funktionen zu. Ein breiter zweizeiliger Fries mit F 4 schliesst horizontal an ein großes Kapitell an (Abb. 8, 35). Denkbar sind die Friese aber auch als freie Gliederung von Wandflächen oder Trennung von Bogenfeldern, als Abschluss flächig dekorerter Sockelzonen und als Bekrönung von Chorschranken. Die feinteiligen, akkurat geschnittenen Formen auf den schmalen Friese mit F 2, F 3 sowie F 5 sind nur bei einem sehr nahen Betrachterstandpunkt zu würdigen. Insbesondere gilt dies für das Friesornament 5, das sich zudem nur geringfügig von der Wand abhebt. Die größere Ausführung und stärkere Tiefe der übrigen Friese erlauben einen höher gelegenen Anbringungsort (Abb. 22).

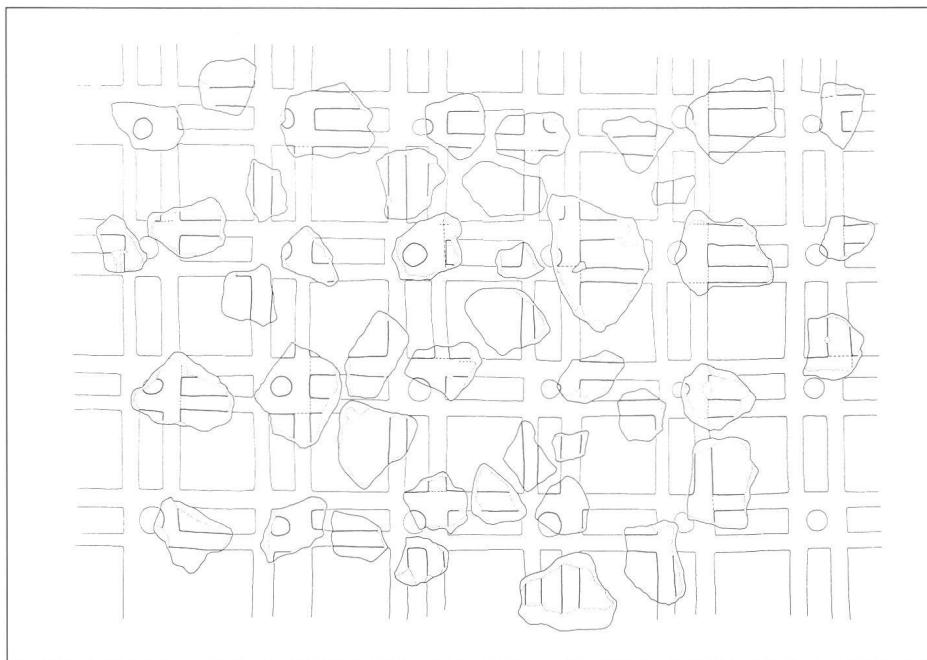
Abb. 23 Flächenornament 1; Gitter mit Kreispunkten. Viele Vorritzungen; Farbfassung: Kreise dunkelgrau, Längsrechtecke röthlichgelb, die graue Schräge der Gitterfüllungen entweder mit einer unbemalten oder einer hellrötlichbraunen Ebene kombiniert. Möglicherweise gehören die hellrötlichbraunen Fragmente zu einem grösseren (mittleren?) Füllungselement.

Mehrfarbig gefasst wurden bei dem hier vorgestellten Material lediglich die Rosetten, die Kreisschlingenornamente (Abb. 27), das Flächenornament Fl 1 (Abb. 23, 24), die Abschlusschrägen des Palmettenbogen P 3 und ein Kapitell (Abb. 36). Bei Fl 1 verdeutlichen die unterschiedlichen Farben die Ornamentgliederung und tragen zum

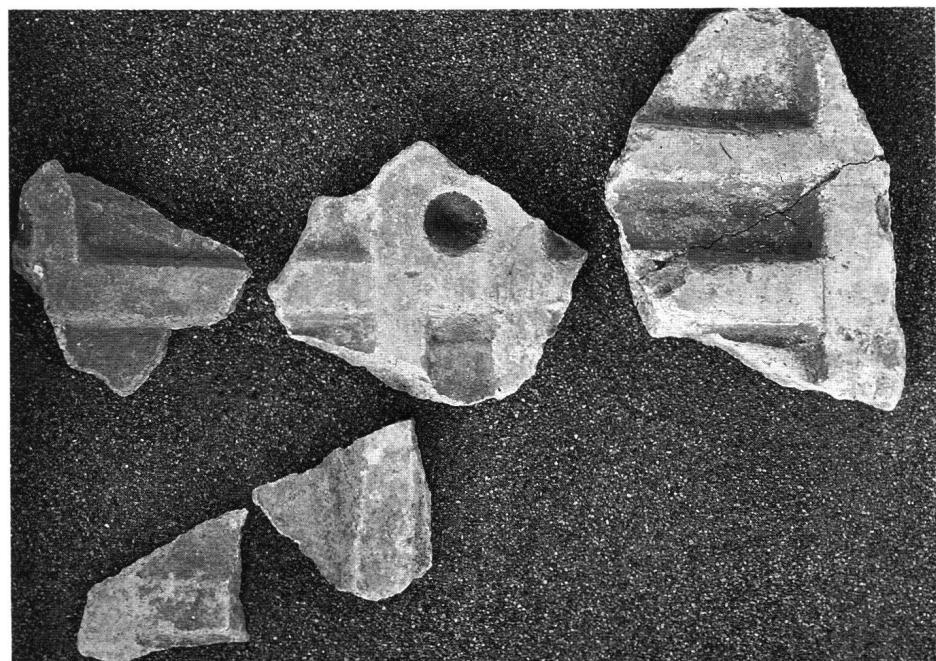
Abb. 24 Flächenornament 1; Gitter mit Kreispunkten.

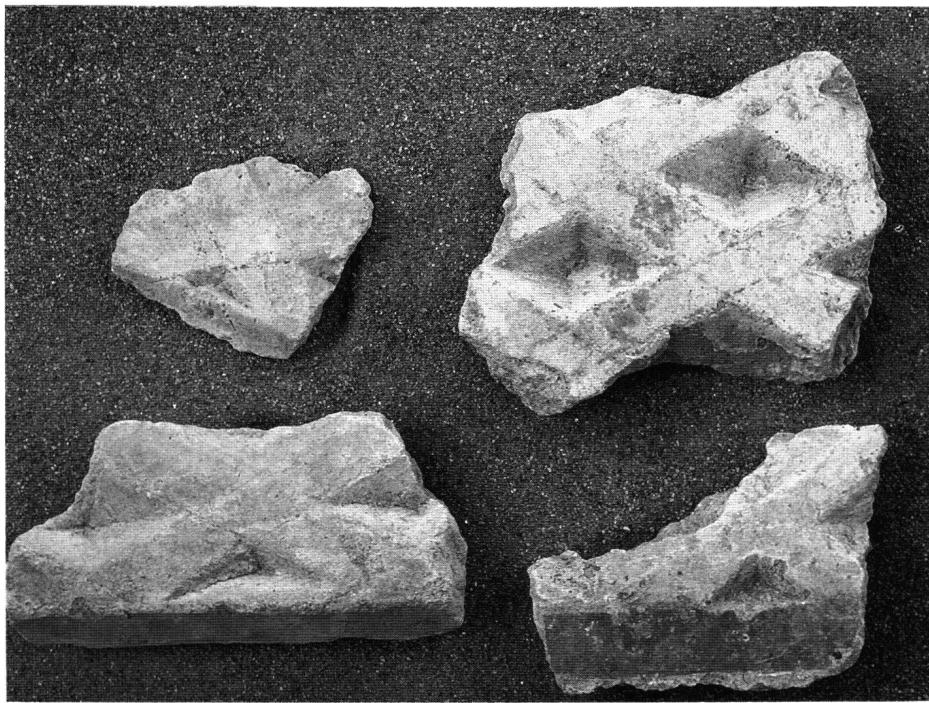
Abb. 25 Flächenornament 2, Rautengitter: 1126 mit korrigierter Vorritzungsspur; 1124 mit Vorzeichnung; 1123 endet mit einer Schrägen, 1135 läuft in einen rotbraunen Farbstrich aus.

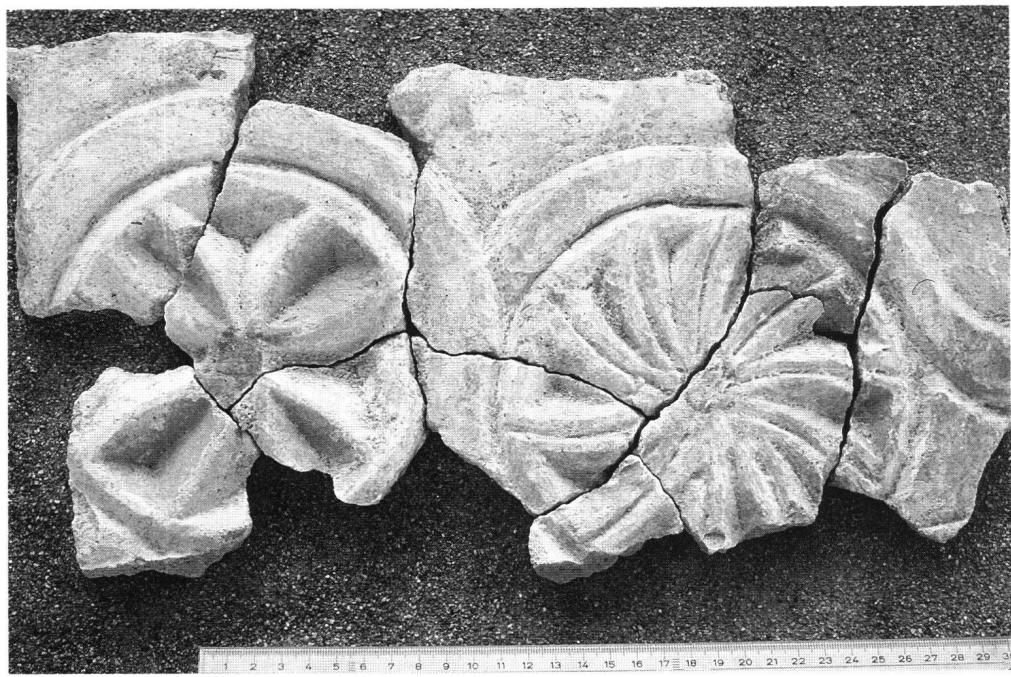
Abb. 26 Flächenornament 4; Kreisschlingennetz ohne 3327.

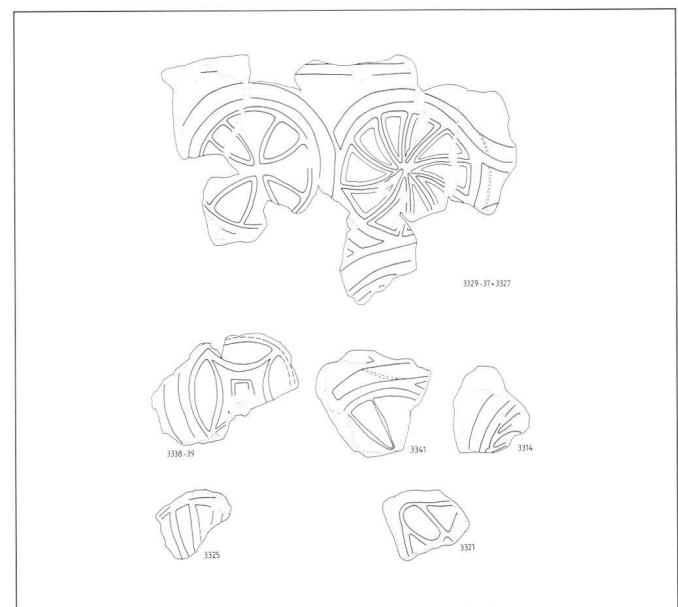
Abb. 27 Flächenornament 4; Kreisschlingennetz. Vorritzungen; die Blätter z. T. grau gefasst, die Rosettenmittelpunkte mit rotem Farbtupfen hervorgehoben. 3321: Viereckrosette.

bungskante. Das Kreisschlingenornament F1 4 fällt durch seine feinteiligen Motive und die sorgfältige Ausführung auf und ähnelt darin den Viereckrosetten (Abb. 27: 3321) und Rosetten; ein enger Zusammenhang dieser Motive ist nicht auszuschliessen. Insbesondere die Viereckrosetten sind als Zwickelfüllungen des Kreisschlingenornaments in Betracht zu ziehen.²⁷

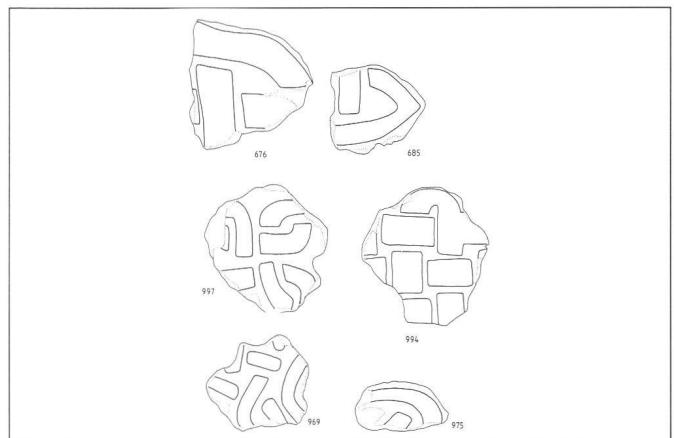
Abb. 28 Flechtwerk. Weder Vorritzungen noch Zirkleinstichpunkte; bei 676 und 685 graue Farbfassung in den Vertiefungen.

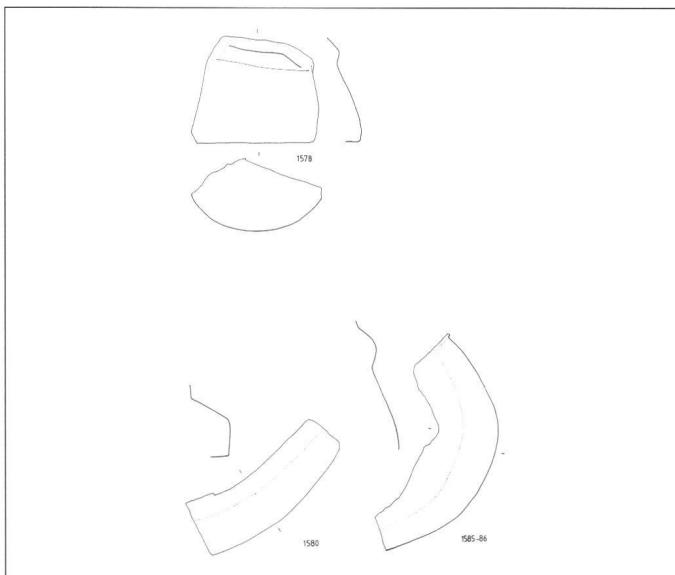
Abb. 30 Basentypen B (1578, 1585–86) und C (1580).

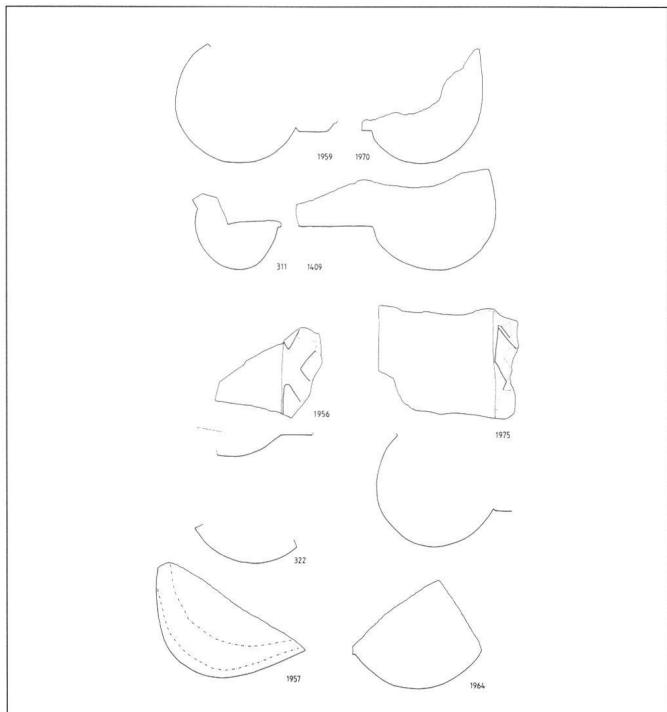
Abb. 31 Querschnitte durch glatte Säulenschäfte. Ecksäulen: 311, 1409 (Länge: 61 cm), 1959; Wandsäule auf parabolischem Grundriss: 1957; Ansatz an Gitterfeld: 1956; Ansatz an Flechtwerk: 1959, 1975; gepunktete Säule: 311 (grau), 322 (rot).

Die Säulenschäfte unterscheiden sich durch die Gestalt der Oberfläche, den Durchmesser und den Querschnitt (Abb. 31). Es gibt Säulen mit gedrehten Kanneluren auf elliptischem Grundriss, glatte Dreiviertelsäulen sowie glatte Säulen mit abgeflachten Seiten. Die Durchmesser variieren bei den glatten Säulenschäften (8-15 cm) etwas stärker als bei den gedrehten (11-15 cm). Säulen beider Gruppen erreichten eine Höhe von mehr als 60 cm. Sie verjüngen sich dabei sehr unregelmässig, eine Entasis lassen die Fragmente nicht erkennen.

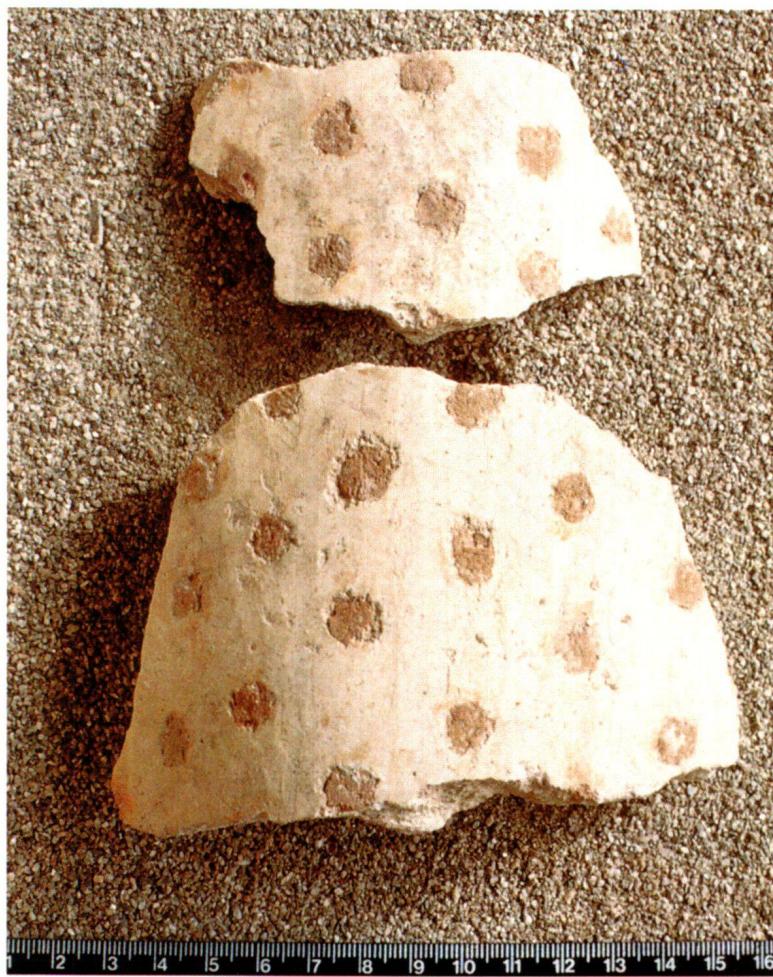
Abb. 32 Säule mit eingelegten roten Punkten (321, 322).

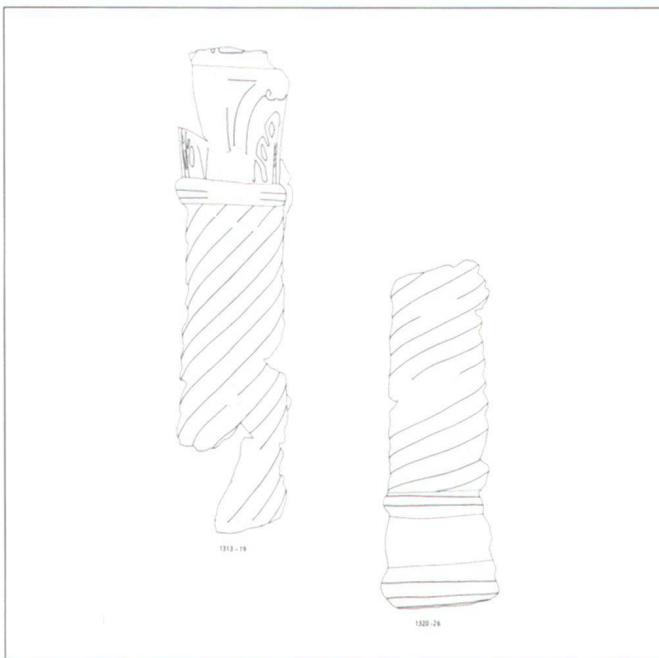
Abb. 33 Dreiwürtlige Basis (Typ A), rechtsgedrehte Säule, Wandkapitell mit Mittelblatt und Eckblättern (Typ A). Bei 1313-19: nach oben angesetztes Band mit nicht identifiziertem Ornament; Laiungsansatz auf der rechten Seite des Säulenschafts.

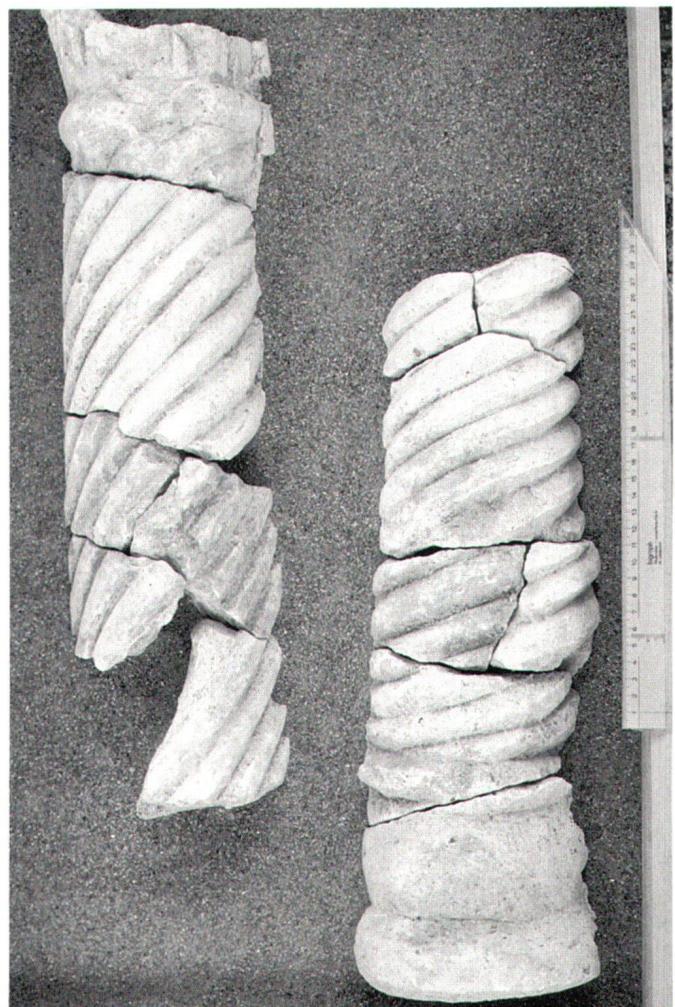
Abb. 34 Zwei gedrehte Halbsäulen.

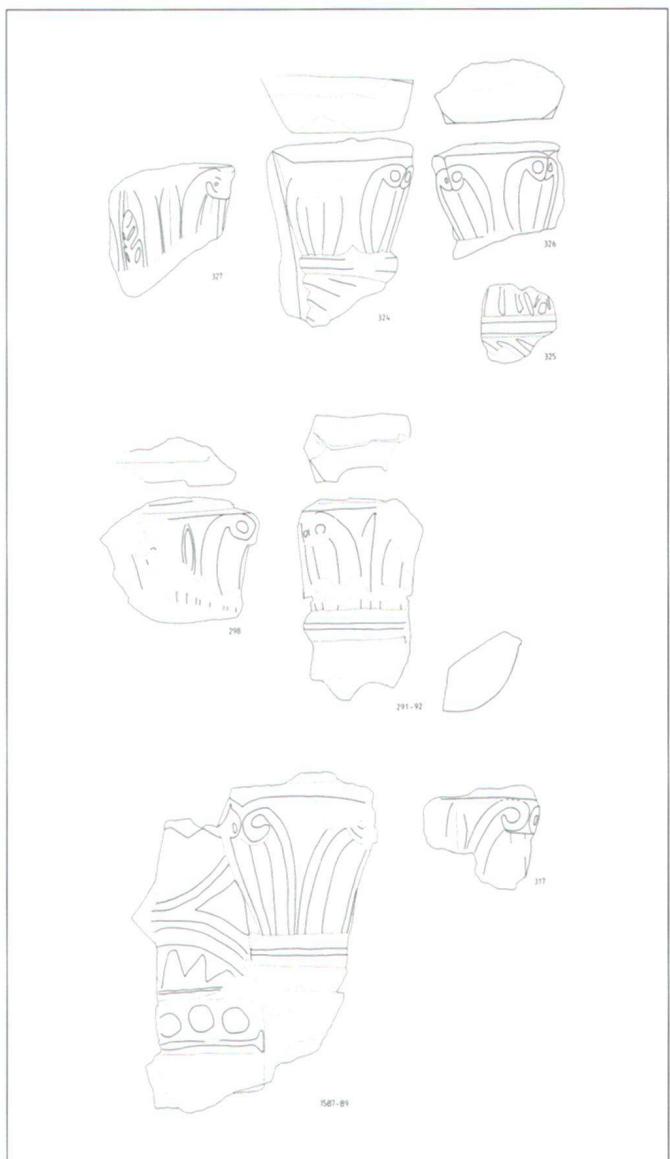
Abb. 35 Kapitelltypen A (325, 327), B (324, 326), C (291-292, 298), D (317) und Typ E mit Ansatz des Friesornaments 4 (1587-89).

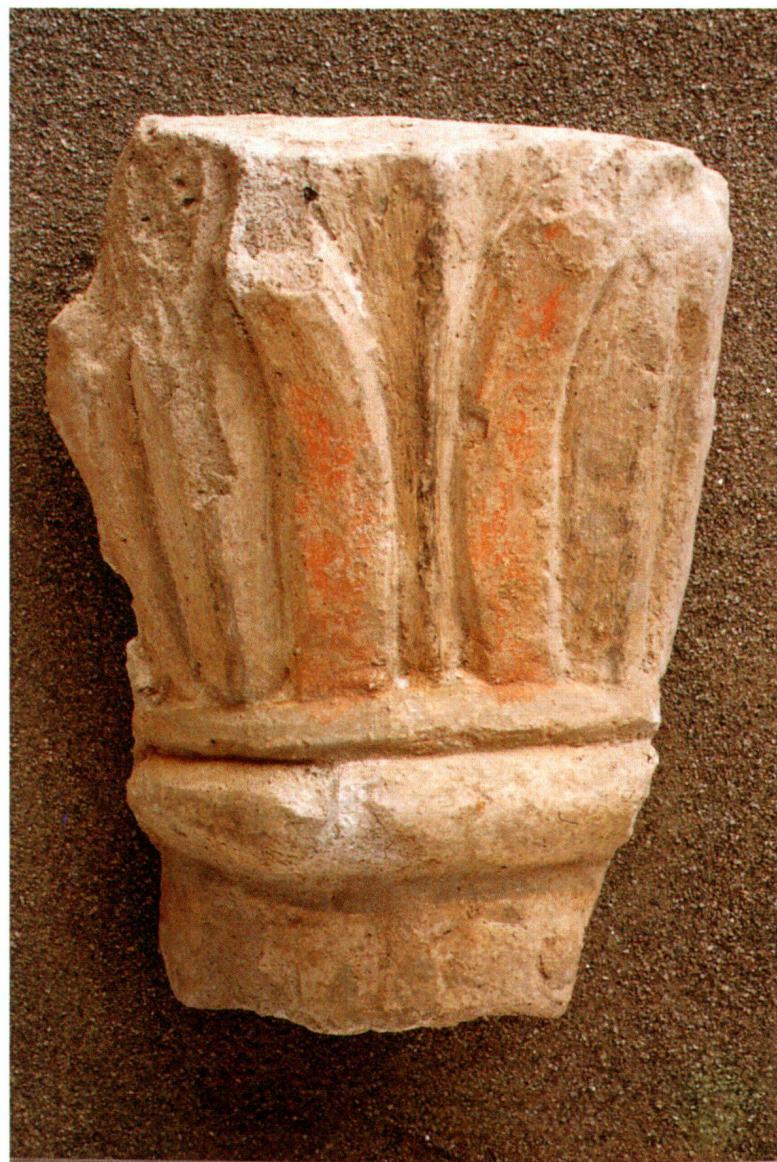
Abb. 36 Kapitell 297, Typ C. 18×17 cm; hellrot: Volutenstengel; grau: Grate der Ecken und Mittelblatt, Strich unterhalb des Halsrings, Punkte oder Streifen auf Säulenschaft.

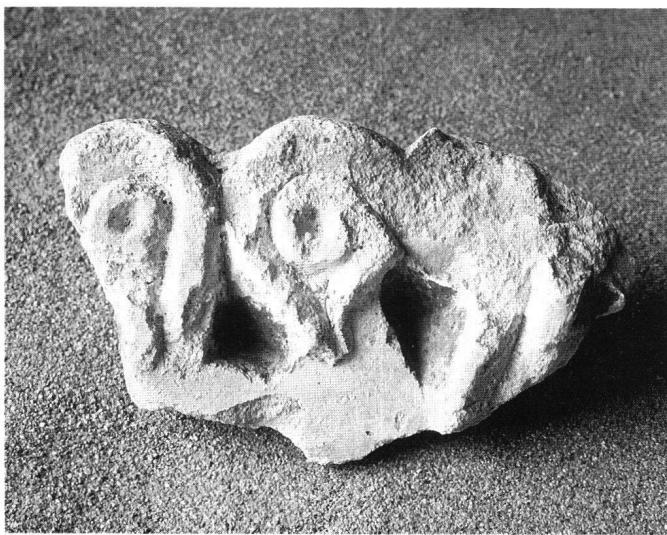
Abb. 37 Krabbentyp A. Im unteren Bereich ist die glatte Oberfläche der zweiten Stucklage zu erkennen. Die Zwickel zwischen den Krabbenstengeln und die Kehle hinter den Krabben sind grau gefasst.

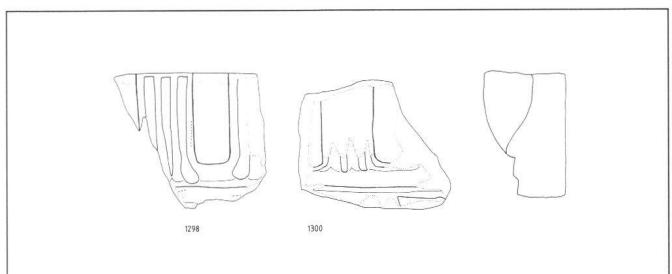
Abb. 39 Fries aus Viertelkreiskonsolen. Mindestlänge: 120 cm. Die meisten Zwischenräume sind grau gefasst; Ansatzspur nach unten ist vielleicht Teil einer Inschrift.

Mindestens 13 Viertelkreis-Konsolen waren zwischen Wand und Decke eingefügt (Abb. 39, 40). Durch tiefe Einschnitte sind sie in vier Scheiben aufgelöst. Verbunden werden die Konsolen jeweils durch die äussere Scheibe, die unten umbiegt und an die benachbarte Konsole anschliesst.

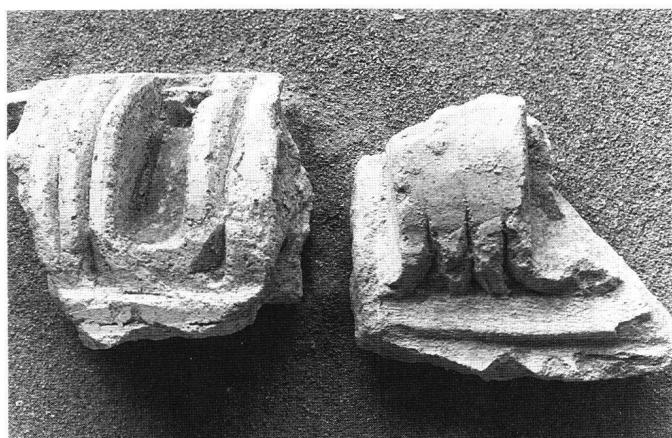
Abb. 40 Fries aus Viertelkreiskonsolen (1298, 1300).

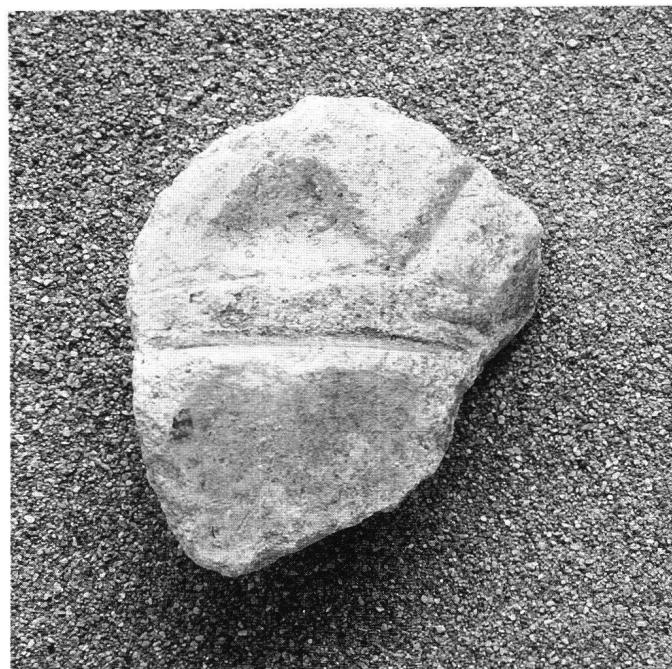
Abb. 41 Fragment eines ockerfarbenen Nimbus mit Konturstrich (30); mögliches Ansatzstück an Bogenornament 3.

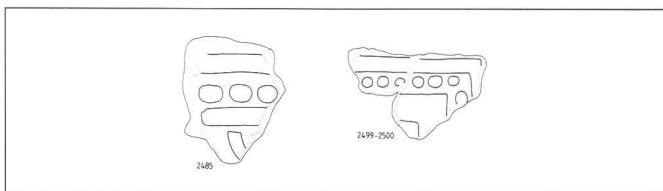
Abb. 42 Perlbänder. Keine Farbfassung, 2485 ist ein linkes Randstück.

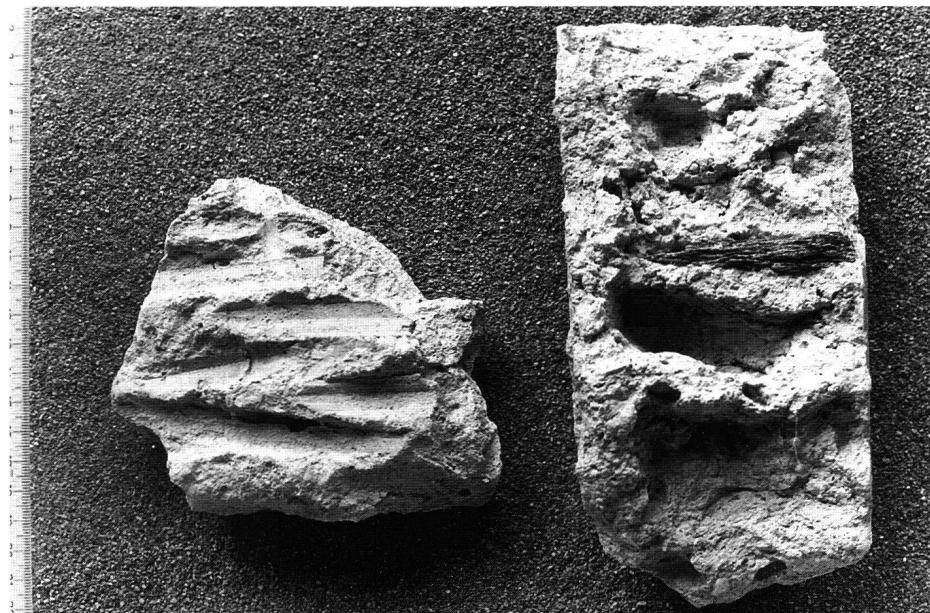
Abb. 43 Unterflächen zweier Fragmente. Links: Rutenabdrücke der Perlbänder (2485). Rechts: grau gepunktete Säule mit horizontalen Schieferplatten im Kern (318).
