Zeitschrift:	Zeitschrift für schweizerische Archäologie und Kunstgeschichte = Revue suisse d'art et d'archéologie = Rivista svizzera d'arte e d'archeologia = Journal of Swiss archeology and art history
Herausgeber:	Schweizerisches Nationalmuseum
Band:	51 (1994)
Heft:	2: Berufsbilder in der Kunstgeschichte
Artikel:	Frühmittelalterliche Gebäude und fünf Mörtelmischwerke südöstlich des ehemaligen Chorherrenstifts im Embrach (Kanton Zürich)
Autor:	Matter, Annamaria / Wiggenhauser, Béatrice
Kapitel:	Die archäologische Ausgrabung 1992
Autor:	Matter, Annamaria
DOI:	https://doi.org/10.5169/seals-169399

Die archäologische Ausgrabung 1992

von ANNAMARIA MATTER

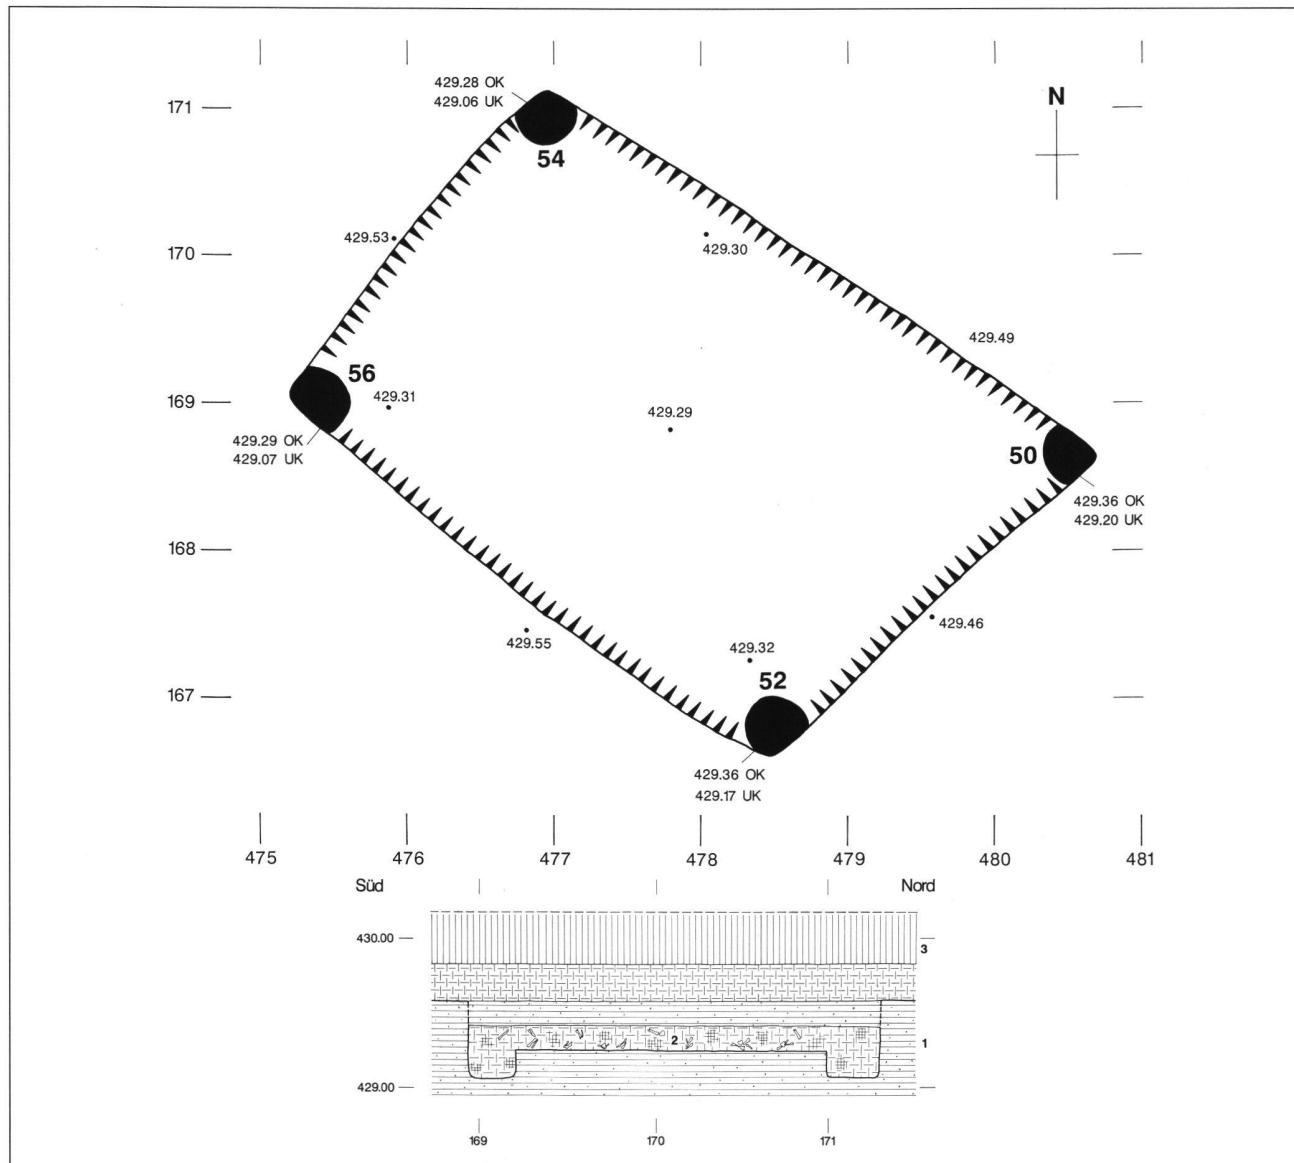
Abb. 4 Grubenhaus 1: Aufsicht und Schnitt. 1: gewachsener Boden, 2: Verfüllung des Grubenhauses, 3: Humus ergänzt. M 1:50.

Befundbeschreibung (Abb. 4–5): Grubenhaus mit leicht trapezförmigem Grundriss von ca. 4,50 × 3,00 m; ca. 22 cm in den gewachsenen Boden eingetieft. Verfüllung aus humosem, teilweise auch siltigem Material, darin 406 Knochenfragmente und 28 Zahnsfragmente. Vier Eckpfostenlöcher mit einem Durchmesser von 26–32 cm und einer Tiefe von 32–40 cm (Pfostenlöcher 50, 52, 54, 56). Verfüllung mit humosem Material, durchsetzt mit Holzkohle. Pfostenlöcher im eingetieften Bereich anhand ihrer Ausformung als stumpf endende Rundhölzer zu ergänzen. Weder Bodenhorizont (Benutzungsniveau) noch Wandverkleidung und Abgang nachgewiesen.

Das Grubenhaus besitzt eine ähnliche Orientierung wie das Gebäude 1, das heisst West-Ost-Ausrichtung (Abb. 3: GH 1).

Das Fehlen einer Wandverkleidung und eines Bodens könnte darauf hinweisen, dass diese nach der Auflösung des Grubenhauses für eine Wiederverwendung entfernt worden sind.²⁹

Das Grubenhaus war mit zahlreichen Knochen verfüllt, was für eine sekundäre Verwendung als Abfallgrube spricht. Dieser Typus von Grubenhäusern nur mit Eckpfosten ist tendenziell jünger als jener mit sechs Pfosten und etwa ab dem 7. bis 8. Jahrhundert in zahlreichen Siedlungen nachgewiesen.³⁰ So gehören zum Beispiel in Wülfingen (Baden-Württemberg) die Grubenhäuser mit Eckpfosten der karolingischen Siedlungsphase II b an, die den Zeitraum von der zweiten Hälfte des 8. bis zur zweiten Hälfte des 9. Jahrhunderts umfasst. In Berslingen Schaffhausen wurde ein Vierpfostengrubenhaus, vergleichbar mit demjenigen aus Embrach, nachgewiesen, das anhand der Funde aus der Verfüllung ins 10./11. Jahrhundert datiert wird.³¹

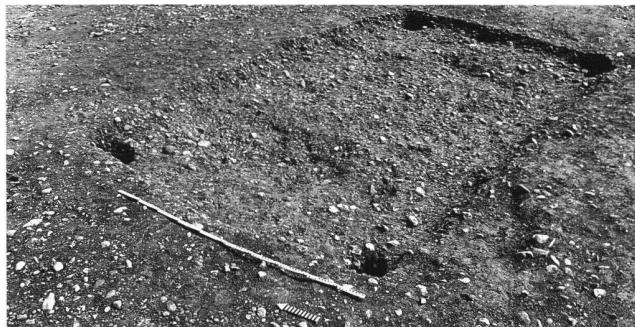
Abb. 5 Das Grubenhaus 1 in der Fläche. Blick von Westen.

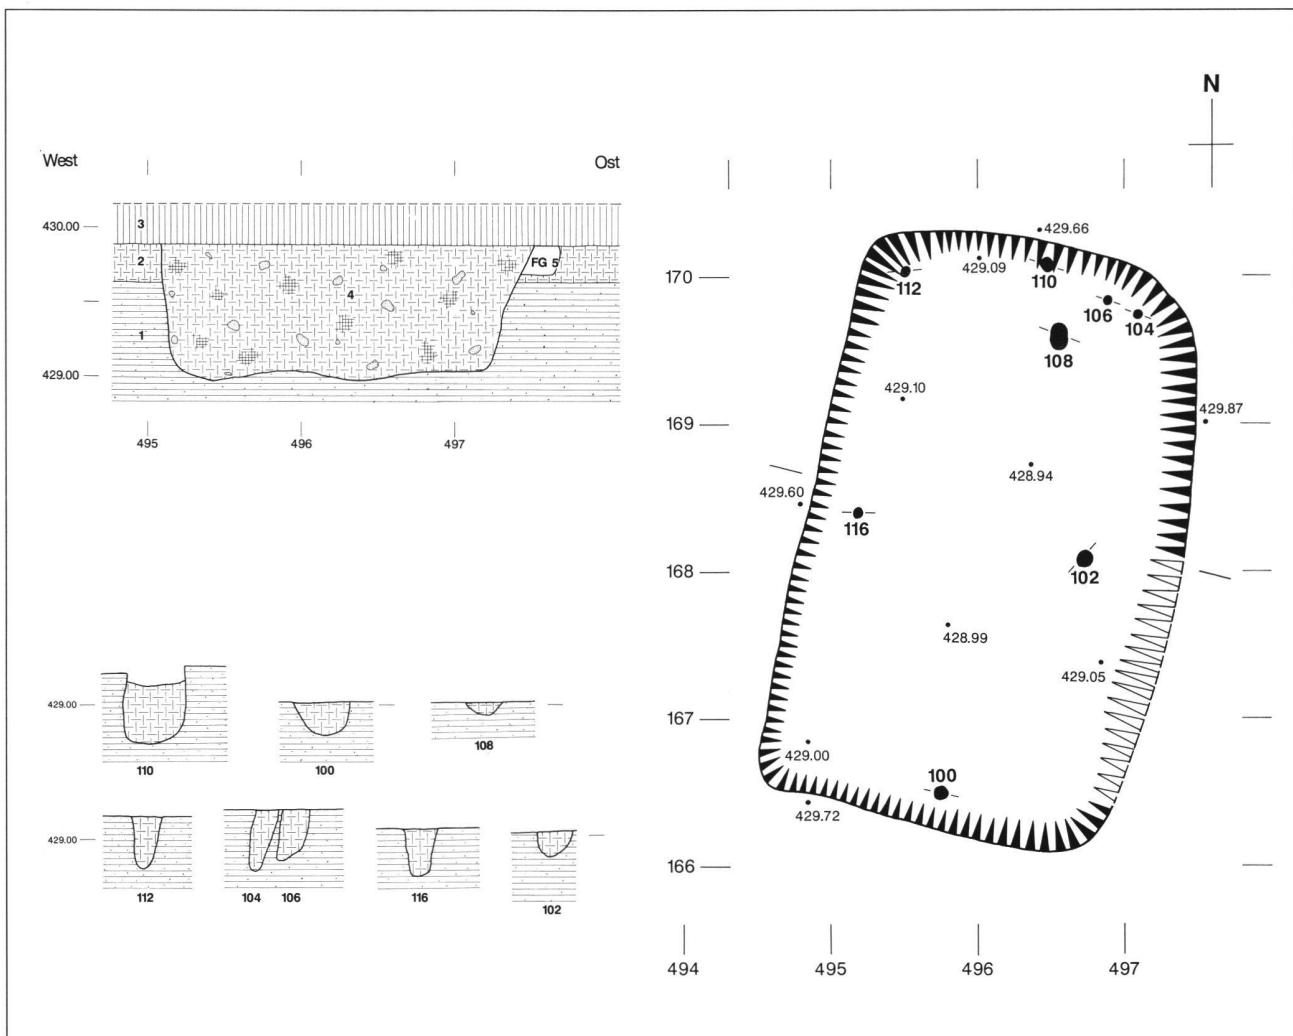
Befundbeschreibung (Abb. 7–8): Rechteckiger Grundriss von ca. 2,20×4,00 m; im Süden ca. 85 cm in den gewachsenen Boden eingetieft. Die nördliche Sohle lag ca. 10 cm höher als die südliche. Verfüllung aus humos-siltigem Material, durchsetzt mit Bau schutt, der besonders am westlichen Rand konzentriert war. Pfostenlöcher: an der Nordstirnseite Pfostenloch 110 (Durchmesser 20 cm), das die Grubenwand leicht anschnitt; an der gegenüberliegenden Südseite wesentlich kleineres Pfostenloch 100. Im nördlichen Bereich eine weitere leicht eingetiefe Pfostengrube 108. Kleinere Pfostenlöcher 102, 104, 106, 108, 112 und 116 (Durchmesser 8–10 cm, Tiefe 8–20 cm) in den Grubenboden eingetieft. In der Achse des Grubenhauses auf der Höhe der Oberkante der Verfüllung, ca. 3,75 m südlich des Grubenhauses, ein Pfostenloch 146 (Durchmesser 20 cm), das in Zusammenhang mit der Benutzung des Grubenhauses stehen könnte. Keinerlei Hinweise auf Wandverkleidung, Bodenniveau und Abgang.

Abb. 7 Grubenhause 2: Aufsicht und Schnitt. M 1:50.

1: gewachsener Boden, 2: Übergang gewachsener Boden-Humus, 3: Humus ergänzt, 4: Verfüllung des Grubenhause, FG 5: Fundamentgraben 5 von Gebäude 1. Schnitte durch kleinere Pfostenlöcher 100, 102, 104, 106, 108, 110, 112, 116 (Lage der Schnitte siehe Aufsicht). M 1:20.

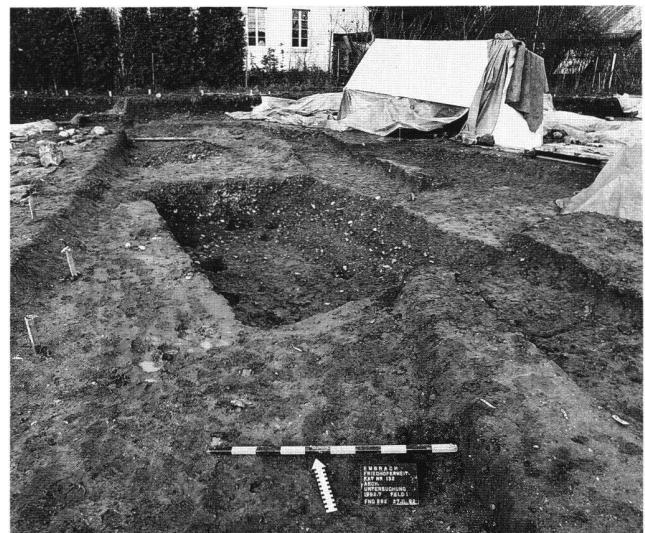
Abb. 8 Grubenhaus 2 schneidet Fundamentgraben 5 von Gebäude 1. Blick von Süden.

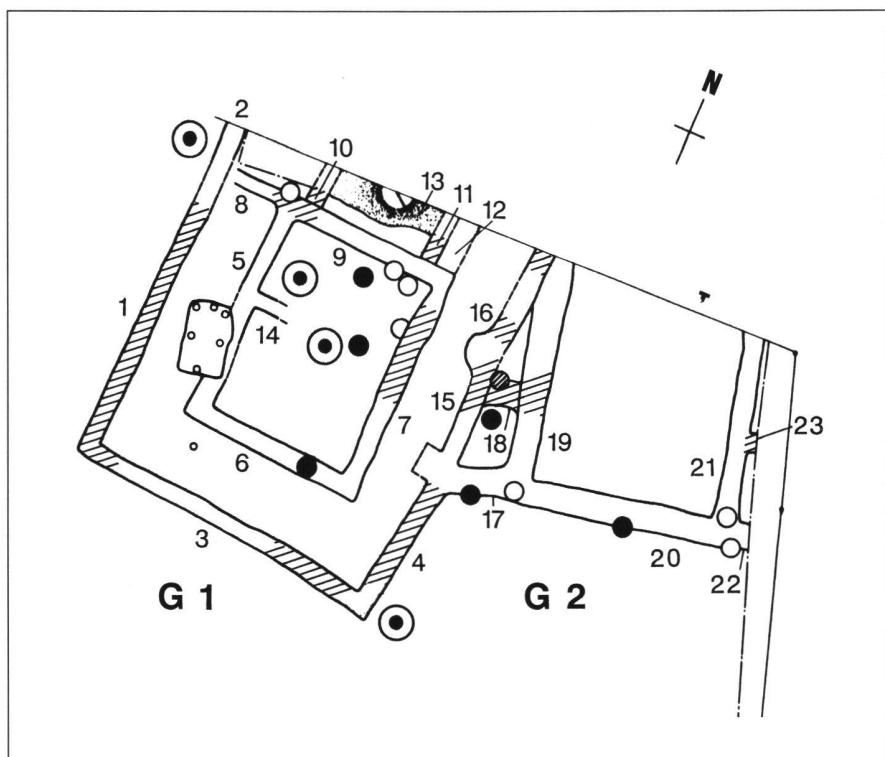
Fundamentgräben, die bis auf die letzte Steinlage ausgeraubt waren, waren mit humos-siltigem Material und Bauenschutt aus Mörtel und Steinen verfüllt. Der Verlauf und die Breite der Fundamentgräben waren nicht immer regelmäßig, besonders im Bereich der Gebäudecken wiesen die Fundamentgräben Verbreiterungen auf.

Der Gebäudekomplex (Gebäude 1 und 2) ist West-Ost ausgerichtet und führt mit seinen Fundamentgräben in die östlich und nördlich gelegenen angrenzenden Parzellen. Innerhalb und außerhalb von Gebäude 1 wurden fünf Mörtelmischwerke dokumentiert, welche in einem separaten Kapitel vorgestellt werden.⁵²

Abb. 11 Gebäude 1 und 2 mit den numerierten Fundamentgräben. G 1 = Gebäude 1, G 2 = Gebäude 2, schraffiert = Fundament erhalten. M 1:400.

Gebäude 2. Befundbeschreibung (Abb. 11): Auf der Höhe des nördlichen Verbindungsgrundes 18 eine letzte Steinlage in Fundamentgraben 19; schwach vermörteltes Fundament aus faustgrossen Kieseln und Bruchsandsteinen. Steine entlang der Fundamentgrabenkante quergestellt und aneinandergereiht (Abb. 16: ST 3 in Fundamentgraben 19). Vgl. vermörtelte Steinlage im West-Ost verlaufenden Fundamentgraben 23: vermörteltes Fundament aus faustgrossen Kieseln. Am südlichen Rand der Grube quergestellte und aneinandergereihte Steine, mit weichem, fast kornlosem Mörtel verbunden. Abschlussecken der Fundamentgräben 21 und 23 abgerundet.

Das Gebäude 1 weist einen im ausgegrabenen Bereich nahezu quadratischen Grundriss auf mit einem umlaufenden Gang (Abb. 3). Wagen wir eine Rekonstruktion des Aufgehenden, so ergeben sich zwei Möglichkeiten: ein quadratischer (höherer) Raum im Zentrum und ein umlaufender (niedrigerer) Gang oder ein Gebäude mit Innenhof. In beiden Fällen muss man mit einer teilweisen Unterteilung des quadratischen Innenraums oder des Innenhofes rechnen, worauf das sehr schlecht erhaltene kleine Fundament (Fundamentgraben 14 auf Abb. 11) hindeutet.

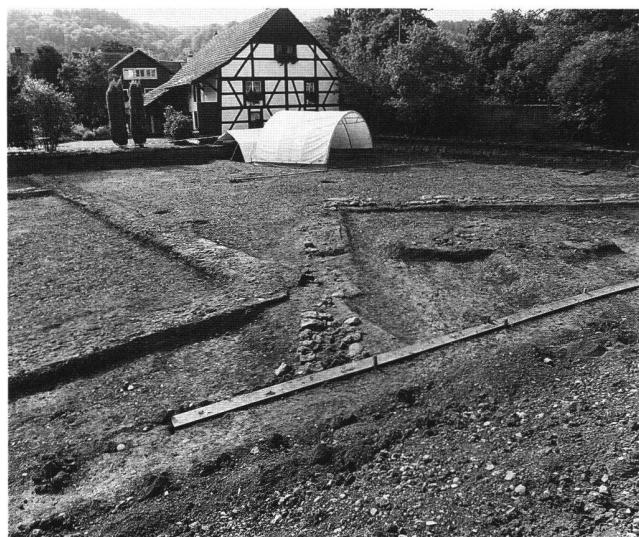
Abb. 12 Lage der Gebäude 1 und 3. Blick von Osten.

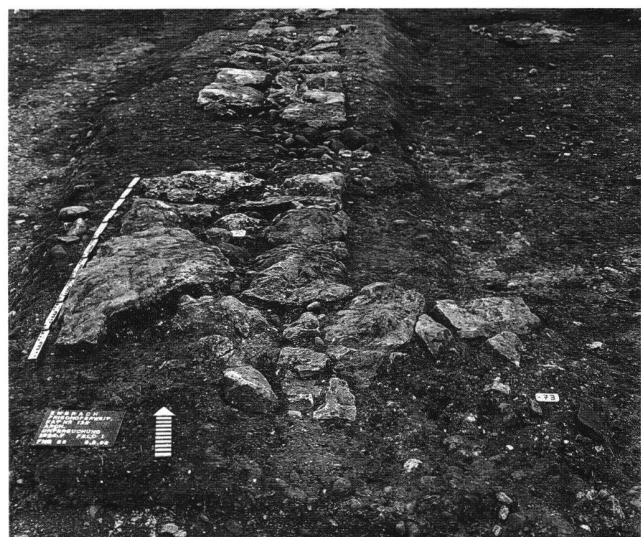
Abb. 13 Gebäude 1: Fundamentgräben 1 und 3. Blick von Süden.

In dem Nord-Süd verlaufenden Fundamentgraben 1 nahezu vollständig erhaltene letzte Steinlage vorhanden. Diese bestand aus trocken gesetztem zweischaligem Mauerwerk, vorwiegend aus grossen Bruchsandsteinen und aus vereinzelten Bollen- und Tuffsteinen. Zwischen zwei Bruchsandsteinen Brandrötung in den Fugen nachweisbar, was auf eine Wiederverwendung der Steine deuten könnte. Als Füllsteine kleinere Bruchsand-, Bollen- und Tuffsteine. Im Vergleich zur südlichen Steinlage auf den letzten drei nördlichen Metern ein sehr unregelmässiges, teilweise lückenhaftes Mauerfundament. Ausgeraubter Fundamentgraben 2 aufgrund der Grabentiefe und -breite zusammengehörig mit Fundamentgraben 1.

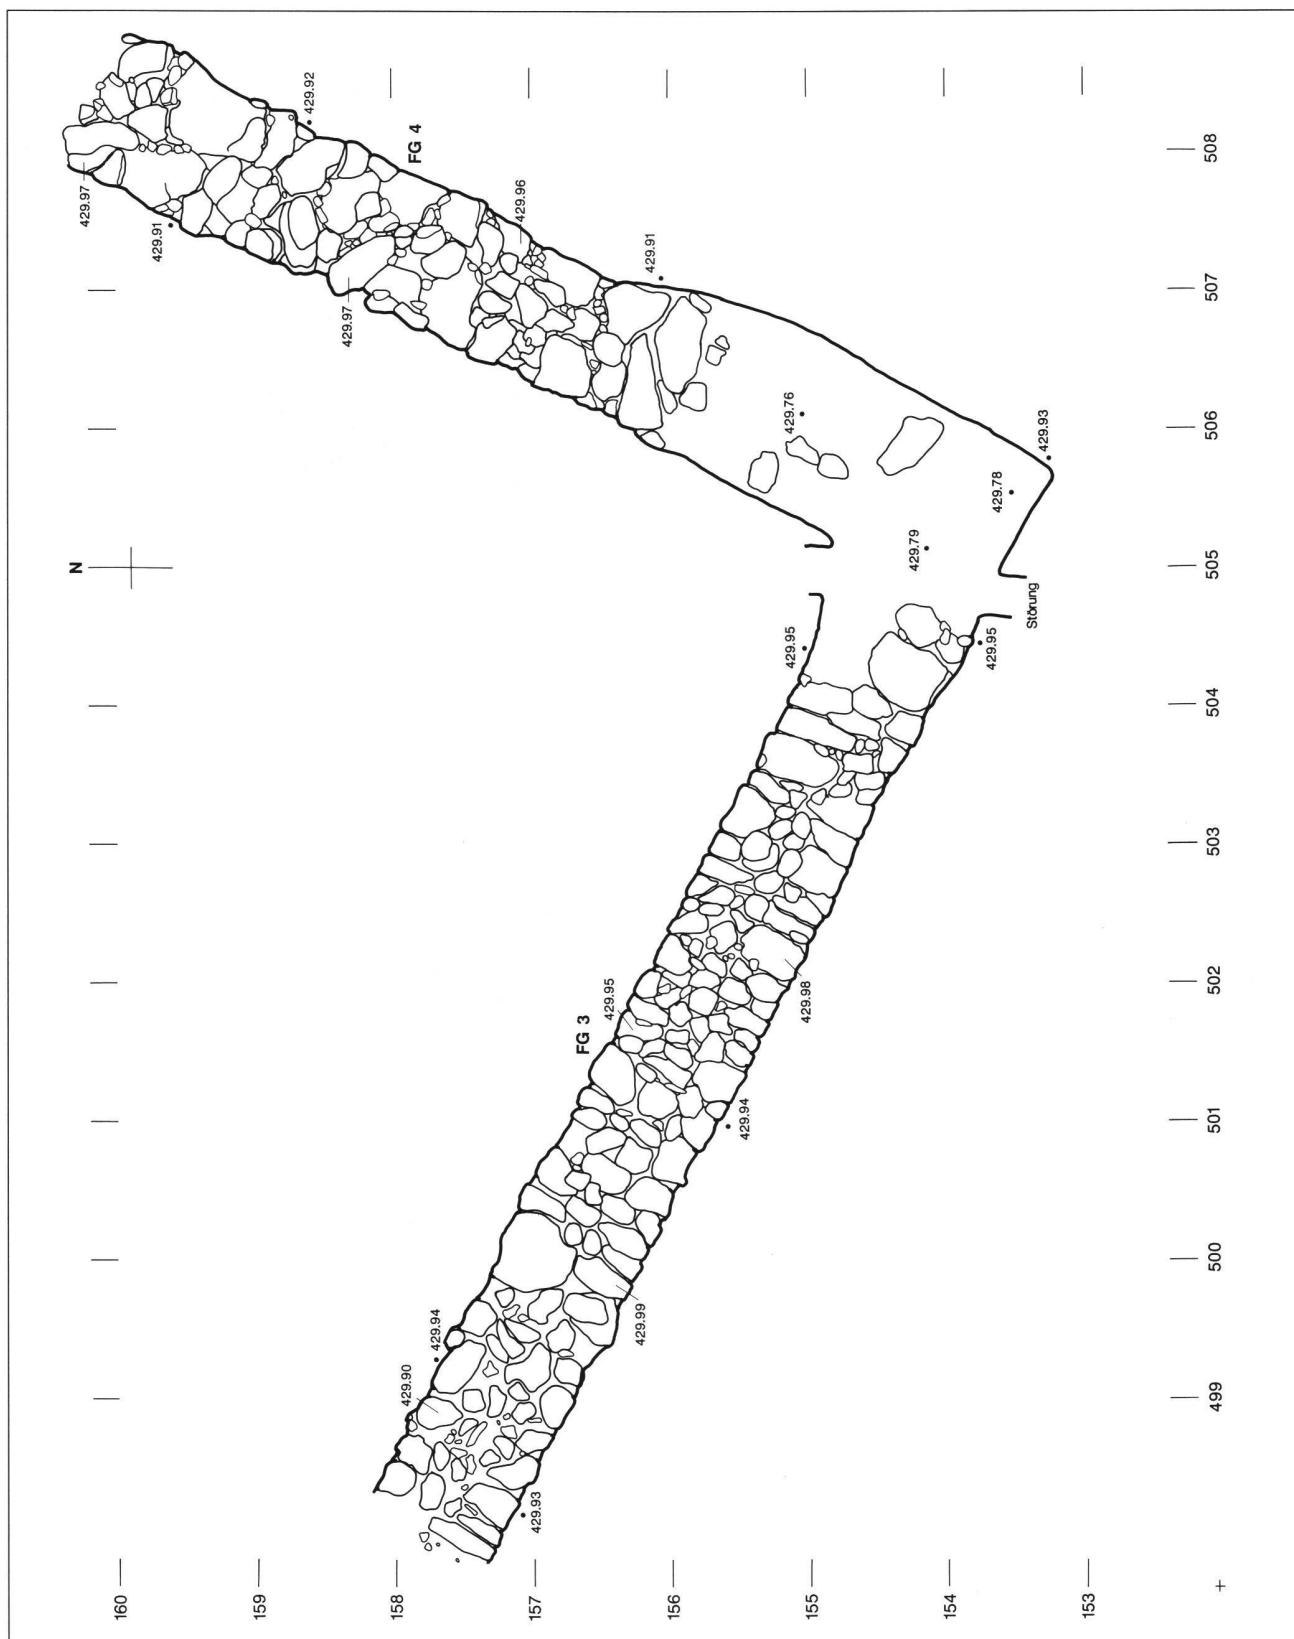
In West-Ost verlaufendem Fundamentgraben 3 Mauerfundament auf einer Länge von 7,50 m erhalten (Abb. 14). Auf der ganzen Länge unterschiedliche Ausprägung der Steinlage. Östlich von Meter 502 Mauerschale vorwiegend aus Bruchsandsteinen bestehend; als Füllsteine kleinere Bruchsand- und vereinzelte Bollensteine. Westlich von Meter 502 Steinlage deutlich lockerer und heterogener in der Zusammensetzung, Mauerstruktur nicht mehr deutlich erkennbar.

Abb. 14 Die äussere Südostecke von Gebäude 1. Fundamentgräben 3 und 4.

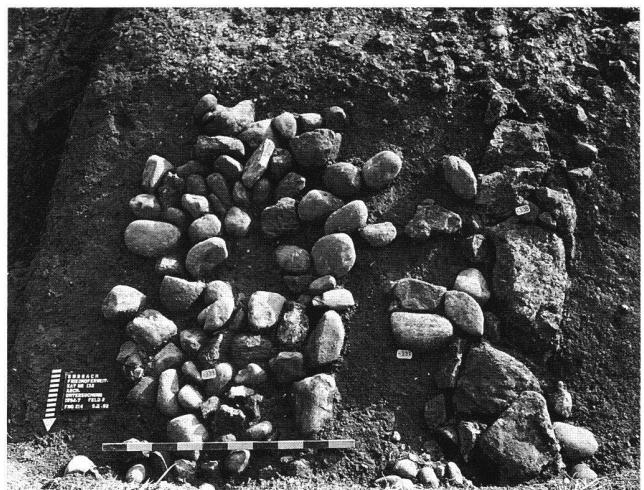
Abb. 15 Der nördliche Fundamentgraben 11 und die Pflästerung 12. Blick von Norden.

Weiter östlich ebenfalls Nord-Süd verlaufender Fundamentgraben 11 mit letzter Steinlage aus Bruchsandsteinen; diese in einer Reihe gesetzt und evtl. Schwellmauer (Abb. 15). Fundamentgraben 11 Unterkante auf Kote 429,70 und Breite ca. 0,70 m, vgl. Fundamentgraben 10. Östlich an Fundamentgraben 11: Pflästerung (PF 12) (2,60 × 1,20 m) aus Bollensteinen, darunter einzelne leicht gestellt, und aus vereinzelten Bruchsand- und Tuffsteinen (Durchmesser 15–20 cm). Zwischen Meter 505–509 dünne Schicht aus humosem, mit Bauschutt durchsetztem Material, unter anderem teilweise sekundär verbrannte Ziegelfragmente und Hüttenlehm. Dass diese ca. 10 cm dicke Schicht sich erhalten konnte, muss auf die geschützte Lage nahe der Parzellengrenze zurückgeführt werden. Anhand der Materialzusammensetzung dieser Schicht handelt es sich wohl um Abbruchmaterial der nach Norden anschliessenden Räumlichkeiten von Gebäude 1. Schuttschicht über den Nord-Süd gerichteten Fundamenten 10 und 11 laufend und kurz vor der Pflästerung 12 auslaufend.

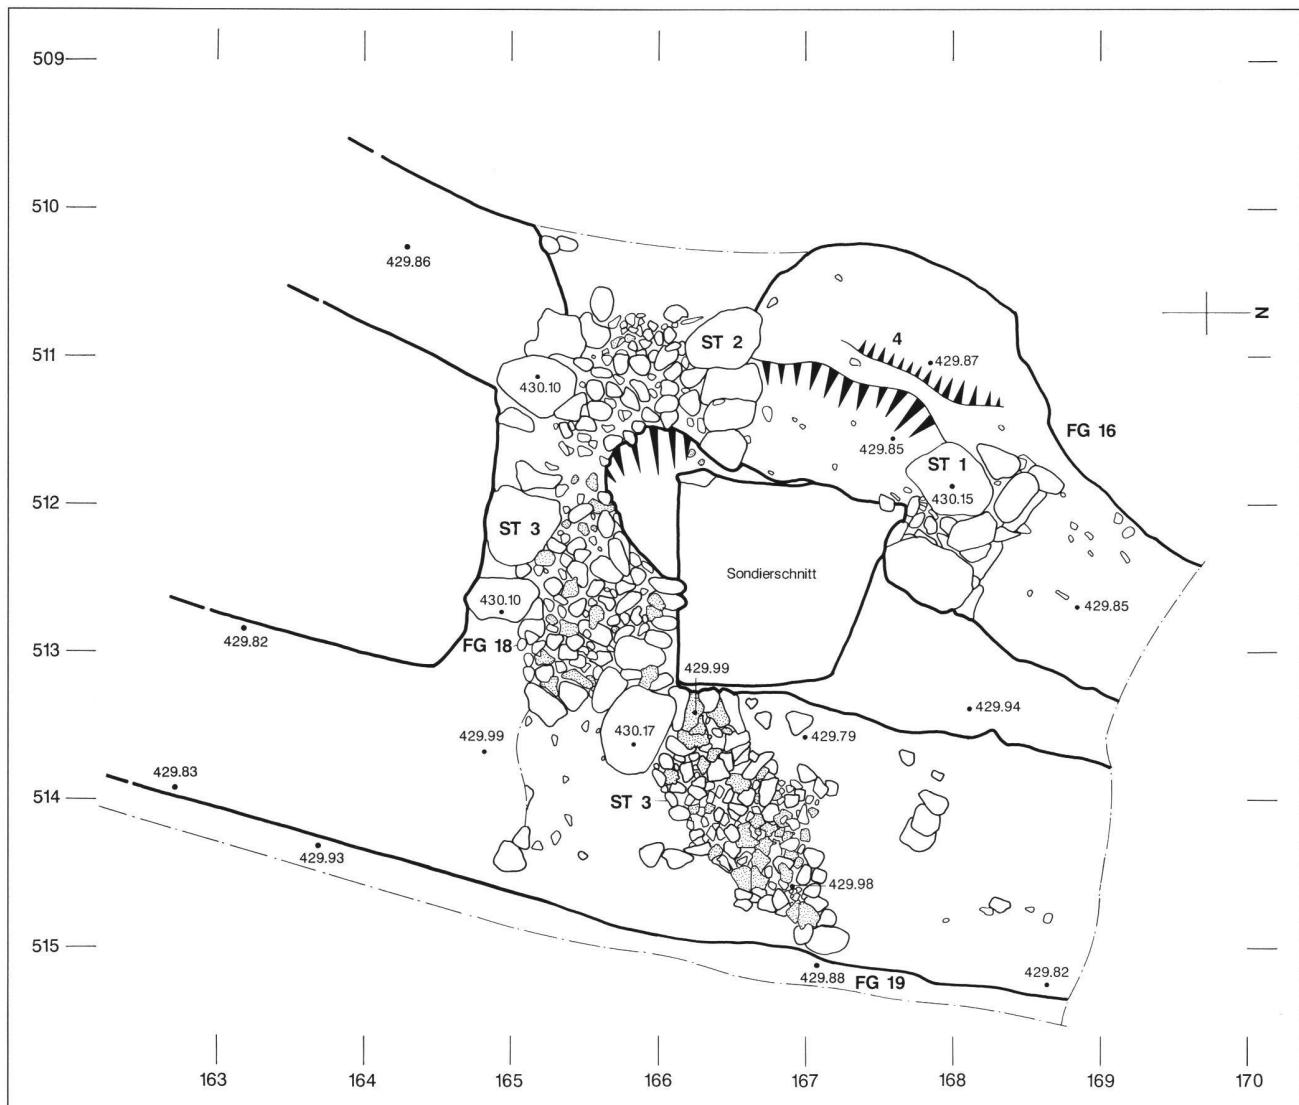
In Fundamentgraben 16 finden wir von Norden nach Süden gesehen drei Bereiche mit einer letzten Steinlage (Abb. 16: ST 1, 2, 3). Das nördliche Fundament ST 1 besteht ausschliesslich aus wenigen Bruchsandsteinen; das weiter südlich gelegene Fundament ST 2 mit vier grossen, quer in den Fundamentgraben auf einer Reihe gesetzten Bruchsandsteinen. Diese lagen über einer dünnen Bauschuttschicht, die wahrscheinlich dem ursprünglichen Gebäude 1 angehörte. Daraus lässt sich ableiten, dass das Gebäude 1 teilweise abgebrochen und durch das neue Mauerwerk an Gebäude 2 ersetzt wurde. Steinlage 3 muss mit derjenigen in Fundamentgraben 19 gleichgesetzt werden.

Die Steinlage in Fundamentgraben 18 liegt direkt auf der Grubensohle und weist unterschiedliche Bereiche auf: im Süden grosse Bruchsandsteine, im mittleren und im nördlichen Teil kleinere Kiesel und Bruchsandsteine, die mit wenig Mörtel verbunden sind. Letztere Steinlage zieht in den Fundamentgraben 16 hinein und liegt im Verband mit der Steinlage 3; diese müssen somit gleichzeitig angelegt worden sein.

Abb. 16 Die Verbindungsfundamente von Gebäude 1 und 2. Fundamentgräben 16, 18, 19 und Fundamente ST 1, 2 und 3. M 1:50.

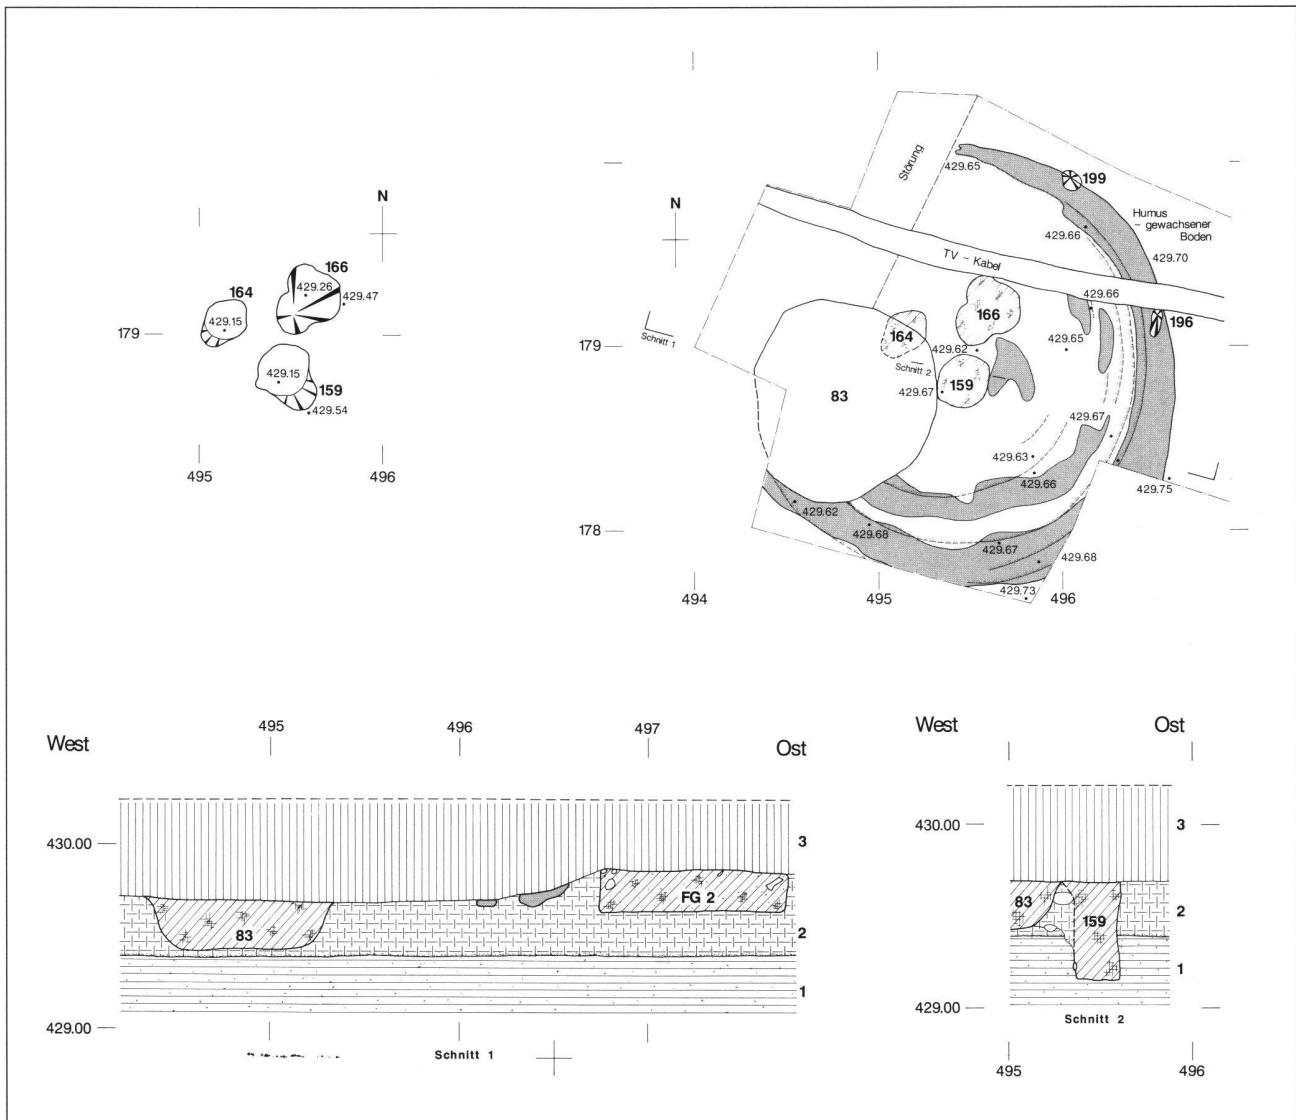
Abb. 17 Mörtelmischwerk 1: Aufsicht und Schnitt. Schnitt 1 durch das Mörtelmischwerk, die Grube 83 und den Fundamentgraben 2. Schnitt 2 durch das Pfostenloch 159 und Grube 83. 1: gewachsener Boden, 2: Übergang gewachsener Boden-Humus, 3: Humus ergänzt. M 1:40.

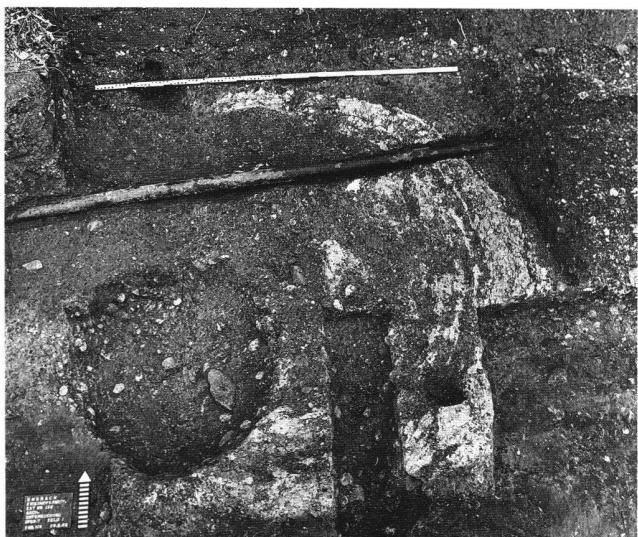
Abb. 18 Mörtelmischwerk 1 in der Fläche. Blick von Süden.

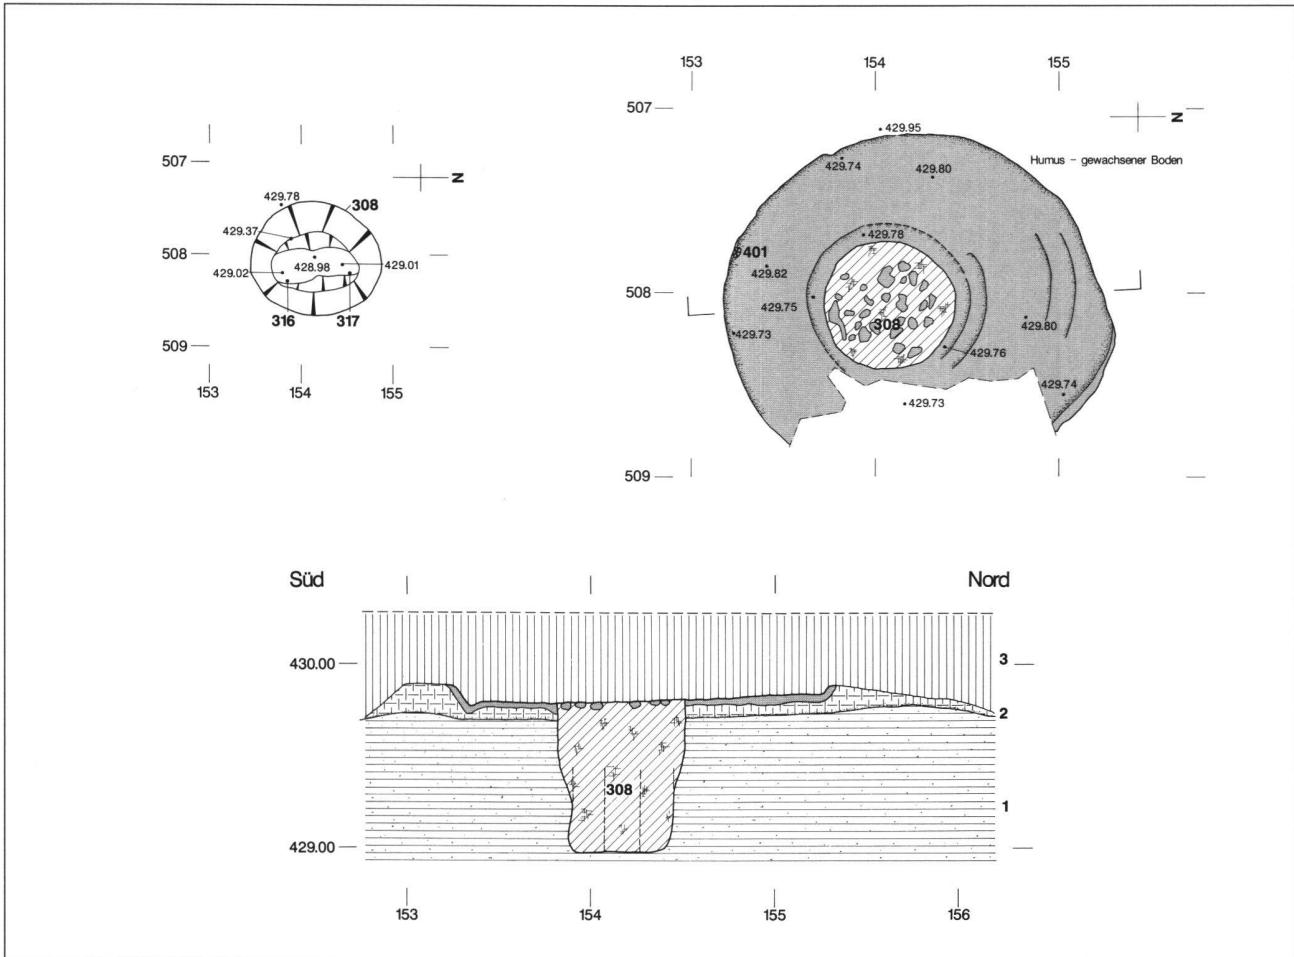
Mörtelmischwerk 2. Befundbeschreibung (Abb. 19–21): Mörtelmischwerk ausserhalb Gebäude 1, ca. 25–30 cm südöstlich von Fundamentecke 3/4 auf Meter 506,50/153 (Abb. 3). 5–8 cm mächtige Mörtelscheibe direkt auf dem Übergangshorizont zwischen Humus und gewachsenem Boden aufliegend. Mischwerkgrube, deren Form durch die Lage der Mörtelscheibe erkennbar ist, ungefähr 15 cm tief erhalten. Die östliche Kante des Mischwerks wurde während der Ausgrabung durch den Bagger zerstört. Ursprünglicher Durchmesser ca. 2,00–2,20 m.

Die Mörtelmischwerkgrube mit siltig-humosem Material, unter anderm mit Ziegelfragmenten, Mörtel und Steinen verfüllt. Mörtel im Randbereich mit bedeutend höherem Kalkanteil als in der übrigen Grube. Nachweise für das Flechtwerk der Grube: Proben des am Rande abgebundenen Mörtels z.T. mit Abdrücken der Ruten (Durchmesser ca. 1,5–2,0 cm), die um die kleinen Pfosten

am Rande der Grube geflochten wurden.⁵⁷ Und im südlichen Randbereich ein kleines Pfostenloch (401 mit Durchmesser ca. 5–10 cm). Östlicher Bereich der Mörtelmischwerkgrube mit grösserer Grube (308; Durchmesser 70 cm), an deren Rand sich Negative von zwei Pfostenlöchern abzeichnen (Pfostenlöcher 316 und 317). Das Pfostenloch 316 lag im südlichen Bereich der Grube und schneidet sie an, was eine schräge Stellung des Pfostens zulässt. Das Pfostenloch 317 lag im nördlichen Bereich und lässt eine senkrechte Stellung des Pfostens erahnen. Im südlichen und nordwestlichen Bereich der Mörtelmischwerkgrube konzen-

trische Rillen (Breite 3–8 cm, Abstand zwischen den Rillen 3–10 cm). Die inneren Rillen in der Nähe der Pfostengrube 308 können sehr wahrscheinlich dem schräg gestellten, südlichen Pfosten 316 zugewiesen werden. Die äusseren, nördlichen Rillen hingegen dem senkrecht stehenden Pfosten 317. Dies würde eine mehrphasige Benutzung dieses Mörtelmischwerks bedeuten. Mörtel: sandig mit etwas weniger groben Kieseinschlüssen (Durchmesser bis 1 cm) als bei Mörtelmischwerk 1. Teilweise lässt sich eine feine Schichtung aus Sand und Kalk in diesem Probematerial erkennen.

Abb. 19 Mörtelmischwerk 2: Aufsicht und Schnitt. 1: gewachsener Boden, 2: Übergang gewachsener Boden-Humus, 3: Humus ergänzt. M 1:40.

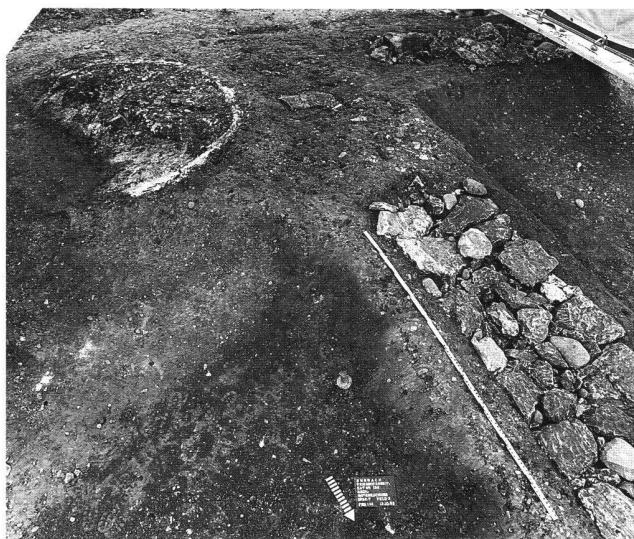
Abb. 20 Lage des Mörtelmischwerks 2. Blick von Nordosten.

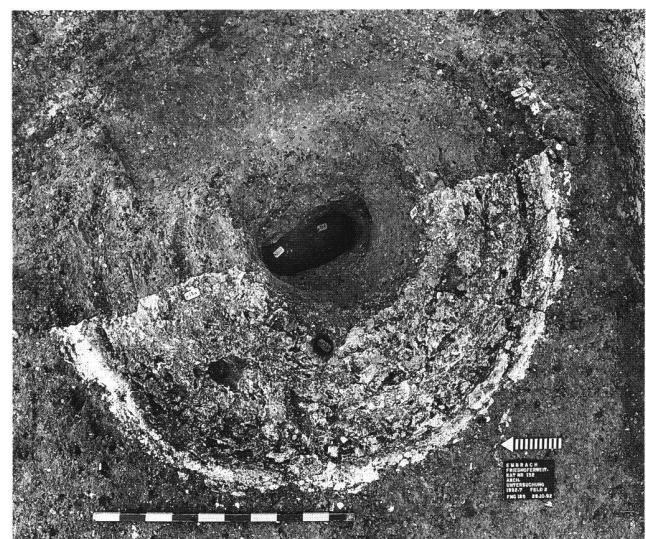
Abb. 21 Das geschnittene Mörtelmischwerk 2. Blick von oben.

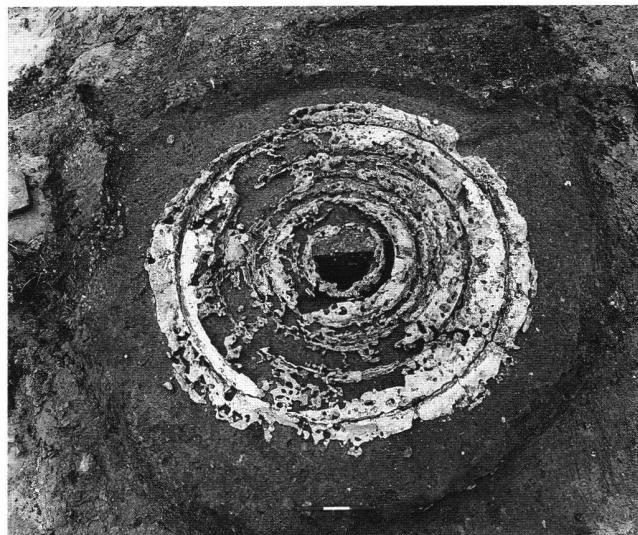
Abb. 24 Das Mörtelmischwerk 4 in der Fläche. Blick von oben.

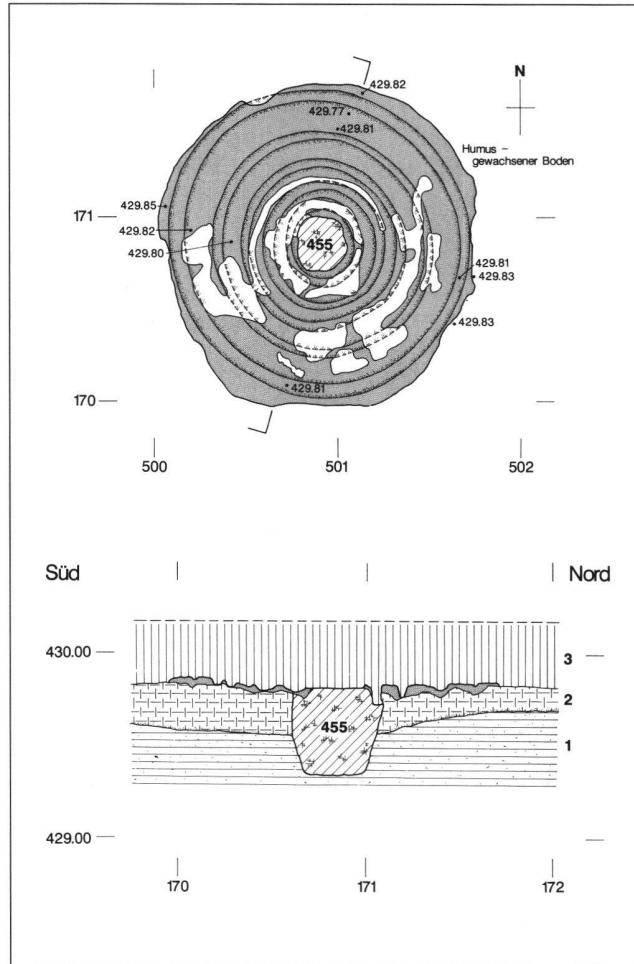
Mörtelmischwerk 4. Befundbeschreibung (Abb. 23–24): Dieses Mörtelmischwerk war mit Abstand das am besten erhaltene. Es lag im Geviert von Gebäude 1, ca. 75 cm östlich von Fundamentgraben 5 und unmittelbar in der Nähe von Fundamentgraben 14 (Abb. 3). Die bis 8 cm mächtige Mörtelscheibe in den siltig-humosen Übergangshorizont eingetieft. Durchmesser 1,80 m. Verfüllung der Mischwerkgrube aus siltig-humosem, teilweise sandigem Material. Randbereich der Grube mit hartem, abgebundenem Mörtel, der sich vom übrigen Mörtel deutlich unterscheidet. Konzentrische Rillen (Breite ca. 3–5 cm, Abstand zwischen den Rillen 15–30 cm) auf der gesamten Fläche des Mörtel-

Abb. 23 Mörtelmischwerk 4: Aufsicht und Schnitt. 1: gewachsener Boden, 2: Übergang gewachsener Boden-Humus, 3: Humus ergänzt. M 1:40.

mischers erkennbar. Im Zentrum der Mörtelmischwerkgrube ein Pfostenloch 455 (Durchmesser 50 cm und Tiefe 40 cm). Das vom Pfostenloch definierte Zentrum entspricht den konzentrischen Rillen, die als Spuren des Rechens interpretiert werden können. Keinerlei Spuren eines Geflechts an diesem Mörtelmischwerk erkennbar.

Mörtel: fein, sandig mit wenig groben Einschlüssen.

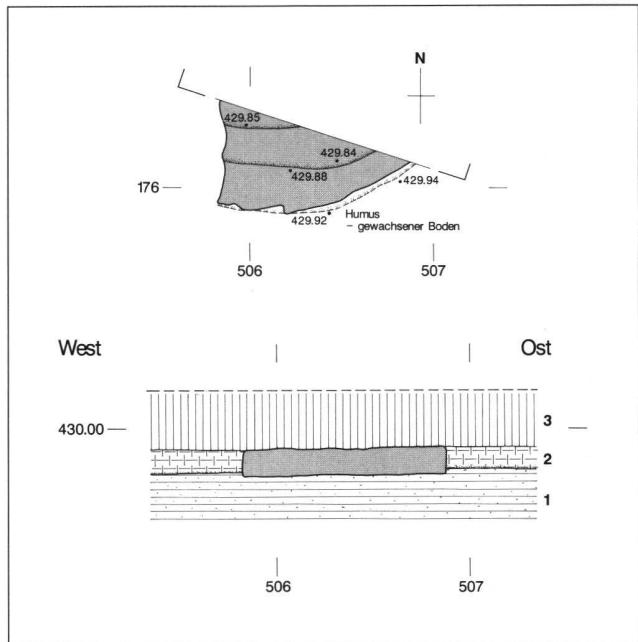
Abb. 25 Mörtelmischwerk 5: Aufsicht und Schnitt. 1: gewachsener Boden, 2: Übergang gewachsener Boden-Humus, 3: Humus ergänzt. M 1:40.

Mörtelmischwerk 5. Befundbeschreibung (Abb. 25): Von diesem Mörtelmischwerk (Meter 506.40/176.20) konnten wir weniger als $\frac{1}{4}$ dokumentieren, da es in die nördlich angrenzende Parzelle führt und im westlichen Bereich (ab Meter 506) gestört war (Abb. 3). Demzufolge konnten wir das mutmassliche Pfostenloch und dessen Durchmesser nicht dokumentieren. Die 15 cm mächtige Mörtelscheibe direkt auf dem Übergangshorizont zwischen Humus und gewachsenem Boden aufliegend. Die Grubenverfüllung aus siltig-humosem Material und Mörtel. An der Oberkante der Verfüllung, ca. auf Kote 429.95, war der Mörtel härter und bedeutend gröber als der darunterliegende. Nach dem Abbau der oberen Mörtelschicht in der unteren Schicht deutliche Rillen (Breite 10–15 cm). Die zwei verschiedenen Mörtelschichten weisen auf zwei Benutzungsphasen des Mörtelmischwerks hin. Keinerlei Hinweise auf ein Flechtwerk.
Mörtel: sandig, hart mit sehr groben Einschlüssen (Durchmesser bis 2 cm), besonders mit jenem aus Mörtelmischwerk 1 gut vergleichbar.

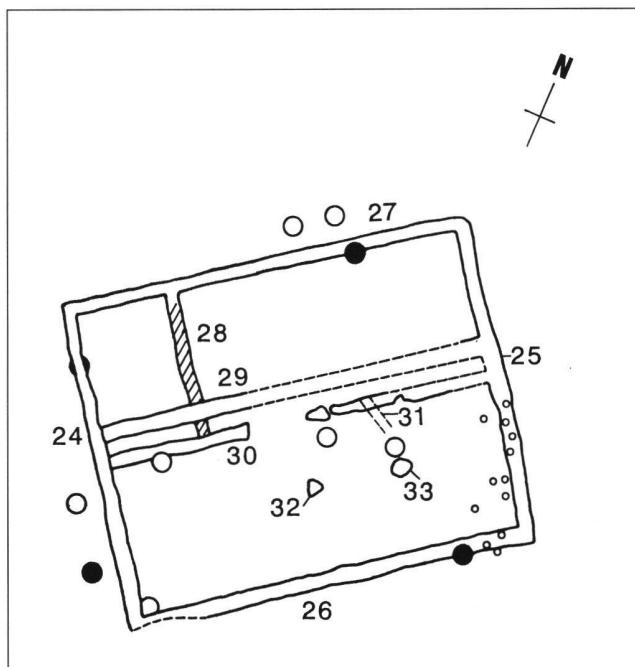
Mit Ausnahme von Fundamentgraben 28 waren alle Fundamente ausgeräumt und die Mauergruben mit siltig-humosem Material, durchsetzt mit Bauschutt aus Steinen und Mörtel, verfüllt. Die Fundamentgräben von Gebäude 3 wiesen allgemein geringere Breiten auf als diejenigen von Gebäude 1 und 2. Die Breite betrug zwischen 0,60 und 1,00 m, im Bereich der Gebäudeecken konnten wir eine Verbreiterung von ca. 15–20 cm nachweisen.

Abb. 26 Gebäude 3: Numerierung der Fundamentgräben. 24–31 Fundamentgräben, 32–33 Stützfundamente, schraffiert = Fundament erhalten. M 1:400.

Gebäude 3. Befundbeschreibung (Abb. 26): Äussere Fundamentgräben ein regelmässiges Rechteck bildend und im nördlichen Bereich weniger gut erhalten als im südlichen (Abb. 27). Sohlen der Fundamentgräben im nördlichen Bereich des Gebäudes etwas tiefer liegend, so z.B. die Nordwestecke von Fundamentgraben 24 auf Kote 429.68 im Vergleich zur Südwestecke auf 429.89-429.93 (leicht erhöhtes Gelände im südlichen Bereich). Äussere Fundamentgräben im Bereich der Gebäudecken und der Anschlüsse ausgenommen und dokumentiert: Steinnegative und vereinzelte Steine des ursprünglichen Fundaments «in situ» am besten an der Südwestecke 24/26 erkennbar (grössere, etwas kantige Negative an der Grubenkante und im Innern der Grube kleinere, runde Abdrücke). Zwei Bruchsandsteine «in situ» (Durchmesser ca. 30 cm). Gruben der Gebäudecken abgerundet, im Gegensatz zum Anschluss zwischen 29 und 24, wo die kantigen Ecken wahrscheinlich für eine nicht gleichzeitige Entstehung der Fundamentgräben spricht, was auch mit der Abfolge der Innenunterteilungen übereinstimmen würde. Mehrphasige Innenunterteilungen (28, 29, 30) in der ungefähren Reihenfolge ihrer Entstehung: Nord-Süd verlaufender Fundamentgraben 28 eine letzte Steinlage aufweisend und an Fundamentgraben 27 anstossend. Als älteste Raumunterteilung West-Ost verlaufender Fundamentgraben 30, der parallel zum zweiten Fundamentgraben 29 verläuft. Fundamentgraben 30 ist weniger breit als Fundamentgraben 29 und östlich von Meter 484 nur noch stellenweise nachweisbar. Er durchschlägt bei Meter 491/147.50 die nur noch stellenweise erhaltene Steinsetzung 31 und stösst dann an den äusseren Nord-Süd verlaufenden Fundamentgraben 25. Diese Nordwest-Südost verlaufende Steinsetzung 31 im Bereich von Meter 490.45-491.85/146-148 als lockere Reihe aus Bruchsand-,

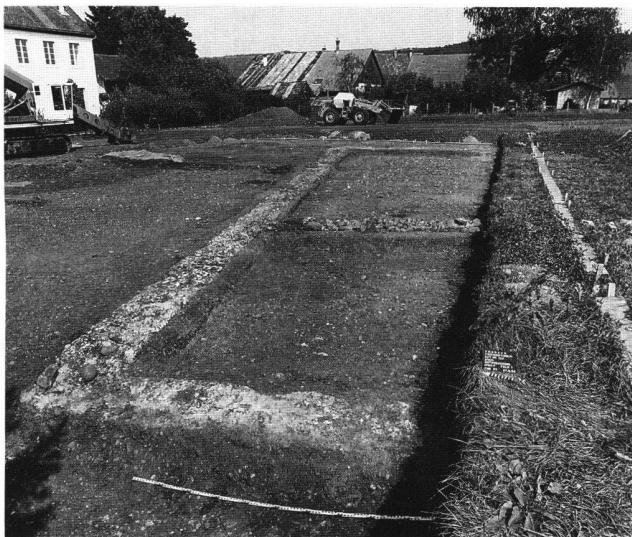
Abb. 27 Nördlicher Bereich von Gebäude 3. Blick von Westen.

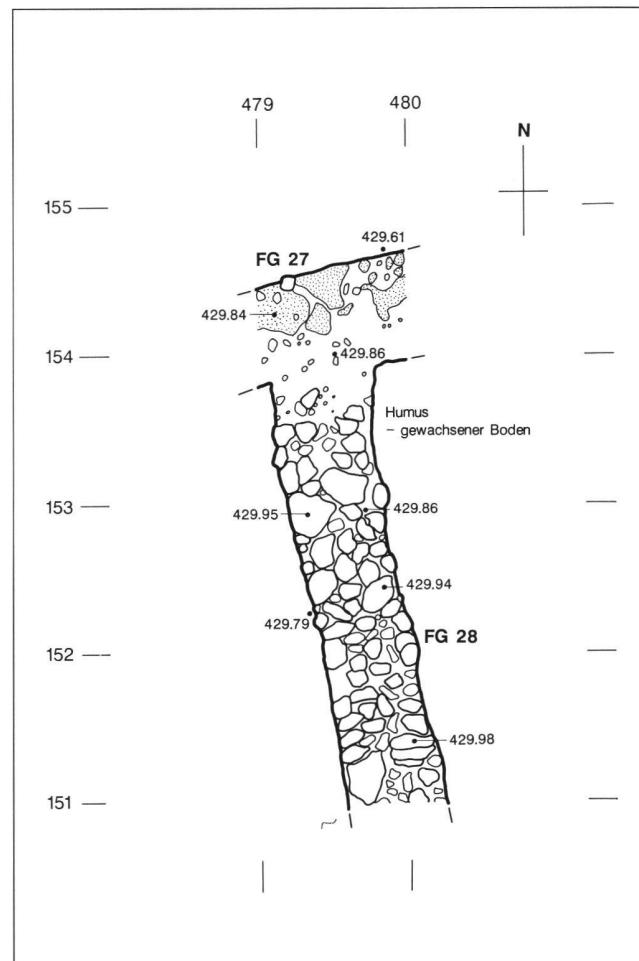
Abb. 28 Gebäude 3: Fundamentgräben 27 und 28. M 1:50.

Nach Fundamentgraben 30 folgt Nord-Süd verlaufender Fundamentgraben 28 (Abb. 28), der von Fundamentgraben 29 durchschlagen wird: 60-65 cm breit mit Unterkanten auf Kote 429.78-.81. Trockenfundament in letzter Steinlage vorwiegend aus Bruchsand- und Bollensteinen, darunter vereinzelte Tuff- und Nagelfluhsteine. Zwei Bruchsandsteine und ein Nagelfluhstein mit Brandrötungen in den Fugen, was für eine Wiederverwendung spricht. Hauptanteil der Steine gestellt in die Mauergrube gesetzt.

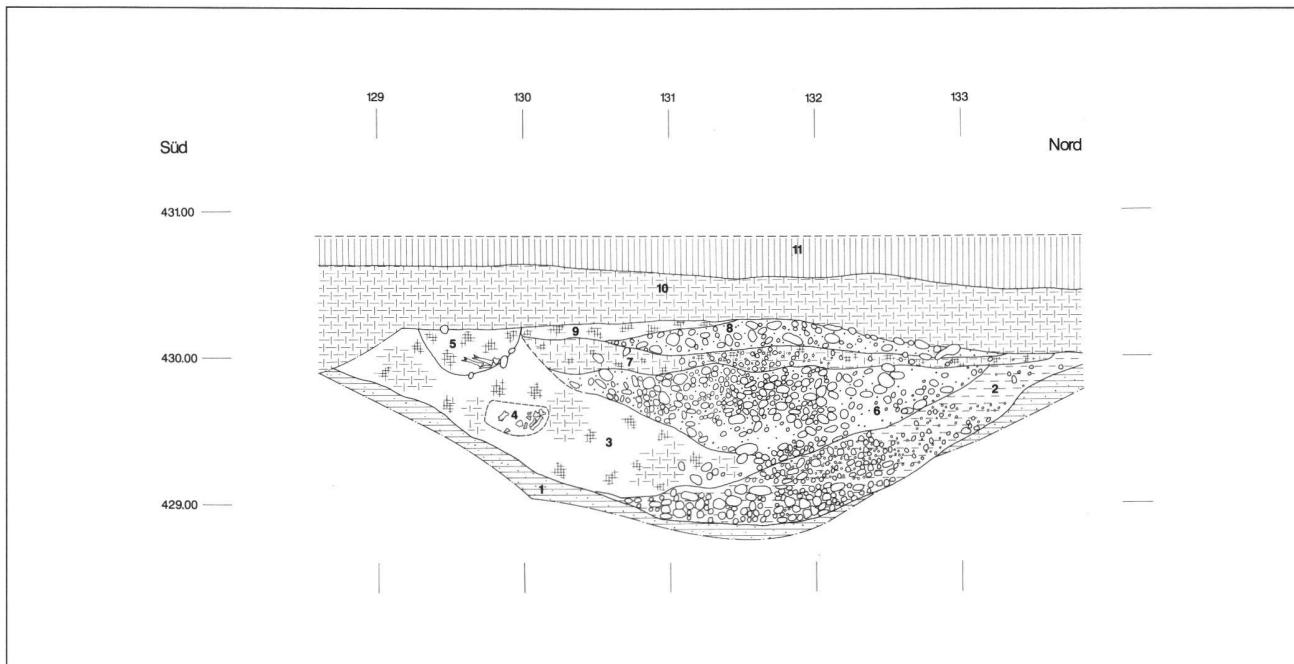
Befundbeschreibung: Anhand des Profils auf Abb. 29–30, schräg auf Meter 130. Muldenförmige Eintiefung mit kiesig-lehmigen Schichten verfüllt. Unterkante auf dem gewachsenen Boden, d.h. auf verwittertem Flusskies (an dieser Stelle auf Kote 428.80). Unterste Verfüllschicht 2 an der Grubensohle mit Konzentration von faustgrossen Kieseln, deren Zwischenräume mit schlickigem Material (Feuchtzone) verfüllt waren. Darüber im südlichen Bereich des Profils eine Schicht mit siltig-humoser Verfüllung 3, darin ein Tierskelett. Im nördlichen Bereich des Profils Kiesschicht 6, auch darin ein Tierskelett. Darüber eine weitere siltig-humose Schicht mit einem dritten Tierskelett, flächig erfasste Steinkonzentration und holzkohlereiche Schicht (Verfüllungen 4, 5, 8 und 9). An Tierskeletten: Pferd, Rind, Schwein, z.T. Jungtiere. Lage der drei weiteren Schnitte auf Abb. 3 (Graben). Der Verlauf des Grabens wurde im südwestlichen Bereich des Ausgrabungsgeländes aufgrund der Schnitte ergänzt.

Abb. 29 Graben: Schnitt auf Meter 130. 1: gewachsener Boden, 2: schlickiges Material mit Kieseln, 3: siltig-humos, Tierskelett, 4: Tierskelett, 5: Tierskelett, 6: Kiesschicht, 7: siltig-humos mit Holzkohle, 8: Kiesschicht, 9: holzkohlereiche Schicht, 10: Übergang gewachsener Boden-Humus, 11: Humus ergänzt. M 1: 40.

Der Graben wurde an vier Stellen geschnitten und im Profil dokumentiert. Die einzelnen Verfüllschichten konnten nicht durch alle Profile korreliert werden, da je nach Bereich des angeschnittenen Grabens anderes Verfüllmaterial vorhanden war. Anhand der Lage und der Materialzusammensetzung ist ausschliesslich die unterste Verfüllung in allen Profilen in gleicher Art nachweisbar. Sie bestand aus einer Lage von faustgrossen Kieseln, deren Zwischenräume mit feuchtem, schlickigem Material verfüllt waren; bei dieser Feuchtzone handelt es sich vielleicht um ehemaliges Schwemmaterial. Aus der zweituntersten Verfüllungsschicht auf Meter 499.10-499.30/125-127 und Kote 429.40-430.20 konnten wir die auf Abb. 31 dargestellten Randscherben bergen. Die zwei langgezogenen Leistenränder Kat. 2.3 finden Vergleichsstücke in einem geschlossenen Fundkomplex aus der Winterthurer Altstadt, der einen «terminus ante quem» von 1501 aufweist.⁶⁶ Ferner gibt uns ein neuzeitliches Fass, das die Verfüllung des Grabens eindeutig anschneidet, einen weiteren Anhaltspunkt, letztere ins Spätmittelalter zu datieren. Somit können wir annehmen, dass der Graben frühestens im 15. Jahrhundert verfüllt wurde.

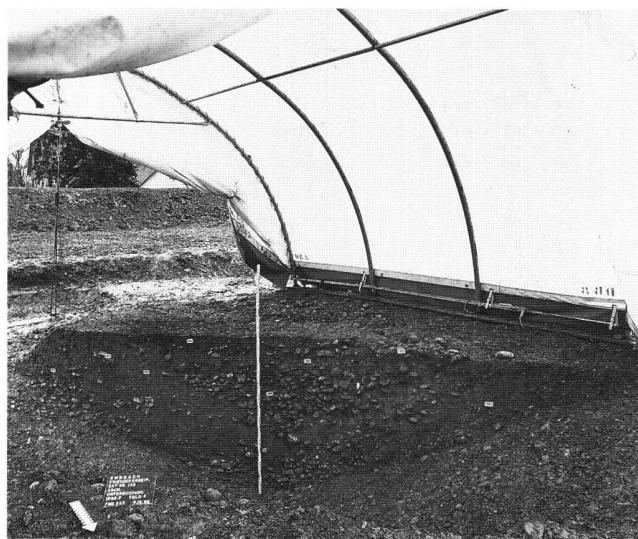
Abb. 30 Graben in der Profilansicht. Blick von Nordwesten.
