<b>Zeitschrift:</b>	Zeitschrift für schweizerische Archäologie und Kunstgeschichte = Revue suisse d'art et d'archéologie = Rivista svizzera d'arte e d'archeologia = Journal of Swiss archeology and art history
<b>Herausgeber:</b>	Schweizerisches Nationalmuseum
<b>Band:</b>	52 (1995)
<b>Heft:</b>	3
<b>Artikel:</b>	Les peintures gallo-romaines de la domus de Saint-Antoine à Genève : d'une observation à l'autre
<b>Autor:</b>	Ramjoué, Evelyne / Pulga, Stefano / Rinuy, Anne
<b>Kapitel:</b>	Quelques réflexions sur la réalisation technique des peintures murales de Saint-Antoine
<b>Autor:</b>	Pulga, Stefano
<b>DOI:</b>	<a href="https://doi.org/10.5169/seals-169459">https://doi.org/10.5169/seals-169459</a>

## Quelques réflexions sur la réalisation technique des peintures murales de Saint-Antoine

par STEFANO PULGA

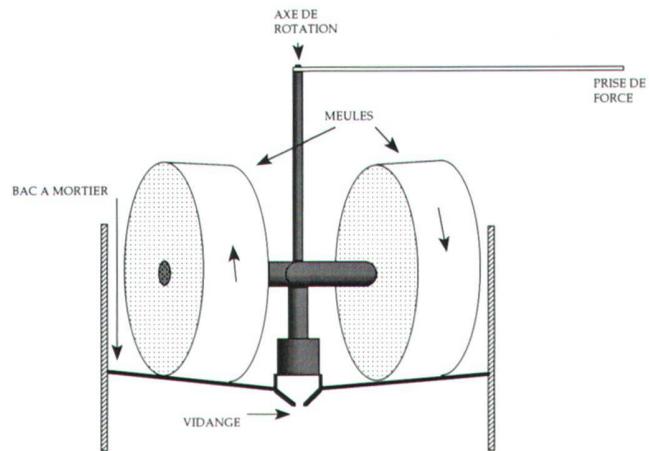
Fig. 8 Schéma de fonctionnement d'une *molazza*: les meules, solidaires avec l'axe de rotation entraîné par la prise de force, pétrissent la charge et la chaux dans le bac à mortier, qui peut être vidangé par le bas.

On constate l'extrême finesse de la charge dans la couche de mortier à tuileau, aussi bien que la forme polygonale aux arêtes vives des éclats de calcaire contenus dans les couches superficielles. Ces constatations permettent de penser qu'une *molazza* a été employée pour la fabrication de ces mortiers. Cet engin, schématisé en figure 8, est encore utilisé dans les régions méridionales d'Italie et d'Espagne, et permet la fabrication d'un mortier très homogène à partir d'une charge grossière. Les meules broyent la charge lentement (anciennement la prise de force était actionnée par un animal tel qu'un âne ou un bœuf, actuellement on utilise plutôt des moteurs électriques) de manière à nuancer la finesse de la granulométrie par la durée du malaxage.

L'emploi de la *molazza* était généralisé pour la fabrication des mortiers à tuileau destinés à la fabrication des sols (*terrazzo*) dans lesquels les déchets de brique et de tuile présents sur le chantier étaient réemployés. Les mortiers

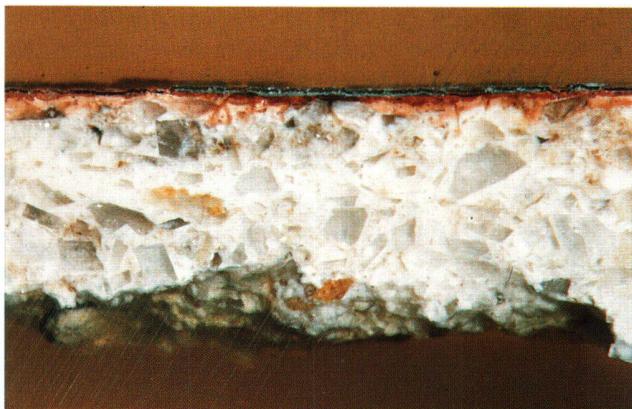
Fig. 9 Saint-Antoine, fragment 22, bordure verte sur fond rouge appliqués sur une fine couche de tuileau, stratigraphie. Démonstration de la différence de finesse de la charge pouzzolanique par rapport à la charge inerte. Microscope, gross. sur dia  $24 \times 36$  mm: 4 fois.

La preuve indirecte de cette conscience peut être apportée quand on observe que, dans les mortiers destinés à être peints, la charge (du calcaire blanc, dépourvu donc de tout comportement pouzzolanique) n'est pas broyée aussi finement que la brique (fig. 9).

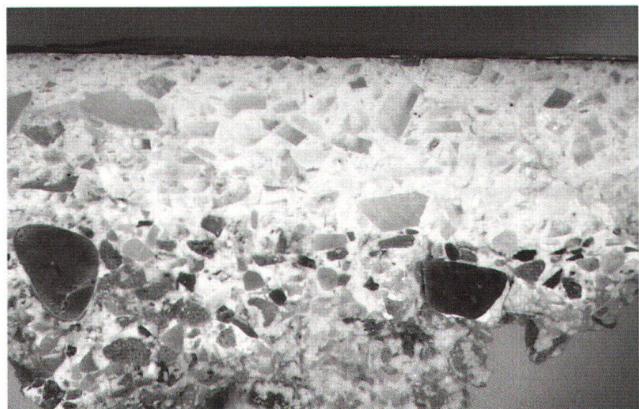
Fig. 10 Saint-Antoine, fragment 18, fond noir sur une fine couche de tuileau, stratigraphie. Comparaison de la granulométrie des charges du *mediocrius* et du *subtilius*. Microscope, gross. sur dia  $24 \times 36$  mm: 2,5 fois.

La dernière couche de mortier (*subtilius*) contient des granules dont l'épaisseur atteint environ 1 millimètre, l'épaisseur de la couche varie entre 2 et 3 millimètres<sup>45</sup>. Ces mensurations confirment des observations déjà faites sur d'autres échantillons de peinture murale romaine et démontrent que le diamètre maximal de la charge d'un mortier était choisi en fonction de l'épaisseur de la couche à poser; il était en principe égal à un tiers de l'épaisseur de celle-ci<sup>46</sup>. Le fragment 18 permet une comparaison directe du choix de la charge utilisée dans le *mediocrius* et le *subtilius* (fig. 10).

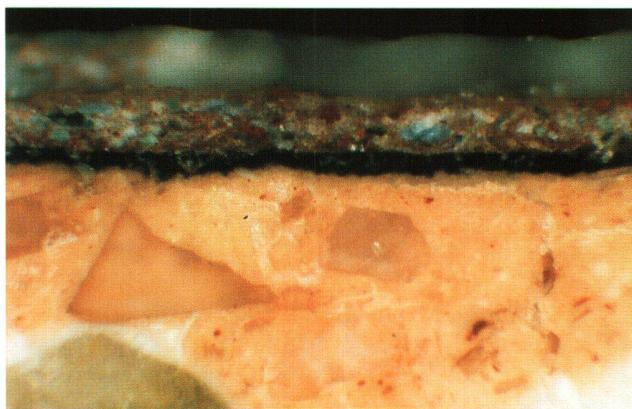
Fig. 11 Saint-Antoine, fragment 19, grain de raisin mauve sur fond noir appliqués sur une couche de tuileau, stratigraphie. Les surfaces de l'*intonaco*, imprégné de tuileau, et du fond noir ont été particulièrement bien lissées. Microscope optique, gross. sur dia  $24 \times 36$  mm: 65 fois.

L'examen microscopique permet aussi de constater que les granules les plus grossières de la charge étaient repoussées juste au-dessous de la surface du mortier par le lissage à la truelle (fig. 11).

Comme on l'a vu, la qualité du lissage est remarquable: sous agrandissement de 400 fois, la surface du mortier est pratiquement rectiligne, de même que les couches peintes qui la recouvrent (fig. 11). Sur quelques échantillons, on peut noter une légère migration du pigment dans le mortier qui le supporte. Un examen attentif révèle qu'il s'agit de l'infiltration du pigment (dilué dans l'eau) à travers une microfissure de retrait du mortier; après la pose du pigment, celle-ci a été refermée par l'action de lissage des *liacula* (fig. 12).

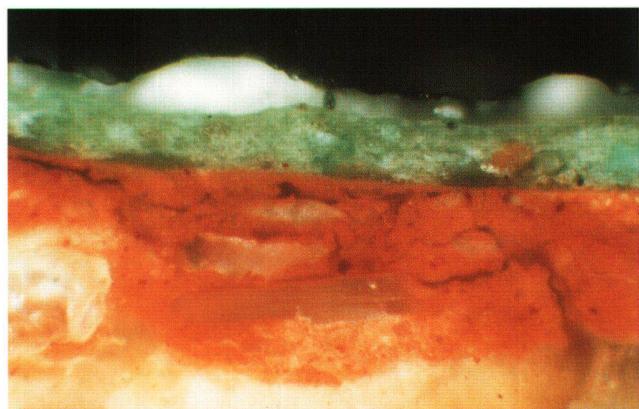
Fig. 12 Saint-Antoine, fragment 22, bordure verte sur fond rouge appliqués sur une couche de tuileau, stratigraphie. On voit une microfissure qui a pu être ensuite refermée grâce à un lissage soigné. Microscope optique, gross. sur dia  $24 \times 36$  mm: 65 fois.

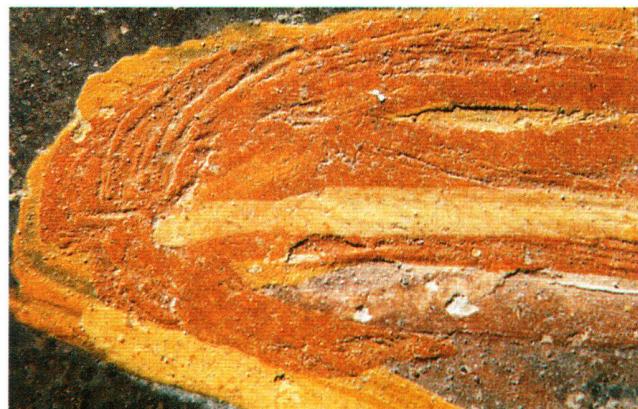
Fig. 13 Saint-Antoine, fragment 17, balustre ocre, détail, sur fond noir, vue rapprochée. Dégradés de divers tons ocres, dont les rehauts jaune-clair ont été très clairement appliqués en dernier. Microscope, gross. sur dia 24×36 mm; 2,5 fois.

Sur l'un des fragments les plus intéressants (fig. 13), on peut aisément constater que les couches d'un décor particulièrement raffiné (la coupelle d'une balustre d'un candélabre) étaient posées selon l'ordre suivant:

- Ton de fond (orange)
- Ton moyen en couche épaisse (ocre rouge)
- Rehauts (jaune clair)

Le lissage a été réalisé quand les couches avaient déjà commencé à durcir; les empâtements du pigment ocre rouge semblent en effet enfoncés dans le mortier, ce qui les situe optiquement «derrière» sa surface polie. Les traces du lissage sont facilement remarquables au microscope stéréoscopique, en raison des légères stries laissées par l'outil et

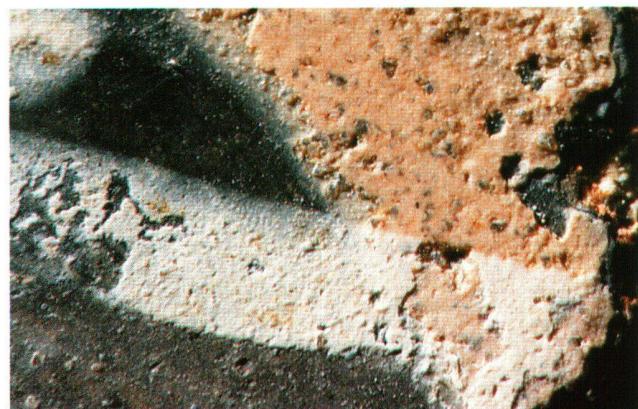
Fig. 14 Saint-Antoine, fragment 18, ombelle rose à ruban blanc, détail, sur fond noir, vue rapprochée. Comparaison d'une couche lissée (la couleur rose) avec une ligne blanche non lissée. Celle-ci présente un aspect crayeux et de petits cratères dus à l'évaporation de l'eau, qu'un lissage aurait refermés. Microscope, gross. sur dia 24 × 36 mm: 8 fois.

de la carbonatation importante produite par le rappel d'hydroxyde de calcium à la surface. Sur le fragment 18 (fig. 14), on peut comparer l'aspect d'une couche lissée (la couleur rose de la coupelle, qui apparaît nacrée) à celui des lignes blanches encadrant le motif, qui, elles, ne le sont pas. Celles-ci ont un aspect crayeux et apparaissent ciblées de petits cratères, provenant probablement de l'évaporation de l'eau; il est vraisemblable que si ces couches avaient été lissées, ces imperfections auraient disparu.
