Artikel: Le cas d'ancienne église abbatiale de Romainmôtier : restaurer une
restauration or not restaurer une restauration

Le cas de l'ancienne église abbatiale de Romainmôtier: Restaurer une restauration or not restaurer une restauration

par ERIC TEYSSEIRE et ERIC-J. FAVRE-BULLE*

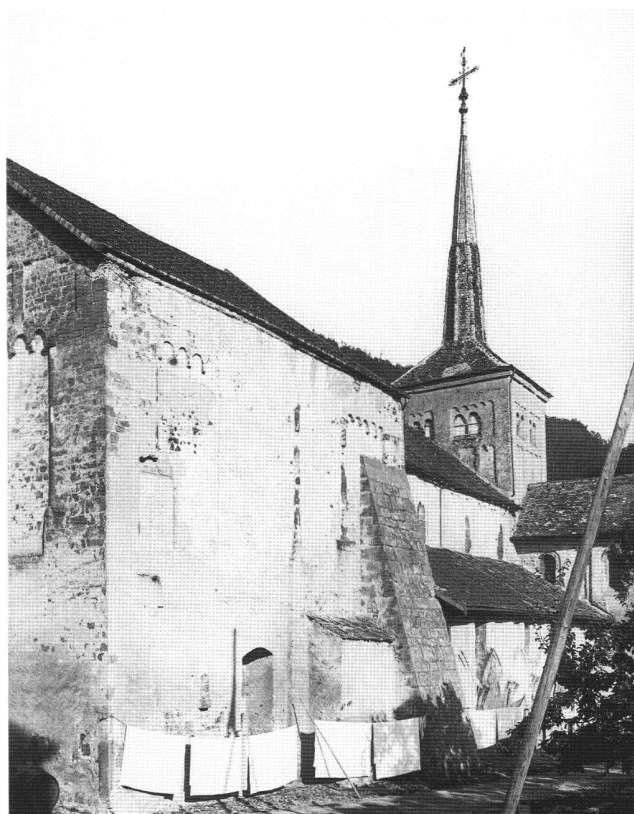
Fig. 1 Vue d'ensemble de l'église en 1898, une année avant que ne débute la restauration Naef-Châtelain-Correvon. Les façades portent encore leur crépis et la présence de linge séchant dans le pré témoigne de la décadence de l'ancienne abbatiale, reléguée peu à peu au rang d'église paroissiale de village.

trophes, le narthex reçut, au XIII^e siècle déjà, son porche d'entrée. Le couvent jouit jusqu'à la réforme du soutien de riches donateurs qui contribuèrent à son embellissement par des interventions dont malheureusement peu de traces – des décors peints, une partie des stalles et les vestiges de deux monuments funéraires – sont parvenus jusqu'à nous. A la Réforme, le monastère fut sécularisé et l'église devint paroissiale, tandis que le cloître fit peu à peu détruit. Après la Révolution de 1798, le canton de Vaud nouvellement constitué hérita de l'église qu'il entretint plus ou moins bien – plutôt moins (fig. 1) que plus – jusqu'à la grande res-

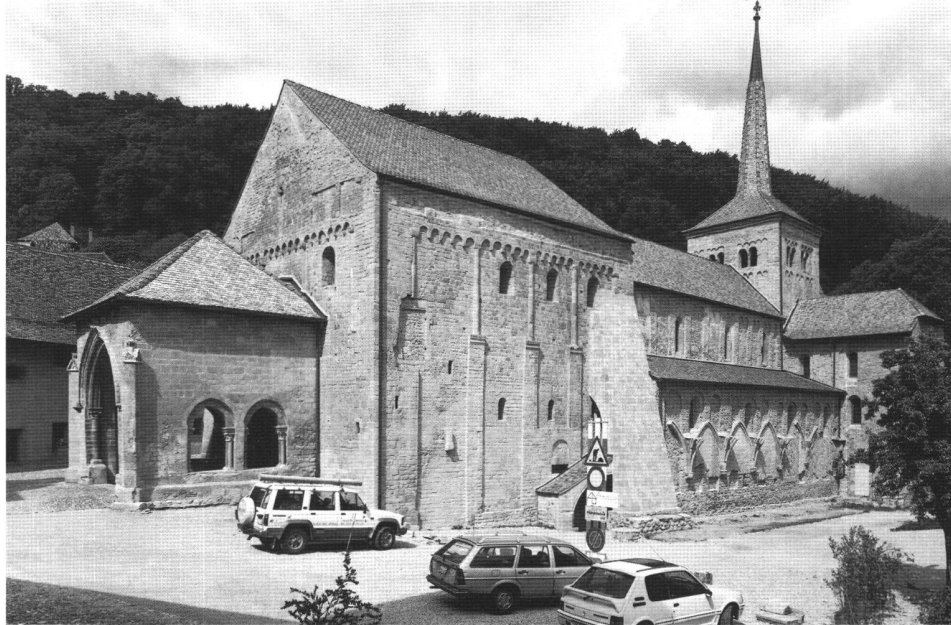
Fig. 2 Vue d'ensemble de l'église du sud-ouest, juste après la fin des travaux de la première étape (façades et toitures). Mis à part la couleur – pour l'instant – plus claire de la toiture, l'extérieur du monument se présente comme avant l'intervention. Les véhicules qui encombrant encore les abords de l'édifice laisseront très prochainement place à des aménagements extérieurs rappelant l'emplacement du cloître et des bâtiments conventuels.

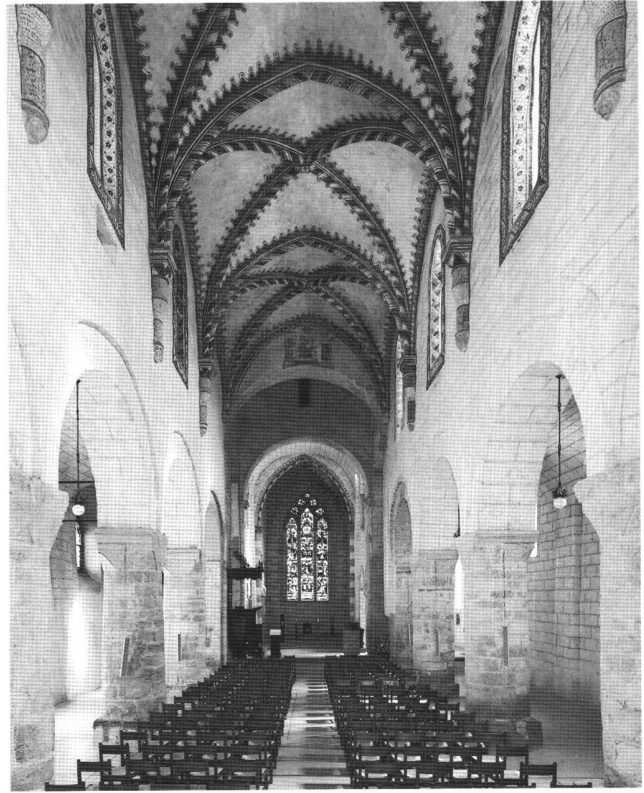
Fig. 6 Nef, vue générale en direction du chœur, après travaux. Depuis la restauration de la fin du XIX^e siècle, les décors peints qui ornent les arcs de la nef (premier quart du XIV^e siècle) cohabitent avec ceux des parois, de la fin du XIII^e siècle; la pierre des piliers est laissée visible.

contrairement aux voûtes de la nef (fig. 6 / A 6841) qui ont conservé leur caractère médiéval.
