Le cas de l'ancienne église abbatiale de Romainmôtier: Restaurer une restauration or not restaurer une restauration

par ERIC TEYSSEIRE et ERIC-J. FAVRE-BULLE*

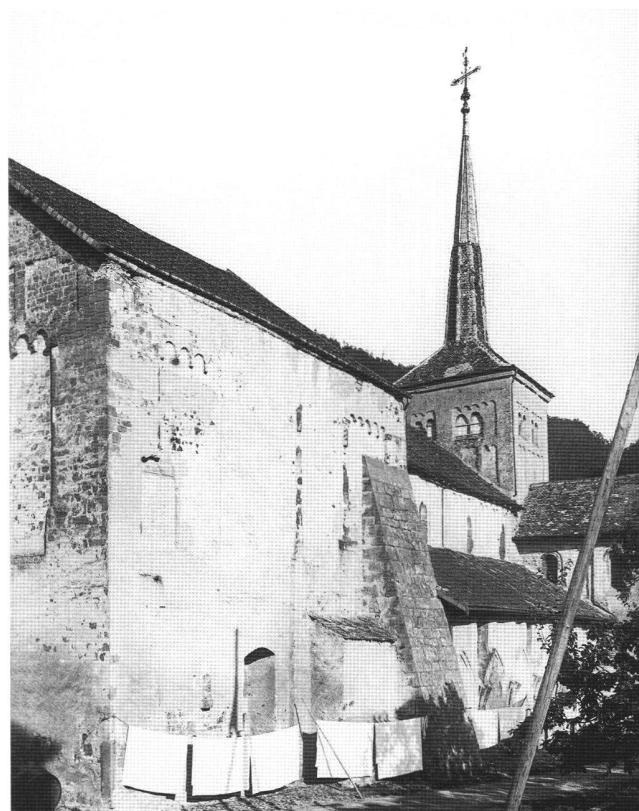
Fig. 1 Vue d'ensemble de l'église en 1898, une année avant que ne débute la restauration Naef-Châtelain-Correvon. Les façades portent encore leur crépis et la présence de linge séchant dans le pré témoigne de la décadence de l'ancienne abbatiale, reléguée peu à peu au rang d'église paroissiale de village.

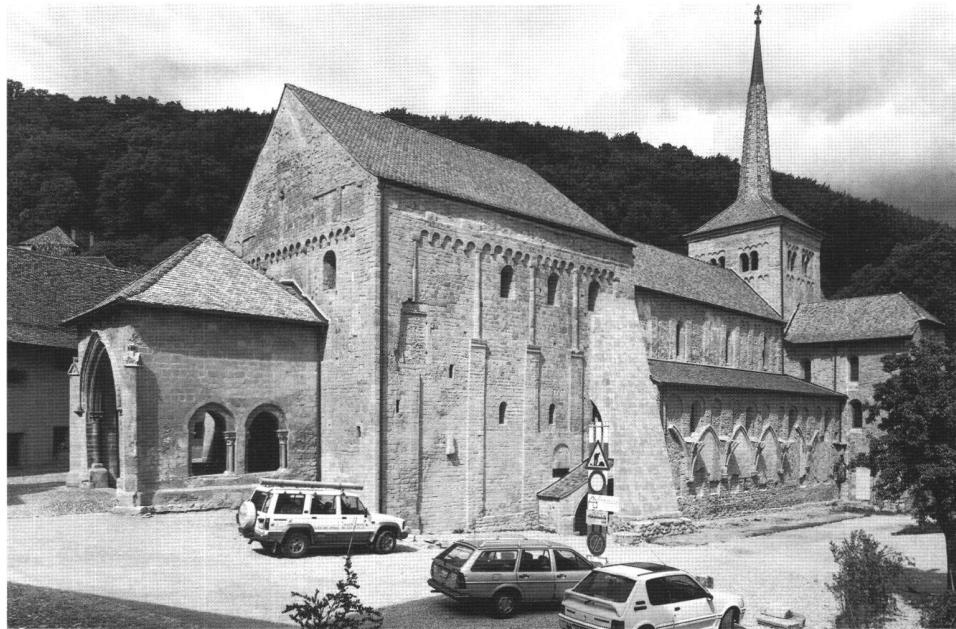
Fig. 2 Vue d'ensemble de l'église du sud-ouest, juste après la fin des travaux de la première étape (façades et toitures). Mis à part la couleur – pour l'instant – plus claire de la toiture, l'extérieur du monument se présente comme avant l'intervention. Les véhicules qui encombrent encore les abords de l'édifice laisseront très prochainement place à des aménagements extérieurs rappelant l'emplacement du cloître et des bâtiments conventuels.

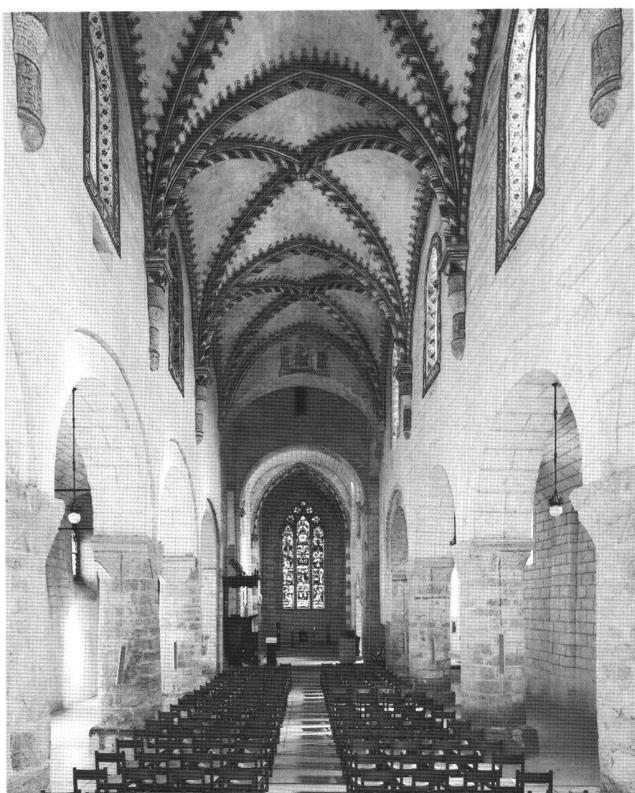
Fig. 6 Nef, vue générale en direction du chœur, après travaux. Depuis la restauration de la fin du XIX^e siècle, les décors peints qui ornent les arcs de la nef (premier quart du XIV^e siècle) cohabitent avec ceux des parois, de la fin du XIII^e siècle ; la pierre des piliers est laissée visible.

contrairement aux voûtes de la nef (fig. 6 / A 6841) qui ont conservé leur caractère médiéval.
