**Artikel:** Stadtbefestigung und Steinbauten des 13. Jahrhunderts in Winterthur:

die Untersuchungen an der Technikumstrasse 20-22

Autor: Wild, Werner / Zäch, Benedikt

# Stadtbefestigung und Steinbauten des 13. Jahrhunderts in Winterthur – Die Untersuchungen an der Technikumstrasse 20–22

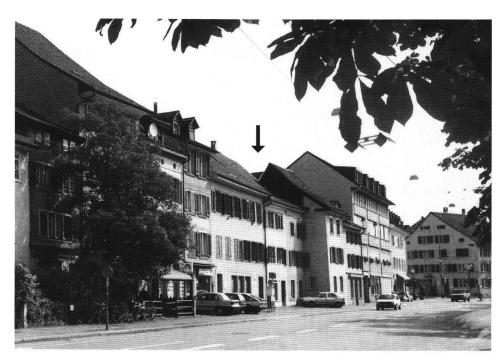
Abb. 1 Blick von Südwesten auf die Gebäude. Die Technikumstrasse erstreckt sich auf dem aufgeschütteten Stadtgraben. Die heutigen Hausfassaden entsprechen dem Verlauf der Stadtmauer. Die vorspringenden Häuser Technikumstrasse 18/20 geben eine gute Vorstellung des Bauvolumens des Befestigungsturms. Der Pfeil weist auf die Technikumstrasse 22.

Bei der Liegenschaft Technikumstrasse 20/22 handelt es sich um ehemals fünf eigenständige Häuser, die sich im Süden der Altstadt unmittelbar an der Stadtmauer befinden (Abb. 1–3). Davor erstreckte sich der 1835–39 zugeschüttete Stadtgraben.<sup>5</sup> Bereits 1871 übernahmen die Städtischen Werke Winterthur die Häuser und richteten nach einem eingreifenden Umbau Büros und Werkstätten ein. Ein weiterer, schlecht dokumentierter Umbau der Obergeschosse fand 1978/79 statt, baugeschichtliche Untersuchungen blieben damals leider aus.<sup>6</sup>

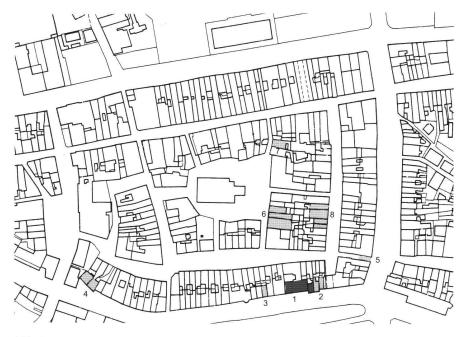
Abb. 2 Karte der Winterthurer Altstadt mit Eintrag der wichtigsten im Text erwähnten Fundstellen: 1 Technikumstrasse 20/22, 2 Technikumstrasse 16/18, 3 Technikumstrasse 30, 4 Technikumstrasse 74/76, 5 Holdergasse, 6 Obere Kirchgasse 4–8, 7 Obere Kirchgasse 18, 8 Obergasse 7–13.

Grabungen an der Technikumstrasse 74/76<sup>15</sup> und an der Holdergasse<sup>16</sup> ergaben, dass sich im Bereich der Stadtmauer Erdschüttungen befinden können (zur Lage vgl. Abb. 2). Vorderhand ist nicht zu entscheiden, ob die Erdschüttungen von einer älteren Wallbefestigung stammen oder im Zuge des Stadtmauerbaus entstanden sind.<sup>17</sup>

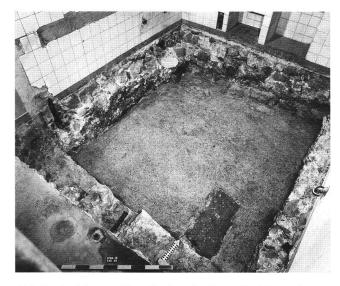
Abb. 7 Ansicht des Mörtelbodens im Turm (Steinbau A). Von den Turmmauern sind nur noch geringe Reste vorhanden, auf welche jüngere Mauern fundiert wurden. Auf diese Weise überdauerte der Grundriss des Turms im heutigen Innenraum. Im Vordergrund des Mörtelbodens befindet sich die Aussparung, in welcher möglicherweise der Sockel einer Innentreppe stand. Der Eingang in den Turm befand sich in einem der oberen Stockwerke.

Der Boden des Erdgeschosses bestand aus einem Mörtelstrich, dessen Unterbau aus einer Sandplanie und einer vermörtelten Rollierung aus Bollensteinen konstruiert war (Abb. 6 und 7). Ein in Resten erhaltenes, 40 Zentimeter breites und 80 Zentimeter langes, im Mörtelboden ausgespartes Mäuerchen könnte als Widerlager einer steilen, entlang der Südmauer führenden Innentreppe gedient haben. Der Steinbau A war ziemlich sicher nur über einen Hocheingang betretbar. Dafür sprechen das Fehlen von Spuren einer Tür in den erhaltenen Mauern und die auf seltene Begehung zurückzuführende vorzügliche Erhaltung des Mörtelbodens.

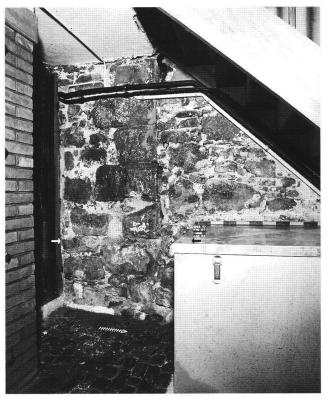
Abb. 8 Blick auf die Nordostecke des 1265/66 errichteten Steinbaus D. In der Bildmitte ist deutlich der Eckverband aus sauber zugeschlagenen Buckelquadern zu sehen. Der unterste Buckelquader liegt rund 2,15 Meter über dem Fundament. Der Pfeil markiert die horizontale Begrenzung der Brandrötung, die gut 2,75 Meter über dem Fundament liegt. Von rechts stösst die bei der 1615/17 erfolgten Erweiterung gebaute Hausmauer an die Ecke an.

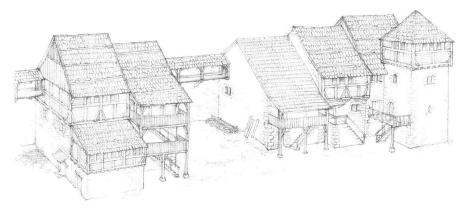
Abb. 14 Rekonstruktionszeichnung des Bauzustands um 1300, nach dem im Jahr 1293 erfolgten Bau in der Liegenschaft Technikumstrasse 16 (zweites Haus von links). Unbekannt sind die Höhe der Gebäude, die Lage und Anzahl der Öffnungen und die Form der Dächer.

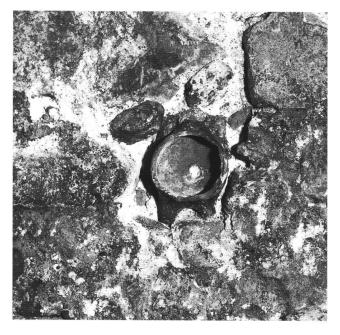
Abb. 18a Das Aquamanile Kat. 4 war als Wandtopf in der Kellermauer unter Steinbau B eingebaut.

Im Zeitraum zwischen 1265/66 und 1586/87 veränderte man soweit archäologisch fassbar die Steinbauten A–D in ihren Grundstrukturen nur geringfügig, indem man unter den Häusern B und D Keller einbaute.<sup>51</sup> Beim Steinbau B liegt lediglich mit der als Wandtopf verwendeten Vorderhälfte eines Aquamaniles (Kat. 4) aus dem 14. Jahrhundert ein grober zeitlicher Anhaltspunkt für die erste Unterkellerung vor (Abb. 18a und b).<sup>52</sup>

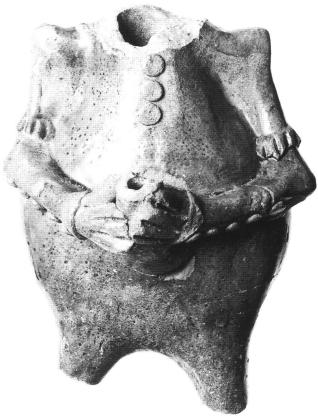
Abb. 18b Das Aquamanile Kat. 4 von vorne. Das im 14. Jahrhundert entstandene Gefäss stellte einst ein Mischwesen dar. Es ist in dieser Form bislang das erste aus der Winterthurer Altstadt.

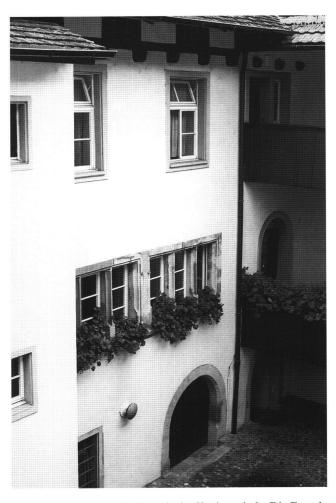
Abb. 20 Ansicht der Hoffassade der Knabenschule. Die Fassade mit dem Rundbogenportal und dem Fensterwagen im ersten Obergeschoss sowie der Laube geht auf den Umbau von 1586/87 zurück.
