Zwei Glasmanufakturen am Rande von Augusta Raurica

von ANDREAS FISCHER

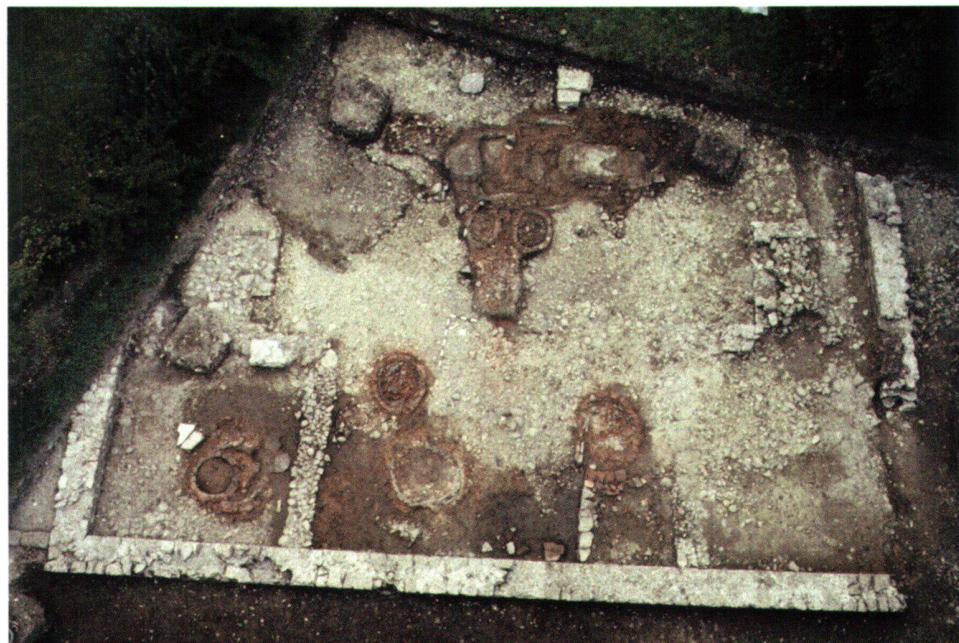
Abb. 1 Übersichtsfoto über Werkstatt 1 mit den verschiedenförmigen Überresten der Glasöfen.

In der 145–162 m² grossen Werkstatt 1 (Grabung 1978.004) konnten die Überreste von 14 Öfen herausgearbeitet werden, die sich teilweise überlagerten oder Umbauten aufwiesen (Abb. 1). Die Ofenstrukturen können in drei verschiedene Typen aufgeteilt werden: acht Rundöfen, die als Hafenöfen für das Einschmelzen von Roh- und Altglas in Glashäfen interpretiert werden; drei rechteckige Öfen mit halbkreisförmigem Feuerungsraum, die wahrscheinlich nicht über 500° C beheizt wurden und deshalb wohl als Kühlofen für das Auskühlen der fertigen Produkte anzusprechen sind; sowie drei Rechtecköfen mit angebautem Feuerungsraum und Wanneneinbauten, die als Wannenöfen gedeutet werden. Werkstatt 1 ist die bislang strukturenreichste römische Glasmanufaktur im Gebiet der heutigen Schweiz. Die Benutzungsdauer kann in die Zeit

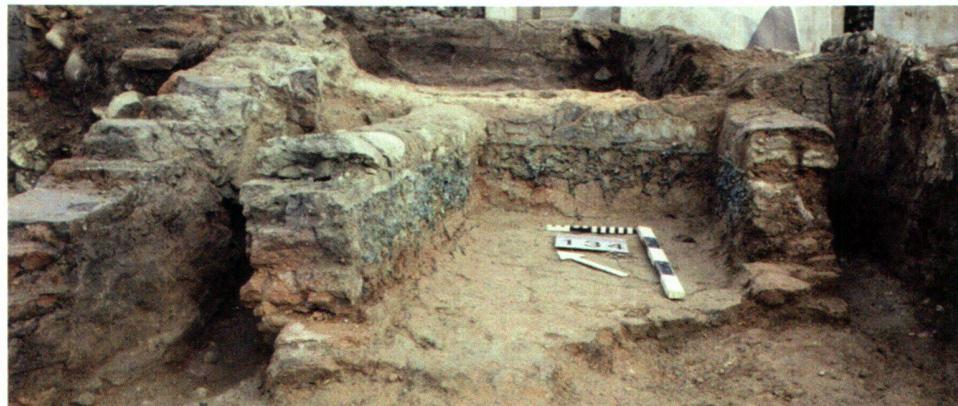
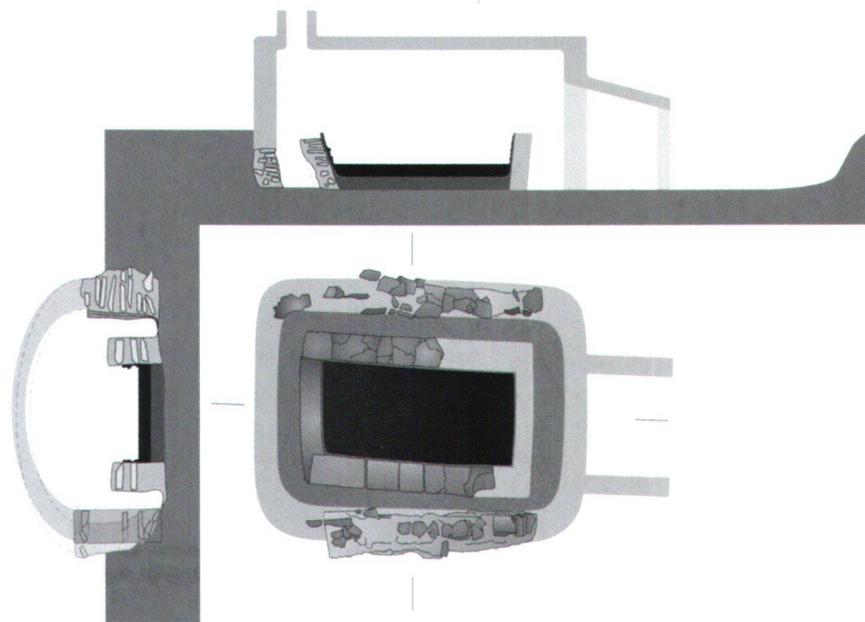
Abb. 2 Foto eines Wannenofens und Rekonstruktion. Auf dem Foto sind die Glasresten an den Seitenwänden der Wanne zu erkennen.

vor allem durch ihre zweiteilige Konstruktion auf: Eine Außenwand – mit Seitenlängen von circa 1,75 × 2 m – umschliesst eine Wanne, die eine Innenfläche von 0,8 × 1,1 m eingrenzt (Abb. 2). Die Strukturen waren rund 50 cm

in den Boden eingetieft und besassen einen angebauten rechteckigen Feuerungsraum. Anhaftende Glasreste an den Seitenwänden belegen, dass in den Wannen Glas geschmolzen wurde. Die anhaftenden Glasreste enden ungefähr 10 cm über dem erhaltenen Boden der Wanne, was darauf hinweist, dass der ursprüngliche Boden zusammen mit dem erkalteten Glas herausgebrochen wurde. Die Öfen hatten wahrscheinlich eine überkuppelte Außenwand. Wannenöfen werden oft mit der Herstellung von Primärglas in Verbindung gebracht. Im Falle von Augusta Raurica ist es jedoch wahrscheinlicher, dass die Wannenöfen zur Läuterung von Alt- oder Rohglas dienten.
