# Papiertapeten als baugeschichtliche Zeugen

von DANIEL MINDER und DANIELLE ETIENNE

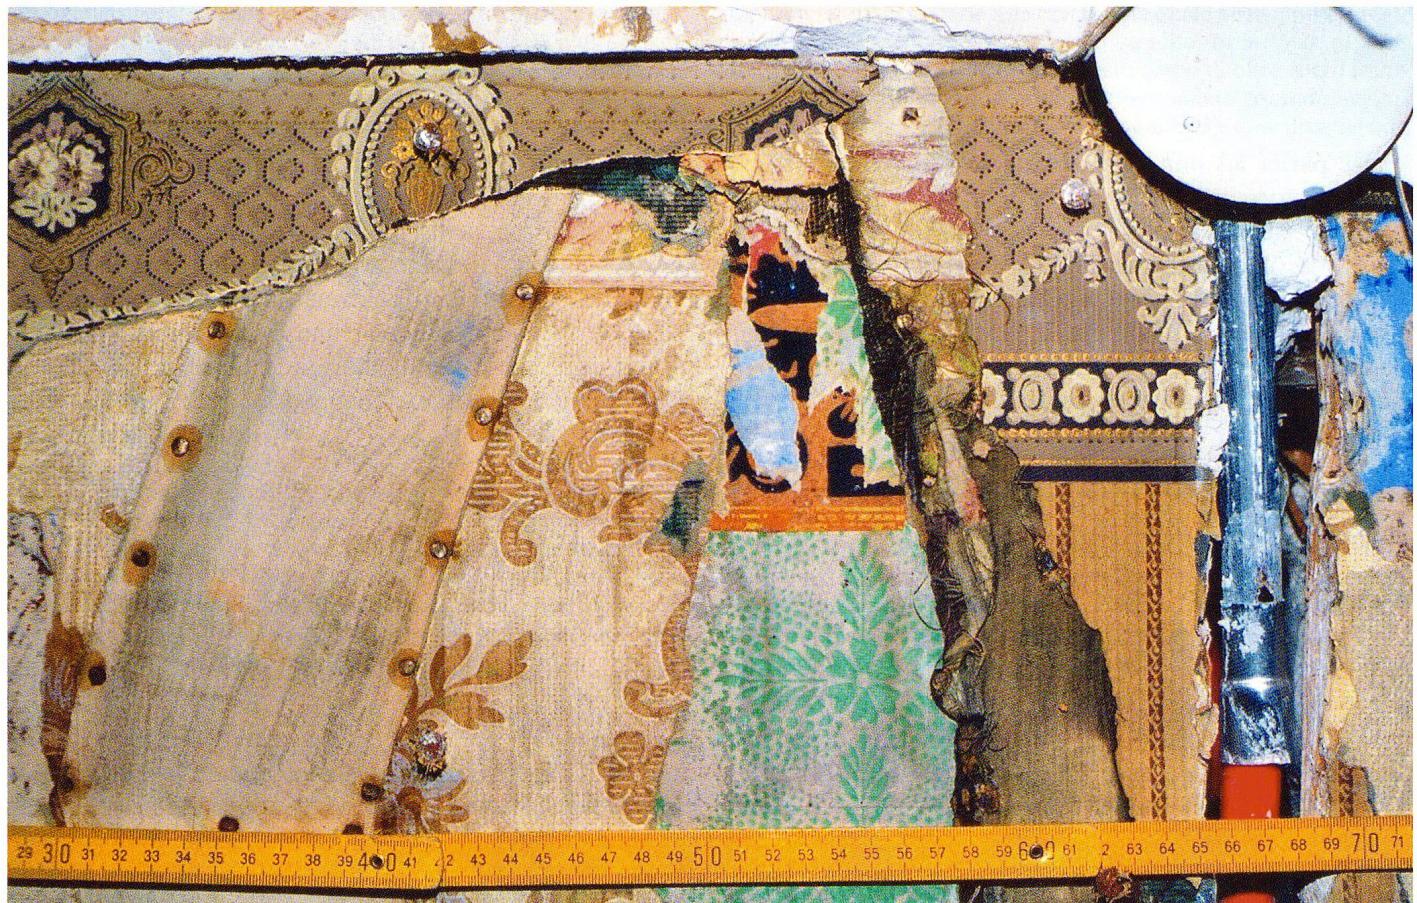
Abb. 1 Einige von ursprünglich acht Tapetenschichten in einem Raum des Hattstätterhofs Basel, Situation 2005.

Von den verschiedenen Ausstattungsteilen eines Gebäudes gehören Tapeten zu den ergiebigeren Informationsquellen für baugeschichtliche Fragezusammenhänge. Da sie eine Fülle unverwechselbarer stilistischer und technischer Merkmale aufweisen, ist es vergleichsweise einfach, sie zu identifizieren und zu datieren. Allerdings gilt es, zwischen Tapeten als Herstellungsprodukt und Tapeten in ihrer verarbeiteten Form, das heisst als Wandverkleidung, zu unterscheiden. Herstellungs- und Verarbeitungsdatum liegen zwar mehrheitlich nahe beieinander, es können jedoch auch ohne Weiteres Jahre dazwischenliegen. Dies ist unter anderem bei zeitlosen Tapetenelementen der Fall, die vom Tapezierer bedenkenlos an Lager genommen wurden: so zum Beispiel schlichte Bordüren, Marmor- oder Unitapeten. Andererseits gibt es Produkte, die aufgrund anhaltender Nachfrage über einen längeren Zeitraum hergestellt wurden – zum Beispiel die Panoramatapenen der französischen Manufaktur Zuber & Cie.<sup>1</sup> oder die bereits erwähnten zeitlosen Tapetenelemente. Bei der Datierung von Tapeten *in situ* ist also einige Vorsicht geboten. Andererseits finden sich an tapezierten Wänden oft viele unterschiedliche Elemente und Schichten, und je mehr Anhaltspunkte vorliegen, desto gesicherter ist natürlich die Grundlage für eine zuverlässige Datierung (Abb. 1).

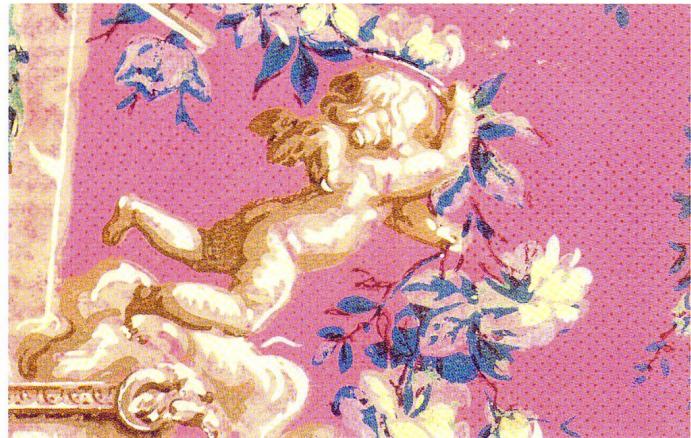
Abb. 2 Detail aus der Arabeskentapete im Müllerhaus Lenzburg, Manufacture de Paris, um 1870 (Zuschreibung von Ernst-Wolfgang Mick), Ausschnitt einer unter dem Ensemble gefundenen Bemusterung.

erbaut. Im ersten Stockwerk befindet sich der Hauptsalon mit einer Arabeskentapete. Das Deutsche Tapetenmuseum Kassel besitzt ein Fragment einer ähnlichen Tapete aus der Manufacture de Paris (Abb. 2 und 3).

Dr. Ernst-Wolfgang Mick, der langjährige Leiter des Museums, datierte das Fragment wie auch die Tapete im Müllerhaus etwa auf das Jahr 1780, was mit der Bauzeit des Hauses übereinstimmt.

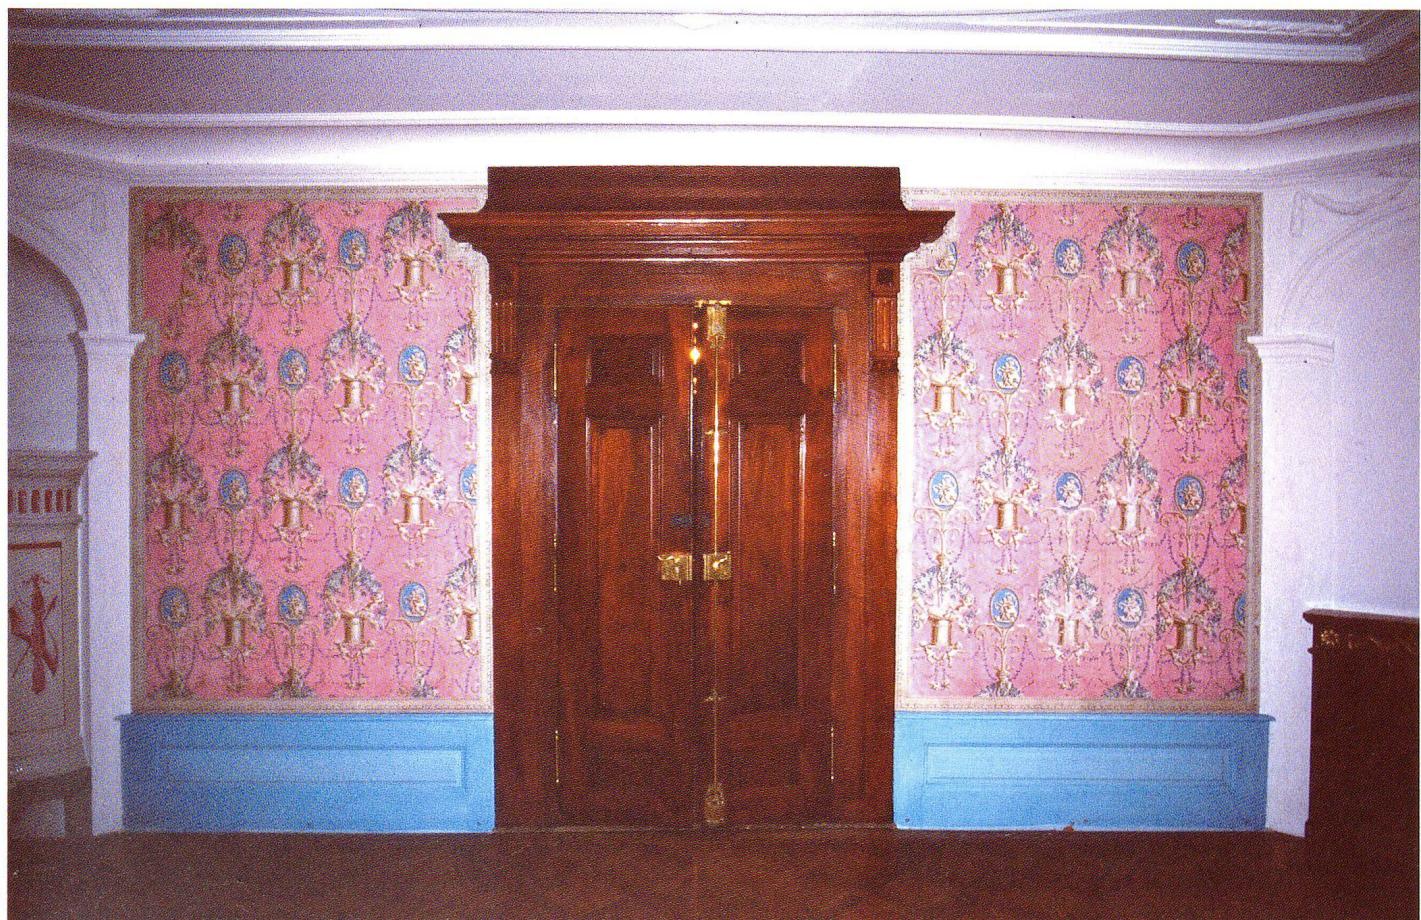
Abb. 4 Wand zur Diele nach Freilegung des Ensembles, 1999, Müllerhaus Lenzburg.

Das Ensemble besteht aus zwanzig gleichen Bahnen und einer als Zierleiste fungierenden Bordüre (Abb. 4). Beiderseits der Tür zur Diele befinden sich je eine Fläche mit drei Bahnen, an den seitlichen Wänden je eine Fläche mit sieben Bahnen. Die vierte Fläche bildet die Außenwand mit Täfer und drei grossen Fenstern. Das Ensemble lag hinter einer Brokattapete aus der Zeit um 1900 und diese wiederum hinter einem weissen Dispersionsanstrich. Die Autoren haben es 1990 und 1997 untersucht und zwei Jahre später freigelegt.

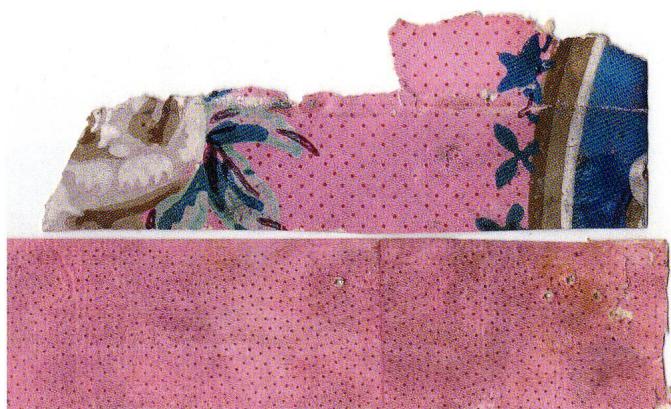
Abb. 5 Punktierter Fond der jüngeren (oben) und der älteren Arabeskentapete, 1999, Müllerhaus Lenzburg.

Das Ensemble war vollständig erhalten – mehr als das: Auf den beiden Wandfeldern zur Diele war die Arabeskentapete in zwei Schichten vorhanden, welche sich jedoch in einem Detail voneinander unterscheiden: Der Fond der älteren Schicht ist feiner punktiert als der der jüngeren (Abb. 5). Es handelt sich folglich um verschiedene Produktionen. Hierbei stellt sich die Frage, wie viele Jahre zwischen der Anbringung der beiden Tapetenschichten liegen. Eine mögliche Antwort gibt folgender Faktor: Unter günstigen Voraussetzungen bleibt eine überklebte Papiertapete nahezu unverändert in dem Zustand konserviert, den sie zum Zeitpunkt ihrer Überklebung hatte. Sie ist vor weiteren Verschmutzungen und Bereibungen geschützt, in hohem Masse auch vor Licht und Oxidation. Am deutlichsten lässt sich dies an den Rändern der ersten Arabeskenschicht beobachten. Diese blieben unter der Bordüre fast neuwertig erhalten (Abb. 6). Da sich die Erhaltungszustände der beiden Arabeskenschichten nicht wesentlich voneinander unterscheiden, muss davon ausgegangen werden, dass mindestens zwanzig, höchstens wohl fünfzig Jahre verstrichen sind, bis die jüngere der beiden Schichten aufgebracht worden ist. Die jüngere Tapete ist bezüglich ihres Erhaltungszustandes und der Punktierung des Fonds identisch mit der einzigen Schicht auf den beiden seitlichen Wänden. Der Salon wurde folglich in der ersten Hälfte des 19. Jahrhunderts vollständig neu tapziert – zwanzig Bahnen waren dazu nötig, die entweder aus

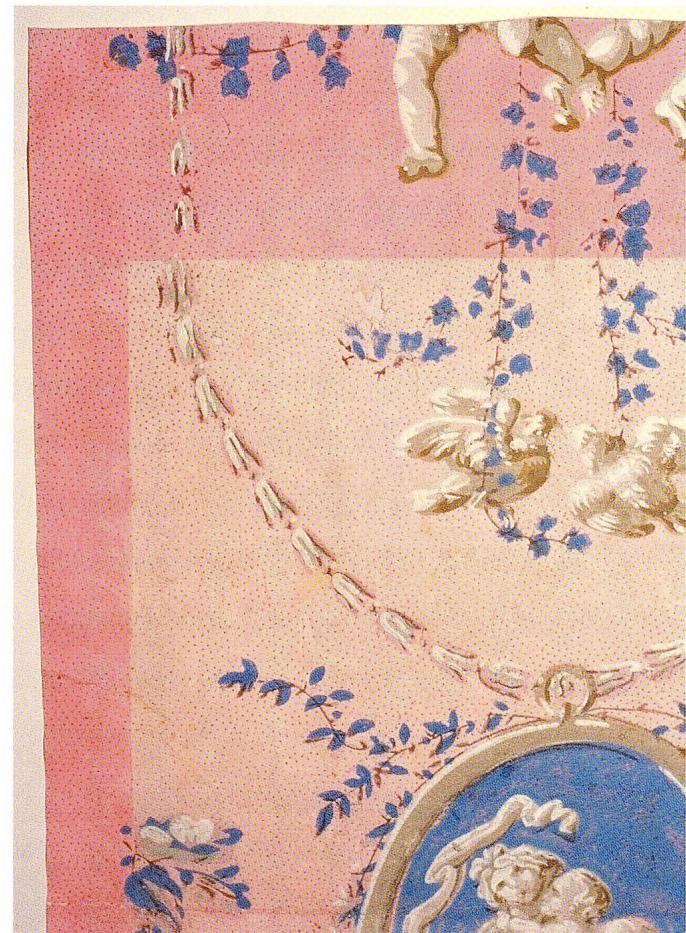
Abb. 6 Detail der älteren Arabeskentapete nach Abnahme der Bordüre am linken und oberen Rand, 1999, Müllerhaus Lenzburg.

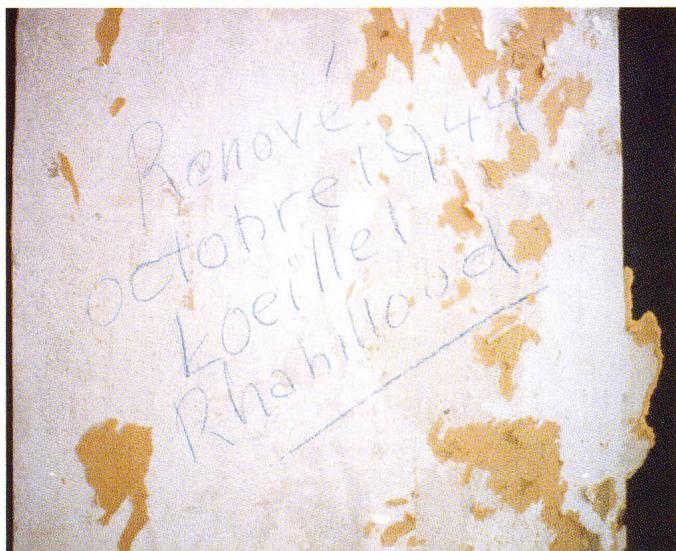
Abb. 8 Freigelegte Notiz des Tapezierers auf der Wand, Situation 1986.

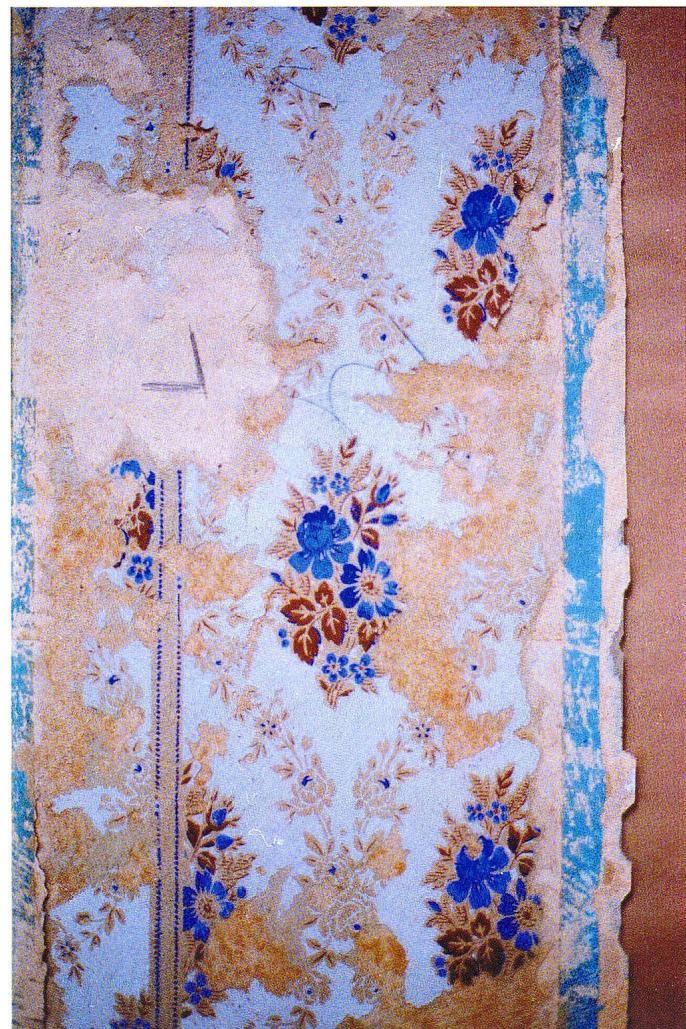
Abb. 9 Makulaturschicht auf der Rückseite einer der Tapetenbahnen. Die hier verwendete Ausspar-Technik deutet auf einen Frühdruck unbekannter Herkunft um 1760 hin (Zuschreibung von Ernst-Wolfgang Mick), Situation während Restaurierung 1986.

deren Rückseite war die originale Makulaturschicht weitgehend erhalten (Abb. 9). Bemerkenswerterweise handelt es sich dabei um eine Tapete. Mick hat sie in die 1760er Jahre datiert. Es ist eindeutig nicht die Vorgängertapete des Arabeskenensembles, denn deren Bildseite war zur Wand gerichtet. Der mutmassliche Altersunterschied zwischen der Makulaturschicht und den Arabesken beträgt aufgrund besagter stilistischer und technischer Merkmale ungefähr zwanzig Jahre. Hinweise auf das vormalige Erscheinungsbild des Ensembles finden wir an den Rändern der Bahnen. Es handelt sich um den Farbabklatsch der ursprünglichen Einfassung: eine hellblaue Unitapete. Die Komposition des Ensembles war also der Fassung von 1944 zumindest ähnlich. Das Druckbild der als Makulatur verwendeten Tapete war über weite Flächen in einem

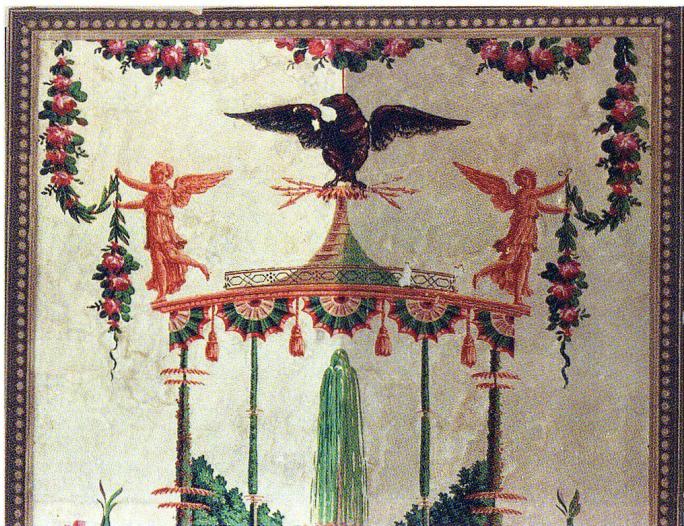
Abb. 10 Ausschnitt einer zur Hälfte gereinigten Bahn. Gleiche Bahn wie Abb. 7, Situation während Restaurierung 1986.

recht unversehrten Zustand, was dafür spricht, dass die Haftung an der Wand von Anbeginn schlecht gewesen sein muss. Vielleicht war dies der Hauptgrund, mit Sicherheit aber eine ideale Voraussetzung für die Erneuerung im Jahre 1944. Die intensive Verschmutzung der Oberfläche wurde damals hingenommen (Abb. 10). Es wurde darauf mit dem oben beschriebenen, sehr zurückhaltenden Farbkonzept reagiert und versucht, den Arabesken dadurch mehr Wirkung und Leuchtkraft zu verleihen.

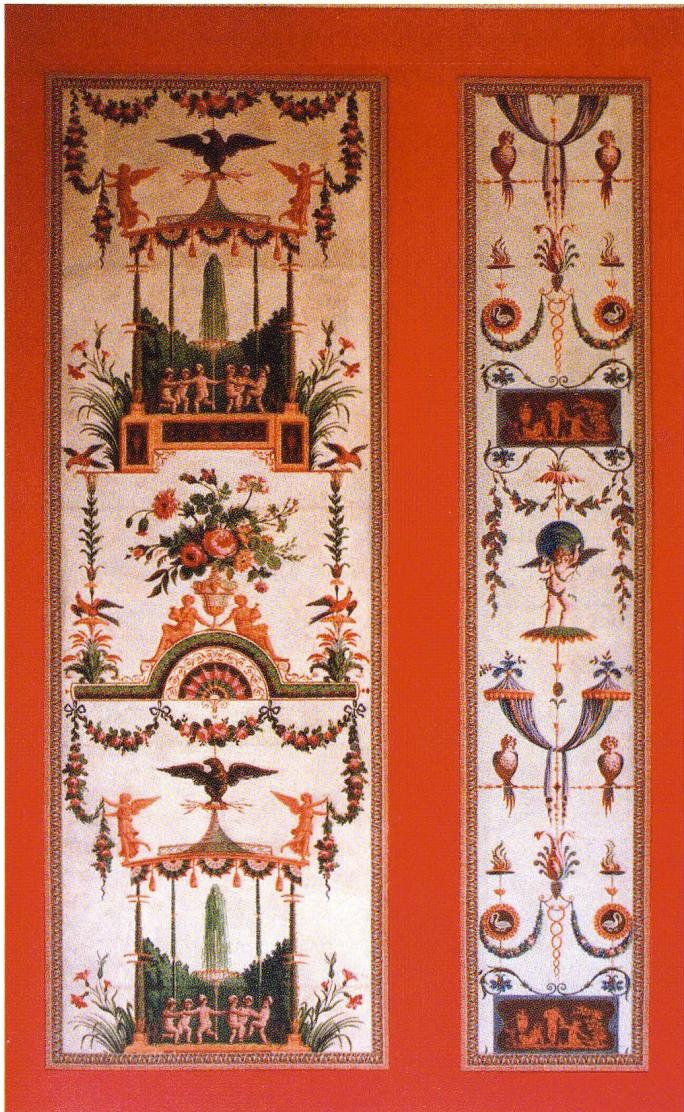
Abb. 11 Ausschnitt desselben Ensembles in seiner Fassung von 1986.

Das Ensemble auf die Fassung von 1944 zu restaurieren, kam nach Reinigung der Arabesken endgültig nicht mehr in Frage. Aus naheliegenden Gründen hätte man sich gemäss Befund für die hellblaue Tapete entscheiden sollen. Doch war nicht nachzuweisen, dass das Ensemble tatsächlich in dieser Form in diesem Raum bestanden hatte, ausserdem fehlten die originalen Bordüren. Die Besitzer entschieden sich letztlich für eine rote Einfassung (Abb. 11).

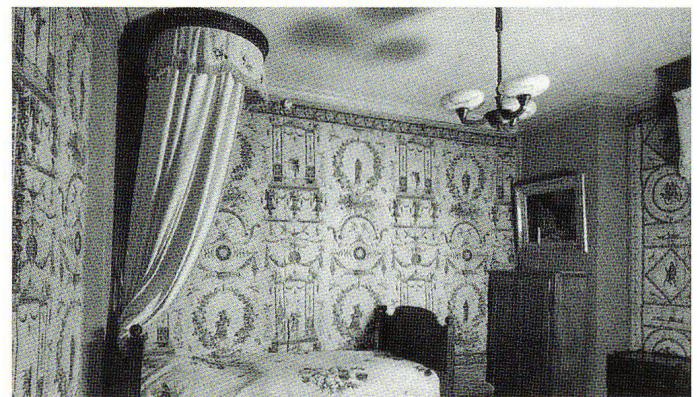
Abb. 12 Schlafzimmer mit Arabeskenensemble in Trois-Rods, Neuchâtel. Auf den grossen Wandflächen alternierend zwei Arabesketapeten von Jean-Baptiste Réveillon, Paris, 1789 (Billot Nr. 817 und 933). Als einzelne Bahn (rechts) eine Réveillon oder Legrand zugeschriebene Arabesketapete, 1880–1890 (Quelle im Bildnachweis), Situation 1957.

Eines der rund zehn Schlafzimmer jedoch ist mit Tapeten der Manufacture Réveillon ausgekleidet (Abb. 12). Angesichts der geringen Grösse des Zimmers, seiner Funktion und seiner zweitrangigen Lage erscheint ein so offensichtlich auf Präsentation angelegter Wandschmuck unverhältnismässig. In der Tat handelt es sich um eine Zusammenstückung von Elementen eines an anderer Stelle entfernten Ensembles. Die näheren Umstände sind

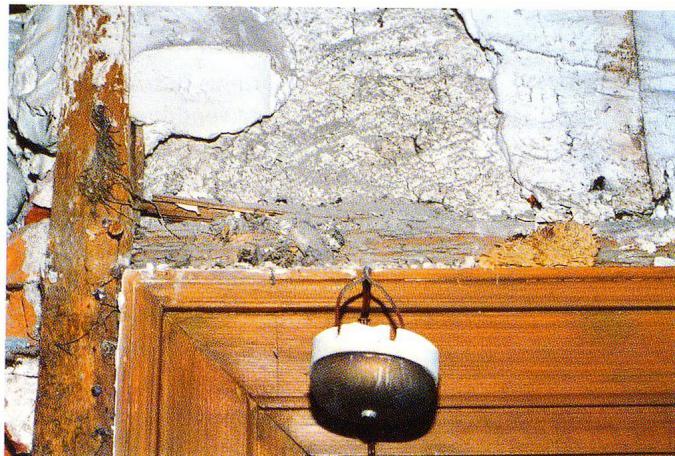
Abb. 13 Beispiel eines Spannrahmens mit Nägeln und Überresten der Trägerleinwand, 2005, Hattstätterhof Basel.

Eine Versetzung der Tapete war ohne Weiteres möglich, da deren Bahnen nicht direkt auf die Wand, sondern auf eine gespannte Leinwand aufgezogen waren (Abb. 13). Bei diesem Verfahren wird ein festes Gewebe mithilfe von Nägeln auf einen an die Mauer montierten Rahmen aufgespannt, mit einer Untertapete oder mit Makulatur beschichtet und anschliessend mit den Tapetenelementen selbst überzogen. Dabei gibt es Varianten: Der Spannrahmen kann Teil des Profils sein, mit welchem Türen und Fenster eingefasst sind, gelegentlich wurde auch auf eine

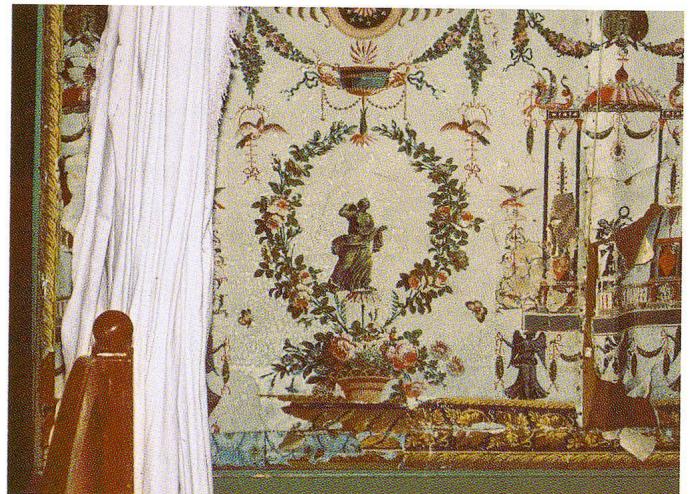
Abb. 14 Ausschnitt des Arabeskenensembls in Trois-Rods. Am rechten Bildrand die überlappend mit Nägeln befestigten Teile. Am unteren Bildrand, links von der Mitte der angestückte Rand. Rechts davon und am linken Bildrand je zwei der insgesamt vier Bordüren, Situation 1983.

Im Allgemeinen fand das Spannverfahren auf fehlenden, unebenen oder instabilen Verputzen Verwendung oder auf verformungsanfälligen Bretterwänden, wie sie etwa bei Alkoven meist anzutreffen sind. In Trois-Rods waren die Mauern uneben verputzt. Die mitsamt der Leinwand am vormaligen Standort abgenommene Tapete wurde an die Verhältnisse des Schlafzimmers angepasst und dort erneut auf Rahmen montiert. Die grösste der drei Wandflächen musste mit zwei Tapetenteilen bezogen werden, mit einer schmalen Überlappung an der Schnittstelle (Abb. 14). Sie wurden dort, wie an allen übrigen Rändern auch, mit maschinell gefertigten Paschnägeln befestigt. Da sich die zusammengesetzten Teile für die vorgegebene Fläche als zu kurz erwiesen, mussten sie zuvor am unteren Rand angestückt werden. Die Ränder wurden schliesslich mit vier verschiedenen Bordüren eingefasst – die hierbei am häufigsten verwendete hat Mick 1983 auf die Jahre 1815 bis 1820 datiert. Da besagte Bordüre über den maschinell hergestellten Nägeln lag, kann sie nicht vor diesen angebracht worden sein. Als wahrscheinlichster Zeitpunkt für die Verlegung der Tapete ist die Gesamtsanierung um 1900 anzunehmen.

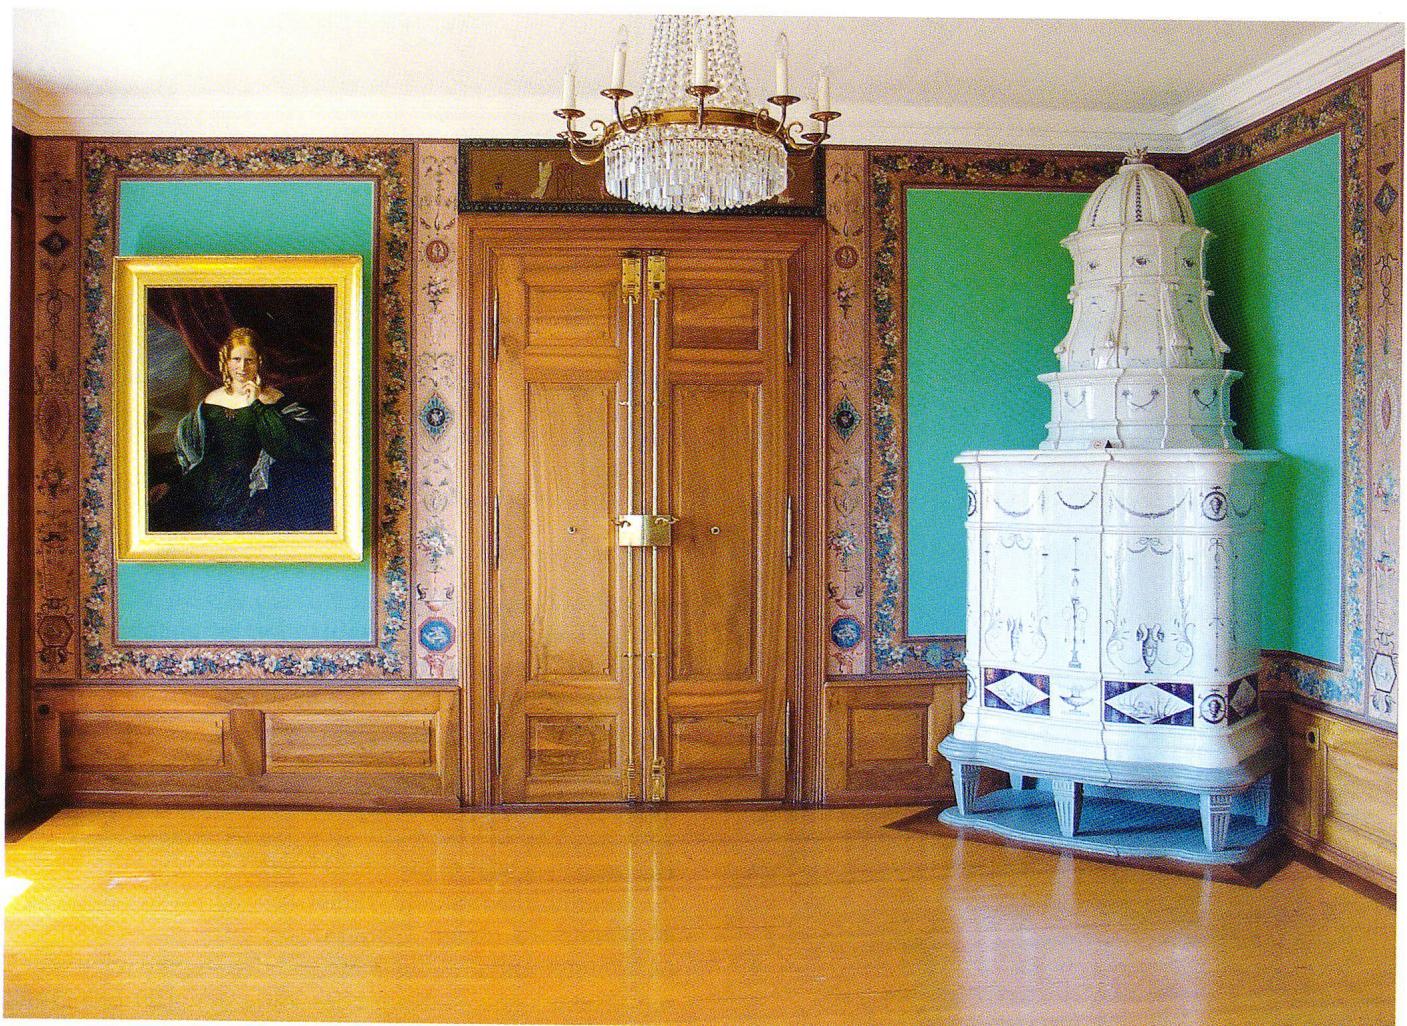
Abb. 15 Das auf die originale Fassung von 1795 restaurierte Tapetenensemble, 2006, Neue Burghalle Lenzburg.

Der Tapezierer Dieter Johann Müller vermerkte in seiner Rechnung 1796: «Der Saal erhielt eine moosgrüne Tapete, garniert mit Pilastern und Supraporten» (Abb. 15). Die Wände zu den Kabinetten bestehen grösstenteils aus dicken Brettern (Abb. 16), und die Mauer zur Diele ist teils mit Holz, teils mit Gips verkleidet. Müller überzog sie alle direkt mit einer Untertapete, verzichtete also auf einen gespannten Träger. Als Zweites verarbeitete er die grüne Unitapete, unter Aussparung der Ränder, welche anschliessend mit einer breiten Bordüre eingefasst werden sollten. Offensichtlich rechnete Müller bei diesem Schritt

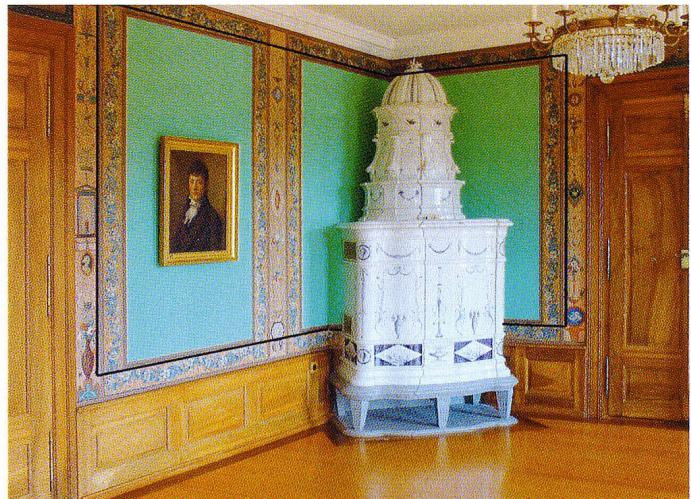
Abb. 17 Ungefährre Umrisse der 1795 mit grüner Unitapete tapezierten Flächen, 2010, Neue Burghalde Lenzburg.

noch nicht mit den Pilasterelementen an den seitlichen Rändern und zur Unterteilung der breiten Wandfelder, denn seine in der Höhe knapp bemessene grüne Fläche bedeckte in der Breite unnötigerweise grössere Bereiche, die er alsdann mit den Pilastern und der Bordüre überklebte (Abb. 17).

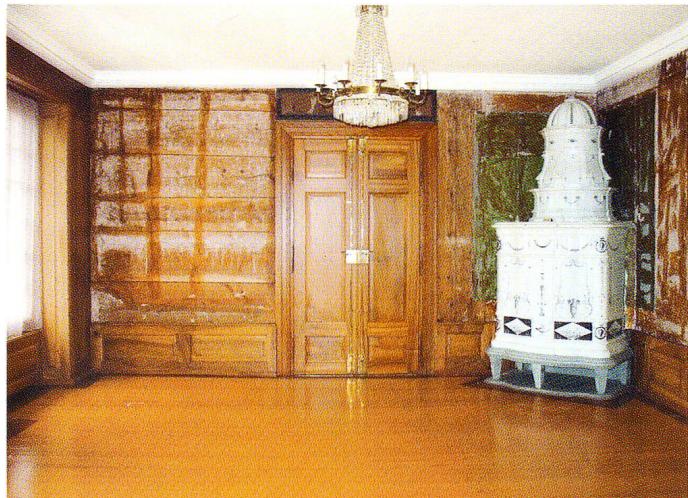
Abb. 16 Die Bretterwand zum westlich des Salons gelegenen Kabinett nach Abnahme des Tapetenensembles, 2006, Neue Burghalde Lenzburg.

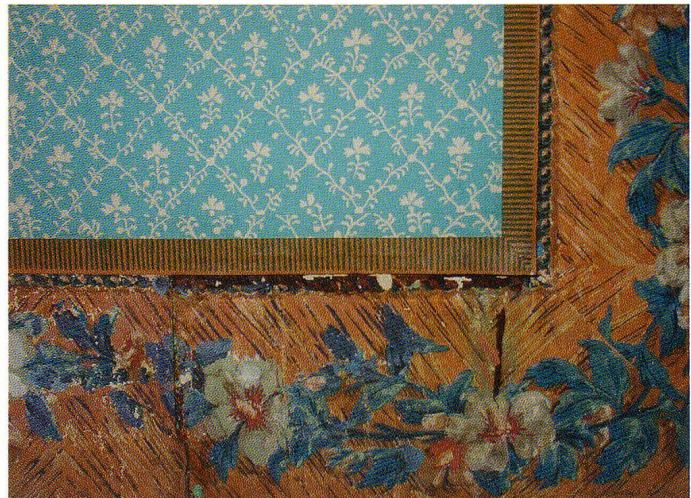
Abb. 18 Der 1967 angebrachte Ersatz für die grüne Unitapete sowie Originalbordüre mit abblätternder Malschicht, Situation 2006, Neue Burghalde Lenzburg.

1967 wurde das Ensemble umfassend überarbeitet, denn auch bei den Arabesken, Bordüren und Supraporten war mittlerweile die Malschicht an zahlreichen Stellen abgeblättert. Sämtliche grünen Flächen wurden beseitigt und ein Teil der Bordüren und Arabesken vorübergehend abgenommen. Die derart von Tapeten gesäuberten Flächen erhielten eine Abdeckung aus dünnen Hartfaserplatten. Anstelle einer grünen Unitapete kam nun eine graublaue Tapete mit schlichtem weissem Blumendekor zum Zuge (Abb. 18). Diese Wahl steht im Zusammenhang mit der Neutapezierung der angrenzenden Kabinette, wel-
