Artikel: La découverte et la restauration d'un ensemble décoratif de papier
imprimé polychrome datant de la fin du XVIe siècle au palais Aguilar de
Barcelone, siège du Musée Picasso

Autor: Jiménez de Garnica, Reyes

La découverte et la restauration d'un ensemble décoratif de papier imprimé polychrome datant de la fin du XVI^e siècle au palais Aguilar de Barcelone, siège du Musée Picasso

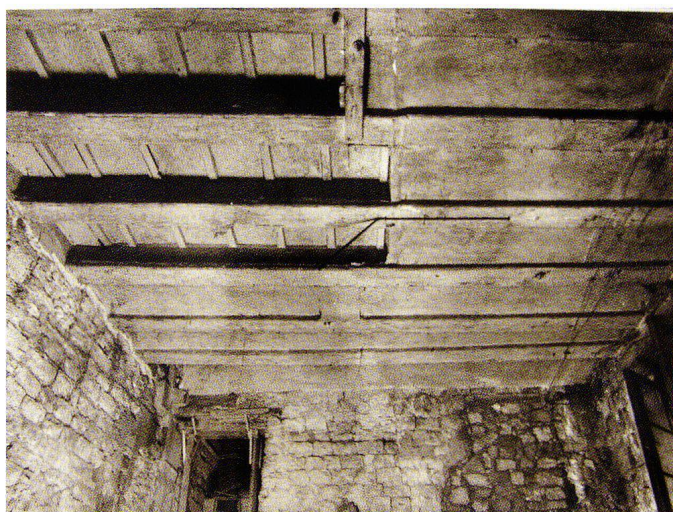
Fig. 5 Vue du plafond avant le début des travaux en 1960.

1960 montrant la salle dans un état délabré, avec des murs de pierre apparente, sans leur badigeon original, mais avec des vestiges de revêtements médiévaux. Une image montre la structure du plafond partiellement couverte par un faux plafond de plaques en plâtre qui cachent les poutres d'origine (fig. 5). En regardant attentivement la photographie, on peut distinguer un dessin qui apparaît à travers le badigeon des poutres apparentes (fig. 6-7).⁵

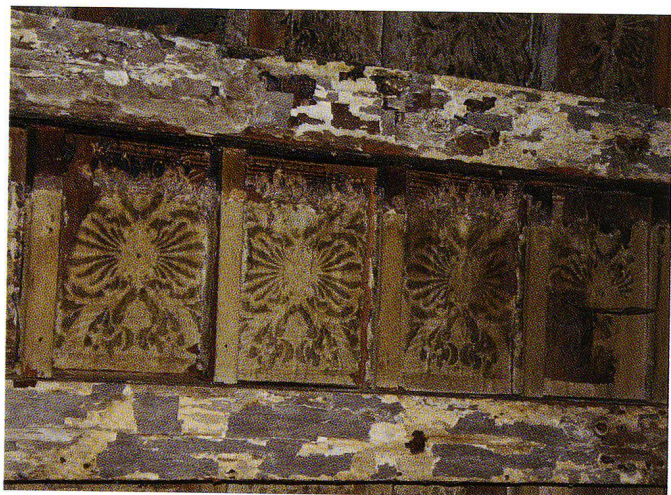
Fig. 6 Détail en 1960.

Fig. 7 Détail avant l'intervention de 2009.

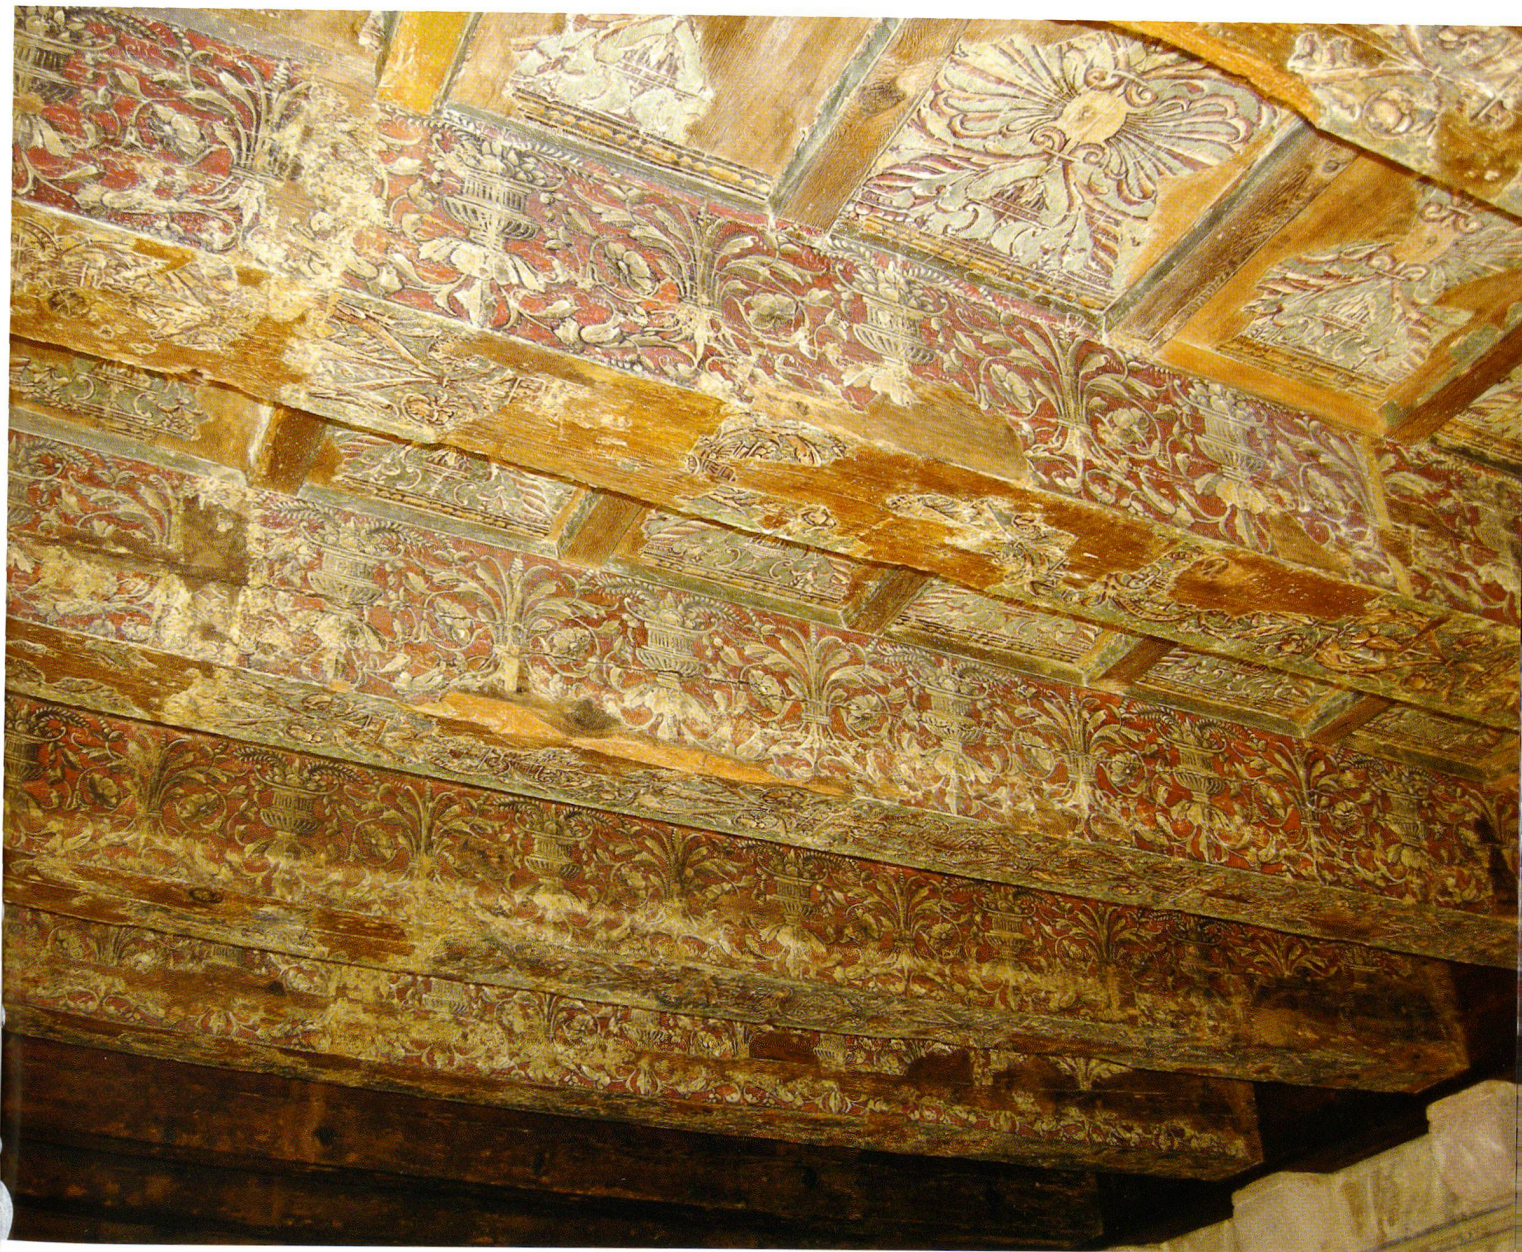
Fig. 9 Détail de la décoration.

du XVI^e siècle. Ces quatre typologies sont : un fragment pour couvrir la hauteur de la poutre de 20×23 cm (fig. 9), un fragment pour couvrir la largeur de la poutre de 30×17 cm. (fig. 15), un fragment unique pour la table des caissons (fig. 10) et une bordure de perles (fig. 11).

Les trois premiers ont été réalisés de façon similaire à partir du dessin imprimé directement sur le papier. Par exemple, la séquence d'impression du motif qui orne la hauteur de la poutre a été la suivante : sur le support sans couche de préparation, le dessin en noir a d'abord été appliqué, puis les couleurs gris clair, gris foncé, rouge, rouge clair et finalement les rehauts en blanc au pinceau ont été rajoutés successivement (fig. 16). En revanche, une méthode différente a été utilisée pour l'impression de la bordure : le support a été recouvert d'une couche de préparation jaune, puis d'une seule application noire pour le dessin.
