Band: 68 (2011)

La découverte et la restauration d'un ensemble décoratif de papier imprimé polychrome datant de la fin du XVI^e siècle au palais Aguilar de Barcelone, siège du Musée Picasso

par Reyes Jiménez de Garnica

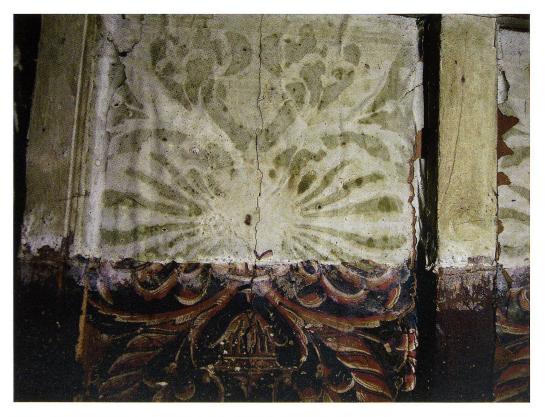
Au début de notre intervention, en 2009, la surface du plafond était recouverte d'une couche épaisse de badigeon. Son état de conservation était incertain (fig.3). Les premiers tests nous permirent de découvrir une belle décoration en papier imprimé et peint, cachée sous les couches d'enduit. Cette décoration recouvrait les poutres et une grande partie de la structure des caissons (fig.4). Au cours de l'étude préliminaire, nous avons observé la haute qualité de réalisation du décor, et décidé qu'une intervention en profondeur s'imposait pour la restauration complète de l'ensemble. La typologie ornementale, la facture, les caractéristiques techniques et les matériaux employés évoquent une production entre la fin du XVIe et le début du XVIIe siècle.

Fig. 3 Détail de l'état de conservation du plafond avant l'intervention.

L'étude préliminaire nous a permis de déterminer les différentes couches de badigeon qui recouvraient complètement le papier, ainsi que l'état de conservation et les principales dégradations de ce dernier: d'une part des endommagements causés par des rongeurs, des insectes et des xylophages, d'autre part des altérations structurelles du bois qui ont provoqué la perte du papier, sa décohésion avec le bois, sa déformation, la formation de poches...

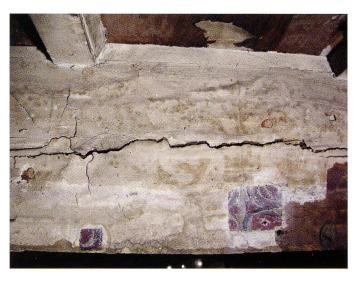
Fig. 4 Les premiers échantillons dégagés nous font découvrir le papier et sa riche polychromie.

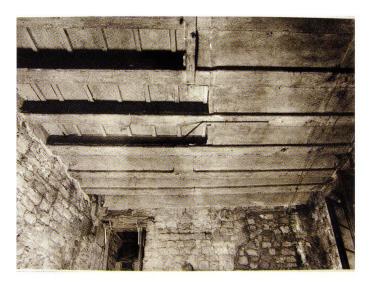
1960 montrant la salle dans un état délabré, avec des murs de pierre apparente, sans leur badigeon original, mais avec des vestiges de revêtements médiévaux. Une image montre la structure du plafond partiellement couverte par un faux plafond de plaques en plâtre qui cachent les poutres d'origine (fig. 5). En regardant attentivement la photographie, on peut distinguer un dessin qui apparaît à travers le badigeon des poutres apparentes (fig. 6–7).⁵

Fig. 5 Vue du plafond avant le début des travaux en 1960.

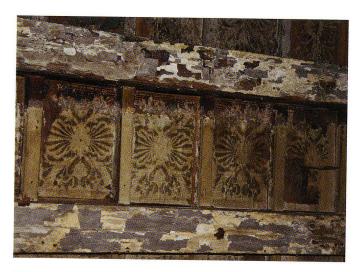
Fig. 7 Détail avant l'intervention de 2009.

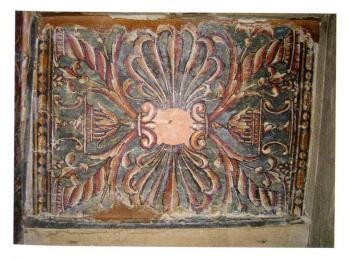
du XVI $^{\rm e}$ siècle. Ces quatre typologies sont: un fragment pour couvrir la hauteur de la poutre de 20×23 cm (fig. 9), un fragment pour couvrir la largeur de la poutre de 30×17 cm. (fig. 15), un fragment unique pour la table des caissons (fig. 10) et une bordure de perles (fig. 11).

Au centre de chaque caisson, on peut distinguer un trou avec une réserve circulaire. L'ensemble devait être complété par un élément en relief, probablement des petites rosettes en bois doré, qui donnaient une richesse visuelle à l'ensemble et créaient un effet tridimensionnel. Malheureusement, elles sont toutes perdues aujourd'hui, mais les planches conservées permettent d'imaginer ce magnifique ensemble.

Fig. 10 Détail de la décoration des caissons.

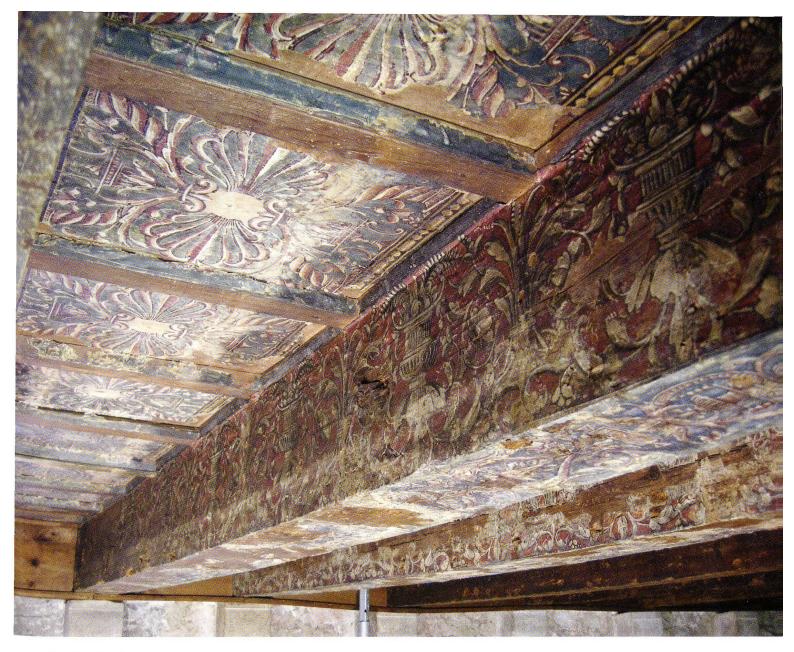
Fig. 12 Détail après la restauration.

Tout le processus d'intervention pour le dégagement et l'élimination des différents badigeons pour retrouver le papier s'est fait à la main, sans intervention mécanique (fig. 12–14).

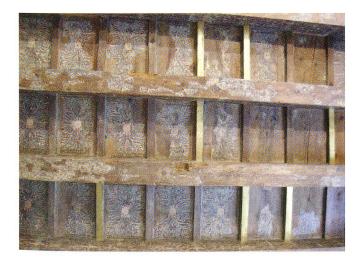
Fig. 13 L'ensemble après la restauration.

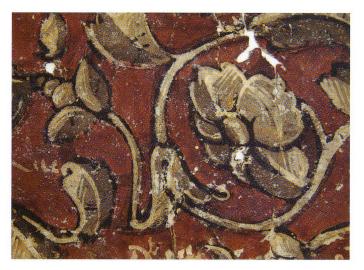
Fig. 16 Détail du rehaut en blanc fait au pinceau.

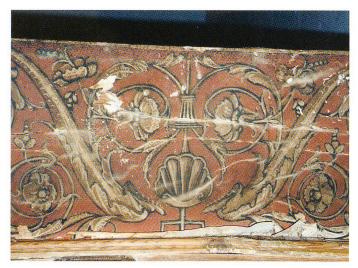
En Espagne, on ne connaît qu'un seul autre exemple de papier imprimé datant de cette période conservé sur les murs. Il a également été trouvé en Catalogne, au château de La Floresta (Lleida) et, comme ici, il recouvre un plafond lambrissé. Il présente une facture similaire à celle du Palais Aguilar, mais les caissons ont été réalisés avec des reliefs en plâtre polychrome et doré, ce qui renforce l'impression de la tridimensionnalité (fig. 17).⁷

Fig. 17 Détail de la décoration du château de la Floresta.
