Artikel: Chantier de conservations et de restauration des papiers peints chinois

Chantier de conservation et de restauration des papiers peints chinois au château de Maintenon: deux protocoles d'intervention conduits parallèlement, l'intervention *in situ*, avec ou sans dépose

par Hélène Charbey

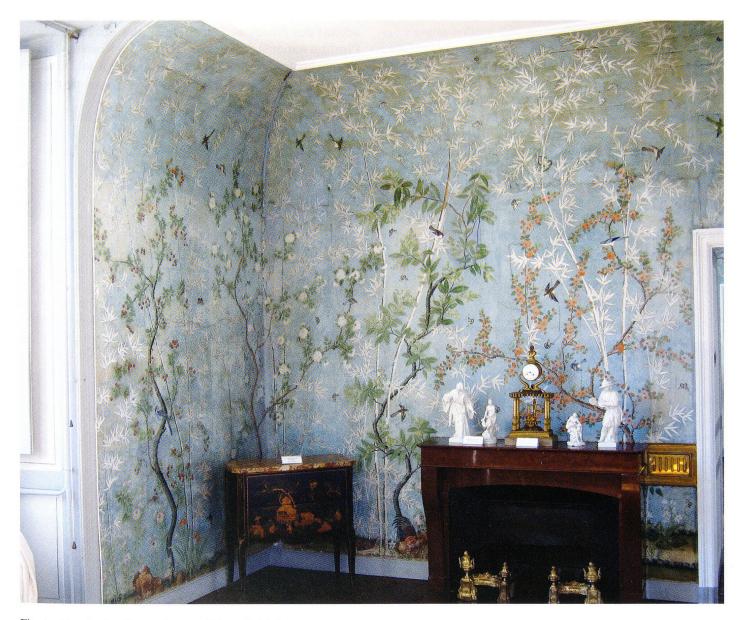
Les murs de deux salons au premier étage du château de Maintenon en France sont recouverts d'un papier peint importé de Chine (fig. 1). L'iconographie est caractéristique des papiers peints adaptés au goût occidental pour

Fig. 1 Vue du deuxième salon au château de Maintenon.

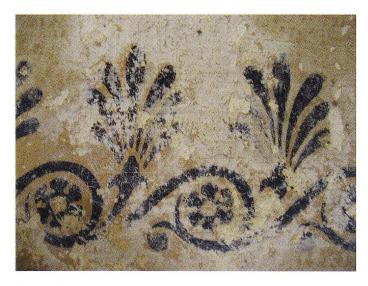
Fig. 2 Décor de palmettes.

De ces aménagements, date un premier décor très simple, une frise de palmettes peintes en bleu sur fond de couleur rose clair à une hauteur d'environ 80 cm (fig. 2).6 Cette frise mise à jour pendant les traitements de restauration est, d'après nos sondages, présente dans les deux pièces. Le papier peint a sûrement été posé plusieurs années après l'application de ce décor.

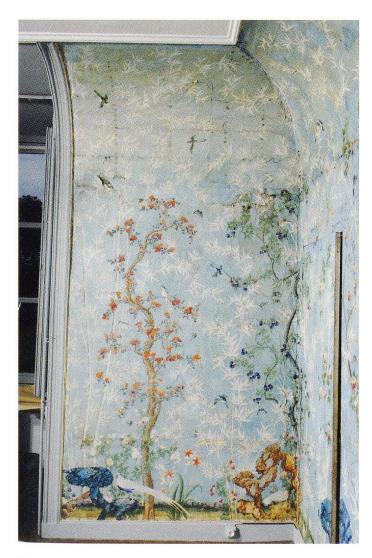
Monsieur Cochet était confronté à un problème de restauration complexe: le décor de papier chinois à Maintenon dispose d'une configuration en voûte très particulière qui a induit des déchirures béantes. De plus, un bombardement pendant la Seconde Guerre mondiale a endommagé le toit, engendrant des dégâts d'eau, des moisissures et des décollements. ¹⁰ Malheureusement, une restauration dans les années 1970, privilégiant l'aspect esthétique, n'a pas remédié aux décollements. Monsieur Cochet demandait de tester sur un mur la possibilité d'une dépose afin de traiter le support et de réfléchir à un nouveau mode de repose.

Fig. 3 Le mur avant dépose.

En 2007, le papier peint du mur le plus dégradé a été déposé (fig. 3).¹³ La dépose a été facilitée par la présence d'un papier d'apprêt gris (fig. 4), datant de la première moitié du XIX^e siècle,¹⁴ et d'un calicot dans la partie voûtée. Nous avons constaté des disparités importantes d'adhérence entre les zones non restaurées et les zones restaurées à la colle vinylique. Le papier peint, très altéré, a été ensuite restauré à l'atelier d'Arts graphiques de l'Inp.¹⁵

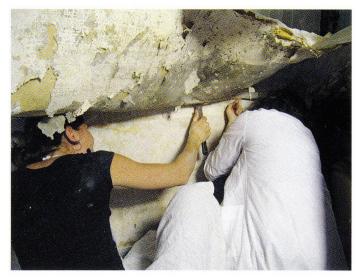
Fig. 4 La dépose.

- Le papier d'apprêt a été retiré au scalpel et avec un léger apport d'humidité; les déchirures ont été refermées avec des bandes en papier japonais encollées à la colle d'amidon de blé *Zin Shofu*, sans gluten travaillé et dilué à l'eau selon les techniques japonaises traditionnelles; l'ensemble a été doublé de deux couches croisées de papier japonais Nao (RK 17, 100% fibres de *kozo*, 19 g/m²).

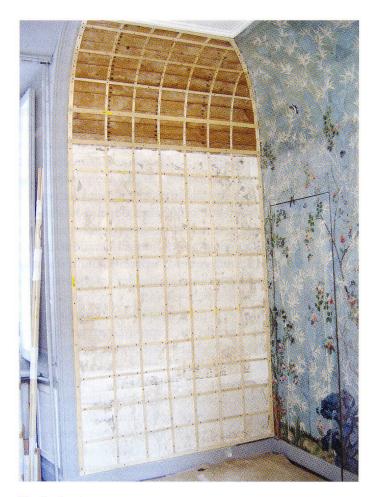
Fig. 5 Le claustra.

Pour se configurer à l'espace, des tasseaux en bois tendre ont été vissés sur le mur en reproduisant un claustra (fig. 5). Trois différentes couches de papier japonais teté ensuite collées à la colle d'amidon (fig. 6). La première couche, constituée de feuilles de 1 m², est collée sur les montants en bois. La seconde, des feuilles de 50 cm² découpées en sens travers, est collée en plein sur la première. La troisième couche est constituée de deux épaisseurs de feuilles de 20 cm² découpées dans des sens croisés et collées sur les bords. Les collages sont répartis sur toute la surface, n'entraînant pas de tension ponctuelle. Le papier peint restauré a été reposé en 2009 (fig. 7–8).

- Bois samba, tasseaux d'une épaisseur de 9 mm et d'une largeur de 18 mm.
- Papier japonais Nao (RK 19, 100% fibres de kozo, 32 g/m²).
- Amidon de blé *Zin Shofu*, sans gluten travaillé et dilué à l'eau selon les techniques japonaises traditionnelles.

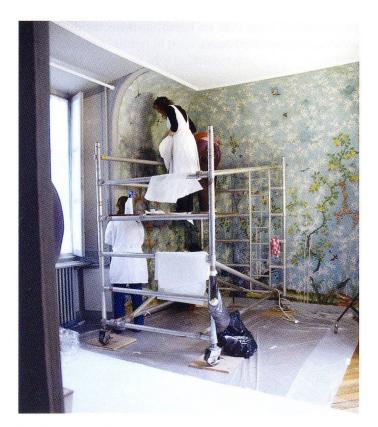
Fig. 7 La pose du papier peint.

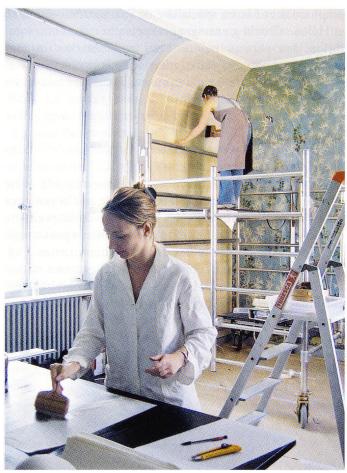
Fig. 6 La pose des papiers japonais.

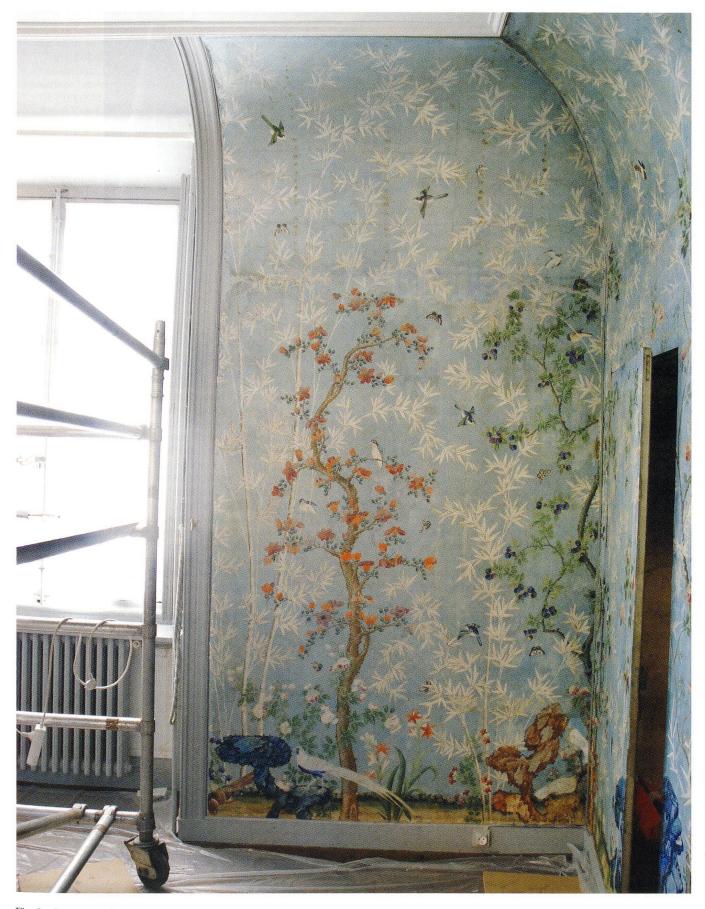
Fig. 8 Le mur après repose.

La réversibilité de cette méthode est bonne, car le papier peint peut être déposé de son support rapidement, à sec, en passant une spatule en bambou entre les différentes couches de papier japonais.

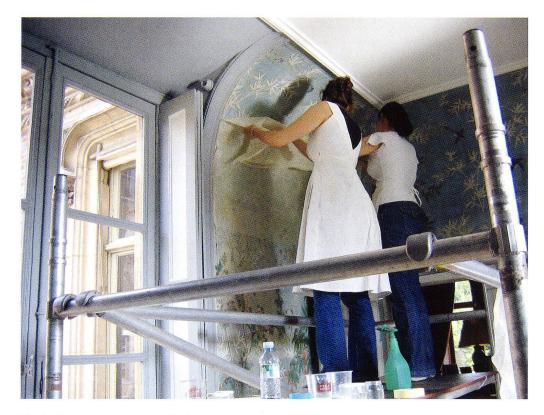
Fig. 9 Le nettoyage par capillarité.

Parallèlement, des interventions de conservation et de restauration ont été entreprises sur l'ensemble du décor, c'est-à-dire dans les deux salons recouverts de papier peint chinois. Ces interventions ont consisté en un dépoussiérage général,²⁰ une atténuation d'un vernis jauni,²¹ un fixage des peintures écaillées,²² un nettoyage par capillarité (fig. 9),²³ et la reprise des déchirures par des consolidations en papier de chanvre.²⁴ Des empiècements réalisés dans les années 1970 ayant mal vieilli et s'étant assombri, des modifications chromatiques sur la couleur de fond ont été effectuées.²⁵

- Application d'un papier absorbant et très résistant à l'état humide, papier Bolloré de 22 g/m² NH22RL, encollé à la Tylose MH300P (Méthyle-cellulose en paillettes, utilisation à une concentration très diluée de 2% dans l'eau). En séchant, le papier a absorbé une partie des produits de dégradation jaune. Le papier faiblement encollé a pu être ensuite retiré à sec.
