Chantier de conservation et de restauration des papiers peints chinois au château de Maintenon : deux protocoles d'intervention conduits parallèlement, l'intervention *in situ*, avec ou sans dépose

par HÉLÈNE CHARBEY

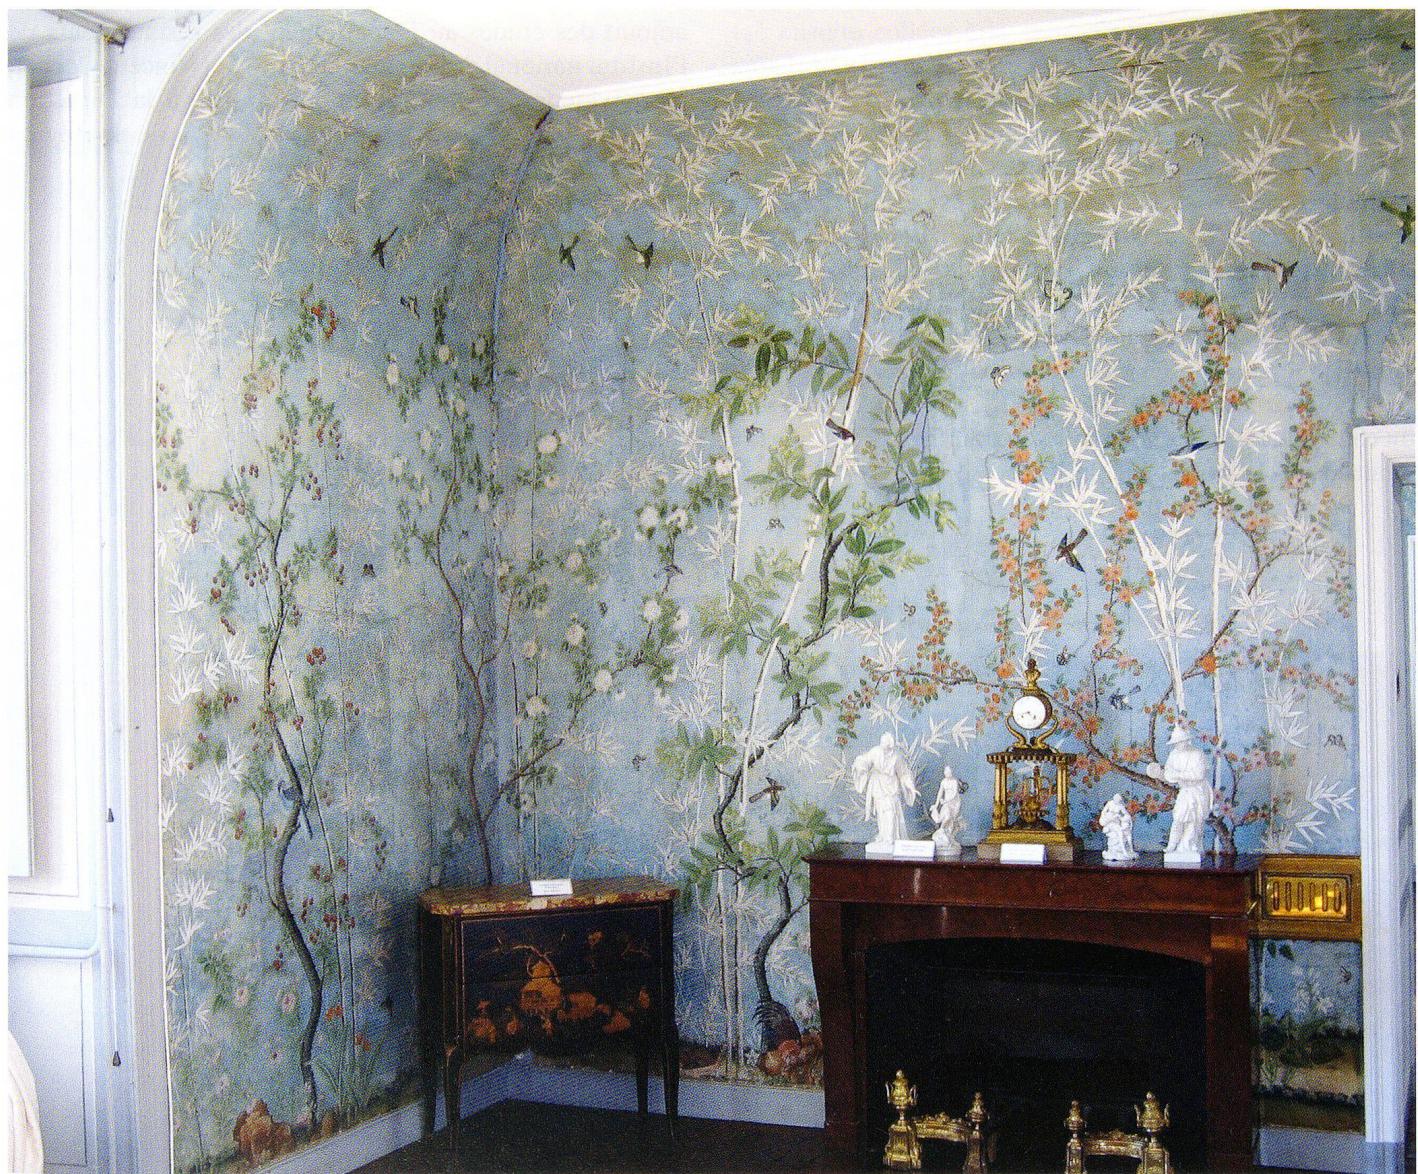
Les murs de deux salons au premier étage du château de Maintenon en France sont recouverts d'un papier peint importé de Chine (fig. 1).¹ L'iconographie est caractéristique des papiers peints adaptés au goût occidental pour

Fig. 1 Vue du deuxième salon au château de Maintenon.

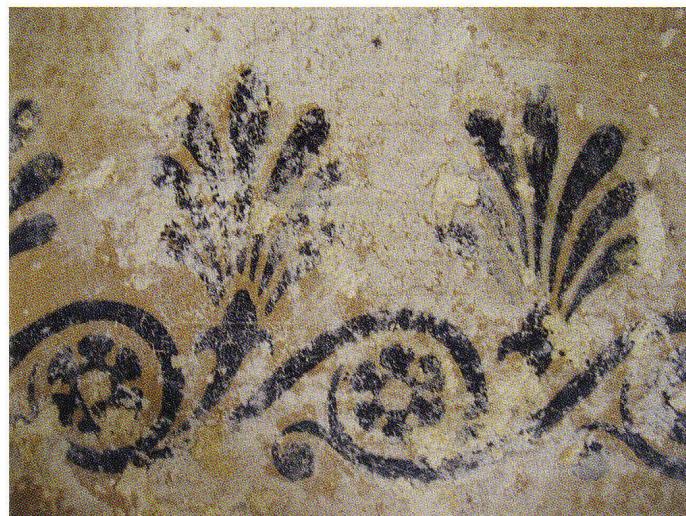
Fig. 2 Décor de palmettes.

De ces aménagements, date un premier décor très simple, une frise de palmettes peintes en bleu sur fond de couleur rose clair à une hauteur d'environ 80 cm (fig. 2).⁶ Cette frise mise à jour pendant les traitements de restauration est, d'après nos sondages, présente dans les deux pièces. Le papier peint a sûrement été posé plusieurs années après l'application de ce décor.

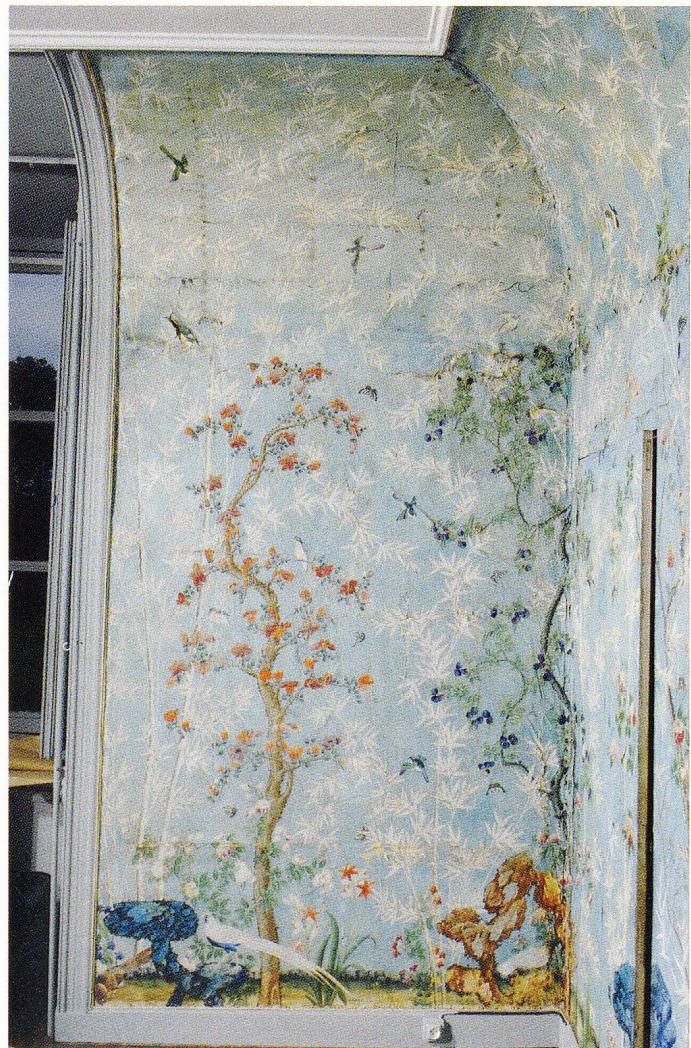
Monsieur Cochet était confronté à un problème de restauration complexe : le décor de papier chinois à Maintenon dispose d'une configuration en voûte très particulière qui a induit des déchirures béantes. De plus, un bombardement pendant la Seconde Guerre mondiale a endommagé le toit, engendrant des dégâts d'eau, des moisissures et des décollements.¹⁰ Malheureusement, une restauration dans les années 1970, privilégiant l'aspect esthétique, n'a pas remédié aux décollements. Monsieur Cochet demandait de tester sur un mur la possibilité d'une dépose afin de traiter le support et de réfléchir à un nouveau mode de reposé.

En 2007, le papier peint du mur le plus dégradé a été déposé (fig. 3).¹³ La dépose a été facilitée par la présence d'un papier d'apprêt gris (fig. 4), datant de la première moitié du XIX^e siècle,¹⁴ et d'un calicot dans la partie voûtée. Nous avons constaté des disparités importantes d'adhérence entre les zones non restaurées et les zones restaurées à la colle vinylique. Le papier peint, très altéré, a été ensuite restauré à l'atelier d'Arts graphiques de l'Inp.¹⁵

Fig. 3 Le mur avant dépose.

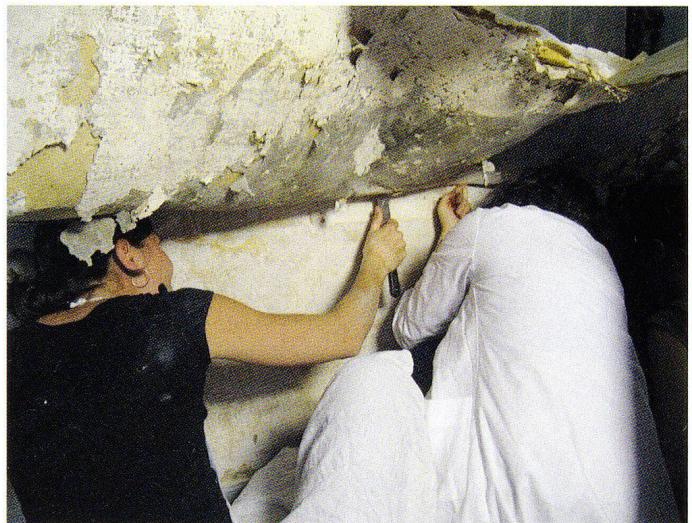
Fig. 4 La dépose.

- ¹⁵ Le papier d'apprêt a été retiré au scalpel et avec un léger apport d'humidité ; les déchirures ont été refermées avec des bandes en papier japonais encollées à la colle d'amidon de blé *Zin Shofu*, sans gluten travaillé et dilué à l'eau selon les techniques japonaises traditionnelles ; l'ensemble a été doublé de deux couches croisées de papier japonais Nao (RK 17, 100% fibres de *kozo*, 19 g/m²).

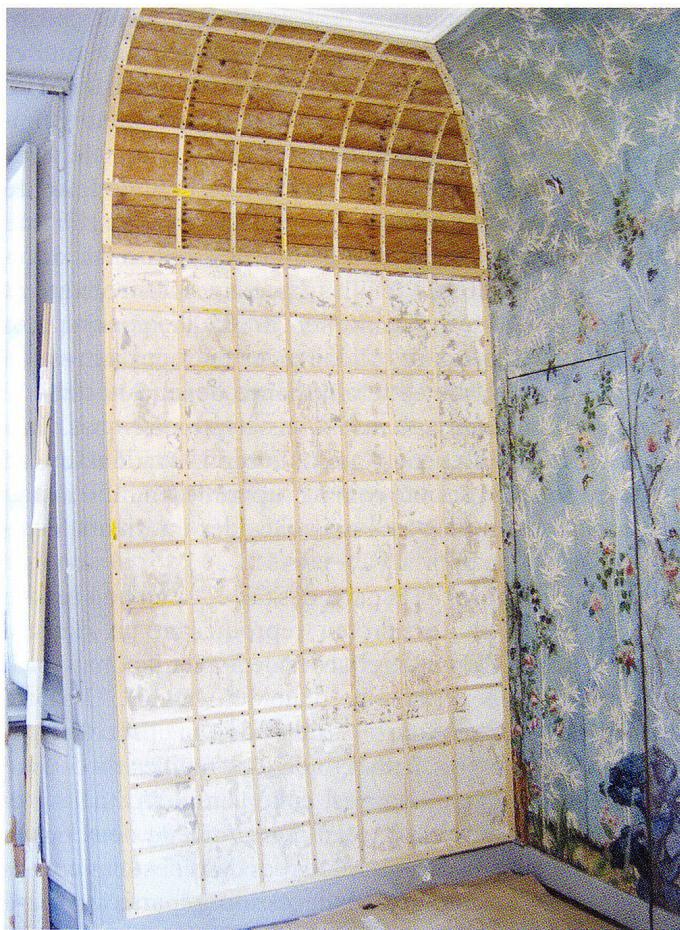
Pour se configurer à l'espace, des tasseaux en bois tendre ont été vissés sur le mur en reproduisant un claustra (fig. 5).¹⁷ Trois différentes couches de papier japonais¹⁸ ont été ensuite collées à la colle d'amidon (fig. 6).¹⁹ La première couche, constituée de feuilles de 1 m², est collée sur les montants en bois. La seconde, des feuilles de 50 cm² découpées en sens travers, est collée en plein sur la première. La troisième couche est constituée de deux épaisseurs de feuilles de 20 cm² découpées dans des sens croisés et collées sur les bords. Les collages sont répartis sur toute la surface, n'entraînant pas de tension ponctuelle. Le papier peint restauré a été reposé en 2009 (fig. 7–8).

Fig. 5 Le claustra.

Le système de remontage du papier peint devait s'adapter au mur voûté tout en créant un espace entre le mur et le papier peint, pour éviter les sources de dégradation. Le système choisi est une adaptation de la technique japonaise traditionnelle du panneau de séchage appelé *kari-bari*, formé d'un claustra de bois tendre, comme le cèdre blanc, pauvre en résine, recouvert de sept couches de papier au recto et au verso. Les couches sont toutes différentes par la taille des feuilles, les coupes, les collages et l'alternance du sens du papier à chaque couche. Les couches sont cependant solidaires les unes des autres ; de cette solidarité et de cette alternance dépend la stabilité des matériaux face aux variations hygrométriques. Très utilisé dans les ateliers de restauration occidentaux, ce montage est aussi adopté comme support définitif d'installation de papiers peints chinois dans des intérieurs historiques.¹⁶

- ¹⁷ Bois samba, tasseaux d'une épaisseur de 9 mm et d'une largeur de 18 mm.
- ¹⁸ Papier japonais Nao (RK 19, 100% fibres de *kozo*, 32 g/m²).
- ¹⁹ Amidon de blé *Zin Shofu*, sans gluten travaillé et dilué à l'eau selon les techniques japonaises traditionnelles.

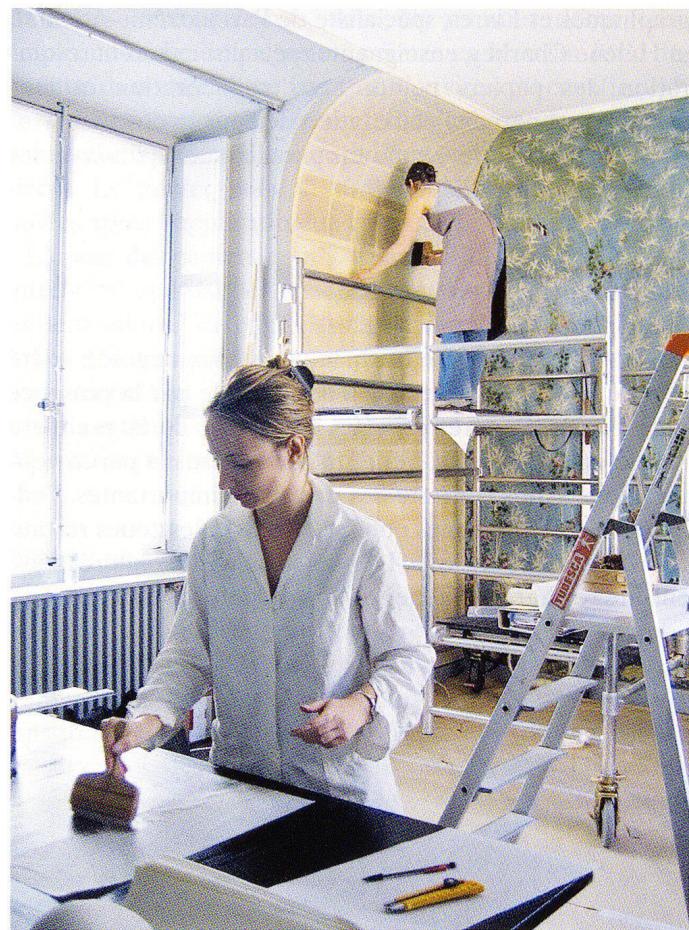
Fig. 6 La pose des papiers japonais.

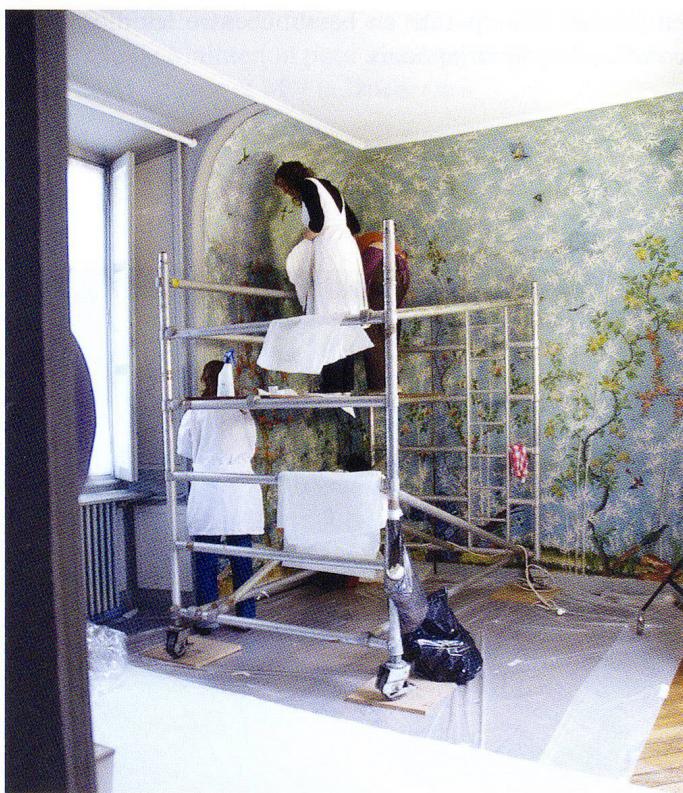
Fig. 7 La pose du papier peint.

La réversibilité de cette méthode est bonne, car le papier peint peut être déposé de son support rapidement, à sec, en passant une spatule en bambou entre les différentes couches de papier japonais.

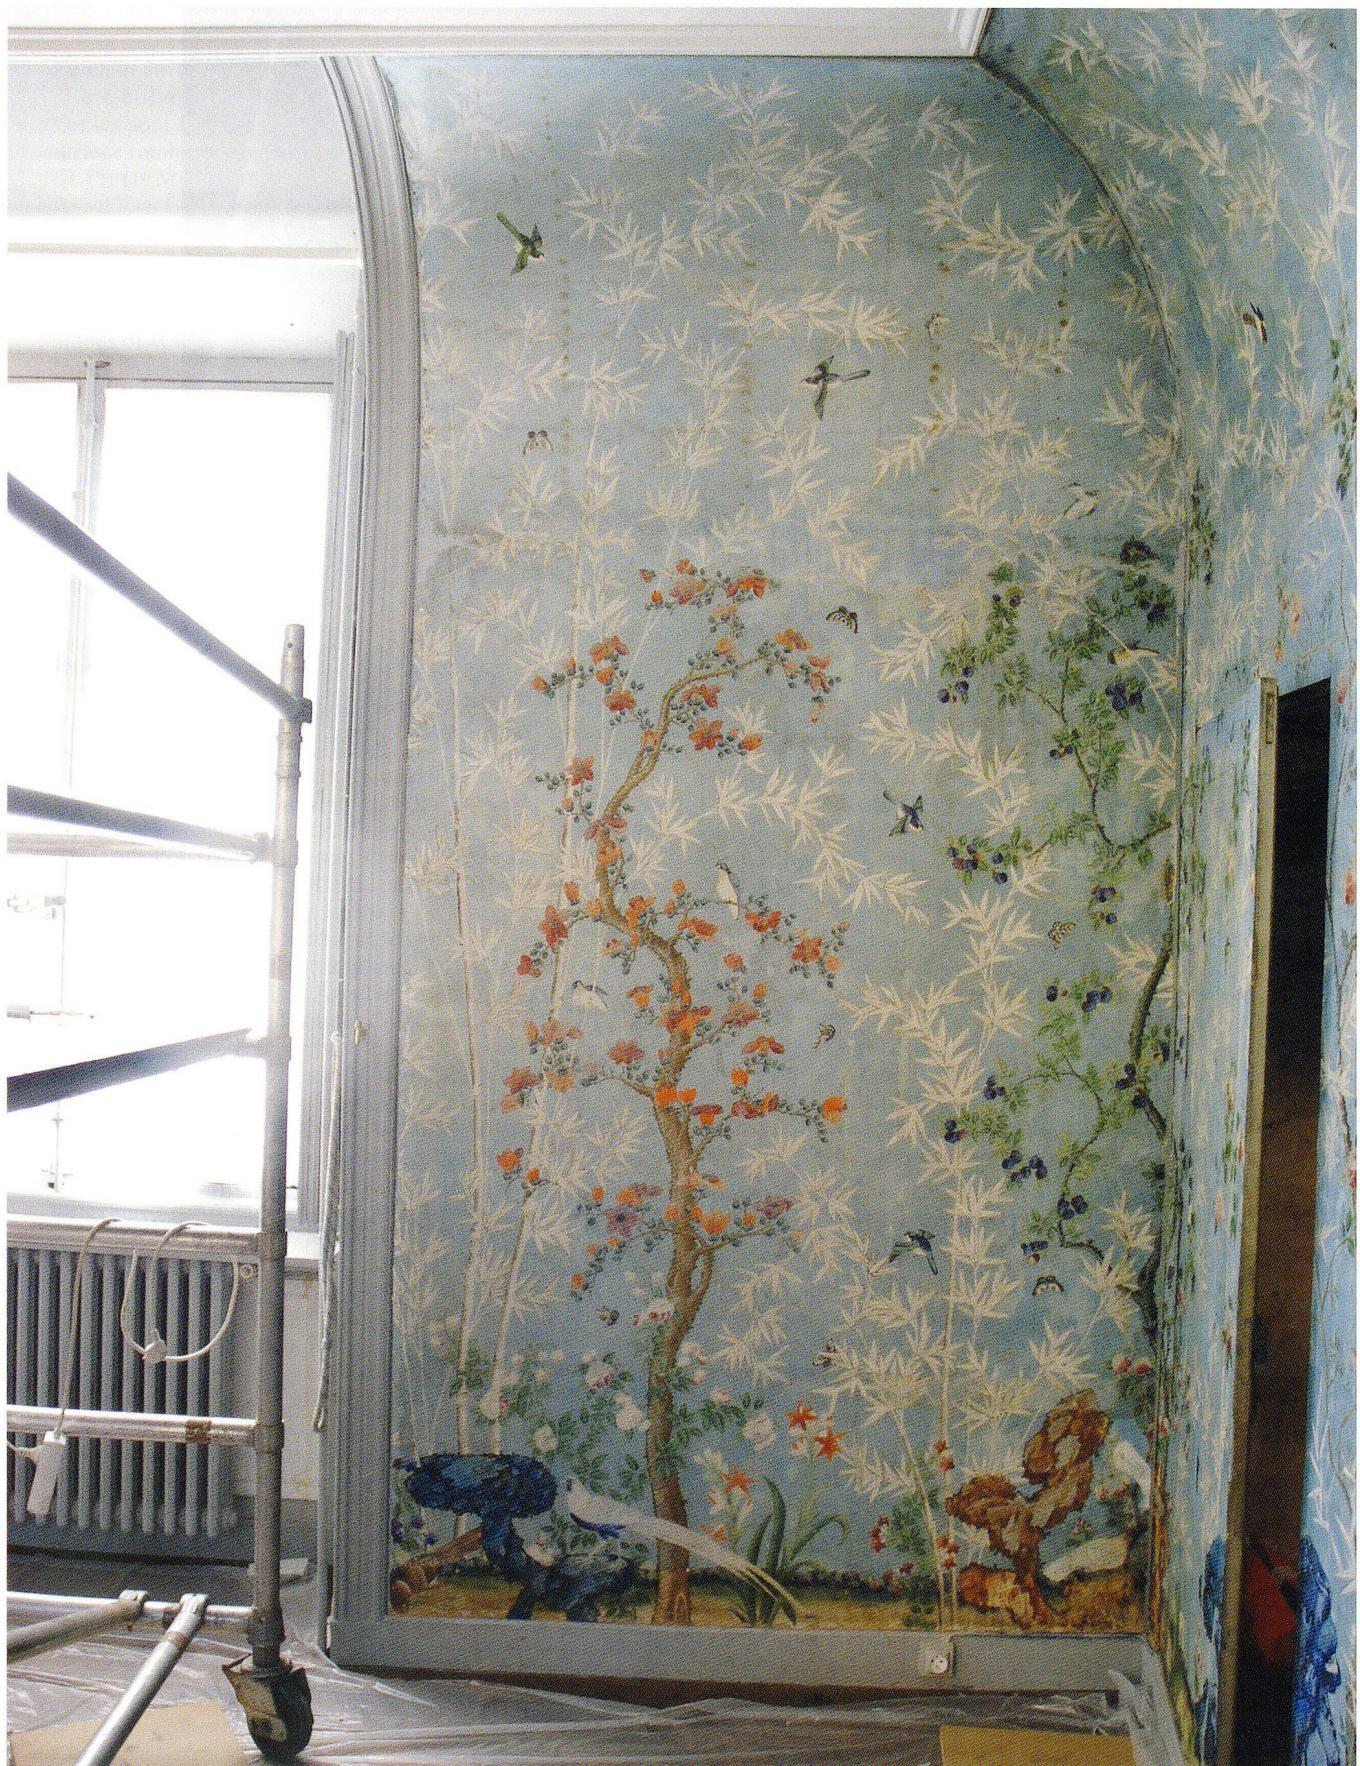
Fig. 8 Le mur après reposé.

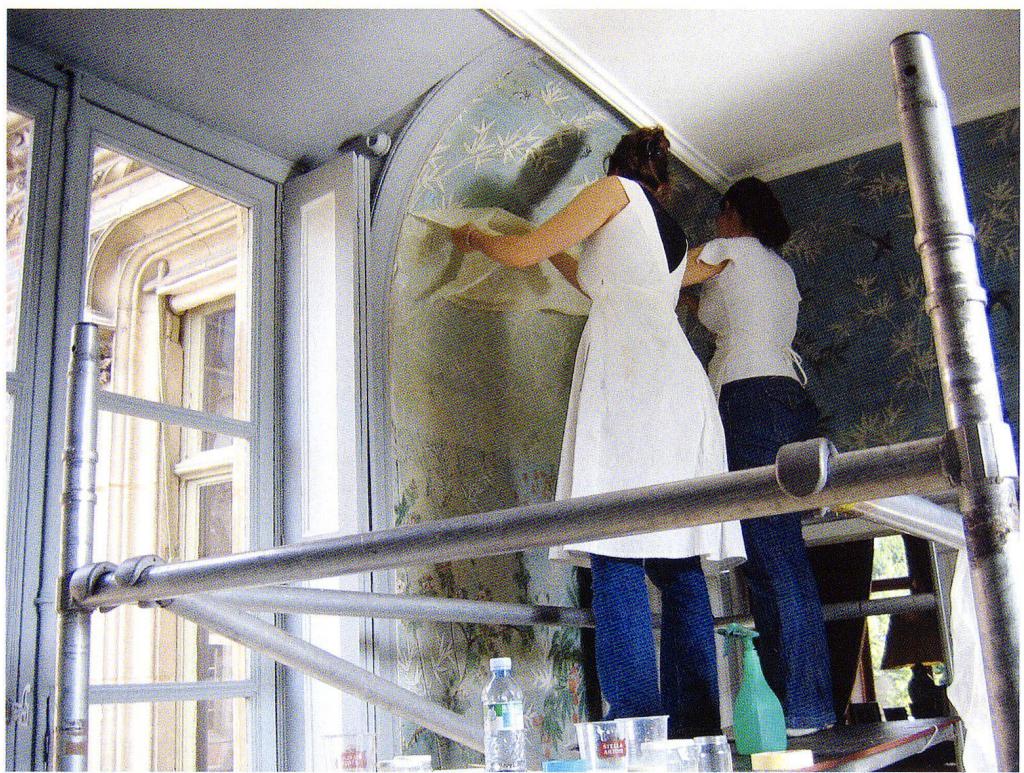
Fig. 9 Le nettoyage par capillarité.

Parallèlement, des interventions de conservation et de restauration ont été entreprises sur l'ensemble du décor, c'est-à-dire dans les deux salons recouverts de papier peint chinois. Ces interventions ont consisté en un dépoussiérage général,²⁰ une atténuation d'un vernis jauni,²¹ un fixage des peintures écaillées,²² un nettoyage par capillarité (fig. 9),²³ et la reprise des déchirures par des consolidations en papier de chanvre.²⁴ Des empiècements réalisés dans les années 1970 ayant mal vieilli et s'étant assombri, des modifications chromatiques sur la couleur de fond ont été effectuées.²⁵

- ²³ Application d'un papier absorbant et très résistant à l'état humide, papier Bollaré de 22 g/m² NH22RL, encollé à la Tylose MH300P (Méthyle-cellulose en paillettes, utilisation à une concentration très diluée de 2% dans l'eau). En séchant, le papier a absorbé une partie des produits de dégradation jaune. Le papier faiblement encollé a pu être ensuite retiré à sec.
