# Chantier de conservation et de restauration des papiers peints chinois au château de Maintenon : deux protocoles d'intervention conduits parallèlement, l'intervention *in situ*, avec ou sans dépose

par HÉLÈNE CHARBEY

## *Description des papiers peints chinois*

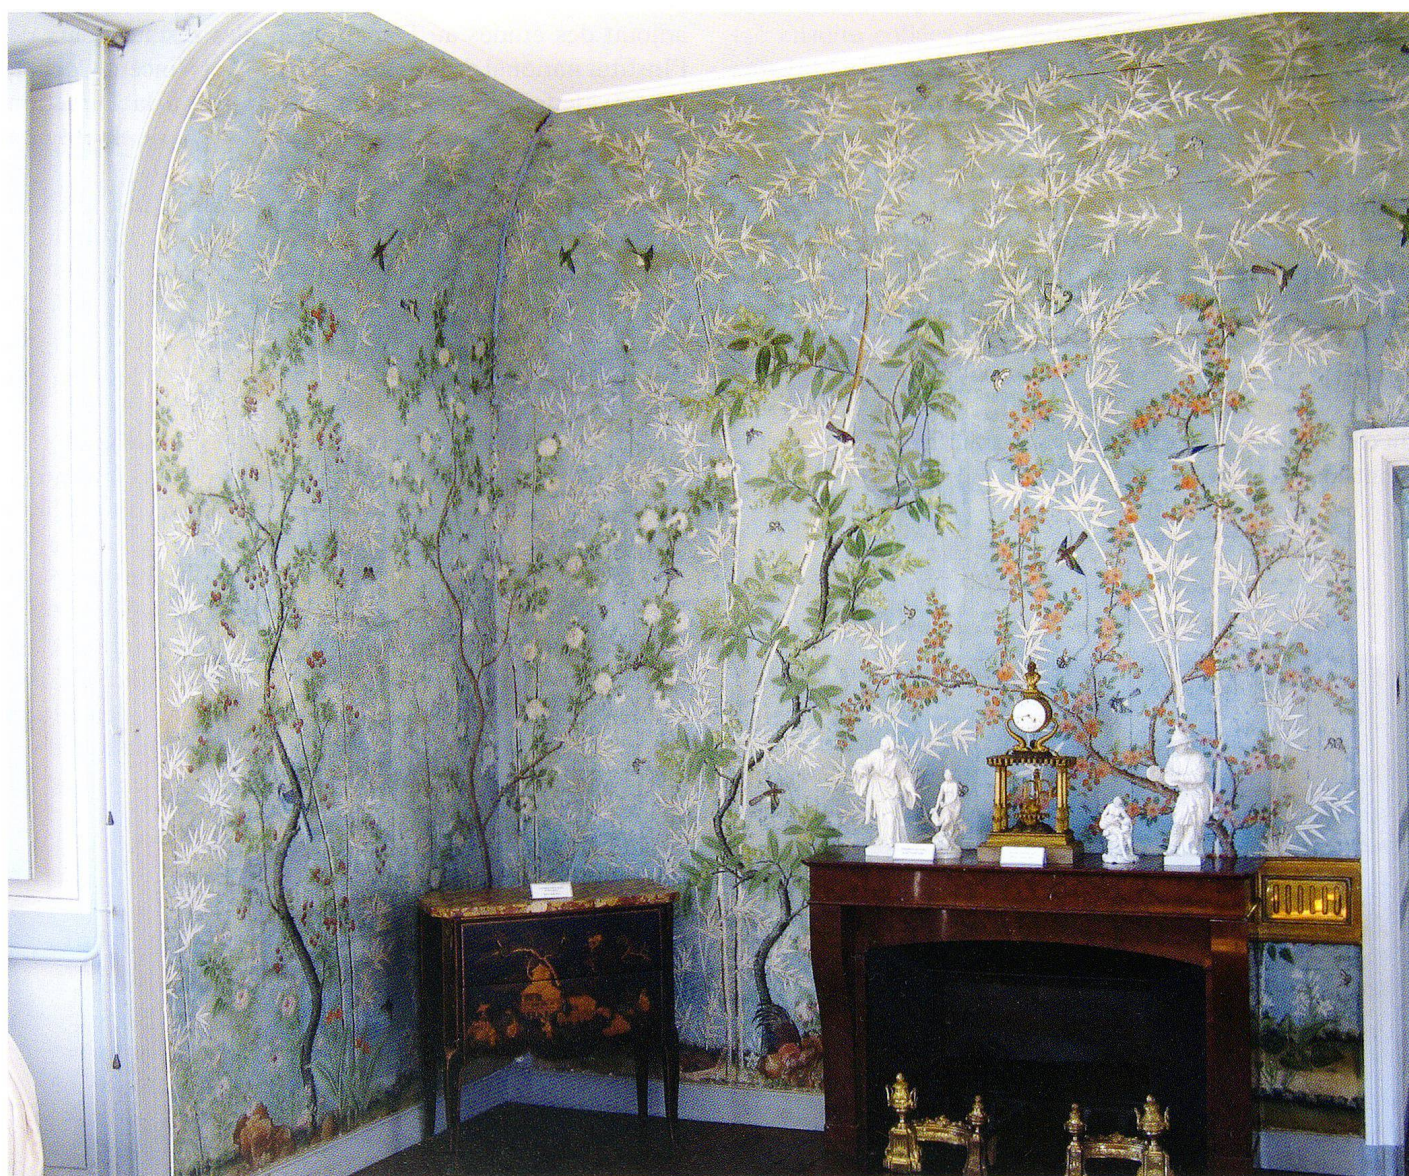
Les murs de deux salons au premier étage du château de Maintenon en France sont recouverts d'un papier peint importé de Chine (fig. 1).<sup>1</sup> L'iconographie est caractéristique des papiers peints adaptés au goût occidental pour

Fig. 1 Vue du deuxième salon au château de Maintenon.

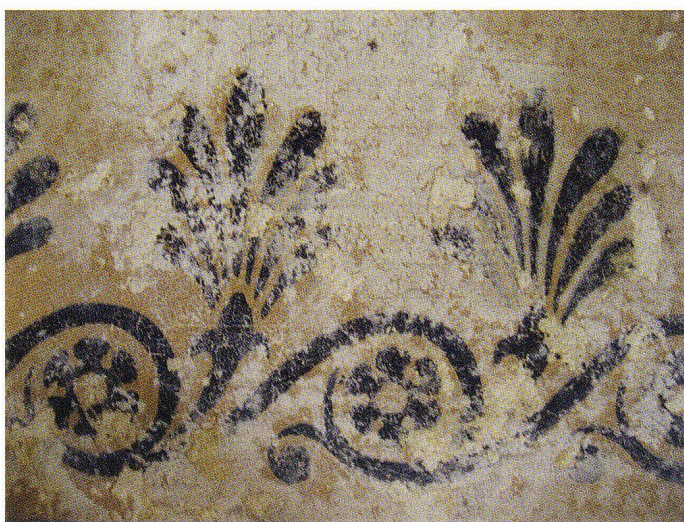
Fig. 2 Décor de palmettes.

De ces aménagements, date un premier décor très simple, une frise de palmettes peintes en bleu sur fond de couleur rose clair à une hauteur d'environ 80 cm (fig. 2).<sup>6</sup> Cette frise mise à jour pendant les traitements de restauration est, d'après nos sondages, présente dans les deux pièces. Le papier peint a sûrement été posé plusieurs années après l'application de ce décor.

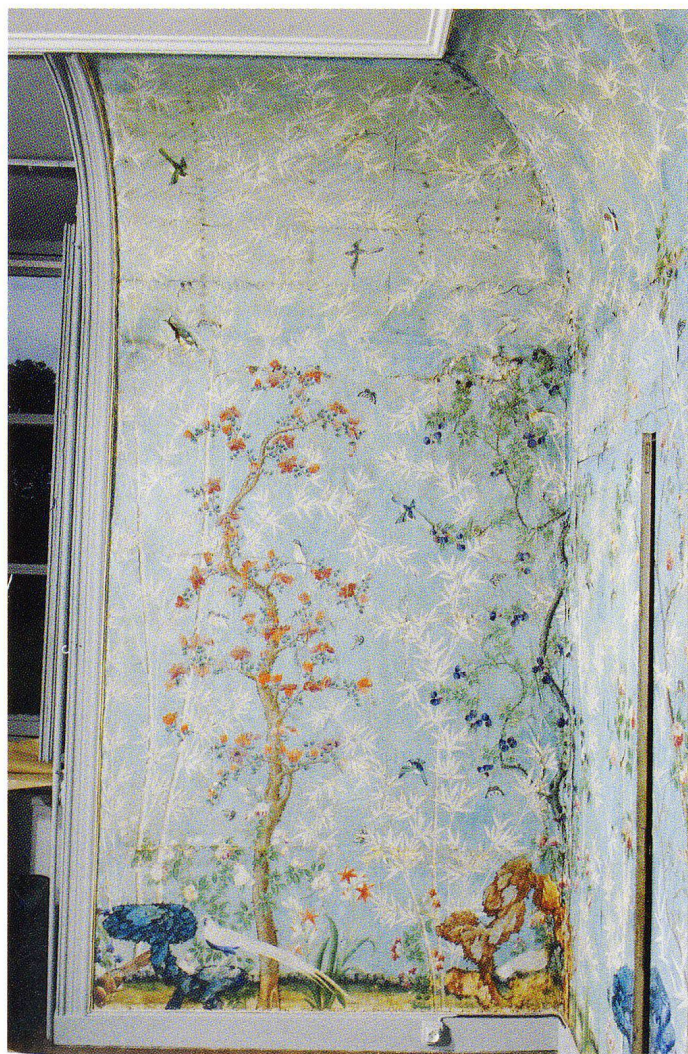
En 2007, le papier peint du mur le plus dégradé a été déposé (fig. 3).<sup>13</sup> La dépose a été facilitée par la présence d'un papier d'apprêt gris (fig. 4), datant de la première moitié du XIX<sup>e</sup> siècle,<sup>14</sup> et d'un calicot dans la partie voûtée. Nous avons constaté des disparités importantes d'adhérence entre les zones non restaurées et les zones restaurées à la colle vinylique. Le papier peint, très altéré, a été ensuite restauré à l'atelier d'Arts graphiques de l'Inp.<sup>15</sup>

Fig. 3 Le mur avant dépose.

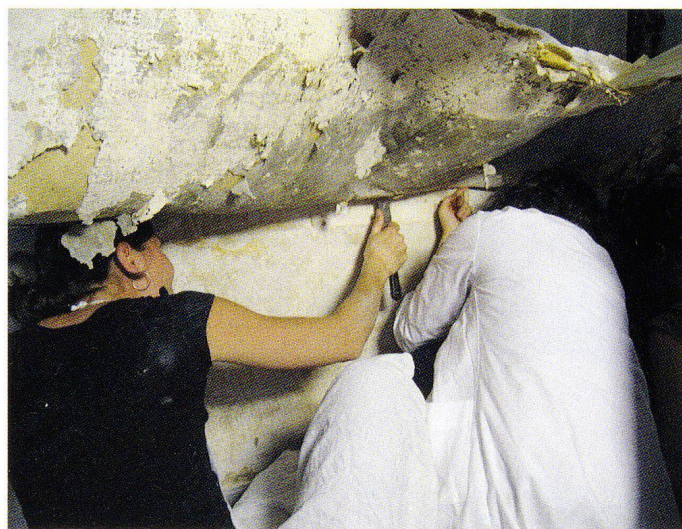
Fig. 4 La dépose.

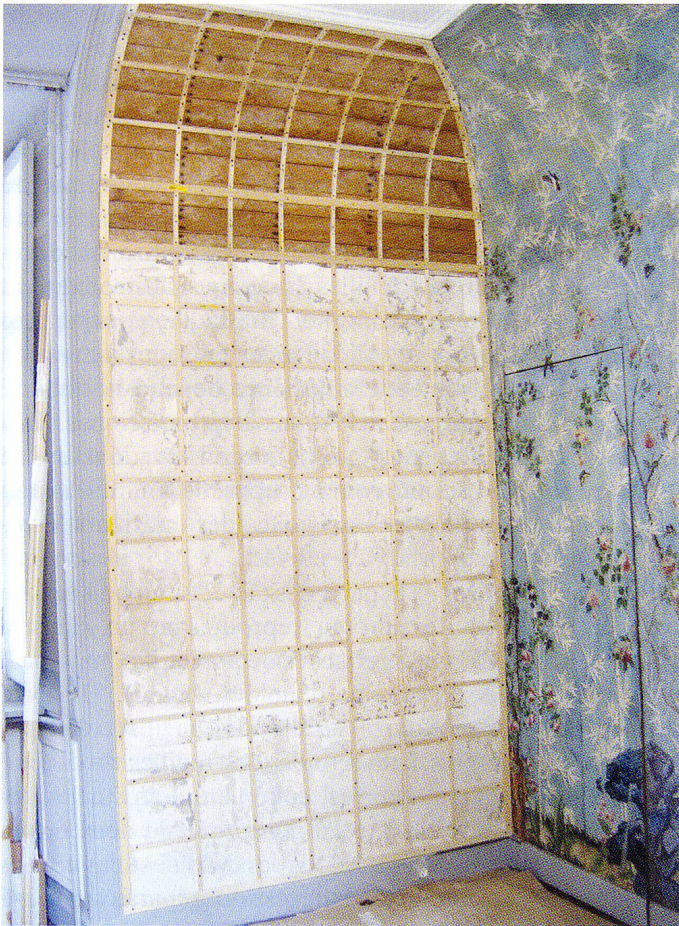
Fig. 5 Le claustra.

Pour se configurer à l'espace, des tasseaux en bois tendre ont été vissés sur le mur en reproduisant un claustra (fig. 5).<sup>17</sup> Trois différentes couches de papier japonais<sup>18</sup> ont été ensuite collées à la colle d'amidon (fig. 6).<sup>19</sup> La première couche, constituée de feuilles de 1 m<sup>2</sup>, est collée sur les montants en bois. La seconde, des feuilles de 50 cm<sup>2</sup> découpées en sens travers, est collée en plein sur la première. La troisième couche est constituée de deux épaisseurs de feuilles de 20 cm<sup>2</sup> découpées dans des sens croisés et collées sur les bords. Les collages sont répartis sur toute la surface, n'entraînant pas de tension ponctuelle. Le papier peint restauré a été reposé en 2009 (fig. 7–8).

- 17 Bois samba, tasseaux d'une épaisseur de 9 mm et d'une largeur de 18 mm.
- 18 Papier japonais Nao (RK 19, 100% fibres de *kozo*, 32 g/m<sup>2</sup>).

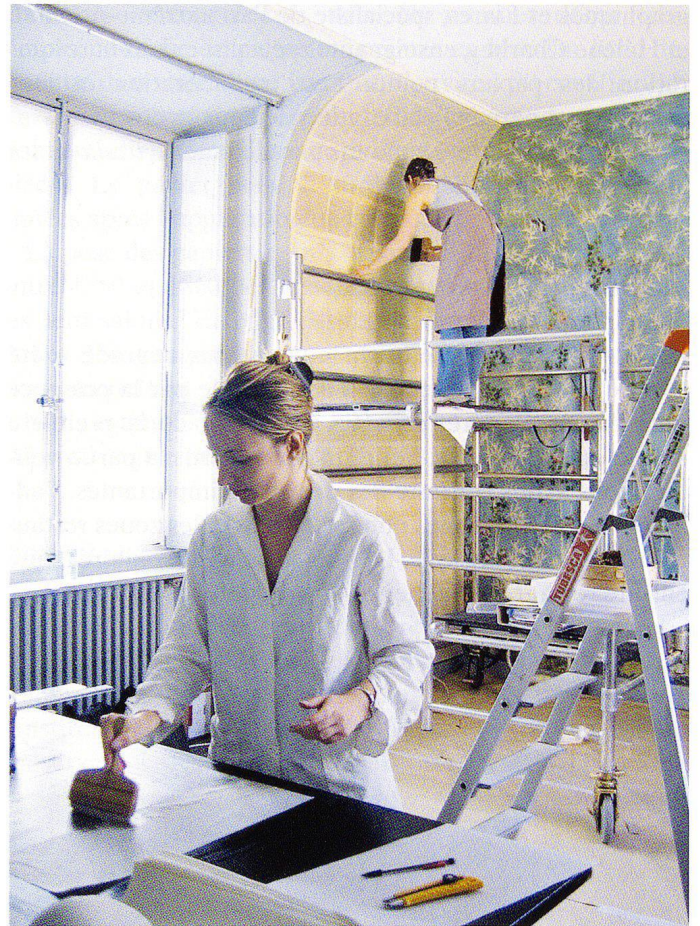
Fig. 6 La pose des papiers japonais.

- 19 Amidon de blé *Zin Shofu*, sans gluten travaillé et dilué à l'eau selon les techniques japonaises traditionnelles.
- 20 Les poussières ont été éliminées à l'aide de brosses douces et d'un micro-aspirateur à variateur d'intensité et à filtres HEPA (filtrant 99,97% des particules de plus de 0,3 microns).

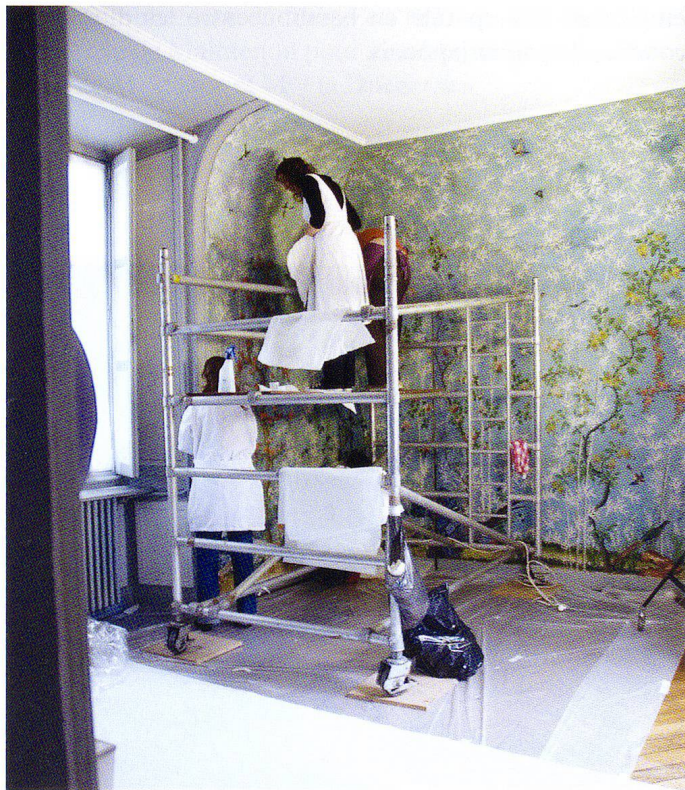
Fig. 7 La pose du papier peint.

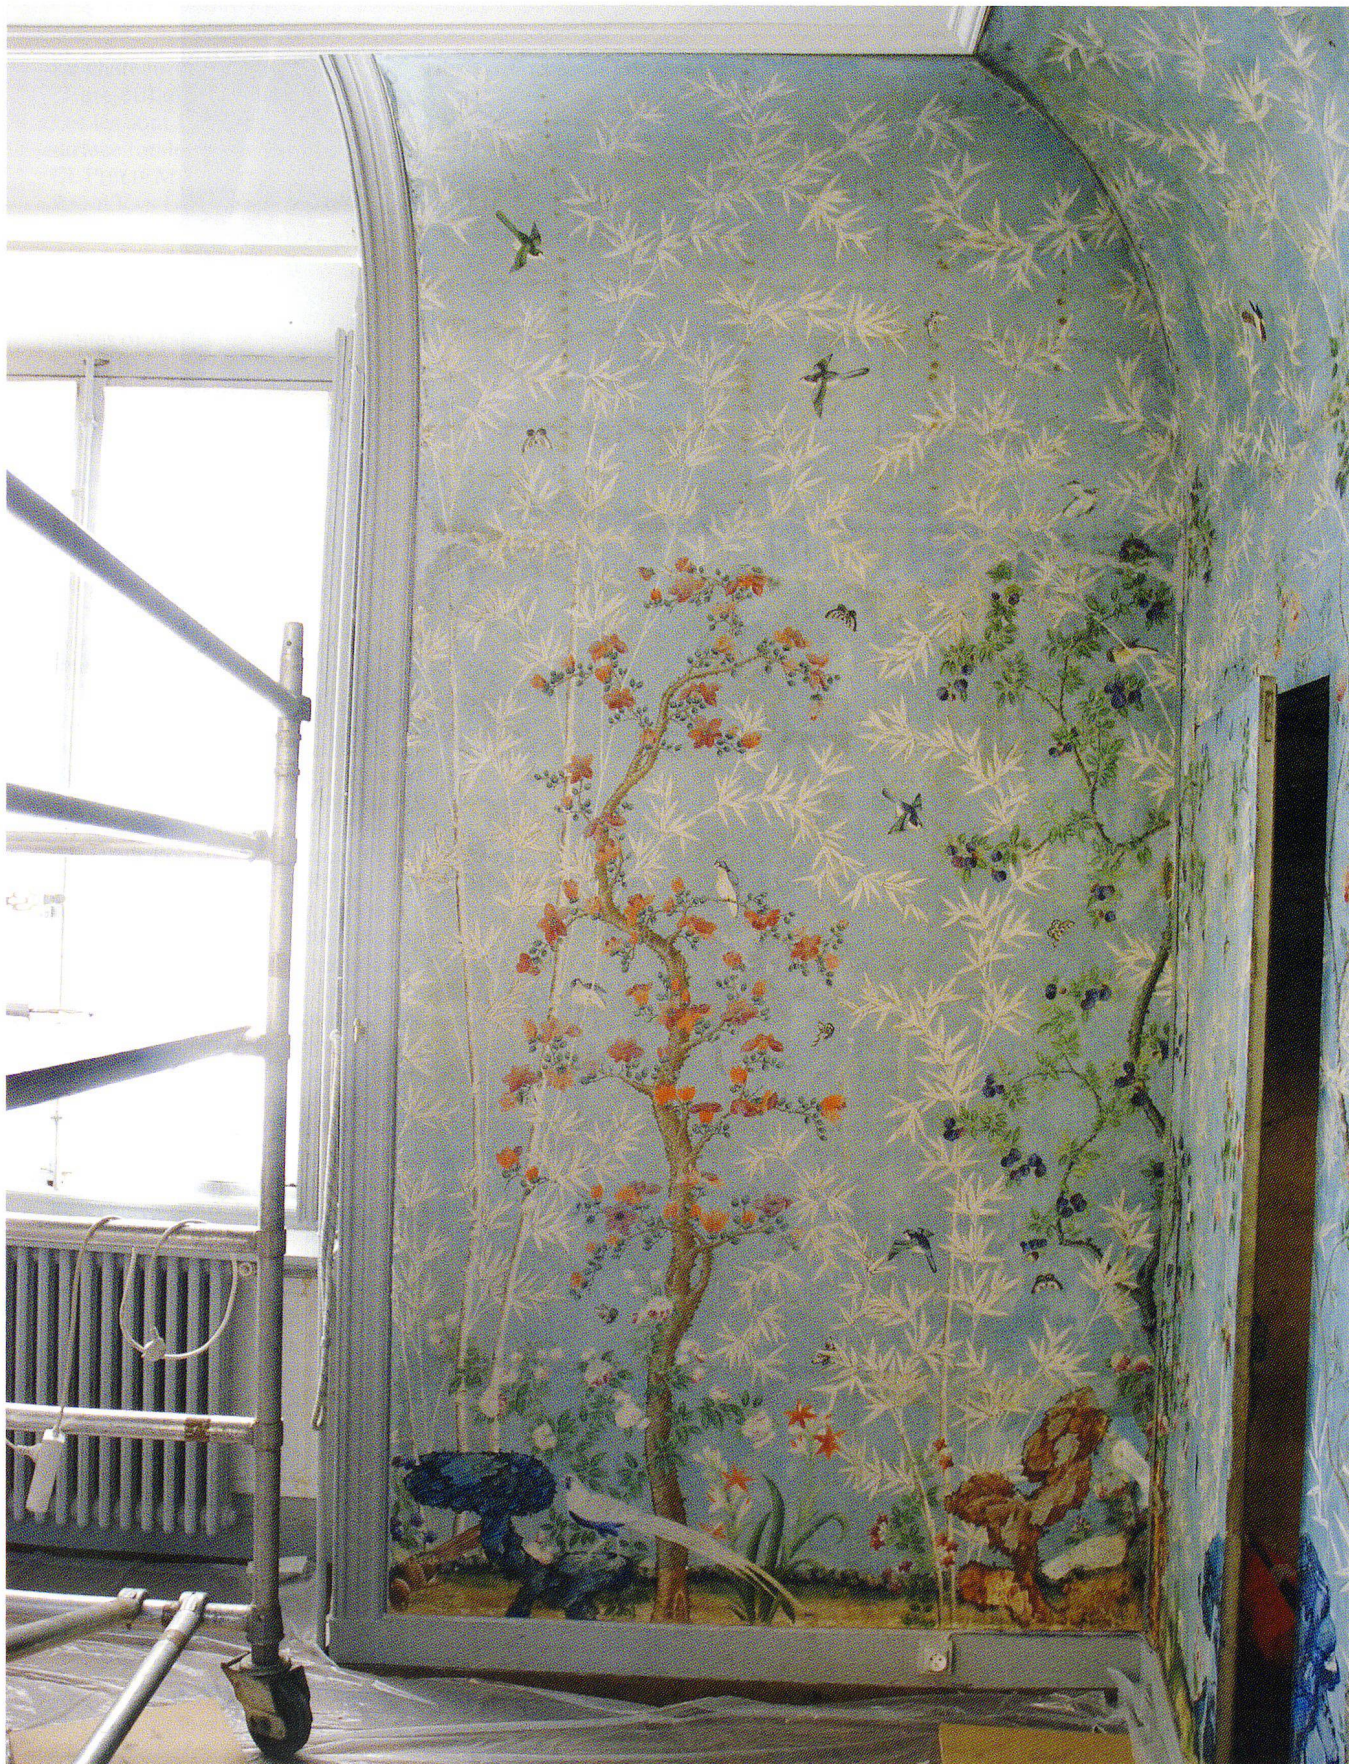
Fig. 8 Le mur après repose.

La réversibilité de cette méthode est bonne, car le papier peint peut être déposé de son support rapidement, à sec, en passant une spatule en bambou entre les différentes couches de papier japonais.

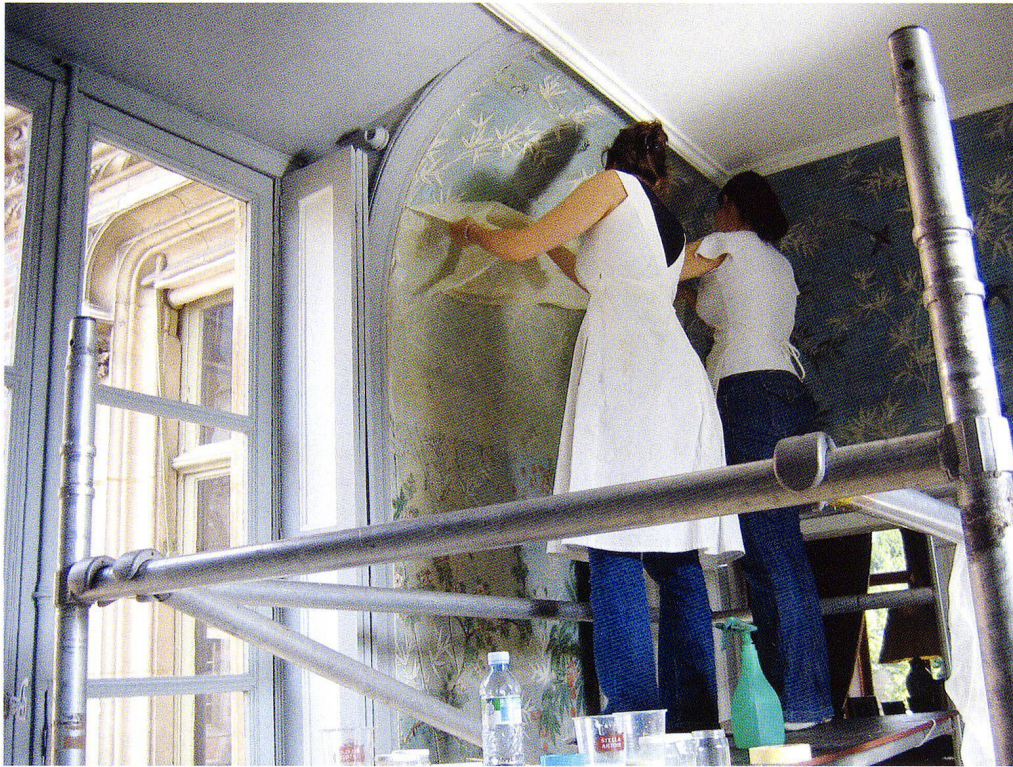
Fig. 9 Le nettoyage par capillarité.

Parallèlement, des interventions de conservation et de restauration ont été entreprises sur l'ensemble du décor, c'est-à-dire dans les deux salons recouverts de papier peint chinois. Ces interventions ont consisté en un dépoussiérage général,<sup>20</sup> une atténuation d'un vernis jauni,<sup>21</sup> un fixage des peintures écaillées,<sup>22</sup> un nettoyage par capillarité (fig. 9),<sup>23</sup> et la reprise des déchirures par des consolidations en papier de chanvre.<sup>24</sup> Des empiècements réalisés dans les années 1970 ayant mal vieilli et s'étant assombri, des modifications chromatiques sur la couleur de fond ont été effectuées.<sup>25</sup>

- 23 Application d'un papier absorbant et très résistant à l'état humide, papier Bolloré de 22 g/m<sup>2</sup> NH22RL, encollé à la Tylose MH300P (Méthyle-cellulose en paillettes, utilisation à une concentration très diluée de 2% dans l'eau). En séchant, le papier a absorbé une partie des produits de dégradation jaune. Le papier faiblement encollé a pu être ensuite retiré à sec.
