Artikel: Gartenarchäologie im Park von Schloss Arenberg : vom Landschaftspark des kaiserlichen Exilheims zur Schafweide und Baudeponie und wieder zurück

Gartenarchäologie im Park von Schloss Arenenberg – vom Landschaftspark des kaiserlichen Exilheims zur Schafweide und Baudeponie und wieder zurück

von REGULA GUBLER

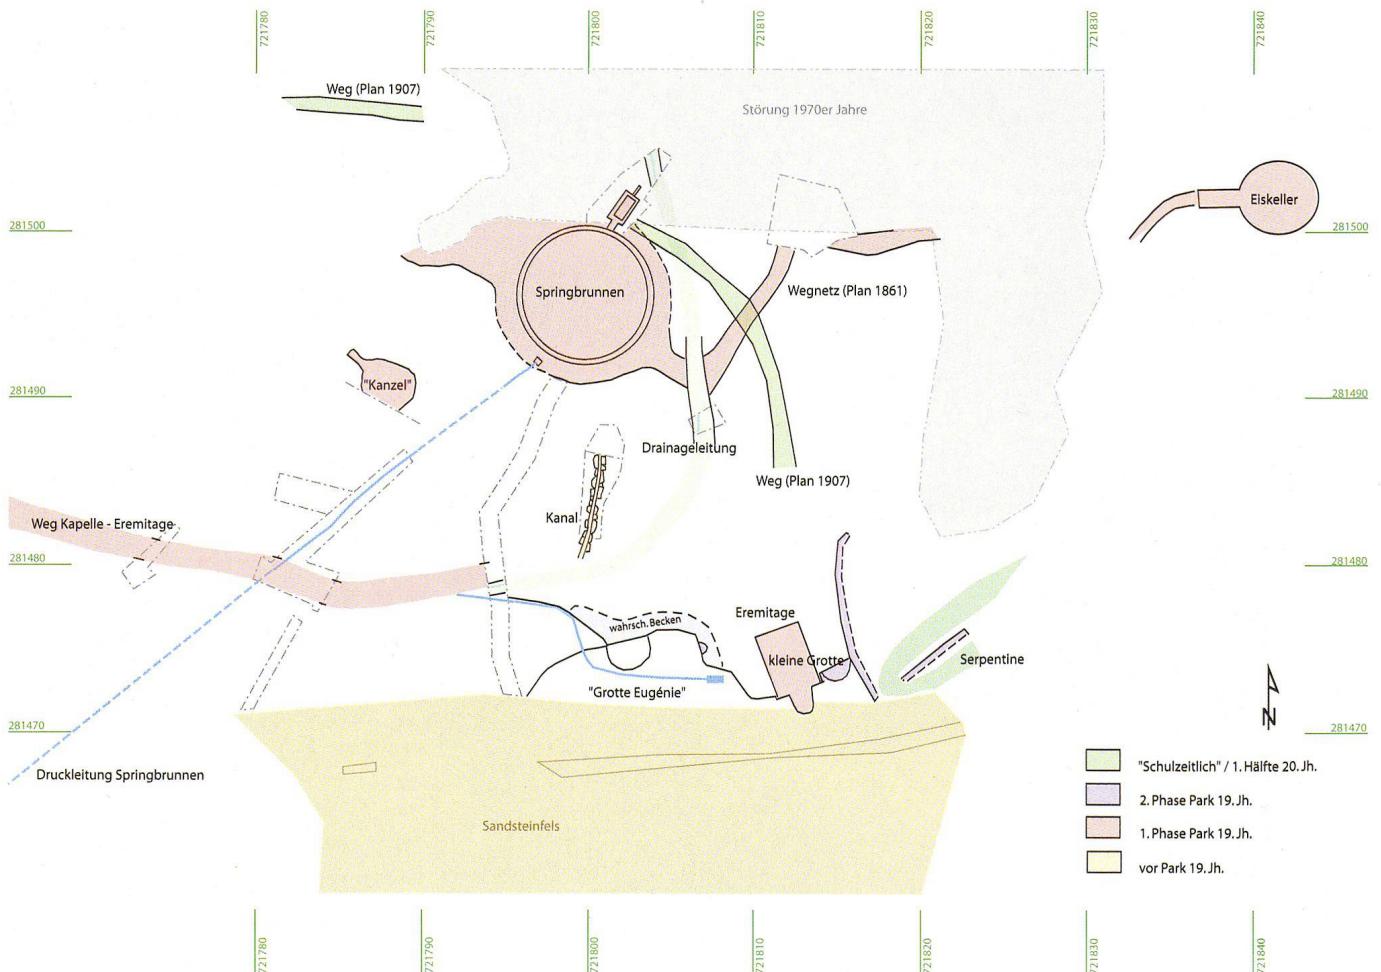
Abb.4a Übersicht archäologische Grabungsflächen und Befunde, 2004–2007.

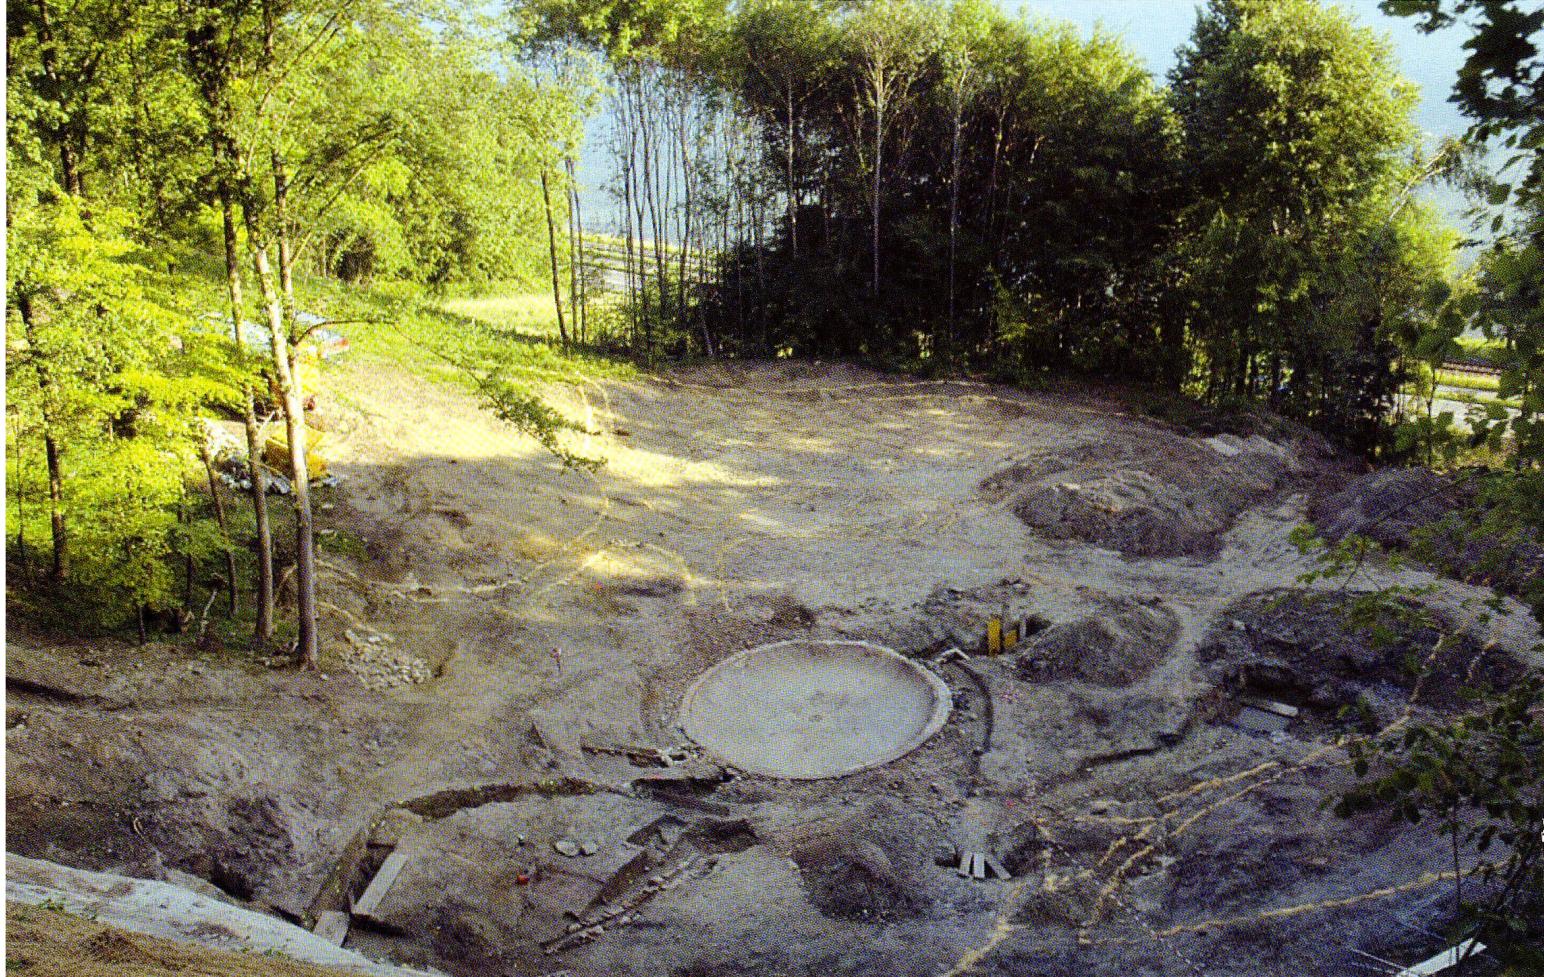
Abb. 5 Blick von Süden über die Hangkante ins Parkgelände, März 2007. Mit Sägemehl übertragenes Gelände aus Plan 1.1. Im Zentrum die wiederentdeckte Schale des Springbrunnens.

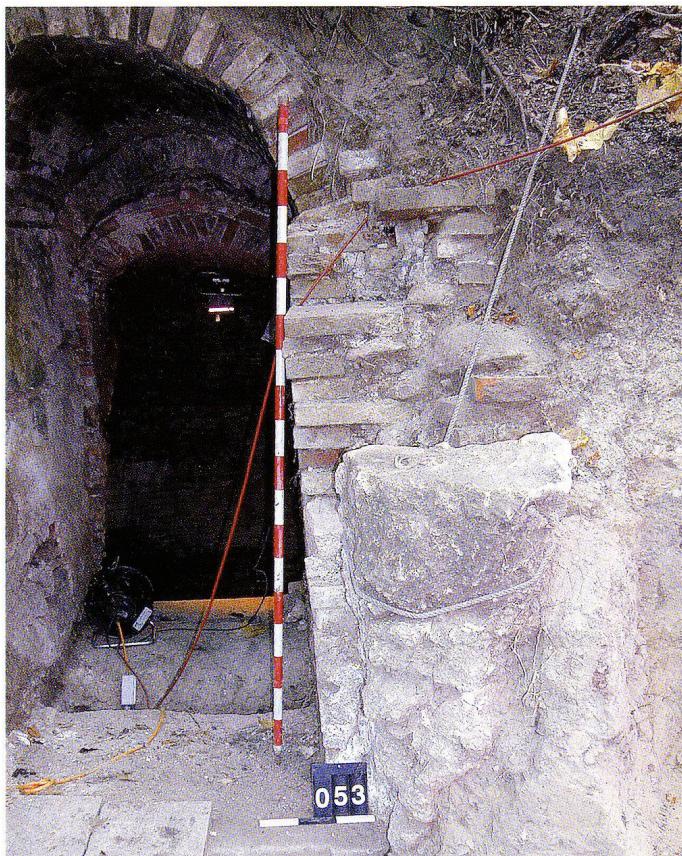
Abb.17 Eiskeller. Letzter Rest der Tuffsteinverkleidung an der äusseren Schleusentür.

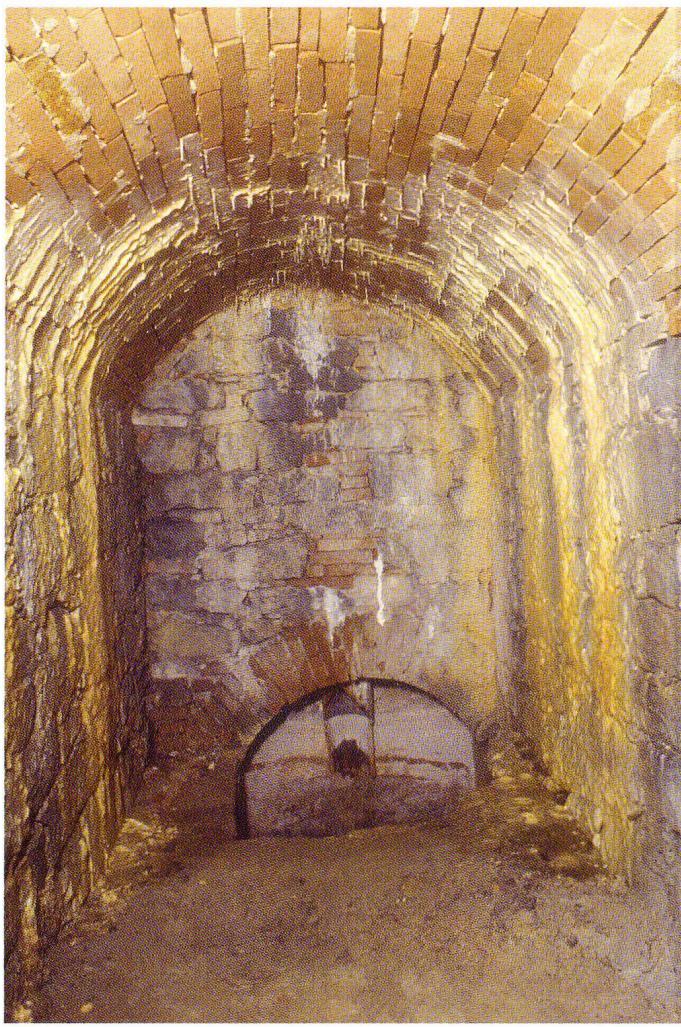
Abb. 18 Latrinenstollen. Hinterster Teil mit Fäkaliengrube.

Der hinterste Teil des Stollens war wie der Eingangsbereich aus Sandsteinen gemauert und mit einem Backstein-Tonnengewölbe versehen. Diese letzten gut 3 m Stollenweg wiesen im Gegensatz zum nur 1 m breiten Mittelteil eine Breite zwischen 1,5 und 1,8 m auf, was den Eindruck einer Kammer erweckte, in deren Rückwand ein Becken (148 × 120 × 98 cm) eingelassen war. Letzteres war offensichtlich ein Auffangbecken, das mittels einer grossen Tonröhre⁷¹ mit Fäkalien aus den Schlosstoiletten gefüllt

wurde. Die Röhren sind mit Muffen aneinandergefügt und die Fugen mit Mörtel verstrichen worden. Die Fäkaliengrube war aus Backsteinen gemauert und auf der Innenseite verputzt (Abb. 18 und 19).

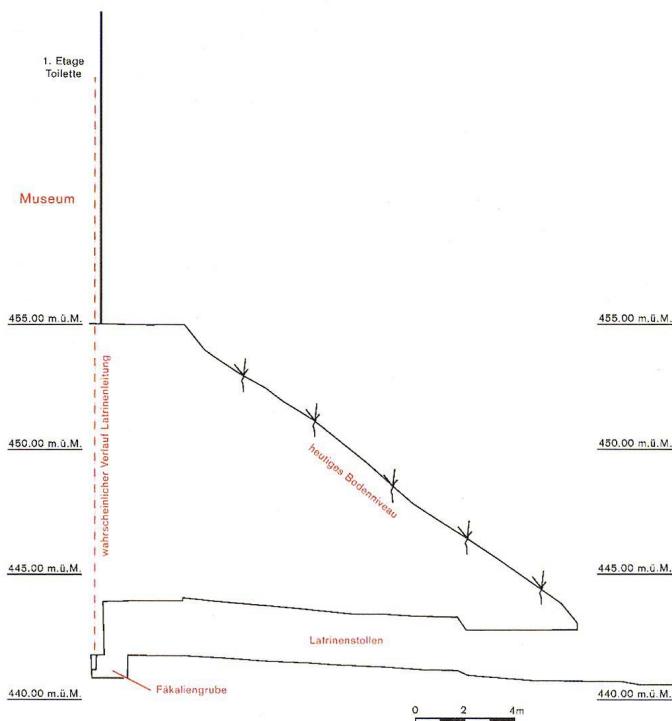
Abb. 19 Latrinenstollen. Nord-Süd-Schnitt.

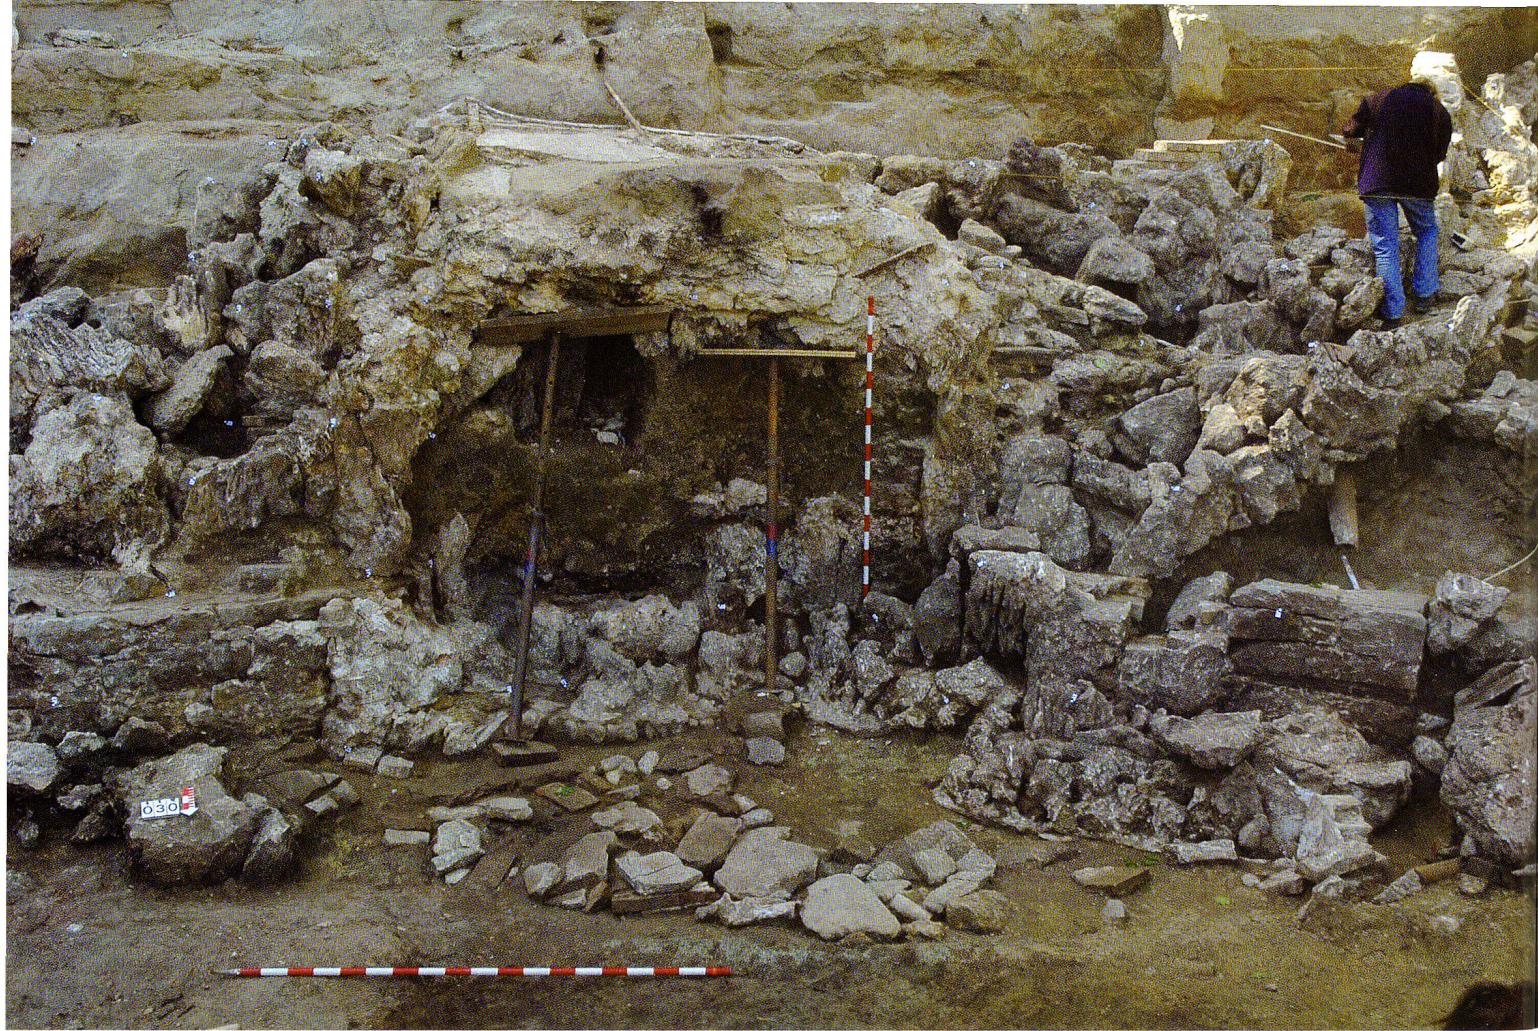
Abb.23 «Grotte Eugénie», nach der archäologischen Freilegung.

Die archäologischen Sondierungen konnten tatsächlich eine der Fotografie entsprechende künstliche Felsenhöhle freilegen, bei der es sich um Hugentoblers «Grotte Eugénie» handeln musste. Zum Zeitpunkt der Aufnahme war die Tuffsteinlandschaft beidseits der Grotte bereits stark überwachsen und die Brunnenschale vor der Grotte nicht mehr vorhanden. Zum Bau dieser Grottenanlage fehlen jedoch schriftliche Quellen. Sicher ist, dass die «Grotte Eugénie» nicht auf den Plänen 1.1 und 1.2 eingezeichnet worden war. Erst der Plan von 1907 (Plan 2) erlaubt nachträglich eine Identifizierung der Grotte: An der nun bekannten Stelle ist eine rechteckige Brunnensignatur eingezeichnet. Dass diese bis anhin nicht als Kennzeichnung der Grotte erkannt wurde, ist nicht erstaunlich, da mit derselben Signatur auch heute noch bestehende kleinere Brunnen (zum Beispiel im östlichen Hof der Dependance) eingetragen worden waren.

Das Innere der «Grotte Eugénie» konnte während der Grabungsarbeiten nicht vollständig freigelegt werden, da die Deckenkonstruktion vom Gewicht der Aushubdeponie aus den Jahren 1973/74 stark beschädigt worden war. Durch ein kleines «Guckloch» konnte jedoch das Innere eingesehen werden, in welchem säulenartig eingebaute Tropfsteine (mit Streben zur Rückwand) stehen; Decke und Rückwand waren ebenfalls mit Tropfsteinen verkleidet und mit dünnen Bleiröhren versehen. Auch im Eingangsbereich standen Tropfsteine und Quelltuffe, zwischen denen sich schmale, maximal 15 cm breite Rinnen wanden.

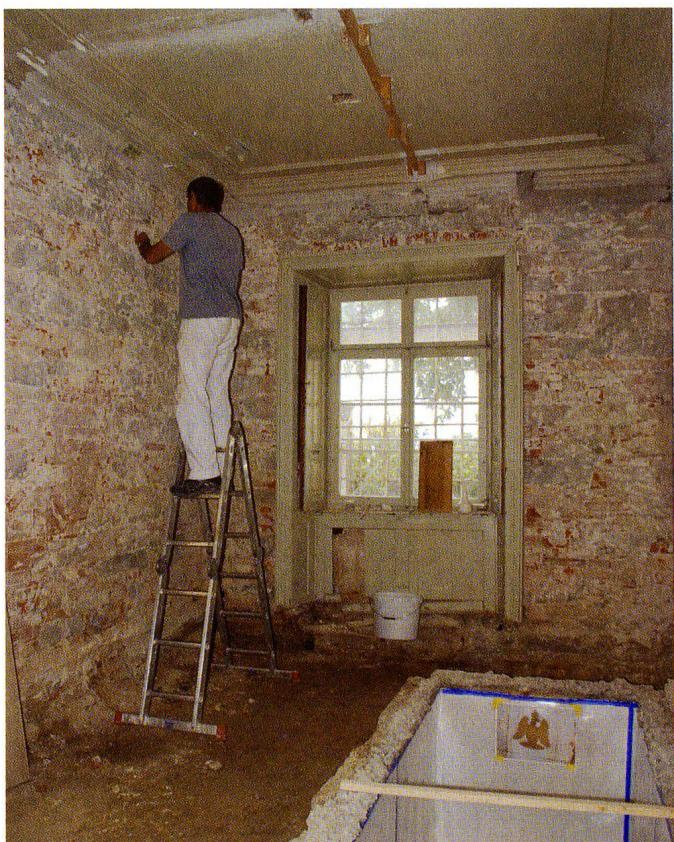
Abb.24 Bad im Westflügel der Dependance. Zustand nach der Freilegung.
