**Artikel:** Gartenarchäologie im Park von Schloss Arenberg : vom  
Landschaftspark des kaiserlichen Exilheims zur Schafweide und  
Baudeponie und wieder zurück

# Gartenarchäologie im Park von Schloss Arenenberg – vom Landschaftspark des kaiserlichen Exilheims zur Schafweide und Baudeponie und wieder zurück

von REGULA GUBLER

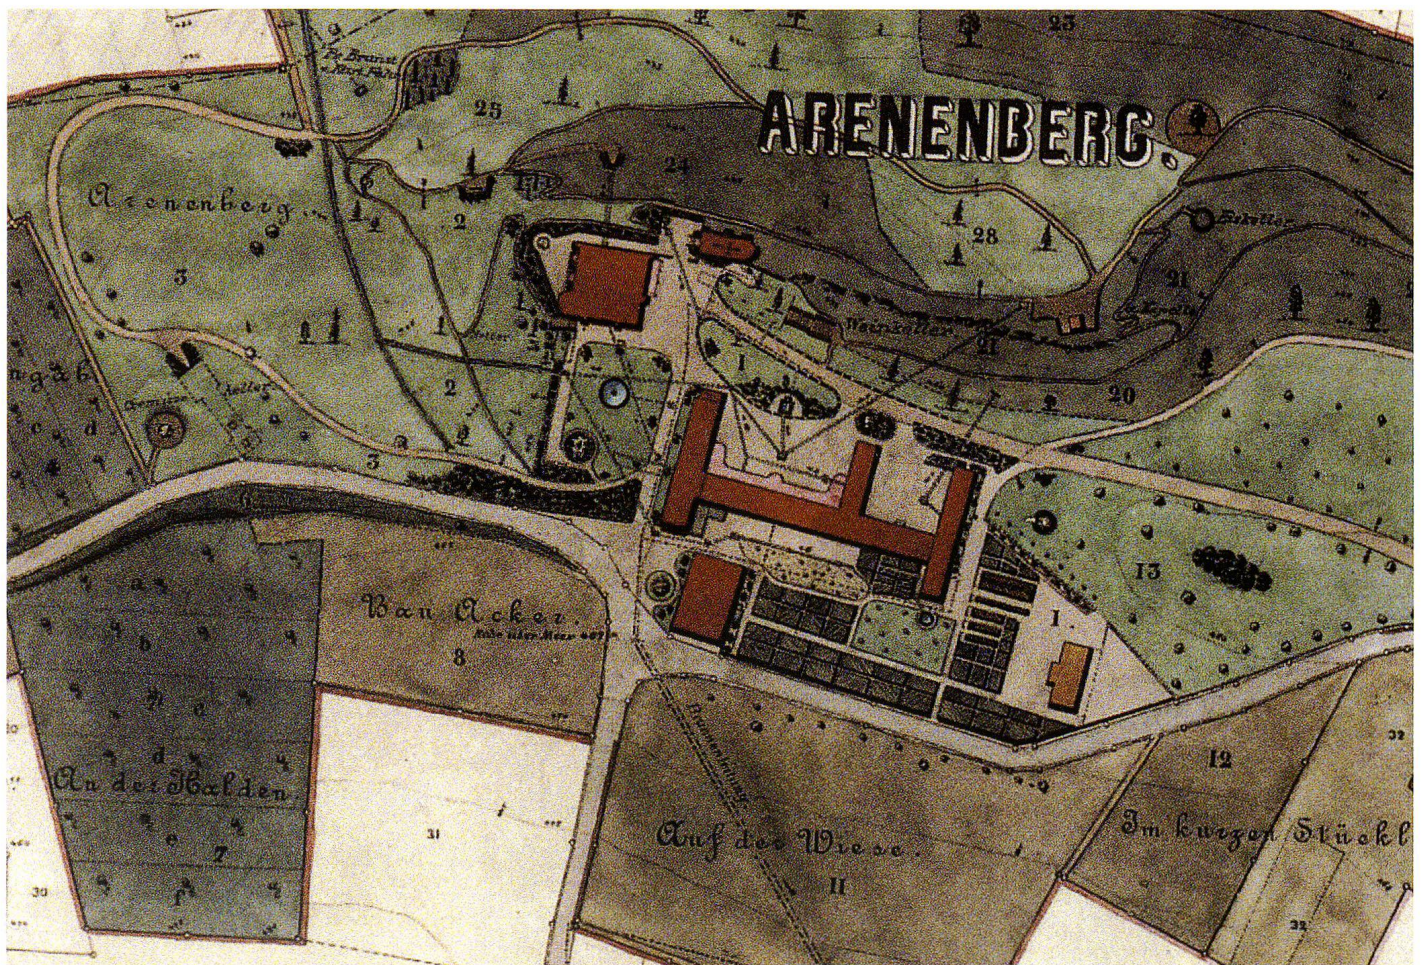
Abb.3 Ausschnitt Situationsplan der Staatsdomäne Schlossgut Arenenberg. Kolorierte Federzeichnung von U. Gentsch, nach 1907.

deterrasse nur wenige Schrift- und Bildquellen verfügbar – ein Grund dafür ist darin zu suchen, dass Teile des Schlossarchivs während des Ersten Weltkriegs in einem patriotischen Akt in die Papierfabrik Ermatingen gebracht und vernichtet worden waren.<sup>6</sup> Erhalten sind die erwähnten zwei Planaufnahmen von 1832<sup>7</sup> und 1907 sowie vereinzelt Bildquellen (Abb. 2 und 3). Nur wenige Ansichten von der unteren Geländeterrasse sind überliefert. Auf dem älteren Plan können drei «Schichten», das heisst die Originalversion und zwei zeitlich unterscheidbare Änderungsvorschläge, unterschieden werden. Die erste Planaufnahme ist undatiert, dürfte aber aus dem Jahre 1832 stammen, dem Jahr, in dem die auf dem Plan eingetragene Kapelle gebaut wurde (Plan 1.1).<sup>8</sup> Die ersten Ergänzungen wurden mit der gleichen breiten Feder angebracht wie die Jahreszahl 1861 (Plan 1.2), während die letzten feinen Einträge als Skizze für einen bekannten Plan (Plan 2) interpretiert werden können, der auf 1907 zu datieren ist und den Zustand des Parks zeigt, nachdem er an den Kanton Thurgau übergegangen war.

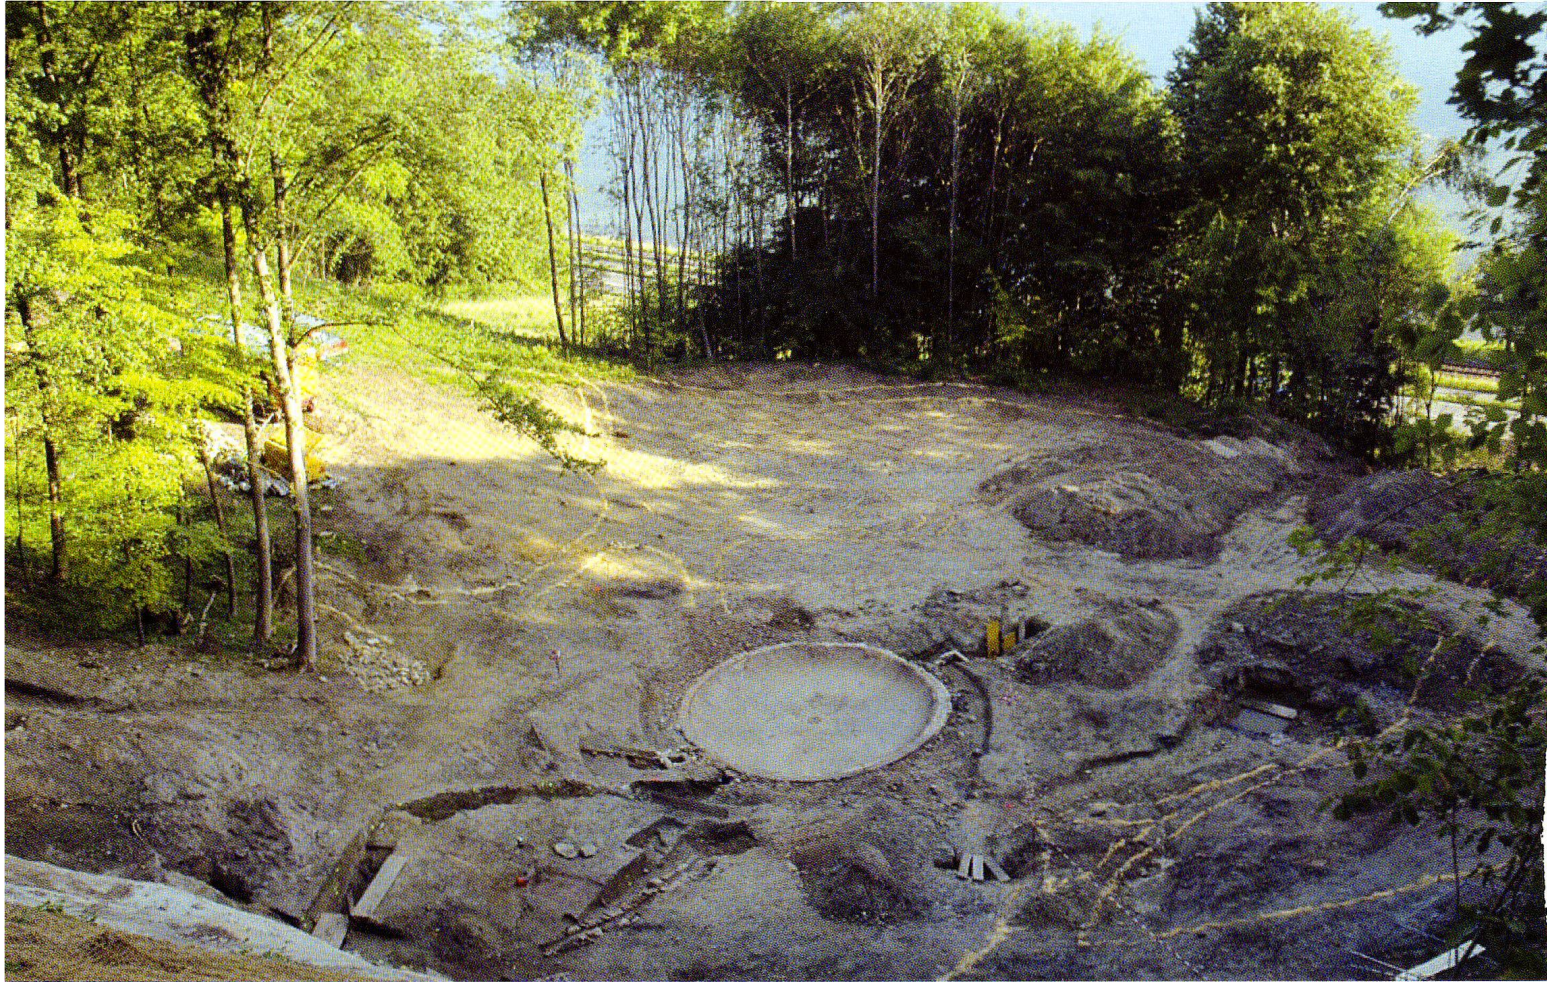
Abb. 5 Blick von Süden über die Hangkante ins Parkgelände, März 2007. Mit Sägemehl übertragenes Gelände aus Plan 1.1. Im Zentrum die wiederentdeckte Schale des Springbrunnens.

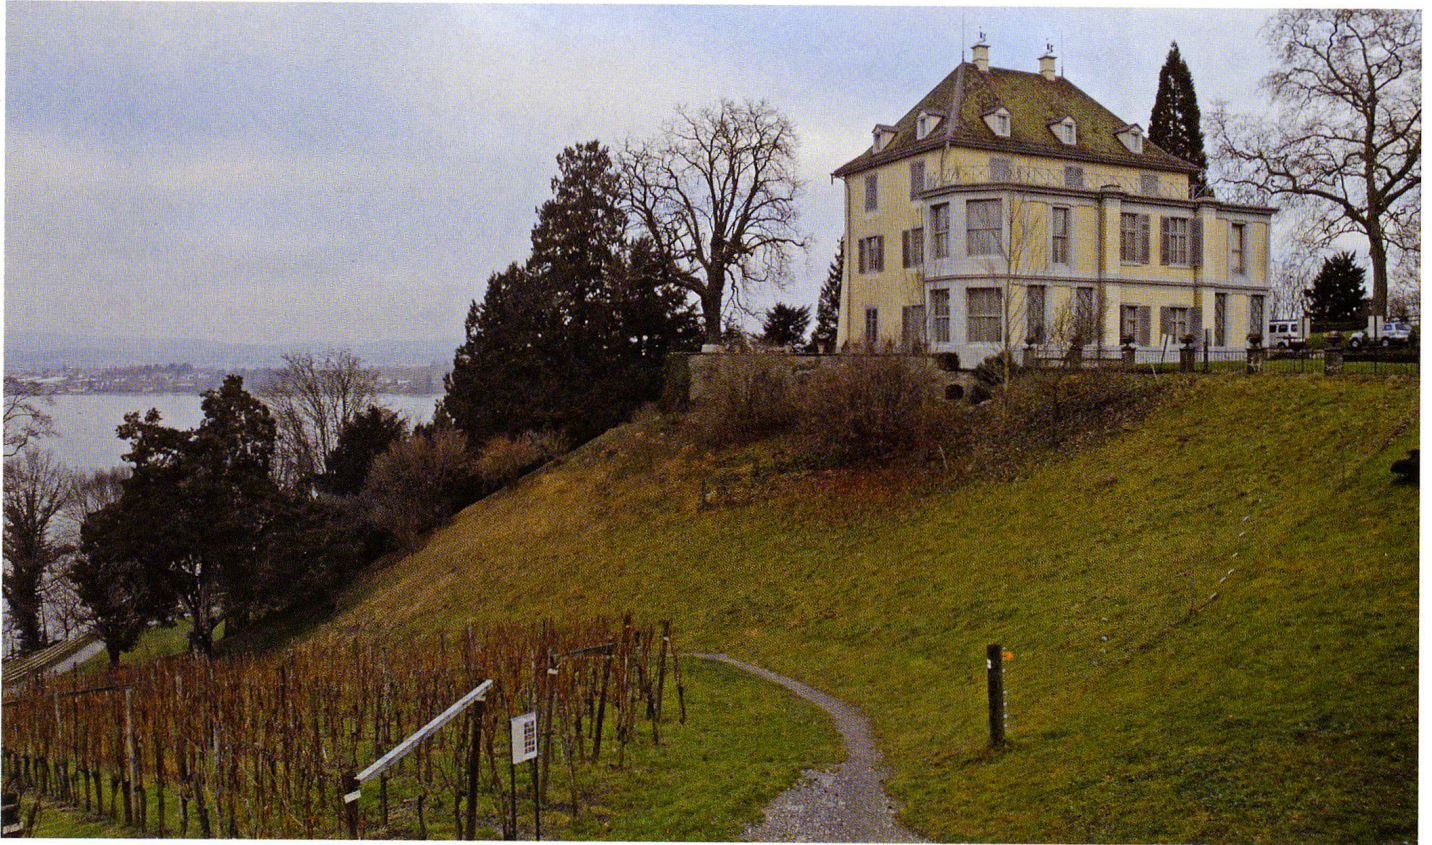
Abb.6 Schloss Arenenberg. Blick nach Nordosten, 2009. Mit Anbauten im Süden durch Hortense und Louis Napoleon.

Die Parkanlage von Arenenberg erstreckt sich über mehrere Geländeterrassen bis zum Südufer des Untersees (Abb. 6). An oberster Stelle liegen das Schloss, die Nebengebäude und Teile der Parkanlage auf einer natürlichen Geländeterrasse, deren Untergrund aus weichem, wasserdurchlässigem Sandstein besteht. Die archäologischen

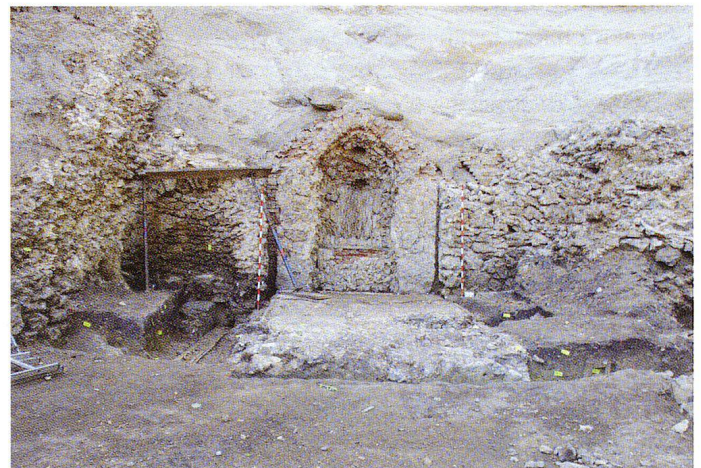
Abb. 11 Eremitage. Nach der archäologischen Freilegung.

hauen. Die halbrunde, leicht eiförmige Nische wurde mit Backsteinen<sup>47</sup> ausgemauert und anschliessend mit Tropfsteinen grottenartig verkleidet. Die Tropfsteinteile waren mit Eisenhaken und Mörtel an der Hintermauerung befestigt. Am höchsten Punkt war die Nische 3 m hoch und etwa 1,40 m tief – allerdings nahm ein zweistufiger Altar den Hauptteil der Nische ein. Die obere Stufe war mit einem Mörtelanstrich versehen, die untere war mit grauen, scharrierten Sandsteinplatten abgedeckt. Die Fronten der Stufen waren ebenfalls mit Tropfsteinen verkleidet.

In der Decke der Nische befand sich eine Art Kamin von etwa 30 cm Durchmesser. Er war durch den Knauer geführt und auf dessen Oberseite durch zwei Lagen Backsteine verlängert worden. Andere Installationen fehlen, weshalb der Kamin wohl entweder als Rauchabzug für auf dem «Altar» aufgestellte Kerzen diente oder als Lichtschacht fungierte, der den «Altar» oder vielmehr die darauf deponierten Gegenstände jeweils ins richtige Licht rückte.

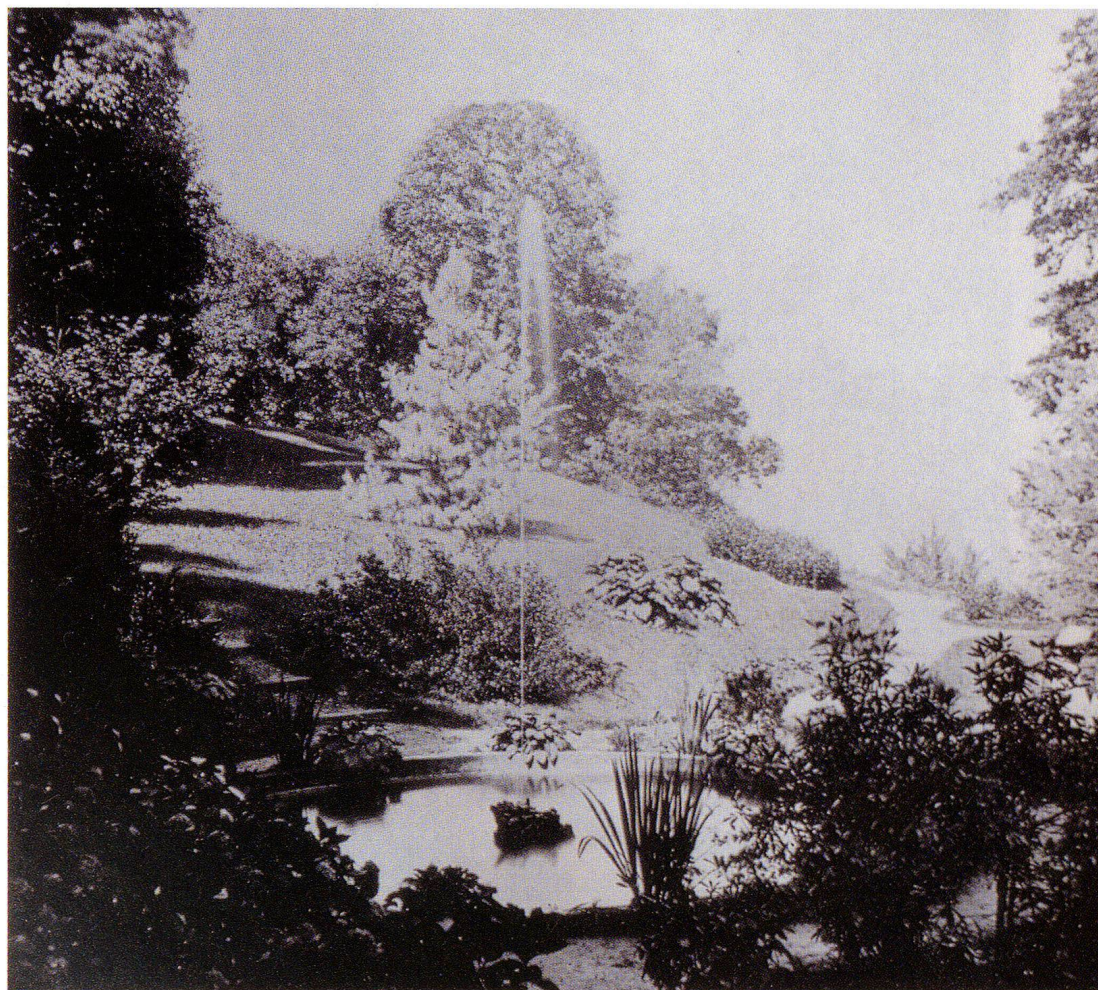
Abb.13 Springbrunnen in der damaligen Parkanlage. Von Osten, um 1860.

Die Existenz eines Springbrunnens ist nur dank Parkplänen, Abbildungen und Fotografien belegt (Abb. 13). Das entsprechende Bildmaterial zeigt, dass die Fontäne des Springbrunnens eine Höhe von etwa 10 m erreichte und das Wasser aus einem Quelltuffstein-Brocken schoss. Zudem war die runde Brunnenschale mit einem schlichten

Im westlichen Teil des Parks konnte der Weg entlang der Hangkante zum See zweimal dokumentiert werden. Er lag unter einer etwa 50 cm dicken Humusschicht und war etwa 1,5 m breit und bis 20 cm tief in den umliegenden Boden eingeschnitten. Fotografien des Springbrunnens (Abb. 13, S. 313) lassen im Hintergrund Wege in Rasenflächen erkennen. Die Wege waren hierbei tiefer als der Rasen angelegt.

Zedern (*Cedrus* sp.) wurden erst im 19. Jahrhundert als Parkbäume eingeführt, hauptsächlich aus Nordafrika, West- und Kleinasien, und galten als exklusiv Zierde. Auf Arenenberg wurden vier mächtige Baumstümpfe als Zedern identifiziert. Im Inventar aus dem Jahre 1794<sup>120</sup> der Baumschule von Saint-Leu, dem früheren Wohnsitz von Hortense de Beauharnais, befanden sich zwölf Libanon-Zedern. Auf der Fotografie des Springbrunnens um 1860<sup>121</sup> (mit Blick nach Westen (Abb. 13, S.313) fallen

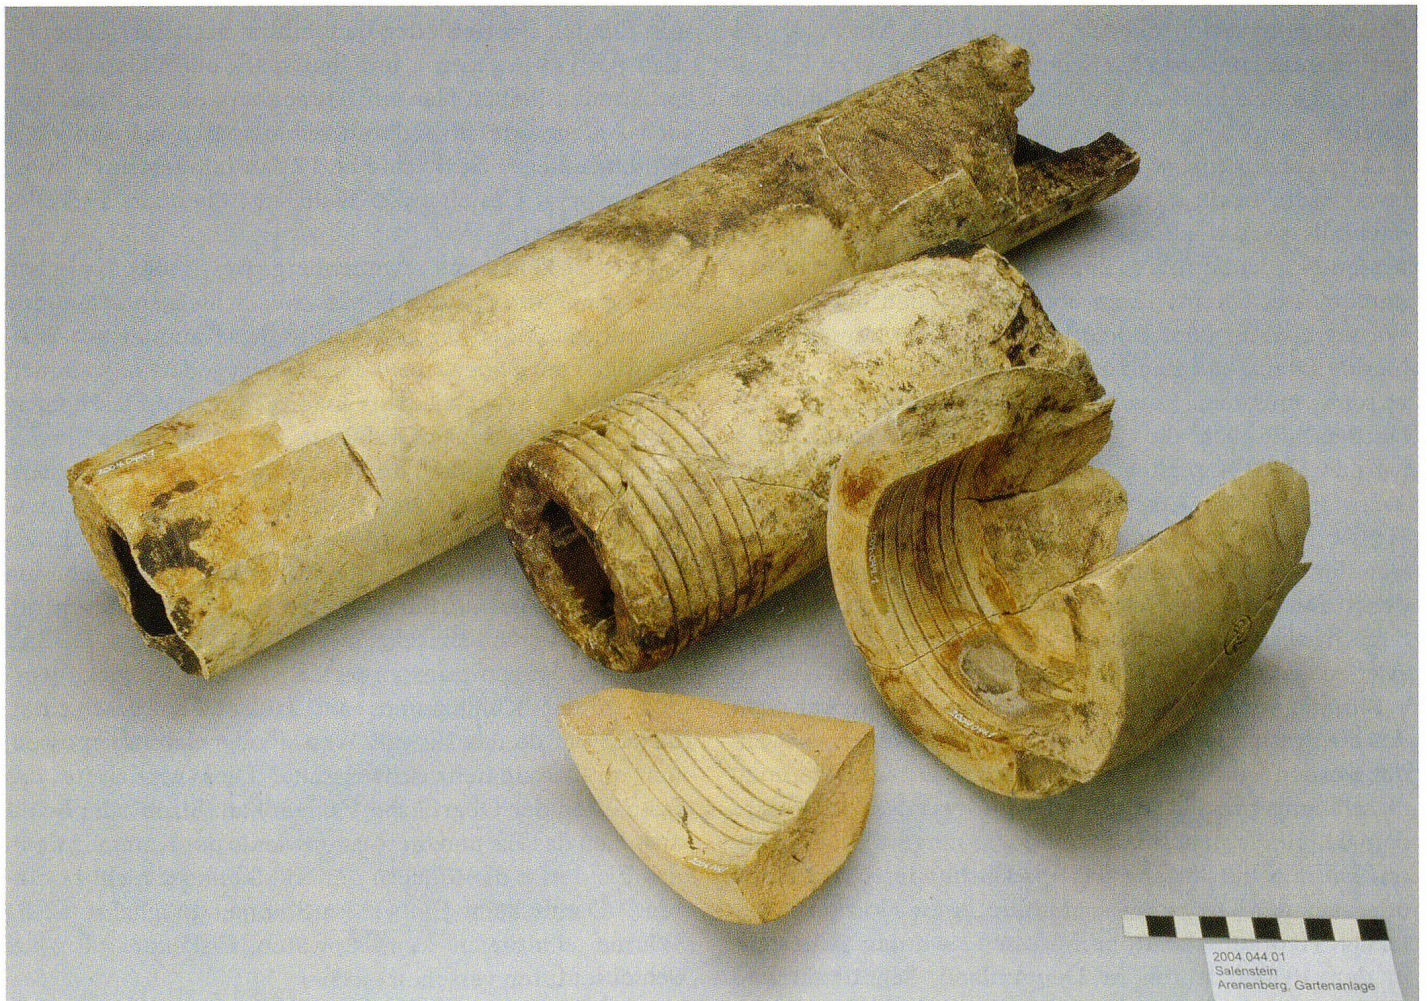
Abb. 15 Springbrunnen. Tönerne Muffenröhren der Abwasserleitung.

Geländeterrasse war die Leitung noch vorhanden und wurde mehrere Meter weit freigelegt. Sie bestand aus gusseisernen Muffenröhren. Die einzelnen Röhren hatten eine Länge von 129 cm, wiesen eine 10 cm lange Muffe und einen Innendurchmesser von 3,5 cm auf. Einige Muffen enthielten Faserreste einer aus Schnur gefertigten Abdichtung. Gut 1 m vor dem Springbrunnen endete die gusseiserne Leitung, und das Wasser wurde in einer dünneren Bleileitung (Innendurchmesser 2,5 cm) weitergeführt. Diese verlief durch einen kleinen, gemauerten Schacht sowie durch das Springbrunnenfundament in die Brunnenschale.<sup>55</sup> Dort ist sie abgerissen, sie muss jedoch bis zu den (oben erwähnten) Schrauben im Zentrum der Brunnenschale geführt haben. Im kleinen Schacht zeigte sich, dass die Bleileitung ebenfalls ausgerissen war. An besagter Stelle könnte ein Hahn die Wasserversorgung des Springbrunnens reguliert haben. Von der Schacht-Abdeckung wurden keine Spuren eruiert.

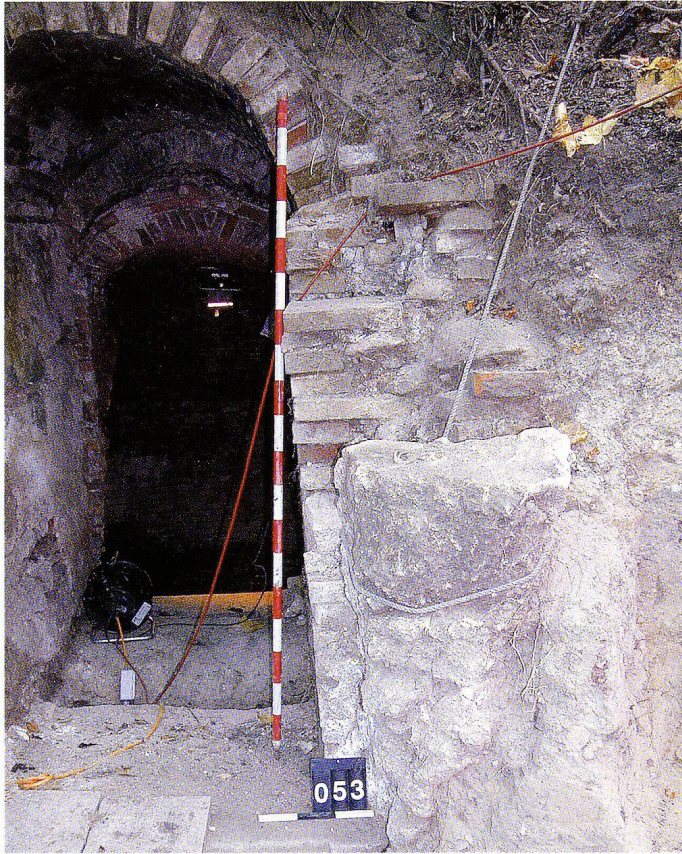
Abb.17 Eiskeller. Letzter Rest der Tuffsteinverkleidung an der äusseren Schleusentür.

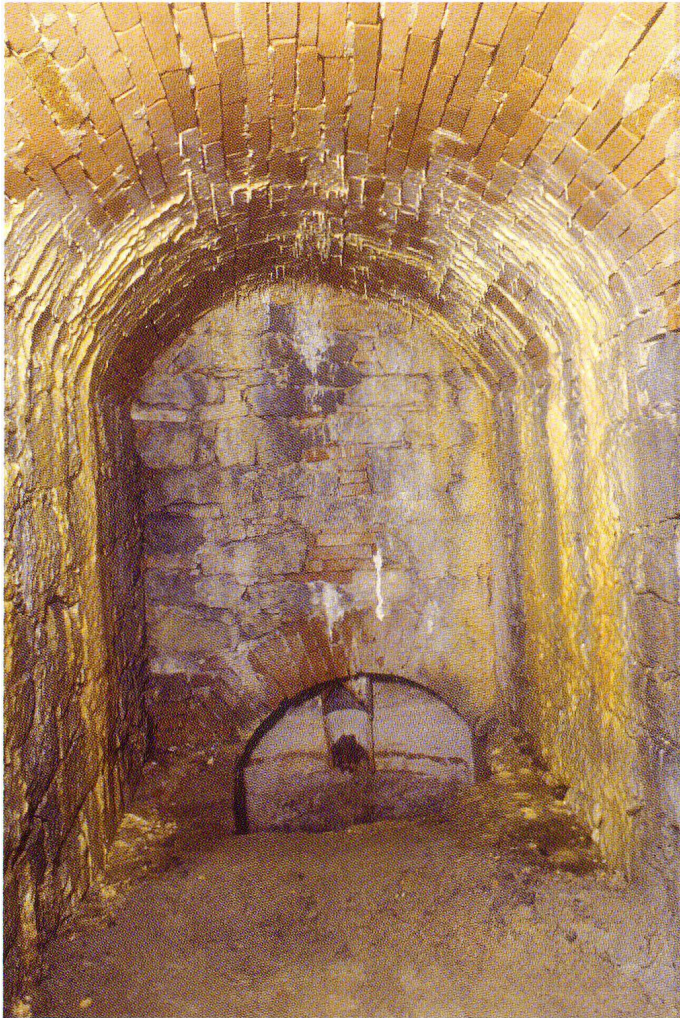
Abb. 18 Latrinestollen. Hinterster Teil mit Fäkaliengrube.

wurde. Die Röhren sind mit Muffen aneinandergesetzt und die Fugen mit Mörtel verstrichen worden. Die Fäkaliengrube war aus Backsteinen gemauert und auf der Innenseite verputzt (Abb. 18 und 19).

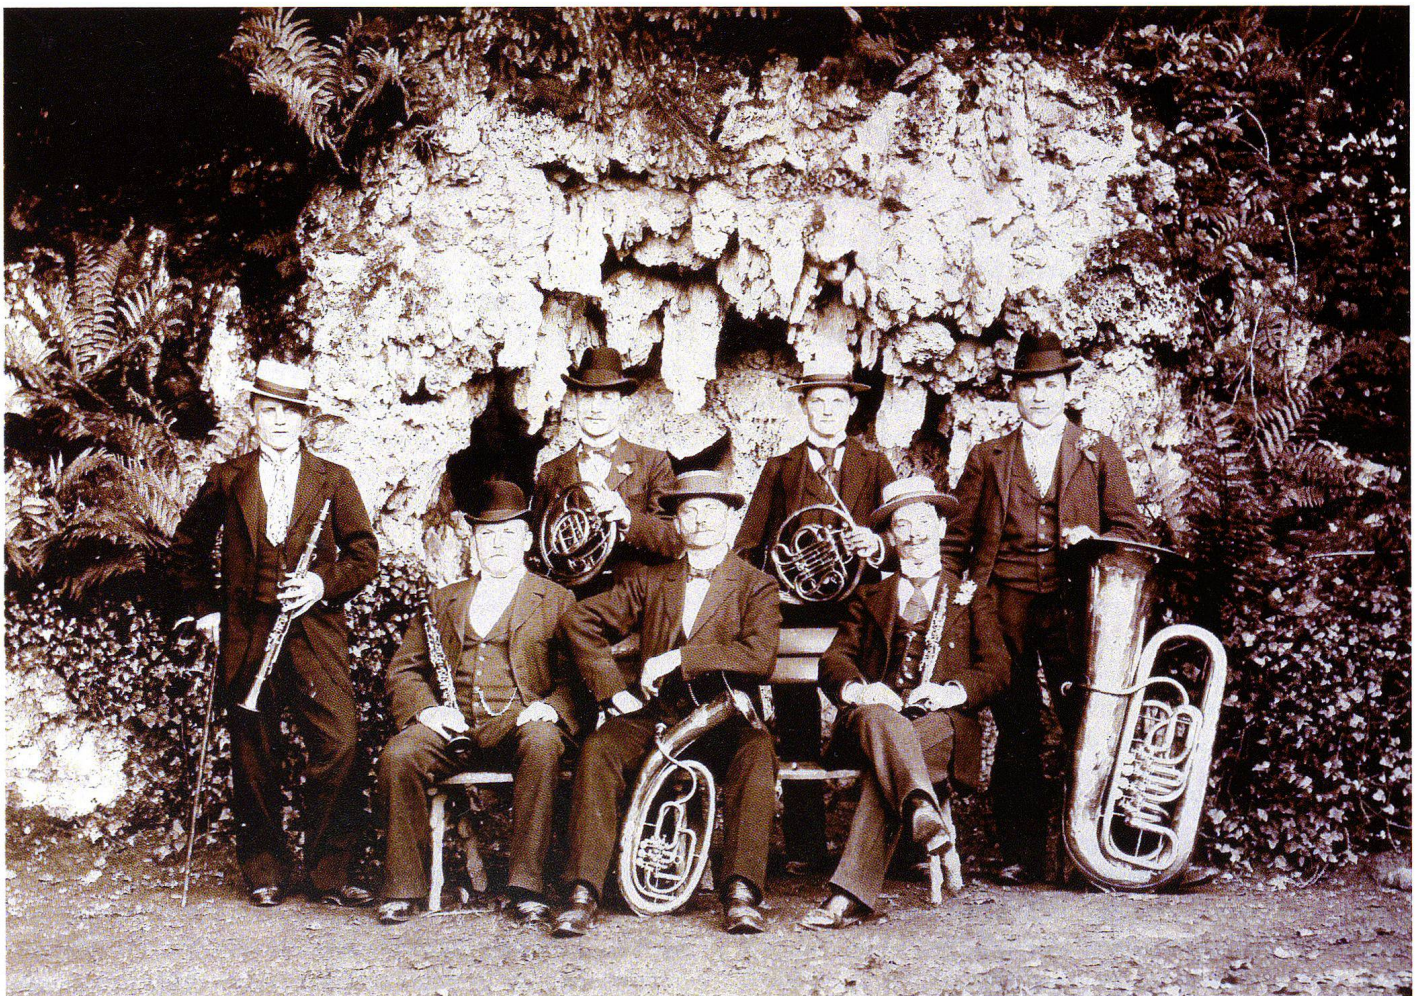
Abb. 22 Musikkapelle vor der «Grotte Eugénie», nach 1907.

Willy Hugentobler, der wie erwähnt, auf Arenenberg aufgewachsen war, erinnerte sich nicht nur an den Latrinestollen, sondern auch an ein Bauwerk, das er als «Grotte Eugénie» bezeichnete.<sup>99</sup> Neben diesem mündlichen Hinweis lag auch eine Fotografie aus den 1920er oder 1930er Jahren vor. Auf ihr posiert eine Männerblaskapelle vor einer Tropfsteingrotte, deren Standort im Park von Arenenberg vermutet wurde (Abb. 22).

jedoch bereits (Abb. 22, S.325).<sup>123</sup> Dank besagter Fotografie konnten auch zwei massive Drainageleitungen<sup>124</sup>, die nördlich des Springbrunnens zusammentrafen, datiert werden. Die südliche Drainage verlief direkt vor der Grotte und muss die Brunnenschale zerstört haben. Um die Röhren wurde der Leitungsgraben locker mit Abbruchschutt der Brunnenschale aufgefüllt. Der Drainagenbau war also nach 1907 und vor der Aufnahme der Blaskapelle durchgeführt worden.

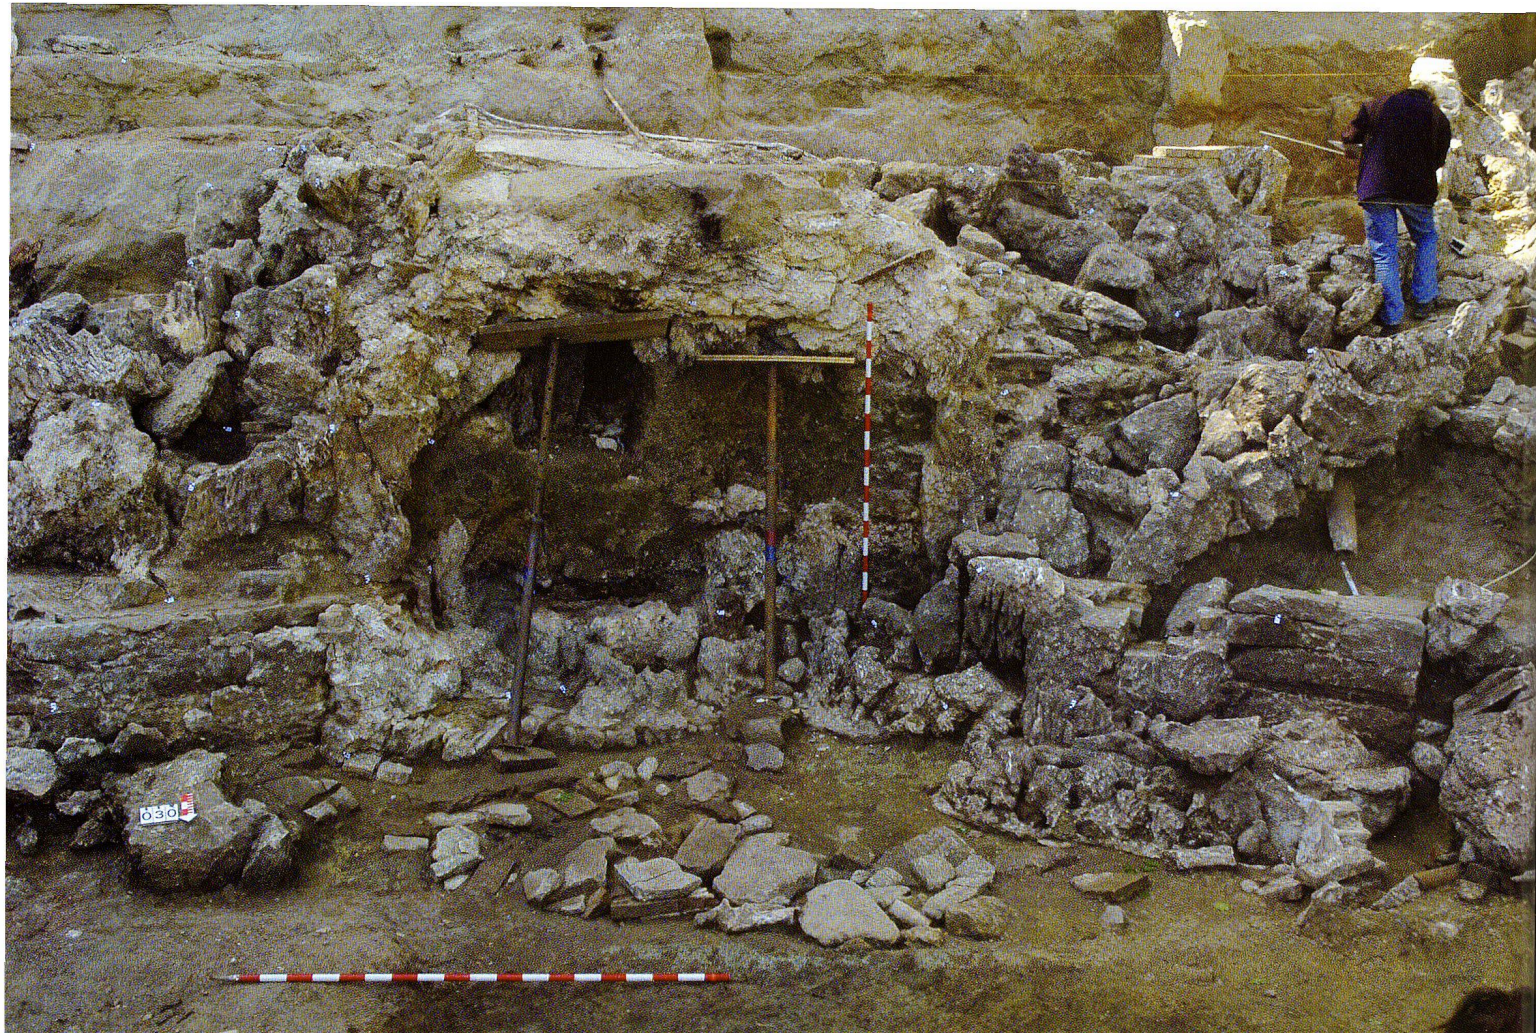
Abb. 23 «Grotte Eugénie», nach der archäologischen Freilegung.

Die archäologischen Sondierungen konnten tatsächlich eine der Fotografie entsprechende künstliche Felsenhöhle freilegen, bei der es sich um Hugentoblers «Grotte Eugénie» handeln musste. Zum Zeitpunkt der Aufnahme war die Tuffsteinlandschaft beidseits der Grotte bereits stark überwachsen und die Brunnenschale vor der Grotte nicht mehr vorhanden. Zum Bau dieser Grottenanlage fehlen jedoch schriftliche Quellen. Sicher ist, dass die «Grotte Eugénie» nicht auf den Plänen 1.1 und 1.2 eingezeichnet worden war. Erst der Plan von 1907 (Plan 2) erlaubt nachträglich eine Identifizierung der Grotte: An der nun bekannten Stelle ist eine rechteckige Brunnensignatur eingezeichnet. Dass diese bis anhin nicht als Kennzeichnung der Grotte erkannt wurde, ist nicht erstaunlich, da mit derselben Signatur auch heute noch bestehende kleinere Brunnen (zum Beispiel im östlichen Hof der Dependance) eingetragen worden waren.

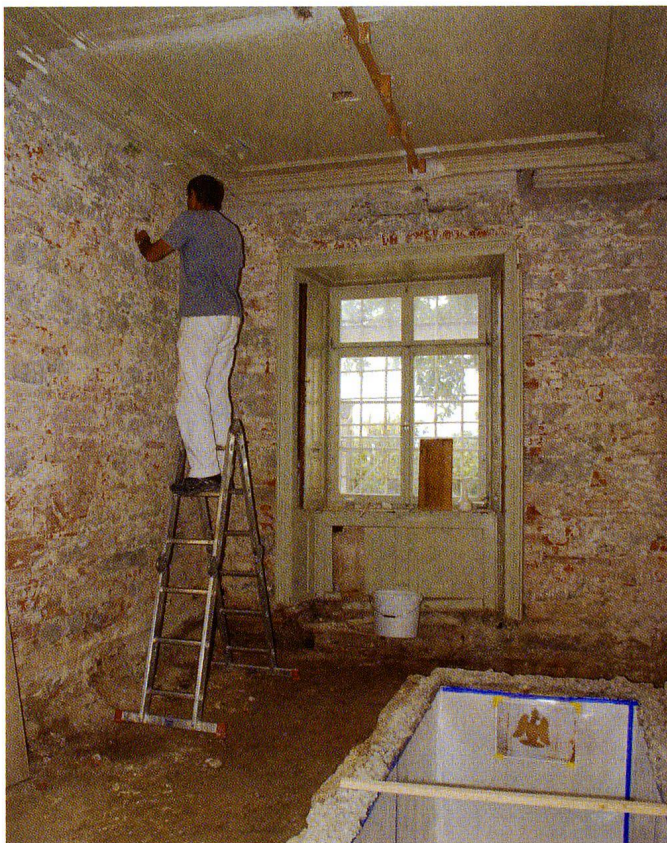
Abb.24 Bad im Westflügel der Dependance. Zustand nach der Freilegung.

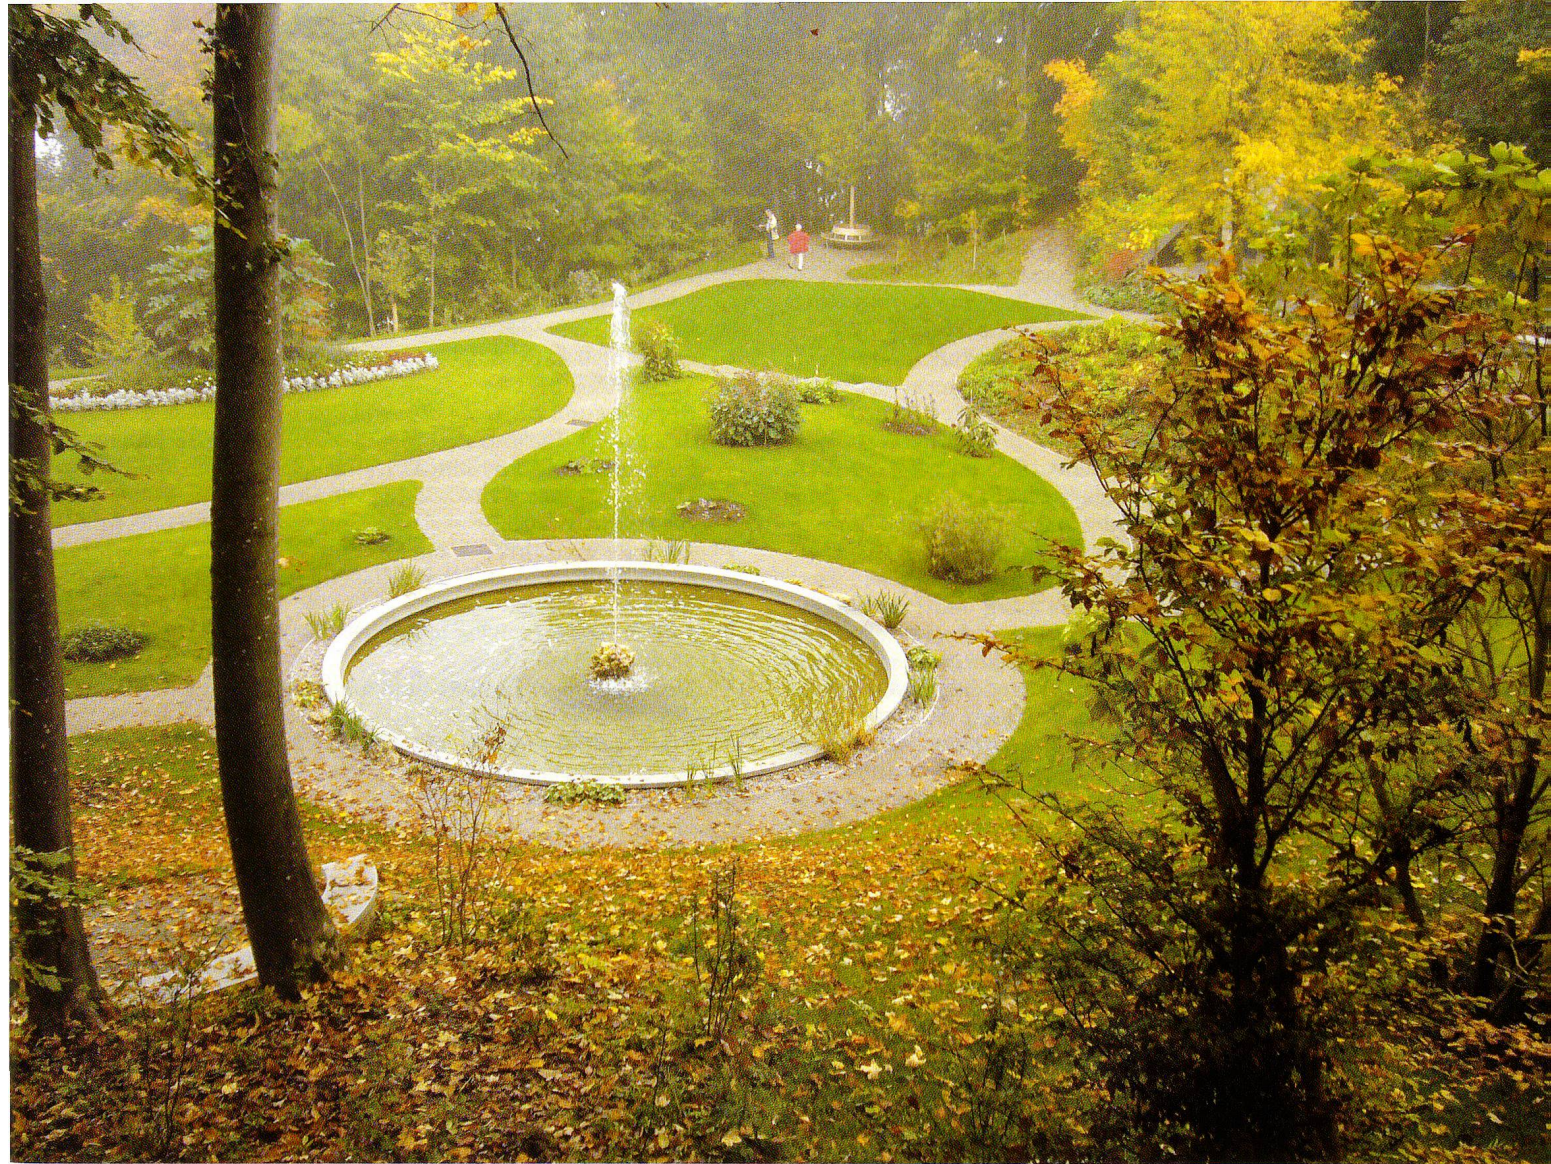
Abb.26 Blick nach Südwesten von der Schlossterrasse in den rekonstruierten Park mit Springbrunnen, Herbst 2008.

Wie und in welchem Umfang Grabungsergebnisse bei der Wiederherstellung von Parkanlagen berücksichtigt und wie Parks oder historische Gärten rekonstruiert werden sollen, sind umstrittene Themen.<sup>134</sup> Die neue Anlage von Arenenberg lässt in vielen Aspekten den Park von Hortense de Beauharnais auferstehen, sie weist jedoch auch einige mehr oder weniger offensichtliche zeitgenössische Zusätze auf (Abb. 26).
