Artikel: Gartenarchäologie im Park von Schloss Arenberg : vom
Landschaftspark des kaiserlichen Exilheims zur Schafweide und
Baudeponie und wieder zurück

Gartenarchäologie im Park von Schloss Arenenberg – vom Landschaftspark des kaiserlichen Exilheims zur Schafweide und Baudeponie und wieder zurück

von REGULA GUBLER

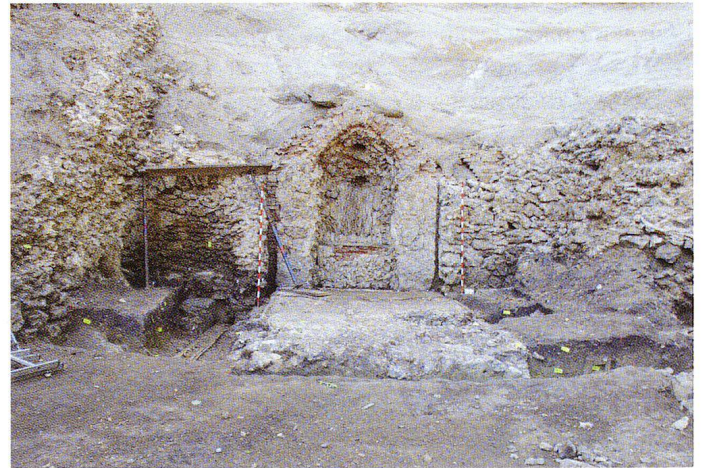
Der Unterbau der hölzernen Eremitage bestand aus einem lockeren Sickeruntergrund, der von einem gemörtelten Streifenfundament eingefasst war. Auf Letzterem ruhten Schwellbalken, während das Fundament mit seiner Stärke von rund 40 cm das Wasser von der Bodenkonstruktion der Eremitage fernhielt. Das Sickerfundament wurde nach Norden durch einen kleinen Graben entwässert. Beidseits des Fundamentes waren ausserdem zwei Drainagekanäle verlegt worden.⁴³ Sickerfundament und Drainagen waren notwendig, da an besagter Stelle der anstehende Mergel aufstösst und das zeitweise auftretende Grundwasser weggeleitet werden musste. Das Wasser wurde jedoch nur wenig nördlich der Eremitage hingeleitet, wo es im sandigen Boden versickern konnte.⁴⁴ Sogar noch während ausgiebiger Regenfälle im März 2007 bewährte sich dieses System. Da der Park hauptsächlich bei trockenem Wetter begangen wurde, war die Nässe des Bodens am Ende der Drainagen bei feuchter Witterung kein Problem.

Das Sickerfundament bestand aus lose eingefülltem Abbruchschutt; an den Steinen und Backsteinfragmenten klebten Reste von weissem, feinem Mörtel, der vom darüber liegenden Boden stammen muss. Ein anderer, gelblicher Mörtel an Steinen und Backsteinfragmenten könnte jedoch von abgebrochenem Mauernwerk – vielleicht Schlossumbauten – stammen. Der gemörtelte Fundamentstreifen bestand aus Sandstein-Bruchsteinen, kleineren Quelltuffstücken, Kieseln und Vollbacksteinfragmenten. Mittig darauf lagen horizontal verlegte Backsteinfragmente, die als Auflager für die Holzwände und den Schwellenrahmen gedient hatten. Auf der Innenseite war das Auflager durch auf die Langseite gestellte Backsteine begrenzt, die einen Mörtelboden mit Bitumenestrich⁴⁵ einfassten. Die etwa 1 bis 2 cm dicke Schicht war nur im südlichen Teil der Eremitage erhalten.

Die altarähnliche Nische schliesst südlich an das Fundament an. Sie wurde unter einem besonders harten Knauer⁴⁶ aus dem anstehenden Sandsteinfelsen herausge-

Abb. 11 Eremitage. Nach der archäologischen Freilegung.

hauen. Die halbrunde, leicht eiförmige Nische wurde mit Backsteinen⁴⁷ ausgemauert und anschliessend mit Tropfsteinen grottenartig verkleidet. Die Tropfsteinteile waren mit Eisenhaken und Mörtel an der Hintermauerung befestigt. Am höchsten Punkt war die Nische 3 m hoch und etwa 1,40 m tief – allerdings nahm ein zweistufiger Altar den Hauptteil der Nische ein. Die obere Stufe war mit einem Mörtelanstrich versehen, die untere war mit grauen, scharrierten Sandsteinplatten abgedeckt. Die Fronten der Stufen waren ebenfalls mit Tropfsteinen verkleidet.

Aufgrund der Fotografie aus den 1920er Jahren und älterer Abbildungen wurde bei den Ausgrabungen das Fundament eines kleinen, rechteckigen Holzgebäudes erwartet. Im Zuge der Freilegung zeigte sich jedoch, dass sich im einfachen Holzbau eine altarähnliche Nische verborgen haben musste, die in den Sandsteinfels gegraben worden war. In der Folge wurde auch deutlich, weshalb die Eremitage auf Plan 2 von 1907 die Bezeichnung «Kapelle» erhalten hatte (Abb. 11).
