Artikel: Konservierung oder Restaurierung? : Zur Problematik der

Ruinenerhaltung nördlich der Alpen am Beispiel des römischen

Konservierung oder Restaurierung? Zur Problematik der Ruinenerhaltung nördlich der Alpen am Beispiel des römischen Theaters von Aventicum / Avenches (VD)

von Thomas Hufschmid und Noé Terrapon

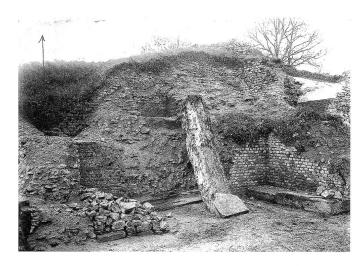
Abb. 2 Aventicum/Avenches (VD), römisches Theater. Südwest-Aditus während der Freilegungsarbeiten im Jahre 1898. Deutlich sind die weitgehend demontierten Mauerschalen und das grossflächig exponierte Kernmauerwerk der Ruine zu erkennen. Blick von Norden.

Nous pouvons illustrer le propos avec le mur M90.2 de l'aditus SW du théâtre. Son état de conservation en 1898 et 1940 nous est donné par des documents d'archive (Abb. 2, 8). Avant notre intervention le mur était très dégradé (Abb. 9). L'ensemble des joints d'origine avait disparu, une grande partie du parement antique s'était effondré. Les moellons réutilisés lors des restaurations du 19ème siècle étaient fissurés ou éclatés, en particulier sous le chaperon de protection en ciment placé au sommet du mur. Les joints en ciment étaient dans l'ensemble bien conservés, au détriment des parties originales en pierre et en mortier.

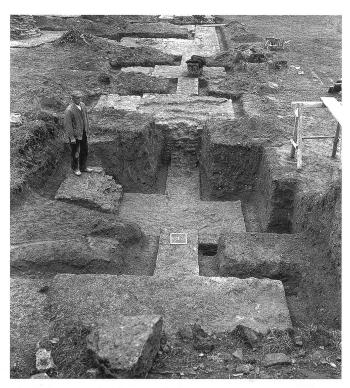
Abb. 3 Aventicum/Avenches (VD), römisches Theater. Nordöstliche Eingangshalle nach der Freilegung im Jahre 1927. Die Fundamente der pfeilerartigen Verstärkungen in der Fassadenmauer sind stellenweise bis tief unter das Bodenniveau abgebrochen. Blick von Nordosten.

Bilder aus der Zeit der Freilegungsarbeiten in den 1890er und den 1920er Jahren zeigen deutlich, dass zu besagtem Zeitpunkt grosse Teile der Mauerschalen bereits vollständig fehlen, während wiederverwendbares Baumaterial zum Abtransport und späteren Weiterverkauf nahe des im Norden verlaufenden Chemin en Selley bereitgestellt ist (Abb. 2). Die frühen Fotografien illustrieren zudem eindinglich, wie an einzelnen Stellen die Mauerzüge bis auf die Fundamente hinab ausgeraubt worden sind (Abb. 3).

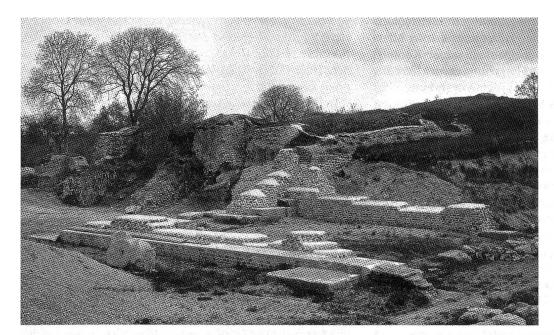
Abb. 4 Aventicum/Avenches (VD), Ost-Aditus und östliche Eingangshalle des Theaters um 1904. Während im Bereich des aditus (rechte Bildhälfte) bereits Restaurierungsarbeiten erfolgt sind, präsentiert sich die Zone der östlichen Eingangshalle (linke Bildhälfte) noch weitgehend im Grabungszustand. Blick von Westen.

Die unmittelbar nach den Restaurierungsarbeiten von 1905 entstandene Fotografie (Abb. 4) dokumentiert exemplarisch die Problematik. Während die noch untangierten Mauerzüge links im Bild fast vollständig ihres schützenden Schalenmauerwerks beraubt sind und so der Witterung eine Angriffsfläche bieten, wurden bei den restaurierten Mauern rechts im Bild die Mauerschalen neu aufgemauert, um die fragile Kernstruktur zu stützen. Diese Vormauerungen bilden dabei nicht primär ein ästhetisches Element, sondern stellen vor allem eine schützende Verschleissschicht für die originalen Überreste dar. Die Massnahmen wurden somit zwar rekonstruierend vorgenommen, bilden letztlich aber eine Restaurierung im eigentlichen Sinne, da mit rein konservierenden Eingriffen eine langfristige Substanzerhaltung nicht zu gewährleisten ist. Das ästhetische Bild ordnet sich dabei,

Les chapes en ciment sont retirées et remplacées par plusieurs assises supplémentaires en pierre de Metz. C'est cette intervention qui modifie le plus l'aspect du monument (Abb. 4, 15), le rehaussement des murs est justifié du point de vue de la conservation (plusieurs assises sont nécessaire à la protection efficace du noyau romain). Dans certains cas, des problèmes d'interprétation apparaissent. L'analyse du bâtiment et l'expertise des archéologues permet parfois de résoudre ces problèmes par le rehaussement de tronçons de mur. Une restitution partielle localisée trouve donc là une justification. Les restaurations erronées du 19ème siècle sont le cas le plus fréquent où cela est nécessaire. Bien que la re-restauration à l'identique d'une portion de monument qui présente des erreurs d'interprétations flagrantes puisse se justifier, dans la plupart des cas il est impossible de le faire pour des raisons d'intégration et de raccord avec les parties environnantes.²⁴

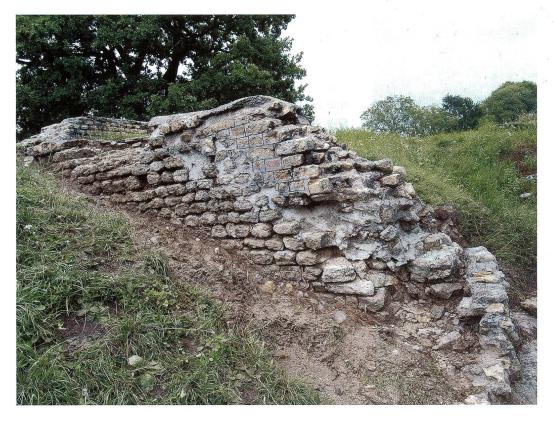
Abb.6 Aventicum/Avenches (VD), théâtre romain. Arrière corps, mur M66, état après retrait de la végétation, les joints d'origine sont totalement dégradés, des ragréages dans les zones où les pierres sont déjà tombées ont été faits (à la limite entre les parties originales et les restaurations du 19ème siècle), 2009.

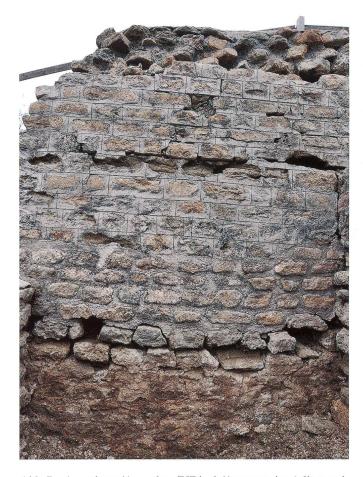
Abb. 7 Aventicum/Avenches (VD), théâtre romain. Aditus sudouest, mur M83, état après retrait de la végétation et dégagement de sa base, pierres profondément érodées, la première assise dégradée se trouvait au niveau du terrain, la seconde assise, entourée de ciment, a subit des dégâts dus au gel en raison de sa plus grande perméabilité, 2009.

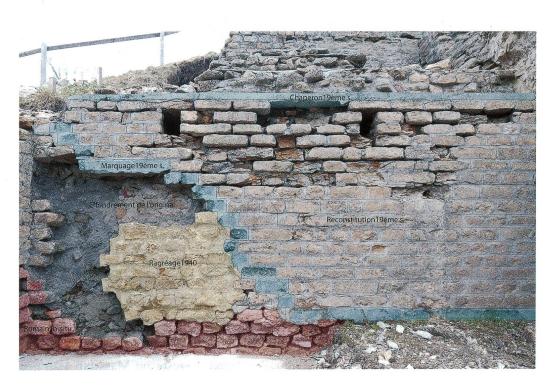
Abb. 9 Aventicum/Avenches (VD), théâtre romain. Aditus sud-ouest, mur M90.2. De haut en bas: chape en ciment (bleu), parement en moellons romains réutilisés au 19ème siècle (neutre, joints en ciment tirés au fer), assise en briques de ciment marquant la limite de cette restauration (bleu), parement romain en place au 19ème siècle (rouge, joints en ciment tirés au fer totalement érodés), ragréage en ciment, vers 1940, d'une partie originale effondrée (jaune, moellons romains réutilisés, joints en ciment brossés en léger retrait). La plus grande partie du parement d'origine s'est effondrée (gris), 2013.

(Abb. 10). Sa courbe d'évaporation favorise un séchage rapide des structures. Par ailleurs, son profil pétrographique permettra de reconnaître sans équivoque notre intervention à l'avenir. Dans ce cas, la réversibilité formelle de l'intervention est considérée comme secondaire. Elle est toutefois assurée par la relative faiblesse du mortier, plus tendre et poreux que les matériaux avec lesquels il est en contact. Les moellons romains fissurés sont conservés, selon les cas des injections sont faites avec une résine adaptée ou ils sont collés en laboratoire et replacés in-situ. A l'issue de ces travaux, le parement, restitué de manière uniforme offre une protection suffisante aux éléments originaux encore en place. Les anciennes restaurations sont conservées à l'exception des moellons trop profondément fissurés (Abb. 9, 10). Fina-

Ces anciennes restaurations sont toutefois conservées dans tous les cas où elles ne gênent pas la compréhension du monument et son historicité (Abb. 9, 10).

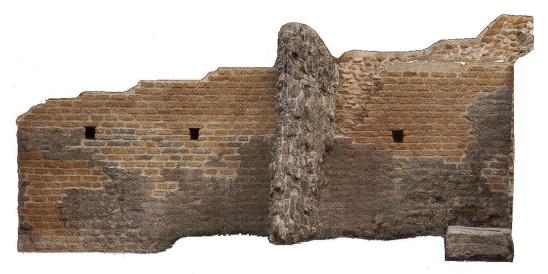
Abb.10 Aventicum/Avenches (VD), théâtre romain. Aditus sud-ouest, mur M90, état après restauration, lacunes comblées avec des moellons en pierre de Metz et rehaussement de la maçonnerie de deux à quatre assises dans le but de protéger le noyauromain et de permettre une bonne évacuation des eaux météoriques, 2013.

Les lacunes ont été reprises avec des moellons neufs. Nous avons choisi la pierre de Metz²³ pour sa compatibilité chromatique et physicochimique avec les matériaux

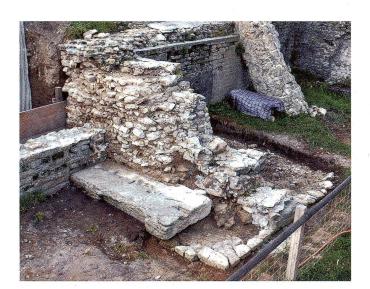
Abb. 11 Aventicum/Avenches (VD), römisches Theater. Südwest-Aditus nach Entfernung der schadhaften Zementrestaurierungen. Erkennbar ist das Kernmauerwerk von M93, das in der Antike eine heute fast vollständig verschwundene Verblendung aus Muschelkalksandsteinquadern aufwies. Blick von Norden.

Ein Beispiel für einen konkreten Lösungsansatz der restauratorischen Probleme bietet der 2012 restaurierte Mauerkörper M93 im Südwest-Aditus des Theaters. Der angesichts von massivem Zementeinsatz vollständig entrestaurierte Mauerkörper zeigt deutlich die Probleme einer fehlenden Mauerhaut und aufgrund des Zementeinsatzes ausgebrochener Mauerschalen (Abb. 11).

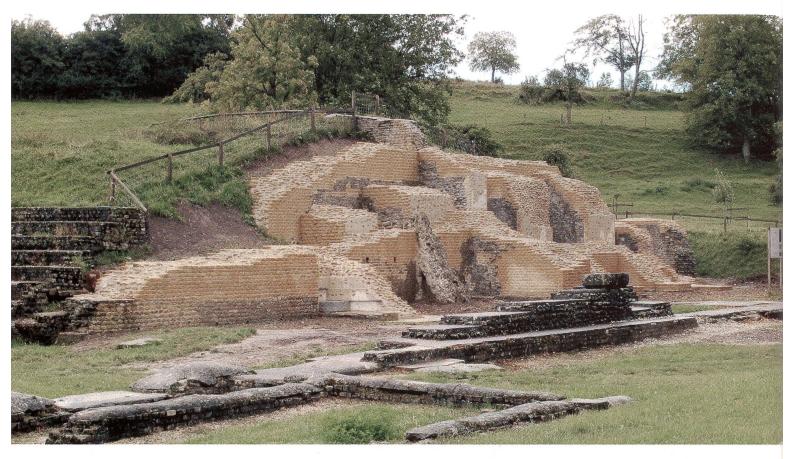
Abb. 15 Aventicum/Avenches (VD), römisches Theater. Südwest-Aditus und südwestliche Eingangshalle nach Abschluss der Restaurierungsarbeiten von 2012 und 2013. Übersicht von Norden.
