| Artikel: | Konservierung oder Restaurierung? : Zur Problematik der Ruinenerhaltung nördlich der Alpen am Beispiel des römischen Theaters von Aventicum/Avenches (VD) |

Konservierung oder Restaurierung? Zur Problematik der Ruinenerhaltung nördlich der Alpen am Beispiel des römischen Theaters von Aventicum / Avenches (VD)

von THOMAS HUFSCHEID und NOÉ TERRAPON

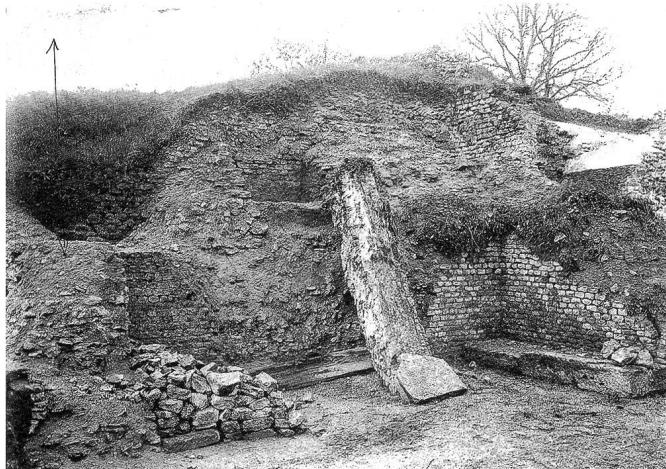
Abb. 2 Aventicum/Avenches (VD), römisches Theater. Südwest-Aditus während der Freilegungsarbeiten im Jahre 1898. Deutlich sind die weitgehend demonstrierten Mauerschalen und das grossflächig exponierte Kernmauerwerk der Ruine zu erkennen. Blick von Norden.

Bilder aus der Zeit der Freilegungsarbeiten in den 1890er und den 1920er Jahren zeigen deutlich, dass zu besagtem Zeitpunkt grosse Teile der Mauerschalen bereits vollständig fehlen, während wiederverwendbares Baumaterial zum Abtransport und späteren Weiterverkauf nahe des im Norden verlaufenden Chemin en Selley bereitgestellt ist (Abb. 2). Die frühen Fotografien illustrieren zudem eindringlich, wie an einzelnen Stellen die Mauerzüge bis auf die Fundamente hinab ausgeraubt worden sind (Abb. 3).

Nous pouvons illustrer le propos avec le mur M90.2 de l'*aditus* SW du théâtre. Son état de conservation en 1898 et 1940 nous est donné par des documents d'archive (Abb. 2, 8). Avant notre intervention le mur était très dégradé (Abb. 9). L'ensemble des joints d'origine avait disparu, une grande partie du parement antique s'était effondré. Les moellons réutilisés lors des restaurations du 19^{ème} siècle étaient fissurés ou éclatés, en particulier sous le chaperon de protection en ciment placé au sommet du mur. Les joints en ciment étaient dans l'ensemble bien conservés, au détriment des parties originales en pierre et en mortier.

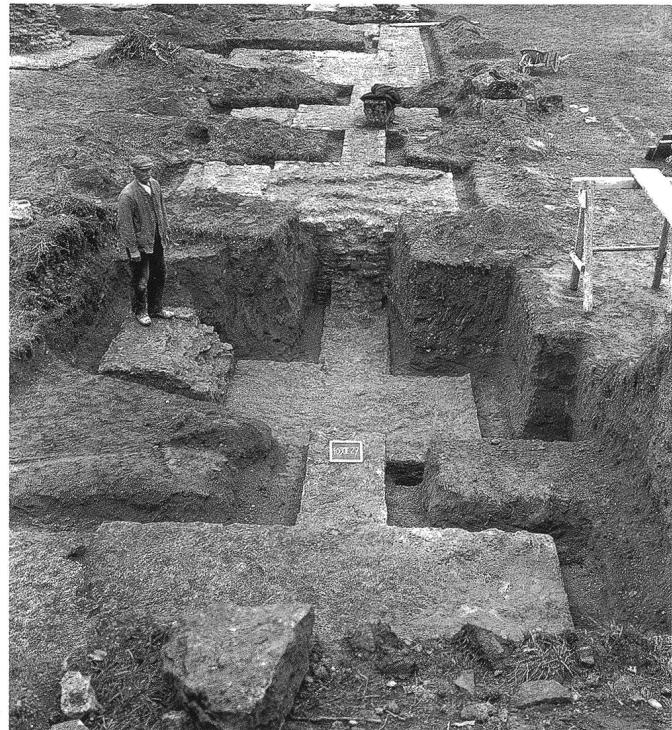
Abb. 3 Aventicum/Avenches (VD), römisches Theater. Nordöstliche Eingangshalle nach der Freilegung im Jahre 1927. Die Fundamente der pfeilerartigen Verstärkungen in der Fassadenmauer sind stellenweise bis tief unter das Bodenniveau abgebrochen. Blick von Nordosten.

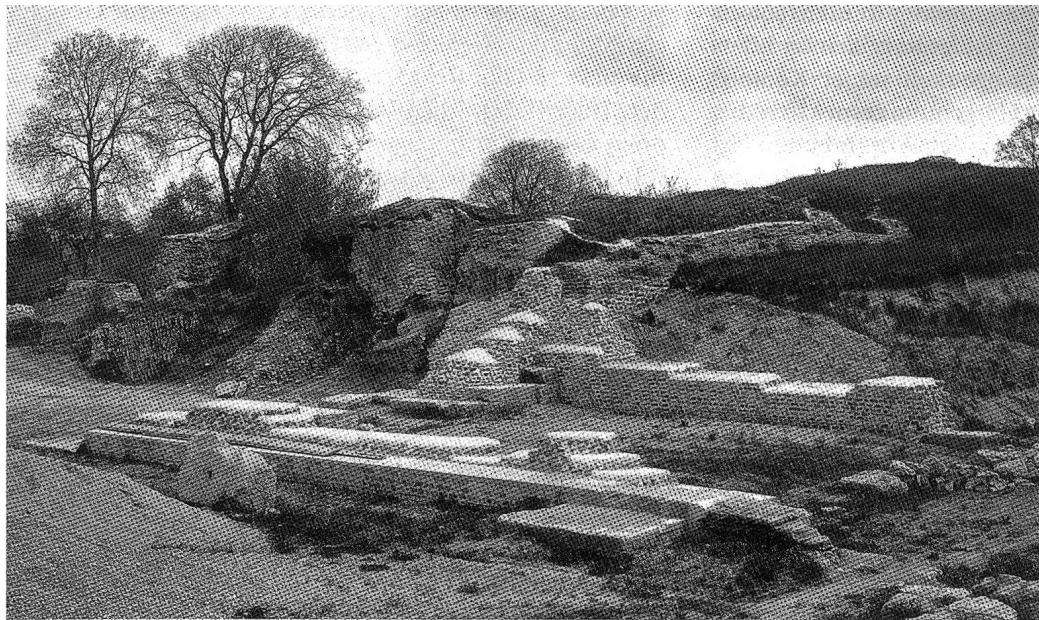
Abb. 4 Aventicum/Avenches (VD), Ost-Aditus und östliche Eingangshalle des Theaters um 1904. Während im Bereich des *aditus* (rechte Bildhälfte) bereits Restaurierungsarbeiten erfolgt sind, präsentiert sich die Zone der östlichen Eingangshalle (linke Bildhälfte) noch weitgehend im Grabungszustand. Blick von Westen.

Die unmittelbar nach den Restaurierungsarbeiten von 1905 entstandene Fotografie (Abb. 4) dokumentiert exemplarisch die Problematik. Während die noch untaugierten Mauerzüge links im Bild fast vollständig ihres schützenden Schalenmauerwerks beraubt sind und so der Witterung eine Angriffsfläche bieten, wurden bei den restaurierten Mauern rechts im Bild die Mauerschalen neu aufgemauert, um die fragile Kernstruktur zu stützen. Diese Vormauerungen bilden dabei nicht primär ein ästhetisches Element, sondern stellen vor allem eine schützende Verschleisssschicht für die originalen Überreste dar. Die Massnahmen wurden somit zwar *rekonstruierend* vorgenommen, bilden letztlich aber eine *Restaurierung* im eigentlichen Sinne, da mit rein konservierenden Eingriffen eine langfristige Substanzerhaltung nicht zu gewährleisten ist. Das ästhetische Bild ordnet sich dabei,

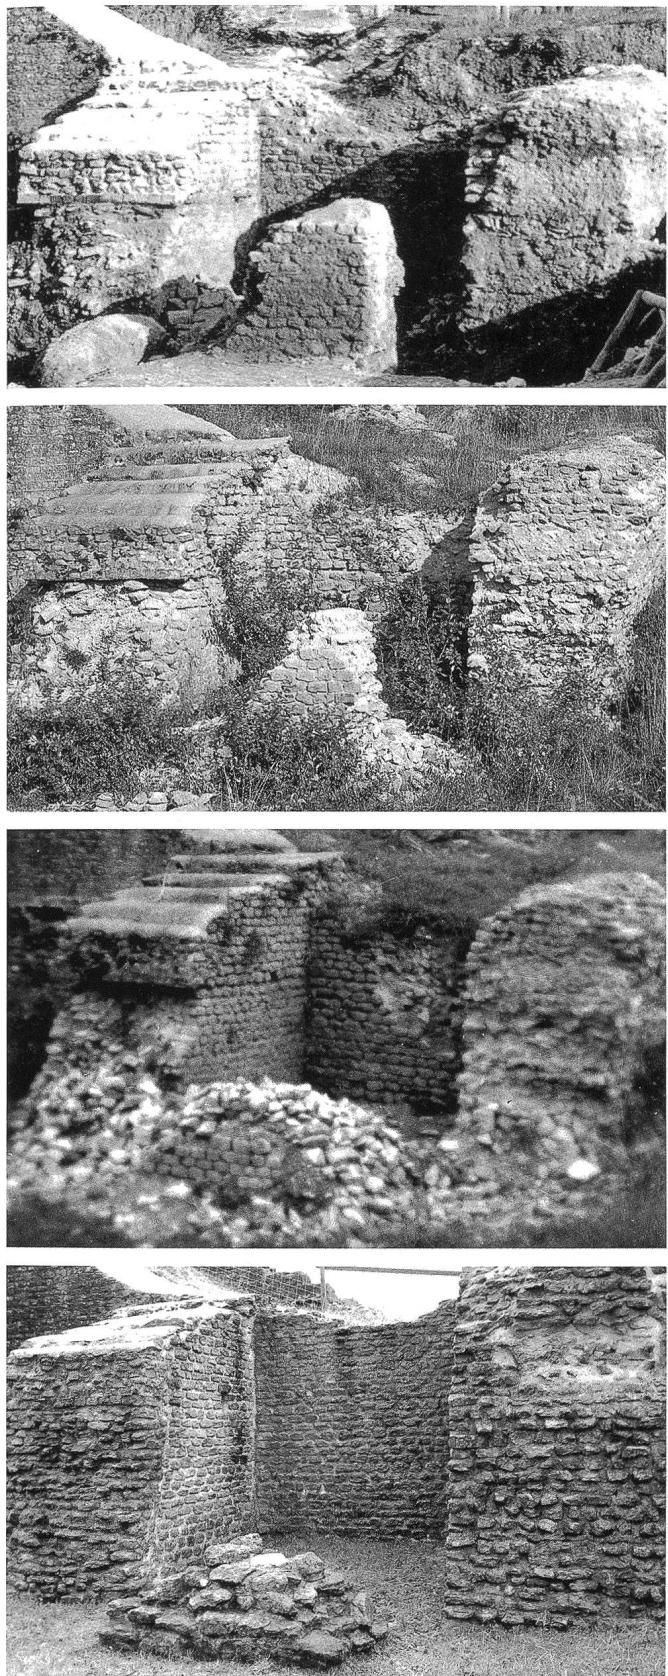
Abb. 5 Aventicum/Avenches (VD), römisches Theater. Mauerzahn M88 in der westlichen Eingangshalle, allmählicher Zerfall des ungeschützt belassenen Mauerstücks im Zeitraum von der Freilegung um 1940 bis zur vollständigen Zerstörung um 1950. Blick von Westen.

Was mittelfristig geschieht, wenn diese Restaurierungsmaßnahmen ausbleiben, zeigen Bilder des Mauerstücks M88 in der südwestlichen Flankenzone des Theaters (Abb. 5). Das bei der Ausgrabung von 1940 noch recht gut erhaltene Mauerstück zerfiel innerhalb von zehn Jahren fast vollständig und wurde schliesslich in den 1950er oder 60er Jahren durch eine in ihrem Erscheinungsbild schlechte Rekonstruktion ersetzt. Der Verlust an antiker Bausubstanz liegt hier bei nahezu 100%!

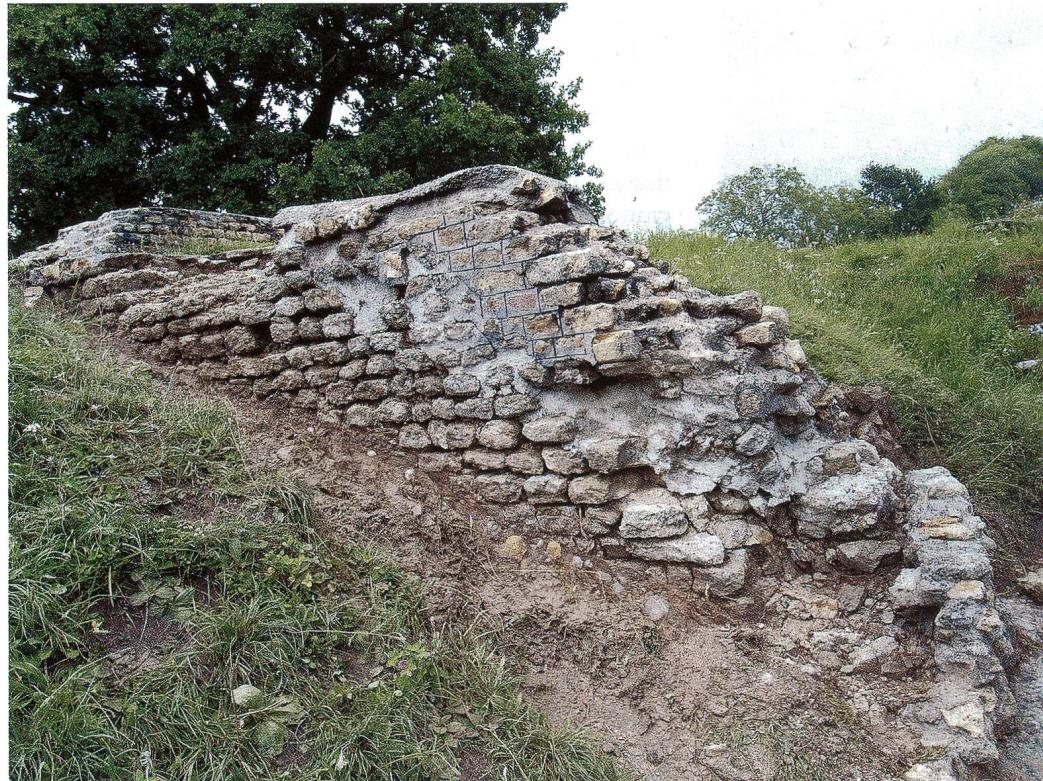
Abb. 6 Aventicum/Avenches (VD), théâtre romain. Arrière corps, mur M66, état après retrait de la végétation, les joints d'origine sont totalement dégradés, des ragréages dans les zones où les pierres sont déjà tombées ont été faits (à la limite entre les parties originales et les restaurations du 19^{ème} siècle), 2009.

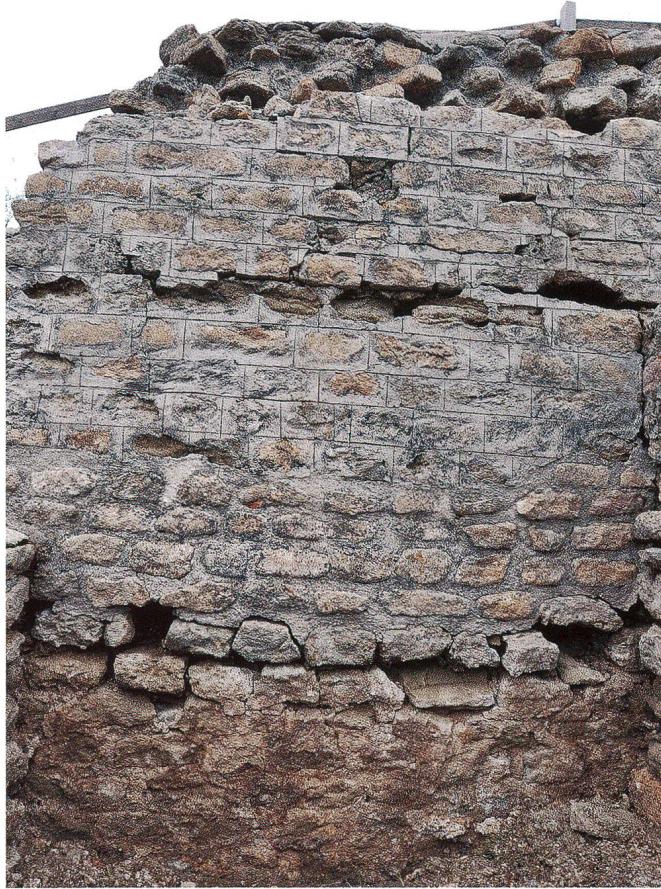
Abb. 7 Aventicum/Avenches (VD), théâtre romain. Aditus sud-ouest, mur M83, état après retrait de la végétation et dégagement de sa base, pierres profondément érodées, la première assise dégradée se trouvait au niveau du terrain, la seconde assise, entourée de ciment, a subit des dégâts dus au gel en raison de sa plus grande perméabilité, 2009.

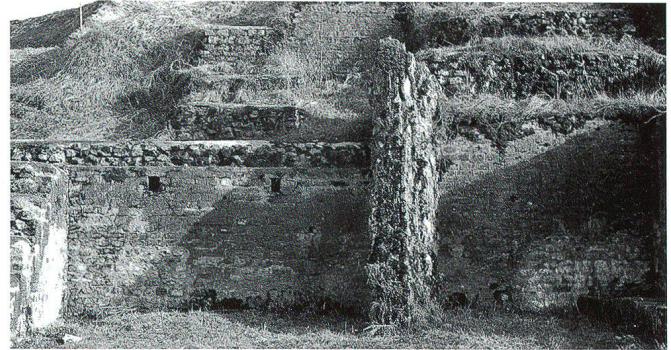
Abb. 8 Aventicum/Avenches (VD), théâtre romain. Aditus sud-ouest, le mur M90.2 se situe légèrement sur la gauche au centre de l'image, 1940.

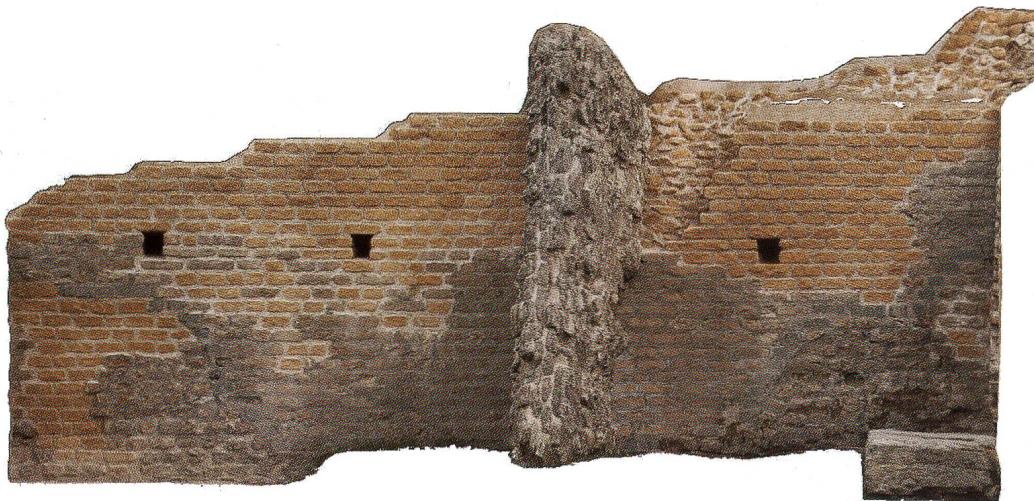
Abb. 10 Aventicum/Avenches (VD), théâtre romain. Aditus sud-ouest, mur M90, état après restauration, lacunes comblées avec des moellons en pierre de Metz et rehaussement de la maçonnerie de deux à quatre assises dans le but de protéger le noyau romain et de permettre une bonne évacuation des eaux météoriques, 2013.

(Abb. 10). Sa courbe d'évaporation favorise un séchage rapide des structures. Par ailleurs, son profil pétrographique permettra de reconnaître sans équivoque notre intervention à l'avenir. Dans ce cas, la réversibilité formelle de l'intervention est considérée comme secondaire. Elle est toutefois assurée par la relative faiblesse du mortier, plus tendre et poreux que les matériaux avec lesquels il est en contact. Les moellons romains fissurés sont conservés, selon les cas des injections sont faites avec une résine adaptée ou ils sont collés en laboratoire et replacés in-situ. A l'issue de ces travaux, le parement, restitué de manière uniforme offre une protection suffisante aux éléments originaux encore en place. Les anciennes restaurations sont conservées à l'exception des moellons trop profondément fissurés (Abb. 9, 10). Fina-

Les chapes en ciment sont retirées et remplacées par plusieurs assises supplémentaires en pierre de Metz. C'est cette intervention qui modifie le plus l'aspect du monument (Abb. 4, 15), le rehaussement des murs est justifié du point de vue de la conservation (plusieurs assises sont nécessaire à la protection efficace du noyau romain). Dans certains cas, des problèmes d'interprétation apparaissent. L'analyse du bâtiment et l'expertise des archéologues permet parfois de résoudre ces problèmes par le rehaussement de tronçons de mur. Une restitution partielle localisée trouve donc là une justification. Les restaurations erronées du 19^{ème} siècle sont le cas le plus fréquent où cela est nécessaire. Bien que la re-restauration à l'identique d'une portion de monument qui présente des erreurs d'interprétations flagrantes puisse se justifier, dans la plupart des cas il est impossible de le faire pour des raisons d'intégration et de raccord avec les parties environnantes.²⁴

Ces anciennes restaurations sont toutefois conservées dans tous les cas où elles ne gênent pas la compréhension du monument et son historicité (Abb. 9, 10).

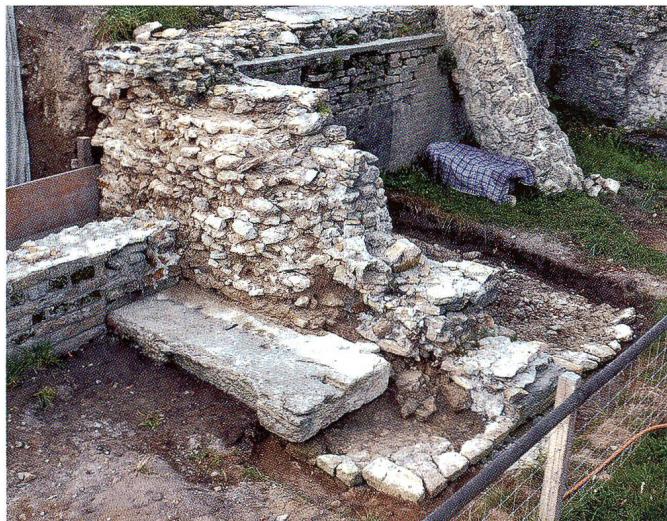
Abb. 11 Aventicum/Avenches (VD), römisches Theater. Südwest-Aditus nach Entfernung der schadhaften Zementrestaurierungen. Erkennbar ist das Kernmauerwerk von M93, das in der Antike eine heute fast vollständig verschwundene Verblendung aus Muschelkalksandsteinquadern aufwies. Blick von Norden.

Ein Beispiel für einen konkreten Lösungsansatz der restauratorischen Probleme bietet der 2012 restaurierte Mauerkörper M93 im Südwest-Aditus des Theaters. Der angesichts von massivem Zementeinsatz vollständig entrestaurierte Mauerkörper zeigt deutlich die Probleme einer fehlenden Mauerhaut und aufgrund des Zementeinsatzes ausgebrochener Mauerschalen (Abb. 11).

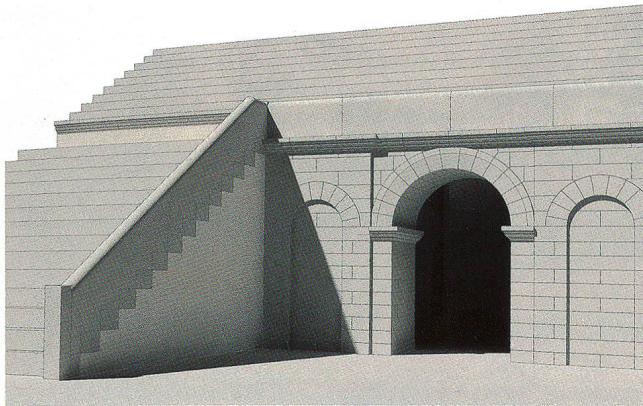
Abb. 12 Aventicum/Avenches (VD), römisches Theater. Rekonstruktionsvorschlag für den auf Abb. 11 in seinen letzten Überresten erkennbaren Durchgang vom offenen zum überwölbten Teil des Südwest-Aditus. Blick von Norden.

zu heute verschwundenen Bauteilen fest, sodass sich diese fehlenden Elemente anhand von Behauspuren auf dem *in situ* verbliebenen Quader und mittels Negativabdrücken im Mörtelmauerwerk rekonstruieren liessen. Mit zusätzlicher Hilfe der spiegelbildlich angeordneten, noch besser erhaltenen Situation im Nordost-Aditus war es möglich, die bauliche Struktur in ihrer materiellen und statischen Qualität zu erforschen und in einer verlässlichen grafischen Rekonstruktion zu visualisieren (Abb. 12).²⁵

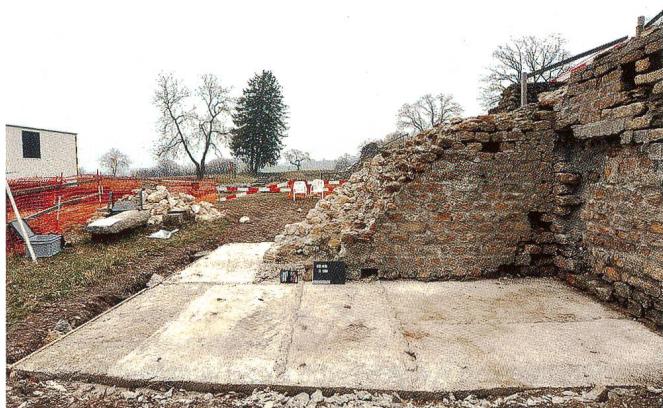
Abb. 13 Aventicum/Avenches (VD), théâtre romain. Aditus sud-ouest, fondation à la base du mur M90, négatifs des blocs en gros appareil, travaux en cours, 2013.

A la base du mur M93, les négatifs des blocs en gros appareil ont été symbolisés par des empreintes au sol. La réversibilité de l'intervention vis-à-vis de la fondation originale est assurée par une couche à base d'argile.²⁷ Une chape de mortier a été coulée par-dessus, de légers renflements sur sa surface symbolisent l'emplacement des blocs en grès disparus. Cette chape assure également la conservation des fondations en les protégeant efficacement des végétaux. Une légère pente permet à l'eau de s'écouler vers le drainage périphérique (Abb. 13).

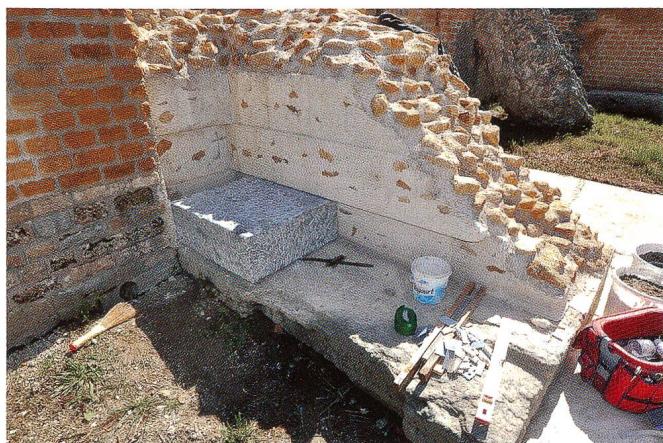
Abb. 14 Aventicum/Avenches (VD), théâtre romain. Aditus sud-ouest, coté nord du mur M93, négatifs des blocs en gros appareil, travaux en cours, 2013.

Du côté nord du mur M93 et dans le respect de la connaissance du monument, les négatifs de blocs ont été réalisés en élévation.²⁸ Un simple coffrage a servi de guide, le mortier est disposé directement sur le noyau romain (consolidé). Les négatifs ont été alignés légèrement en avant par rapport à leur position d'origine. Ceci permet de protéger du gel et de la végétation les restes de mortier qui attestent de la présence des blocs. Une couche d'isolation en cyclododekan²⁹ a été disposée entre le bloc original et les restes de mortier pour assurer la réversibilité de l'opération. Conformément à une décision de la commission de construction, un bloc en grès a été placé à la base de cette structure pour en faciliter la compréhension (Abb. 14).

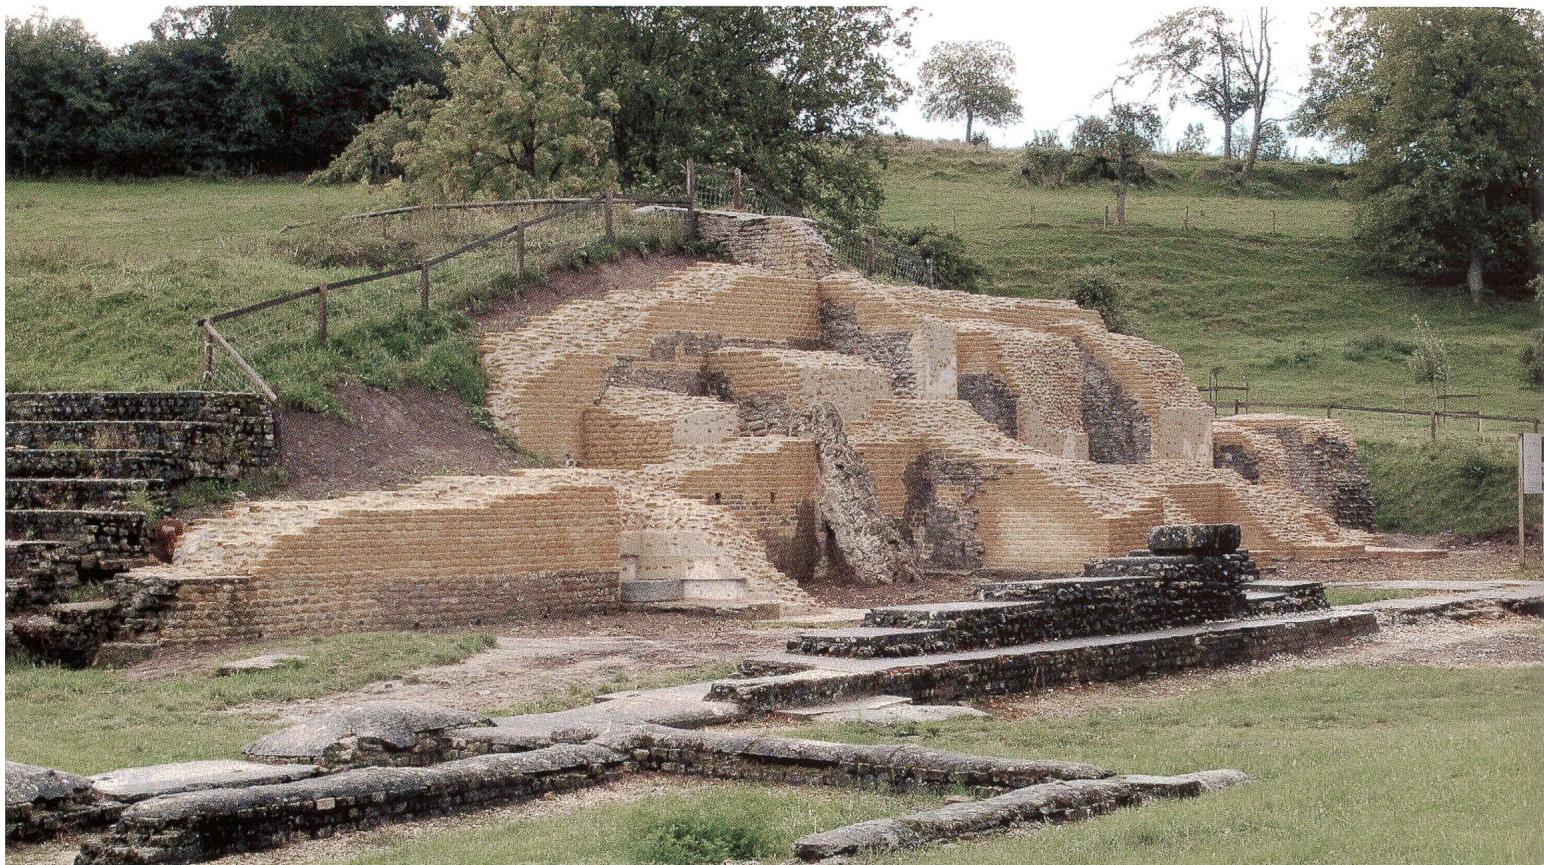
Abb. 15 Aventicum/Avenches (VD), römisches Theater. Südwest-Aditus und südwestliche Eingangshalle nach Abschluss der Restaurierungsarbeiten von 2012 und 2013. Übersicht von Norden.
