Die mittelalterlichen Blockbauten im Dorfbachquartier

Bauforschung, Dokumentation, Befunde

von ULRIKE GOLLNICK

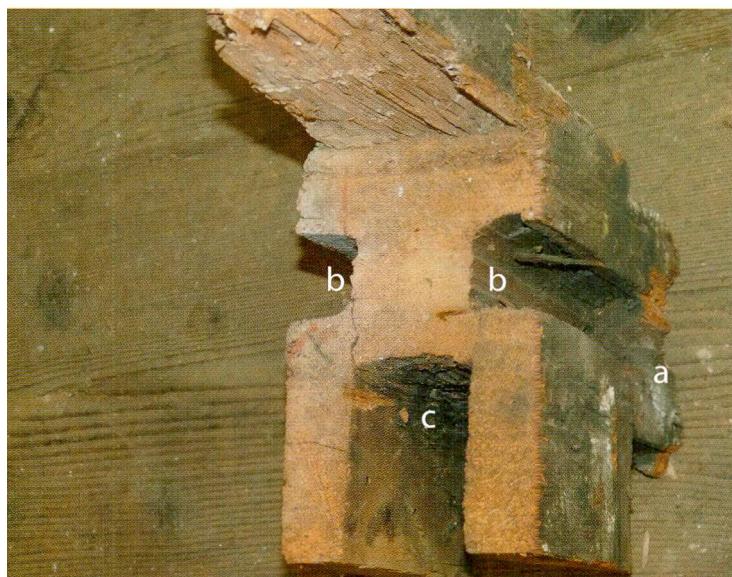
Abb. 2 Haus Gütschweg 11. Balkenfragment der Kammerquerwand in aufwendig geschnittener Form. a Eckverbindung, b Nuten für Kämme der Deckenbohlen, c Zapfloch des Türpfostens.

Besonders bemerkenswert ist die ausgereifte Zimmermannstechnik, mit der auf der Werkbank komplizierte, dreidimensional funktionelle Formen entstanden sind (Abb.2). Die Verwendung saftfrischen Bauholzes ermöglichte dabei die Anfertigung passgenauer Formen.¹⁵ Die Gebäudecken sind als geschlossene Eckverkämmungen ausgebildet, die Binnenwände liegen in einer Nut der Innenwand und werden an den Fassaden durch jeweils drei unregelmässig angeordnete Einzelvorstösse¹⁶ sichtbar. Das Vorholz bei den Verkämmungen misst 20 bis 22 cm.

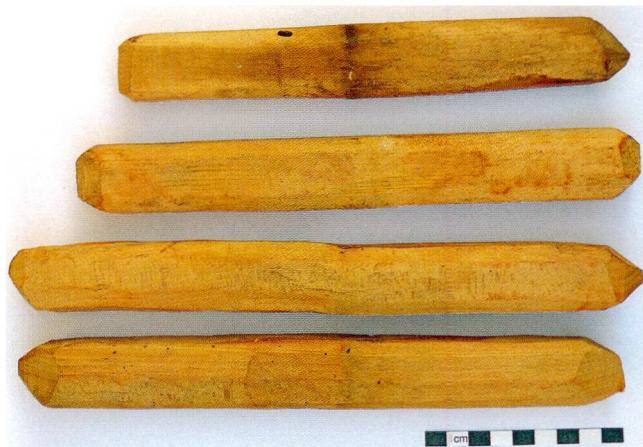
Abb. 3 Dübel aus Buchenholz der Häuser Gütschweg 19 (oben) und 11 (unten).

gesichert. Aus Buchenholz mehrkantig gefertigt, wurden die 22 bis 30 cm langen und im Durchmesser 3 cm messenden Dübel (Abb. 3) in vorgebohrte runde Löcher eingeschlagen.

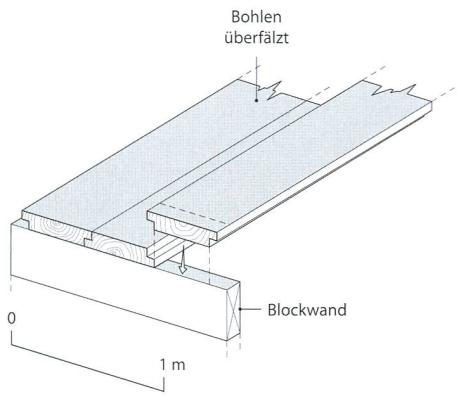
Abb.4 Überfälzte Bohlen.

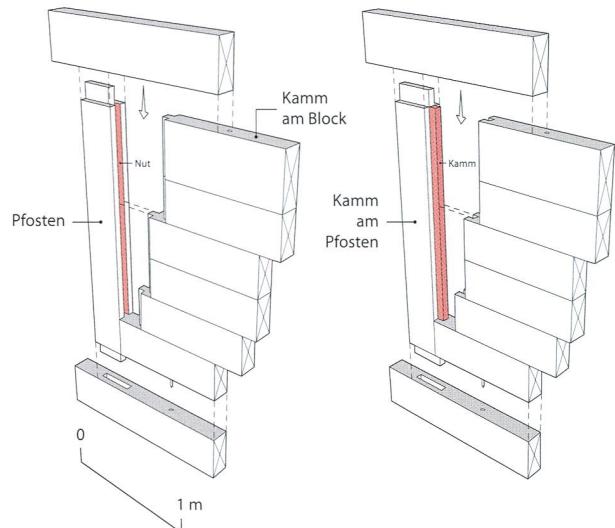
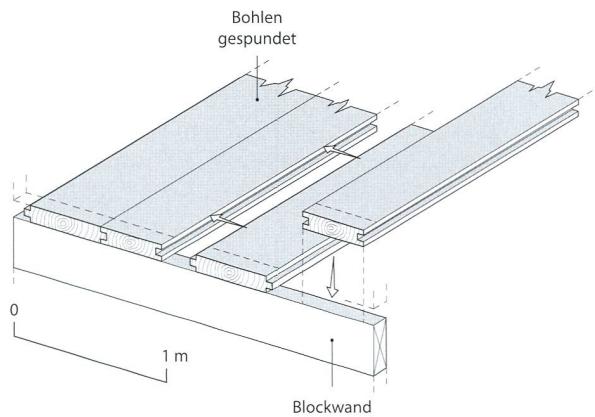
Abb.5 Gespundete Bohlen (Nut-Kamm-Verbindung).

Die Decken stellen gleichzeitig die Böden der darüberliegenden Räume dar. Sie wurden auf zweierlei Arten geformt: zum einen die einfache Bohlendecke, bestehend aus 6 bis 8 cm starken, 36 bis 51 cm breiten Bohlen, die mit Falz (Abb. 4) oder Nut und Kamm (gespundet) miteinander verbunden sind (Abb. 5), zum anderen die

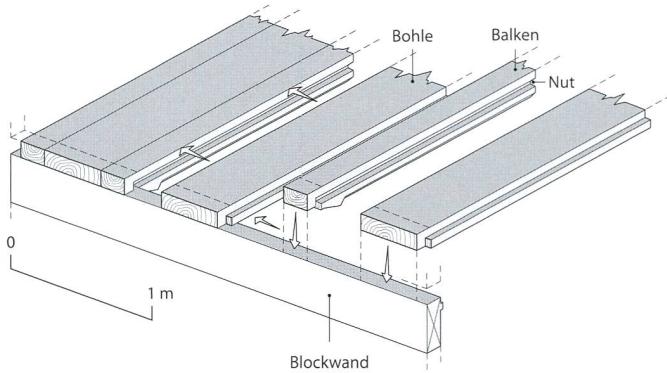
Abb.6 Bohlen-Balken-Decke.

aufwendig gearbeitete Bohlen-Balken-Decke (Abb. 6), die in den repräsentativen Räumen (große und kleine Stube) Verwendung fand. Zum Verkeilen der Konstruktion wurden durch Aussparungen in den Fassaden oder in der Querwand konische Treibläden eingeschlagen.²³

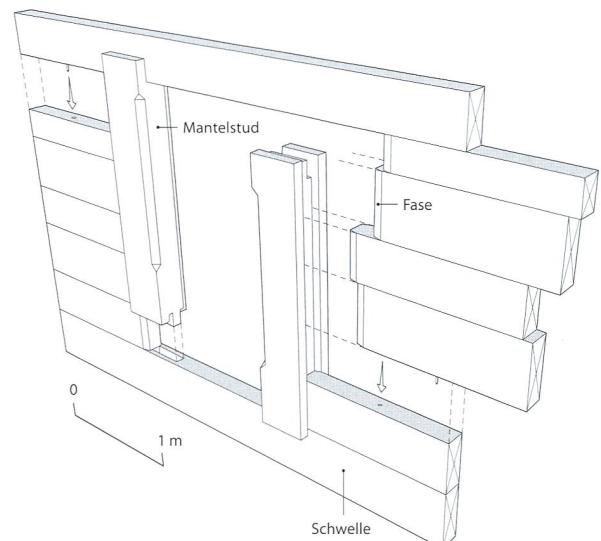
Abb.8 Mantelstud.

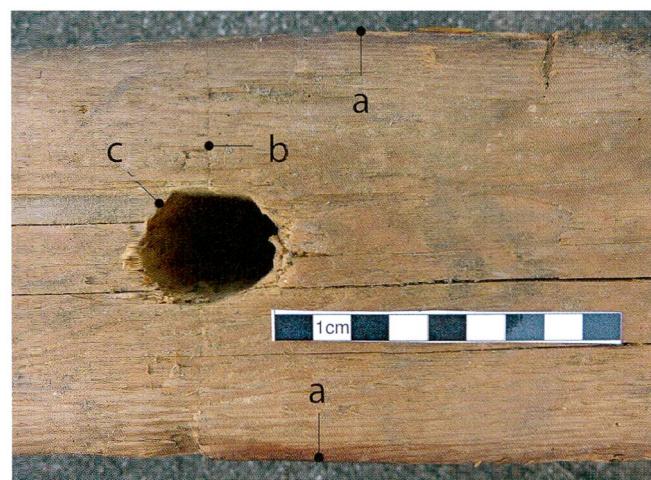
Abb. 10 Aufsicht auf die Auflagefläche eines Balkens. An den Kanten ist deutlich der in die Fugen gelaufene Wandanstrich zu sehen (a). Links ein Dübelloch, dessen Lage per Ritzung angezeichnet worden ist (b). Das rund gebohrte Dübelloch hat die Form des mehrkantigen Dübels angenommen (c).

Das Aufrichten der Blockbauten dürfte in der Regel ein bis zweieinhalb Jahre gedauert haben. Alle Oberflächen – sowohl Innenwände, Fassaden, Decken, als vermutlich auch Böden – wurden mit einem Anstrich aus Kienruss oder einem anderen schwarzen Pigment, gebunden mit einem tierischen Leim oder einer Tempera, versehen, sodass die Holzoberflächen dunkel, matt glänzend erschienen (Abb. 10).³⁵

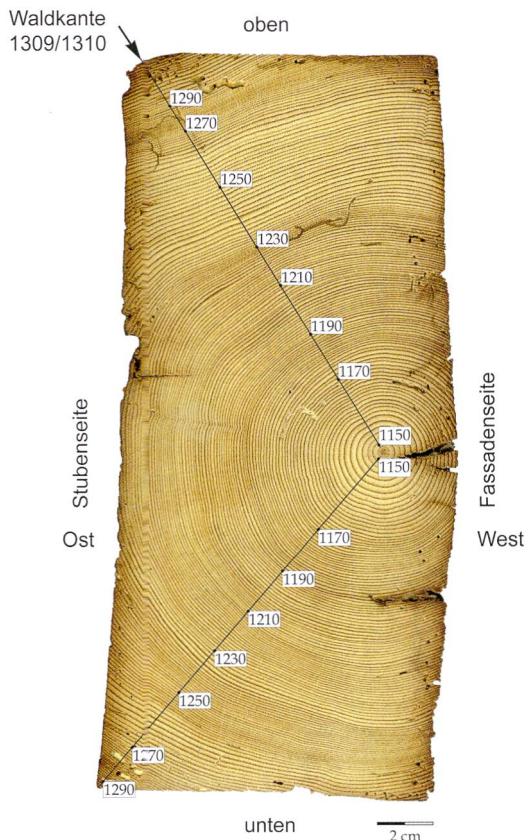
Abb.13 Haus Gützschweg 11. Präparierter Balkenabschnitt der Westfassade mit den Jahrtringen vom Wachstumsbeginn im Jahr 1150 bis zum Fällen im Winterhalbjahr 1309/10.

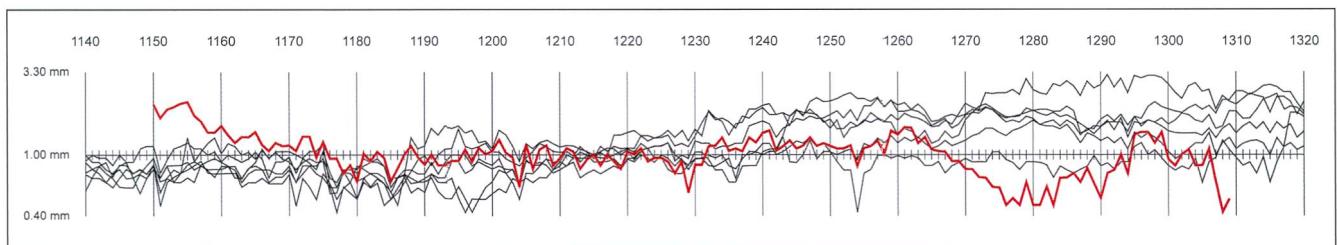
Abb.14 Haus Gützschweg 11. Dendrochronologische Kurve (rot) des Fassadenbalkens (vgl. Abb.13) in synchroner Lage mit Referenzkurven aus der Region.

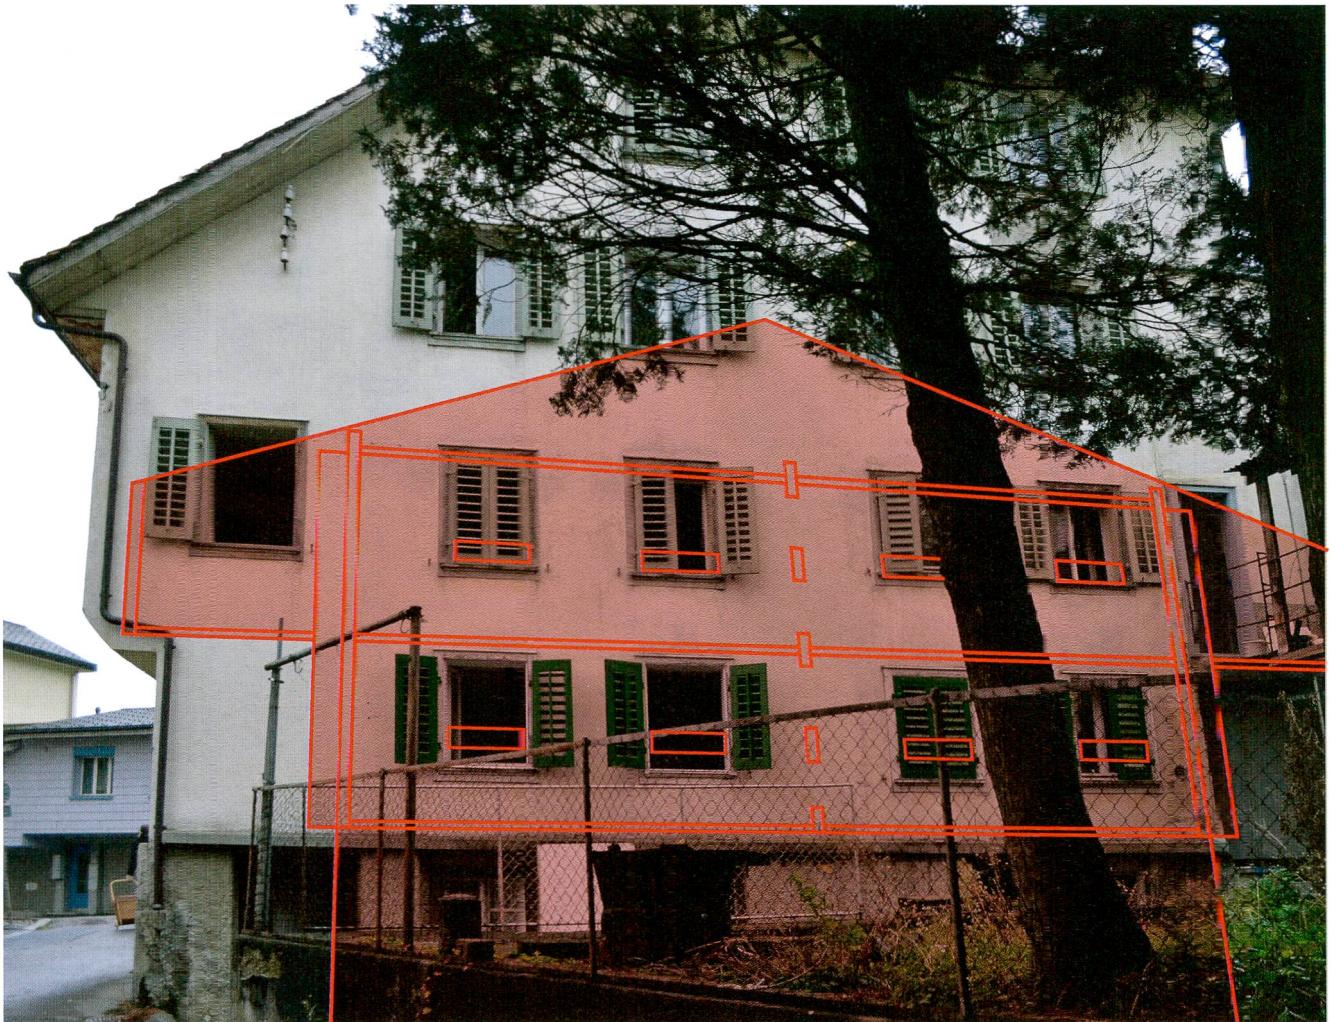
Abb.15 Haus Dorfbachstrasse 8, Ostfassade mit rekonstruierter Lage des Kernbaus (rot).

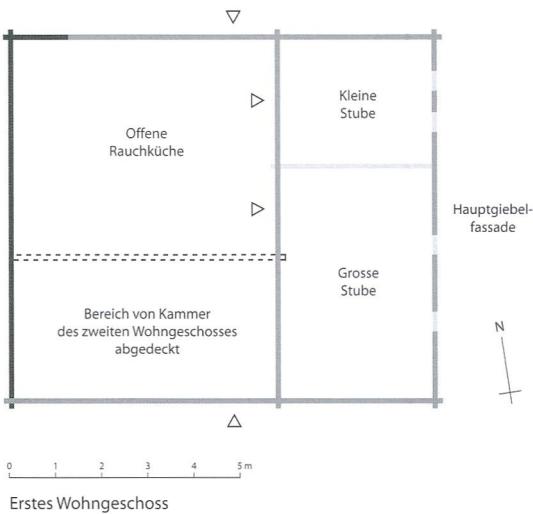
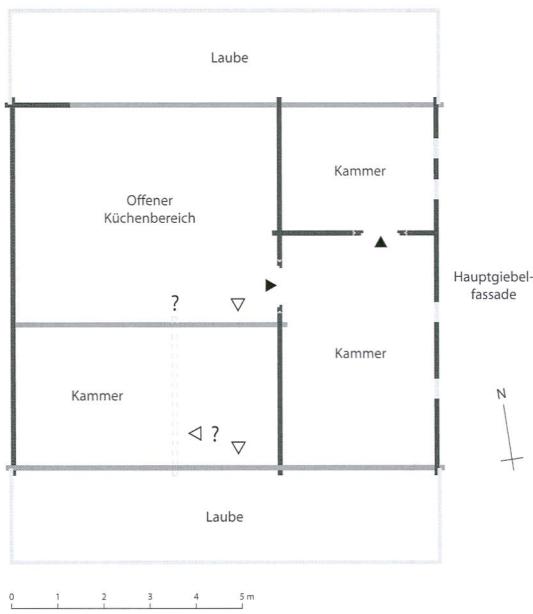
Abb.16 Dorfbachstrasse 8. Rekonstruierter Grundriss des ersten und zweiten Wohngeschosses.

die rückwärtige Giebelfassade sowie das Kammergeschoss (Abb. 16).

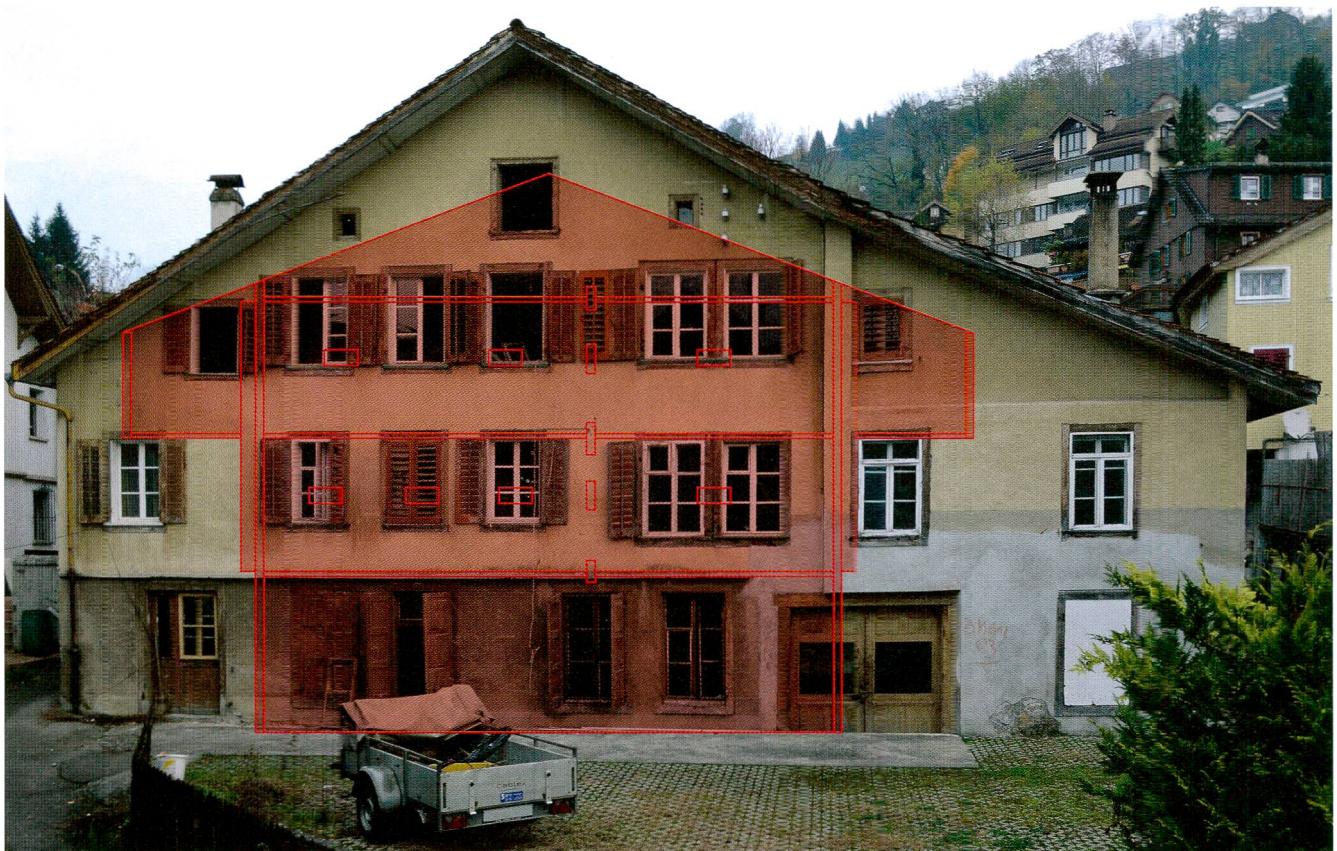
Abb.19 Haus Gütschweg 19. Südfassade mit rekonstruierter Lage des Kernbaus (rot).

Im Kern verbarg sich ein 8,7 × 8,8 m grosser Blockbau, dessen Holz im Winterhalbjahr 1307/08d⁵⁸ gefällt worden war (Abb. 19). Aus der Bauzeit konnten das Vorder-

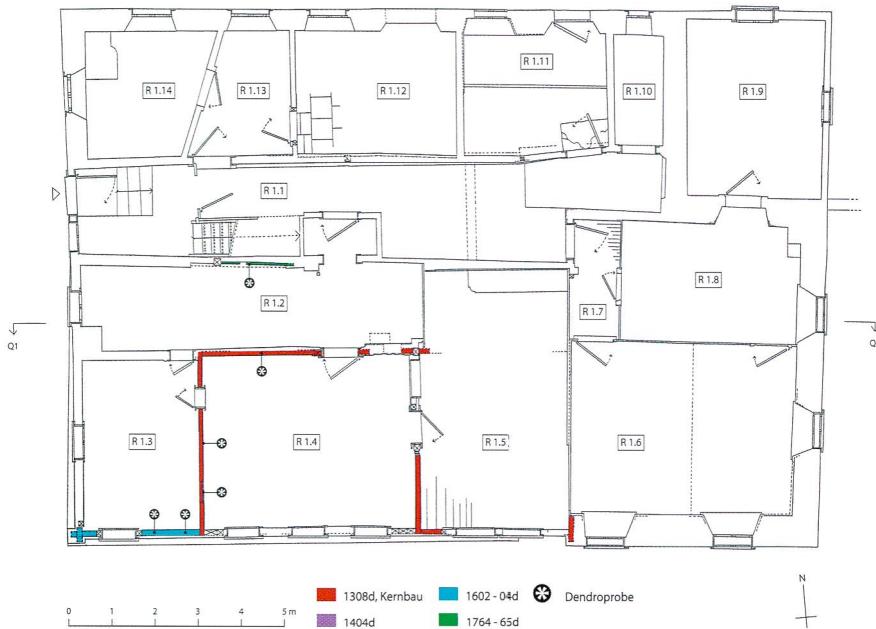
Abb.20 Haus Gütschweg 19. Baualterspläne.
oben: Grundriss des ersten Wohngeschosses,
unten: Grundriss des zweiten Wohngeschosses.

haus des ersten Wohngeschosses und das Kammergeschoss freigelegt werden. Das südliche Giebelfeld zeigte sich unverkleidet (Abb. 20).

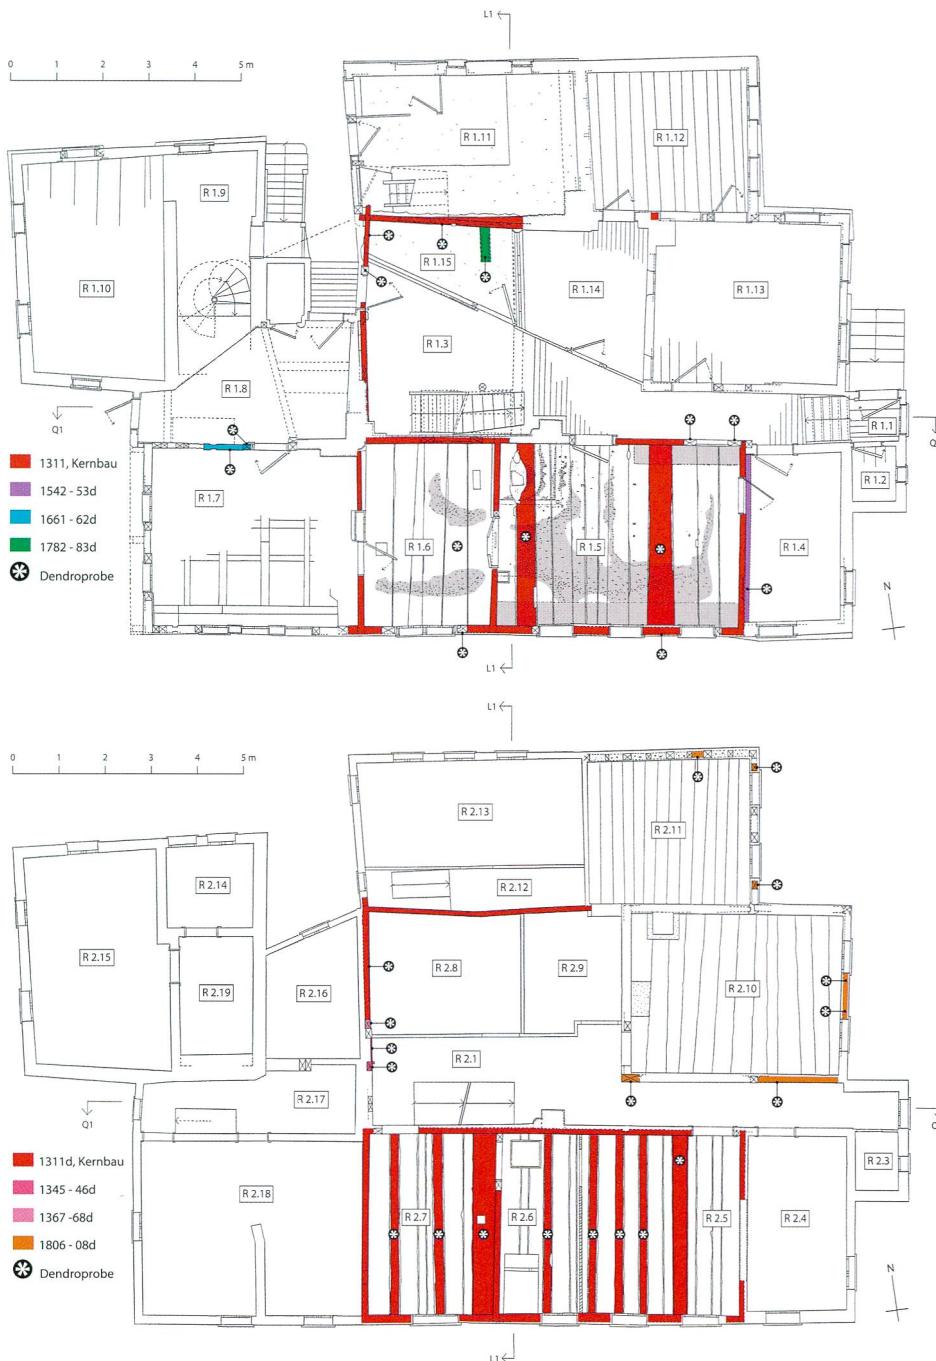
Abb. 23a Haus Gütschweg 11. Baualterspläne.
Oben: Grundriss des ersten Wohngeschoßes, unten: Grundriss des zweiten Wohngeschoßes.

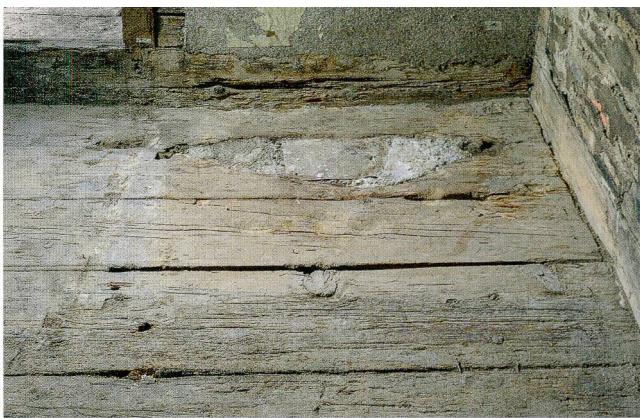
Abb.29 Haus Gütschweg 11. Grosse Stube. Nordwestecke. Spuren und Negative mindestens dreier Öfen.

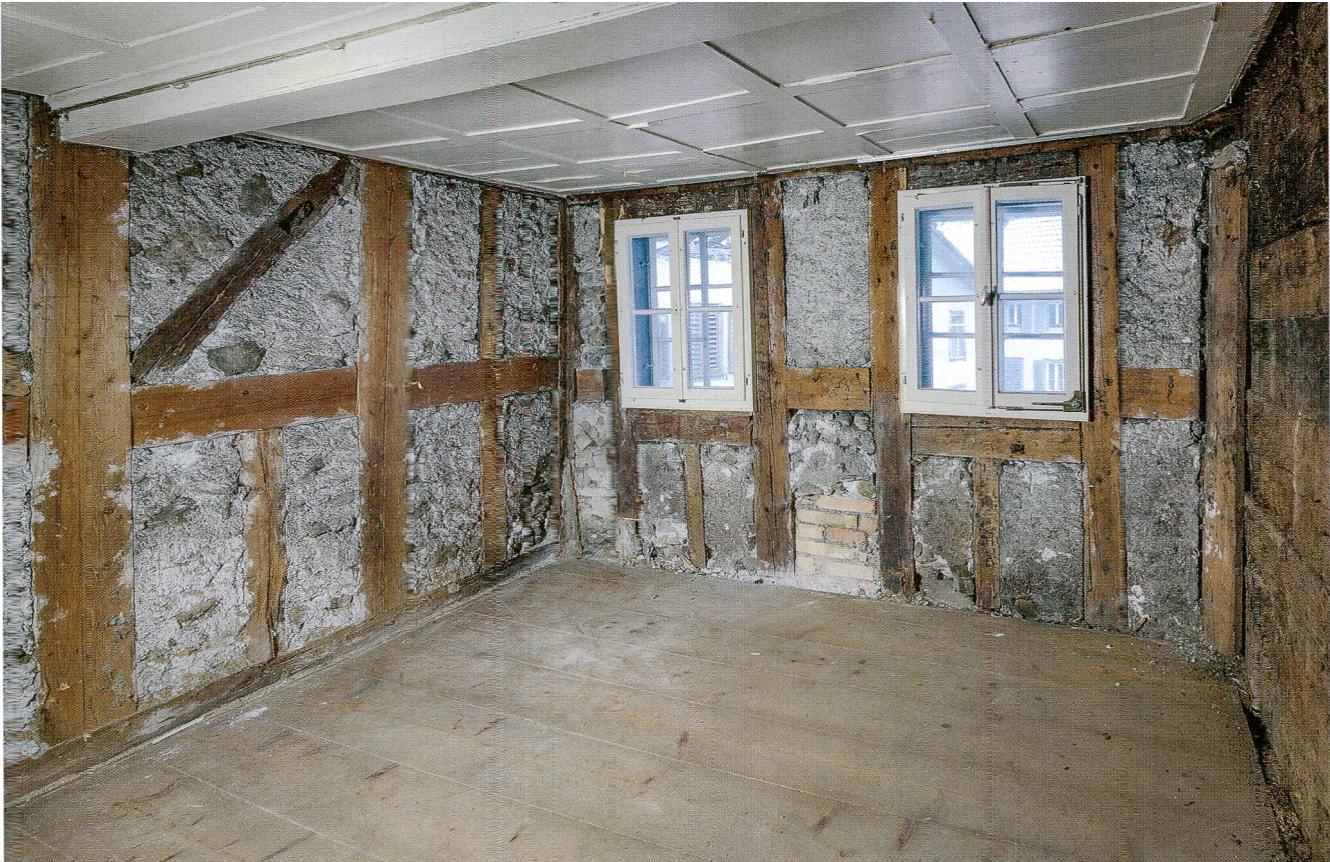
Abb. 39 Haus Gütschweg 11. Nordostanbau (R. 2.11). Blick gegen Nordosten. Riegelbau mit Mauerwerksausfachung.

Im 19. und 20. Jahrhundert erfolgten die übrigen Anbauten im Norden des Baus. Der Nordosttrakt⁹⁶ wurde dabei in den Kernbau eingeschoben. Drei Räume sind als Riegelbau mit Mauerwerksausfachung⁹⁷ entstanden (Abb. 39), der südliche Raum im zweiten Vollgeschoss wurde in Ständer-Balken-Technik konstruiert (Abb. 40).⁹⁸

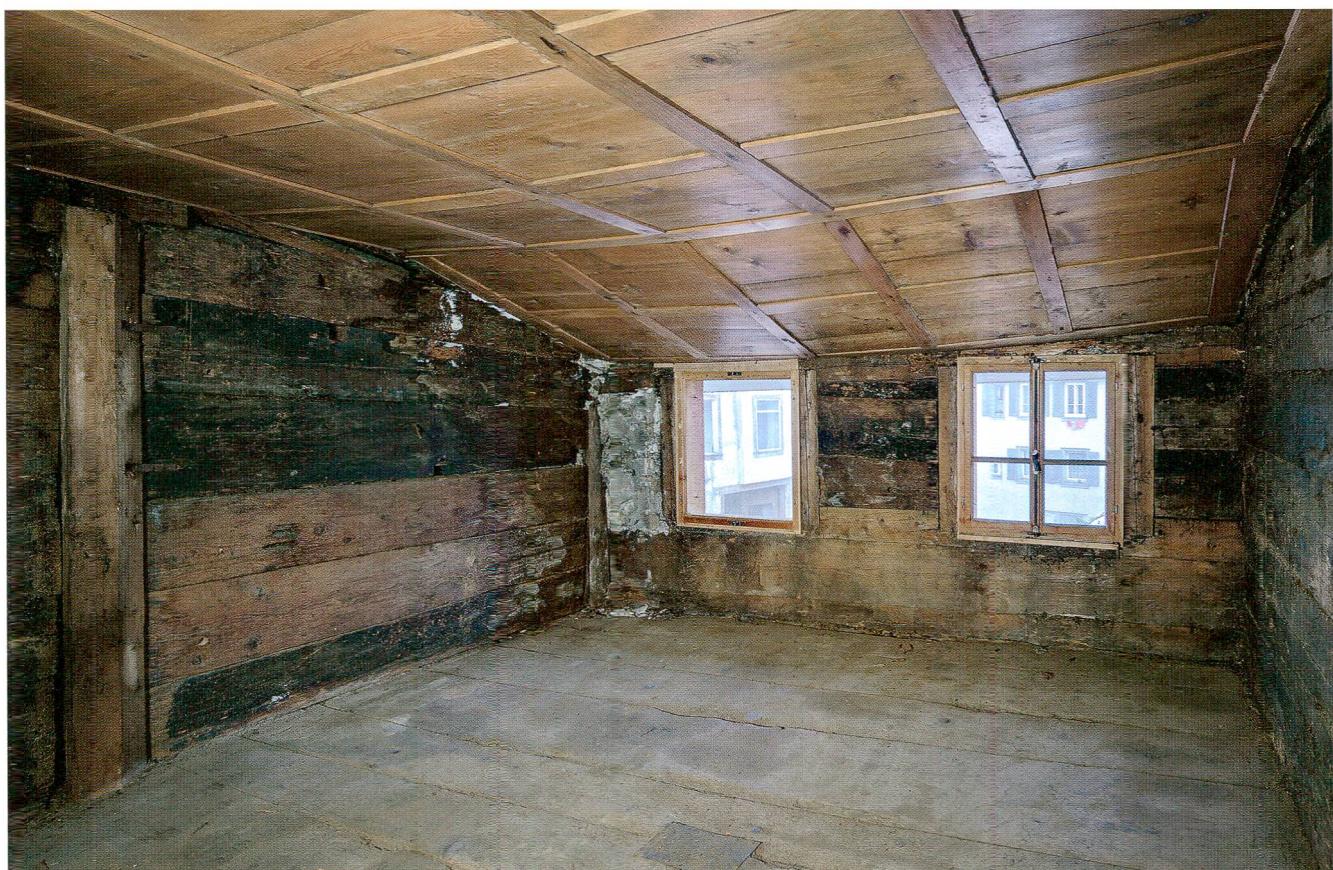
Abb. 40 Haus Gütschweg 11. Nordostanbau (R. 2.12). Blick gegen Nordosten. Balken-Ständer-Bau.
