Artikel: Die mittelalterlichen Blockbauten im Dorfbachquartier : Bauforschung,

Die mittelalterlichen Blockbauten im Dorfbachquartier Bauforschung, Dokumentation, Befunde

VON ULRIKE GOLLNICK

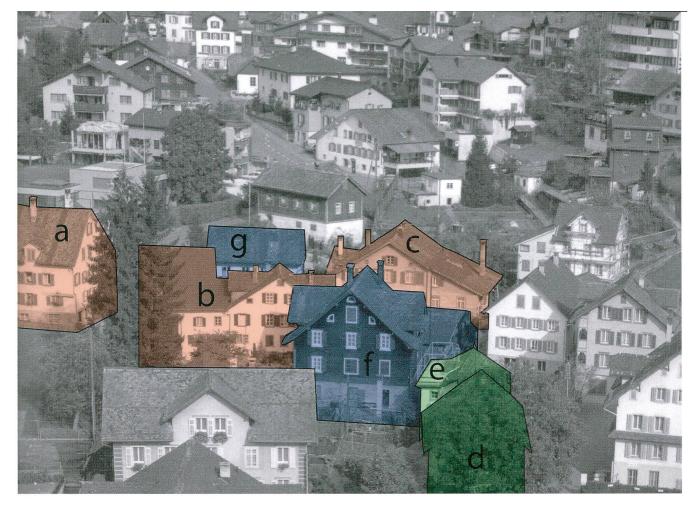
Abb.1 Luftbildaufnahme des Dorfbachquartiers:

- a Haus Dorfbachstrasse 8 (1280d, 2013 abgebrochen)
- b Haus Gütschweg 11 (1311d, 2013 abgebrochen)
- c Haus Gütschweg 19 (1308d, 2013 abgebrochen)
- d Haus Gütschweg 3 (1350d/um 1543d, 2014 restauriert)
- e Haus Gütschweg 7 (1561d, 2014 abgebrochen)
- f Haus Gütschweg 9 (um 1900, 2013 abgebrochen)
- g Haus Gütschweg 10 (1890, 2013 abgebrochen)

Bei zwei Wohnhäusern (Gütschweg 9 sowie 10) und den Pavillons handelte es ich um Bauten des ausgehenden 19. Jahrhunderts, bei den Wohnhäusern Dorfbachstrasse 8, Gütschweg 19 und 11 um Häuser aus der Zeit um 1300, das Haus Gütschweg 7 stammte aus der Mitte des 16. Jahrhunderts (Abb. 1).

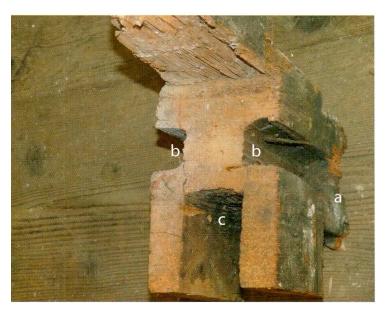
Abb.2 Haus Gütschweg 11. Balkenfragment der Kammerquerwand in aufwendig geschnittener Form. a Eckverbindung, b Nuten für Kämme der Deckenbohlen, c Zapfloch des Türpfostens.

Besonders bemerkenswert ist die ausgereifte Zimmermannstechnik, mit der auf der Werkbank komplizierte, dreidimensional funktionelle Formen entstanden sind (Abb. 2). Die Verwendung saftfrischen Bauholzes ermöglichte dabei die Anfertigung passgenauer Formen. ¹⁵ Die Gebäudeecken sind als geschlossene Eckverkämmungen ausgebildet, die Binnenwände liegen in einer Nut der Innenwand und werden an den Fassaden durch jeweils drei unregelmässig angeordnete Einzelvorstösse ¹⁶ sichtbar. Das Vorholz bei den Verkämmungen misst 20 bis 22 cm.

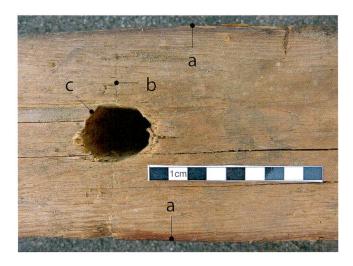
Abb. 10 Aufsicht auf die Auflagefläche eines Balkens. An den Kanten ist deutlich der in die Fugen gelaufene Wandanstrich zu sehen (a). Links ein Dübelloch, dessen Lage per Ritzung angezeichnet worden ist (b). Das rund gebohrte Dübelloch hat die Form des mehrkantigen Dübels angenommen (c).

Das Aufrichten der Blockbauten dürfte in der Regel ein bis zweieinhalb Jahre gedauert haben. Alle Oberflächen – sowohl Innenwände, Fassaden, Decken, als vermutlich auch Böden – wurden mit einem Anstrich aus Kienruss oder einem anderen schwarzen Pigment, gebunden mit einem tierischen Leim oder einer Tempera, versehen, sodass die Holzoberflächen dunkel, matt glänzend erschienen (Abb. 10).³⁵

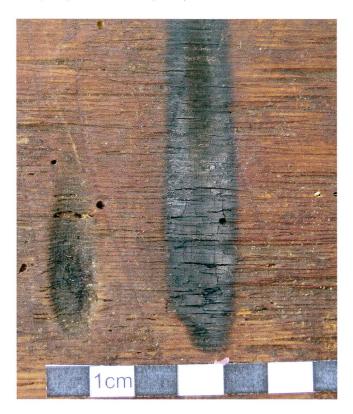
Abb.12 Flammenförmige Brandspur. Originale Brandspur (links), nachgestellte Brandspur (rechts). Hierzu wurde 2 Minuten lang eine Kerze an die Holzoberfläche gehalten.

Über die Rituale zum Bezug eines Hauses sind wir leider nicht unterrichtet. Ein wesentliches Thema im Mittelalter war die Abwehr von Bösem und Unheil. Sogenannte Geisterbanndübel (Abb. 11), das heisst kleine keilförmige Hölzchen, wurden abgebrannt und in die Schwundrisse und Fugen des Blockbaus geschlagen. 36 Damit sollte das Toggeli vor dem Eindringen ins Haus durch diese Löcher abgehalten werden. Ein weiteres Abwehrzeichen dürften die flämmchenförmigen Spuren auf den Oberflächen darstellen – hier musste eine Kerze minutenlang an das Holz gehalten worden sein – Spuren einer Befestigung der Kerze fehlen stets (Abb. 12).

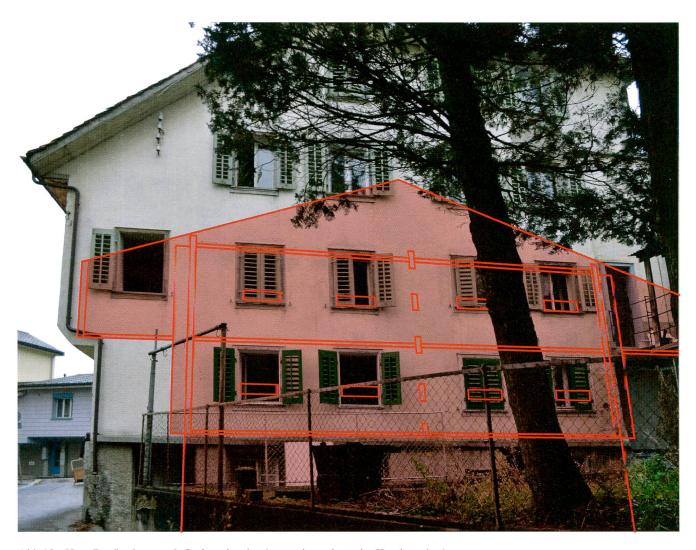
Abb.15 Haus Dorfbachstrasse 8, Ostfassade mit rekonstruierter Lage des Kernbaus (rot).

Das zwischen Dorfbachstrasse und Gütschweg stehende stattliche Gebäude präsentierte sich in der Gestalt des 19. Jahrhunderts. Im Kern verbarg sich ein im Grundriss knapp 8 × 9 m messender Blockbau, dessen Hölzer im Winterhalbjahr 1279/80⁴⁸ gefällt worden sind (Abb. 15). Wie bei seinem etwa zeitgleich entstandenen Pendant, dem Haus Bethlehem (1287d), war die Hauptgiebelfassade nach Osten ausgerichtet. Aus der Bauzeit erhalten waren das Kellergeschoss mit den bauzeitlichen Deckenbohlen,

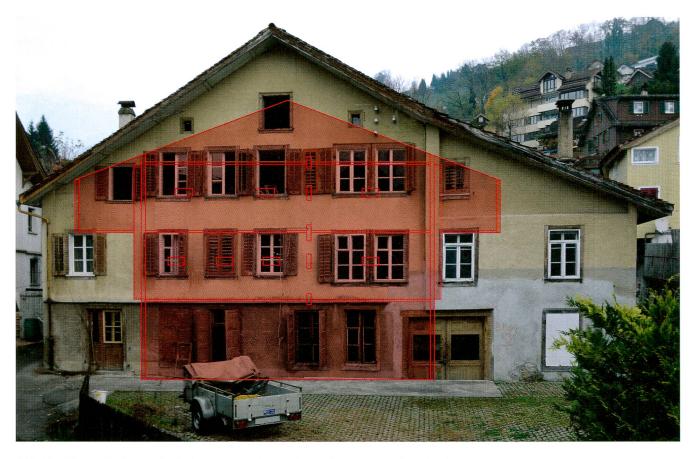
Abb. 19 Haus Gütschweg 19. Südfassade mit rekonstruierter Lage des Kernbaus (rot).

Im Kern verbarg sich ein 8.7×8.8 m grosser Blockbau, dessen Holz im Winterhalbjahr $1307/08d^{58}$ gefällt worden war (Abb. 19). Aus der Bauzeit konnten das Vorder-

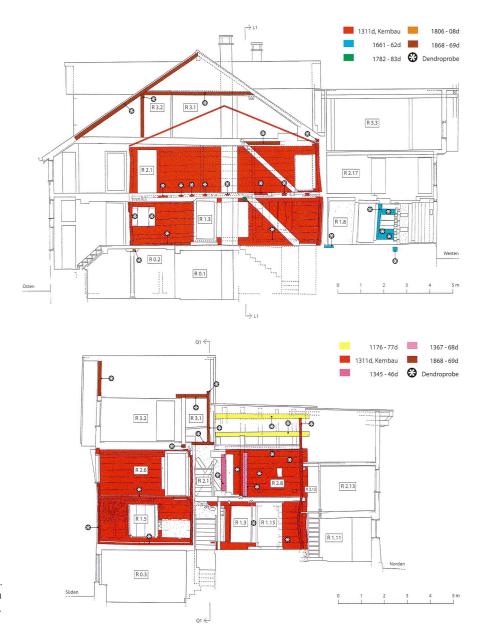
Abb.23b Haus Gütschweg 11. Baualterspläne. Querschnitt gegen Süden, Längsschnitt gegen Westen.

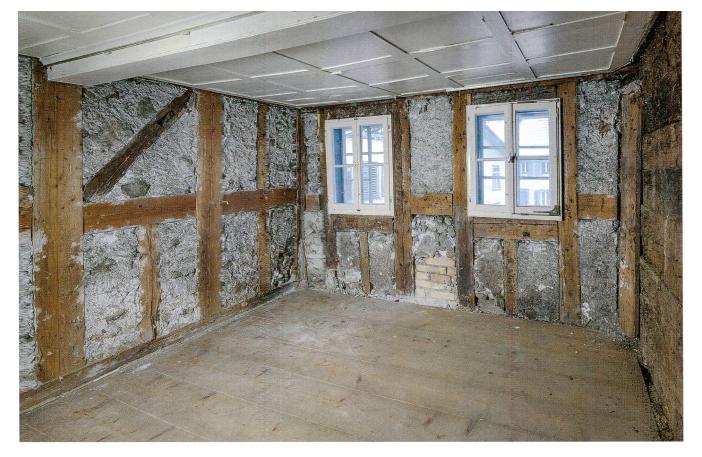
Abb. 39 Haus Gütschweg 11. Nordostanbau (R. 2.11). Blick gegen Nordosten. Riegelbau mit Mauerwerksausfachung.

Im 19. und 20. Jahrhundert erfolgten die übrigen Anbauten im Norden des Baus. Der Nordosttrakt⁹⁶ wurde dabei in den Kernbau eingeschoben. Drei Räume sind als Riegelbau mit Mauerwerksausfachung⁹⁷ entstanden (Abb. 39), der südliche Raum im zweiten Vollgeschoss wurde in Ständer-Balken-Technik konstruiert (Abb. 40).⁹⁸

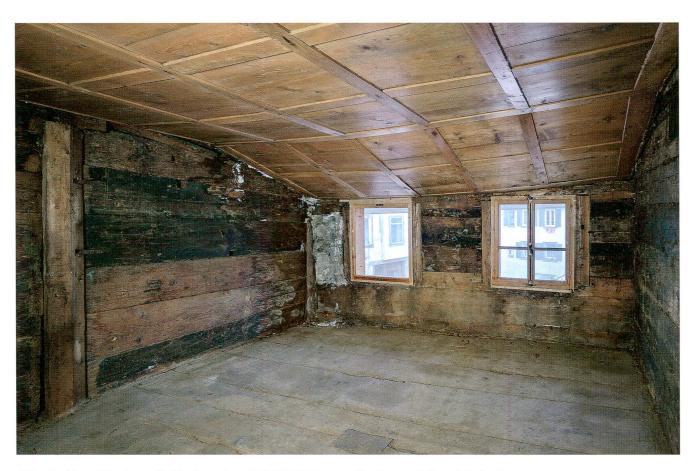
$Abb.\,40\quad Haus\,G\"{u}tschweg\,11.\,Nordostanbau\,(R.\,2.12).\,Blick\,gegen\,Nordosten.\,Balken-St\"{a}nder-Bau.$
