# Die Schwarze Stube im neuen Kontext – Konzept, Restaurierung und Präsentation im Forum Schweizer Geschichte Schwyz

von MARKUS LEUTHARD, GABY PETRAK, PHILIPP RÄBER, CHRISTINA SONDEREGGER<sup>1</sup>

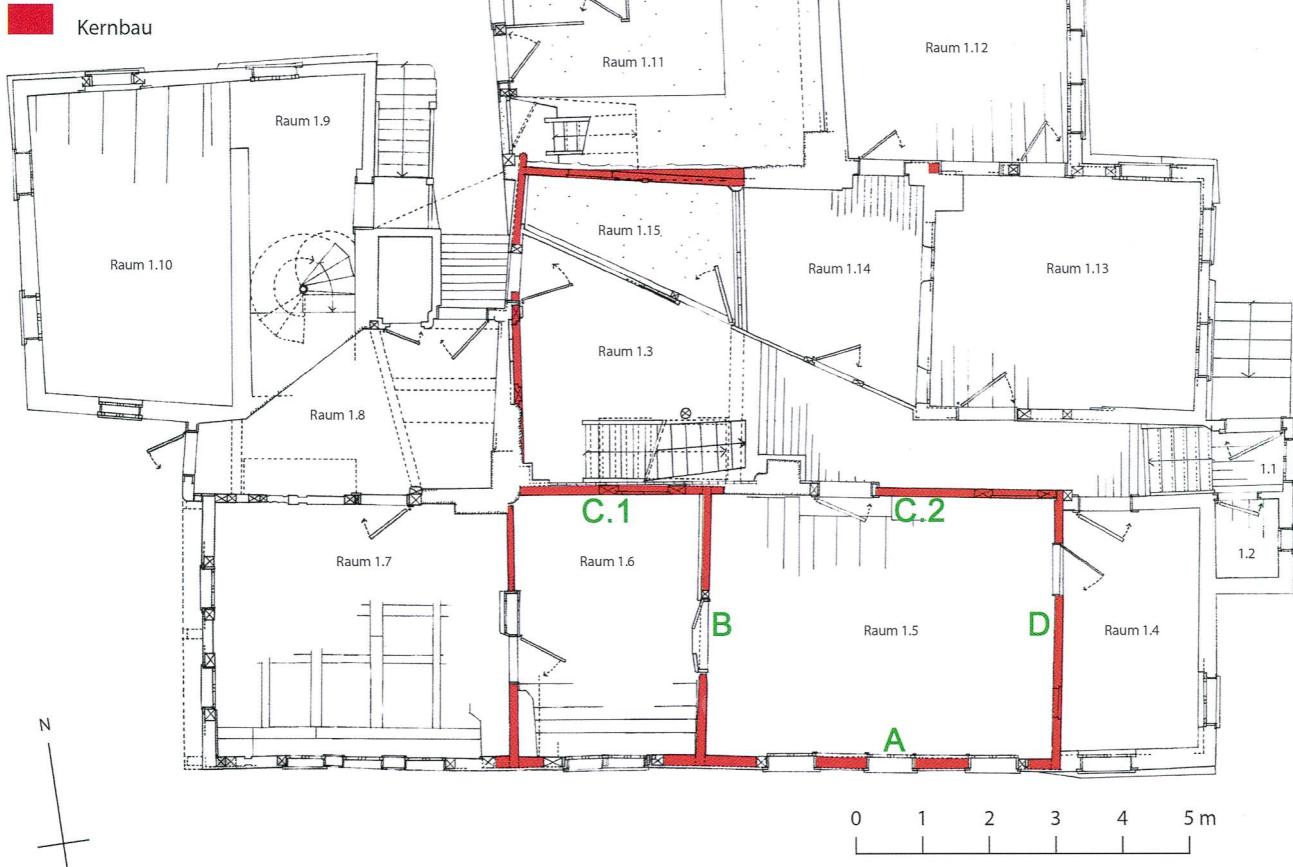
Abb. 1 Grundriss der beiden Stuben vom Haus am Gütschweg 11/13 mit den definierten Wand- und Raumbezeichnungen.

Nach dem Ausbau der Schwarzen Stube am originalen Standort in Schwyz (Abb. 1) wurden die Bauteile sowie weitere Teile aus angrenzenden Räumen in ein Zwischenlager in Arth-Goldau transportiert. Für diese temporäre Lagerung mussten das lose Fugenmaterial zwischen den Balken sowie lose Kittbereiche auf dem Trägerholz bereits im originalen eingebauten Zustand gefestigt werden.<sup>5</sup> Zudem wurde zum Schutz die gesamte Malschicht aus dem 16. Jahrhundert flächig mit Cyclododecan<sup>6</sup> überzogen.

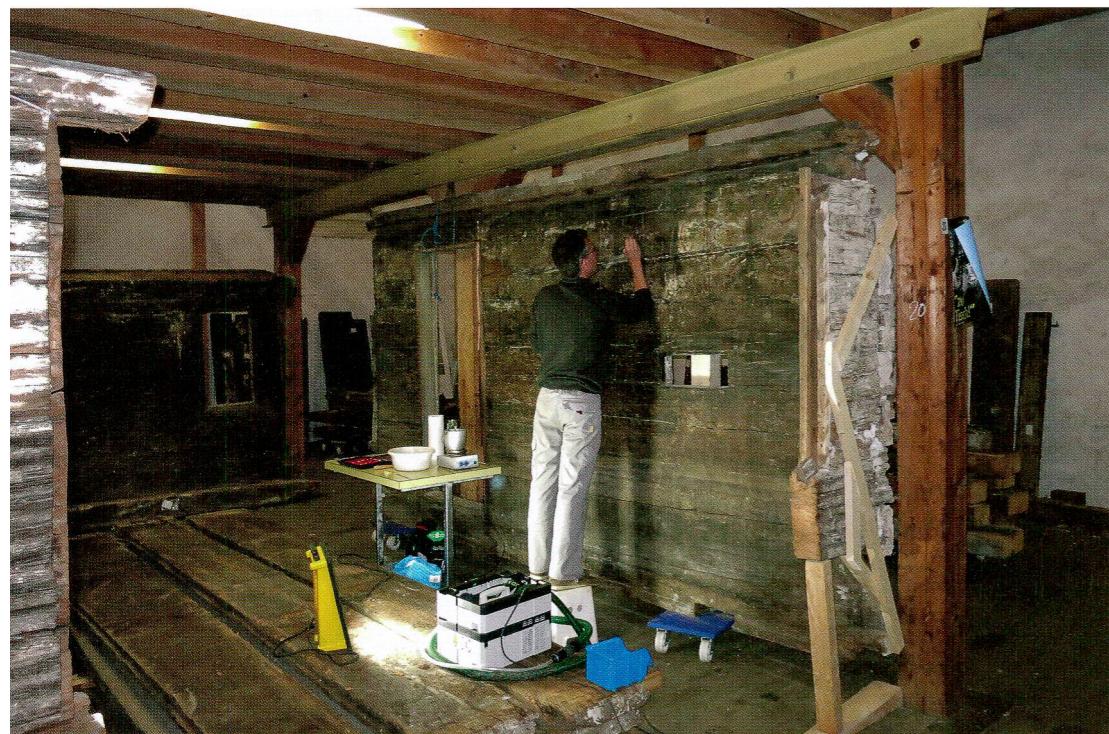
Abb. 2 Festigungsmassnahmen im Depot Arth-Goldau als Vorbereitung für den Transport ins Sammlungszentrum, 2015.

Für die notwendigen konservatorisch-restauratorischen Massnahmen erwies es sich als sinnvoll, die ausgewählten Bauelemente ins Sammlungszentrum des Schweizerischen Nationalmuseums nach Affoltern am Albis (SZ) zu bringen.<sup>8</sup> Vor diesem Transport erwiesen sich abermals partielle Festigungsmassnahmen der losen Kittmasse zwischen den Balken der Wände B und D als notwendig (Abb. 2). Die ausgewählten Bereiche wurden vorab trocken gereinigt und durch Unterspritzen mit 2-prozentigem Hausenblasenleim gefestigt. Um bei weiteren Bewegungen der Balken einen Bruch der Kittmasse zu vermeiden, wurde diese nur an einem der beiden Balken gefestigt.

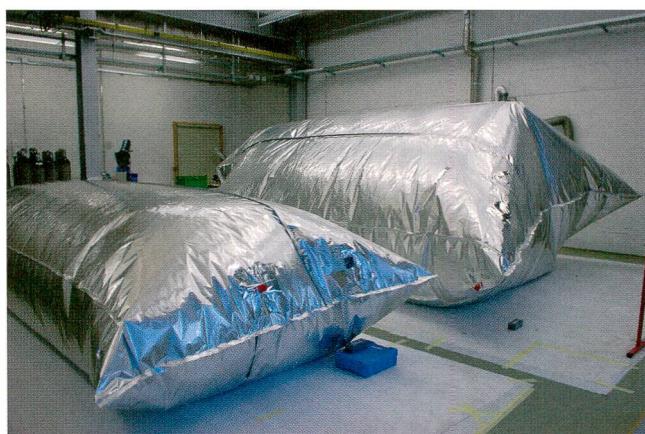
Abb. 3 Stickstoffbehandlung der Elemente in einem gasdichten Ballon. Sammlungszentrum Affoltern am Albis.

lung zur Schädlingsbekämpfung mit Stickstoff.<sup>9</sup> Diese führte eine externe Schädlingsbekämpfungs firma<sup>10</sup> in einem gasdichten und verschweißten Ballon durch (Abb. 3). Das Holz, das für die späteren Ergänzungen vorgesehen war, wurde ebenfalls der Stickstoffbehandlung unterzogen.

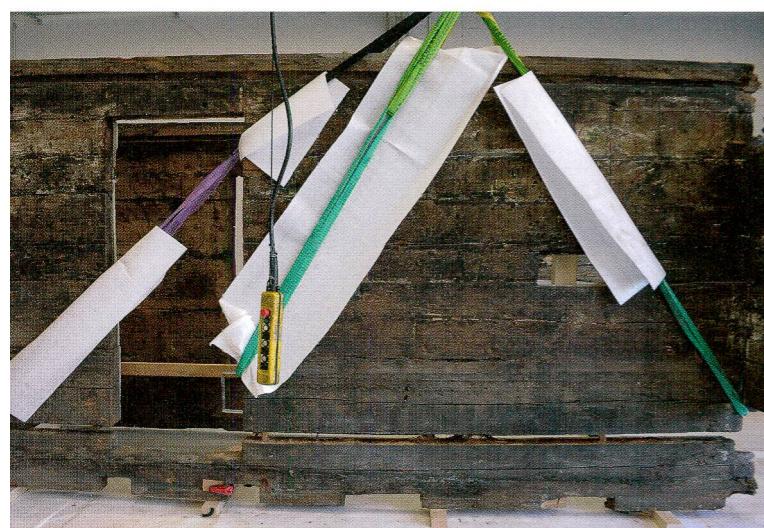
Abb. 4 Trennung des untersten Balkens bei der Wand D.

Um die benötigten Abmessungen zu erreichen, konnte an Wand D der unterste Balken schadensfrei vom übrigen Wandelement getrennt werden (Abb. 4). Dabei wurde die Verbindung zwischen den einzelnen Balken einsehbar, die sich in einem erstaunlich guten und passgenauen Zustand befand. Über die Längsausdehnung sind drei gebeilte Buchendübel (ca. 300 × 26 mm) in die Balken eingelassen, um einem seitlichen Verschieben vorzubeugen. Die Balkenkanten sind jeweils leicht konkav angehobelt. Der dadurch entstandene Hohlraum ist mit Moos ausgefüllt, wodurch eine wind- und wetterdichte Verbindung entstand. Der unterste und oberste durchgehende Balken an Wand B musste ebenfalls aus der Verzapfung gelöst werden, wobei alle Elementanpassungen ohne Schnitte oder anderweitige Materialverluste erreicht werden konnten.

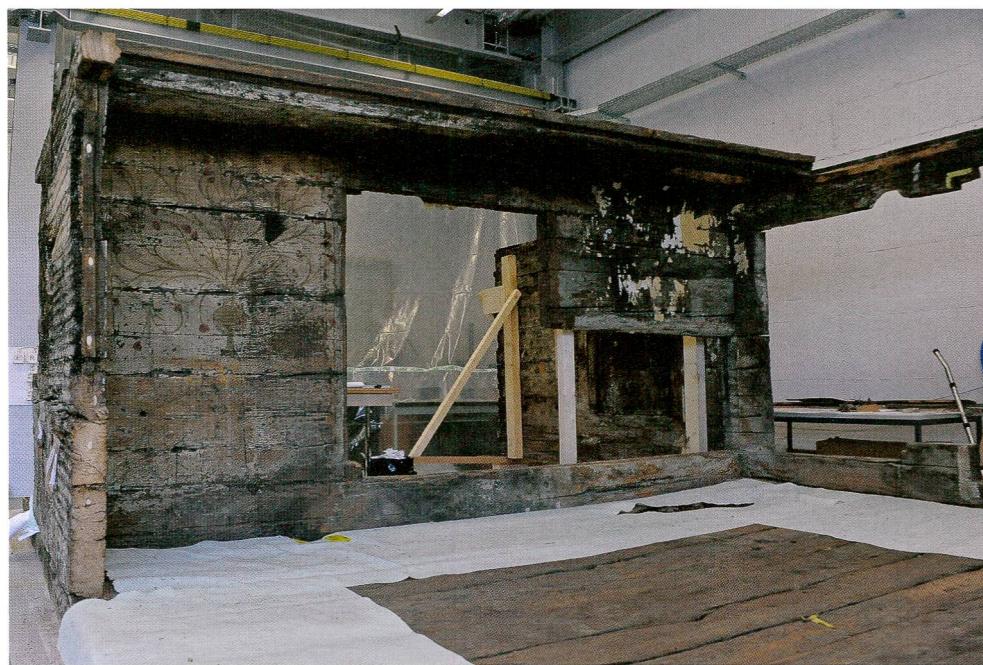
Abb. 5 Wand B mit der ersten Deckenbohle und Deckenbalken.

Die erste Deckenbohle sowie der erste Deckenbalken wurden von der Wand B ausgehend auf die Wandober-

kanten gelegt (Abb. 5). Bei den Bohlen handelt es sich um die originalen Bauteile aus der Schwarzen Stube, die wieder in der korrekten Reihenfolge angebracht wurden. Die vier Deckenbalken stammen aus dem angrenzenden Raum. Die Reihenfolge für die Montage der Decke erfolgte gemäss Konzept. Die Deckenbalken weisen seitlich über die gesamte Länge eine Nut auf, in welche die Deckenbohlen eingeschoben sind. Da diese Balken und Bohlen bisher nicht miteinander verbaut waren, mussten die Nuten an den Balken und die Falze an den Bohlen teilweise leicht angepasst werden.

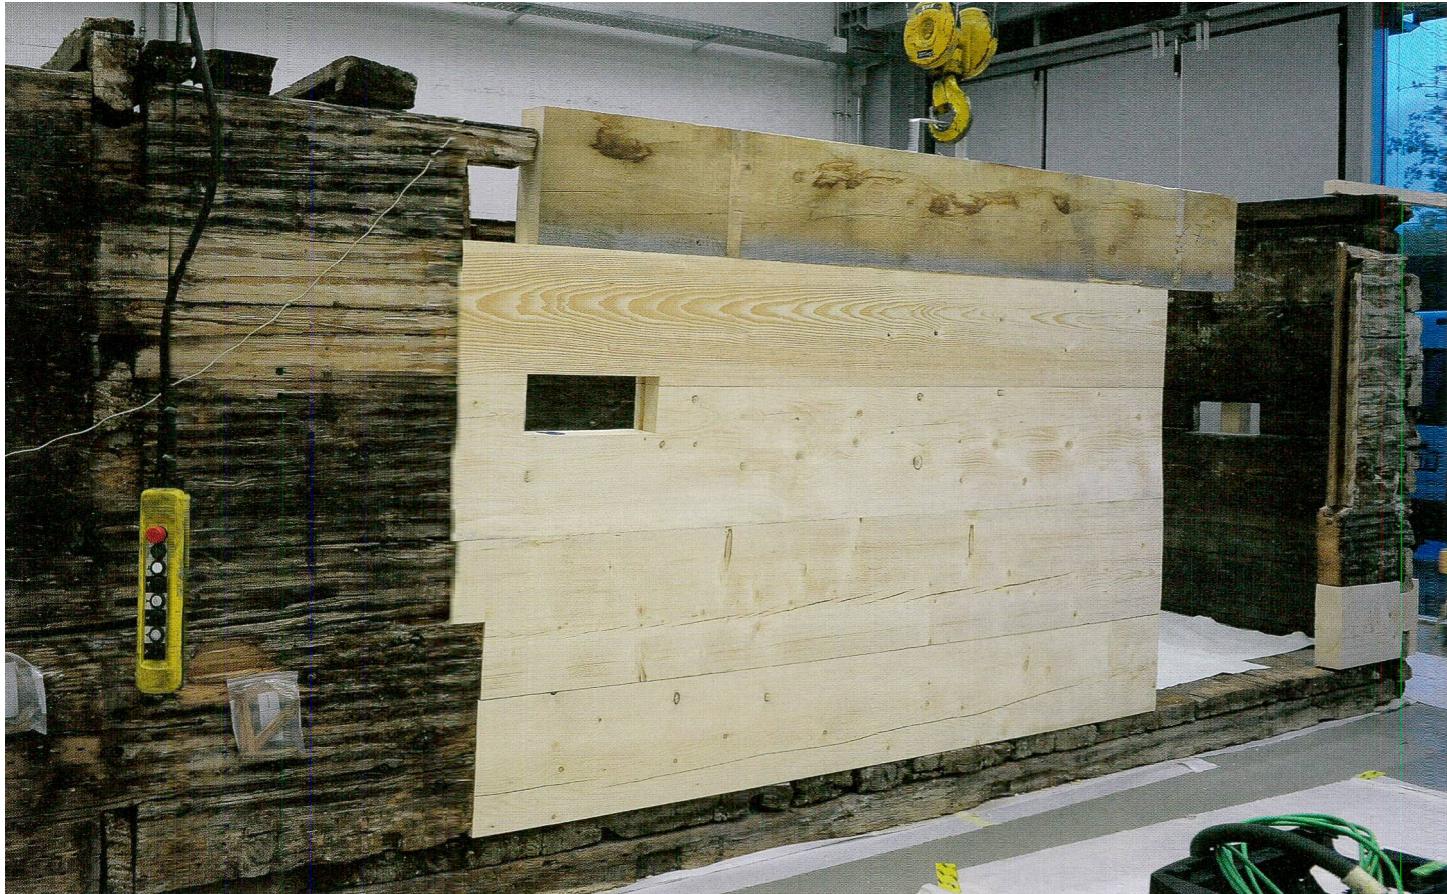
Abb. 6 Teilweise ergänzte Wand A von aussen.

Die Ergänzung an der lediglich noch zu zirka einem Drittel vorhandenen Fensterfront A hat neben dem ästhetischen Aspekt auch eine statische Funktion.

Der gesamte fehlende Teil zwischen dem T-Stück zur Wand B und dem Eckanschluss zur Wand D wurde bis auf einen 120 cm breiten Durchgang geschlossen, der den Zugang zur Stube bildet (Abb. 6, Abb. 7). Die vier neuen Balken wurden mit dem T-Stück verbunden, während der oberste Balken über die gesamte Wandlänge eingesetzt wurde und oberhalb des Durchganges das tragende Element für die Deckenelemente bildet.

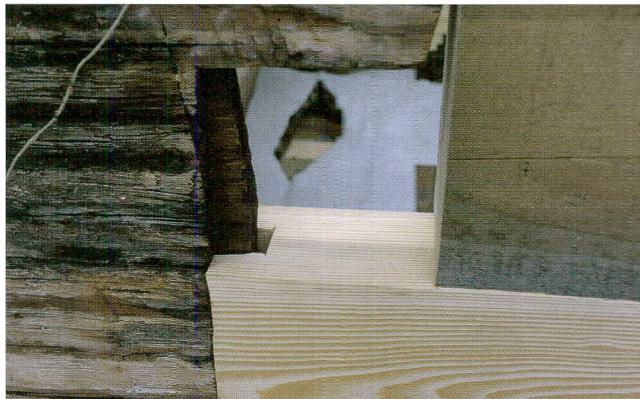
Abb. 7 Detail des Anschlusses einer Ergänzung an das Original an Wand A.

Die ergänzten Bauteile wurden in den originalen Dimensionen ausgeführt, wobei Flucht und Kontur der bestehenden Balken den Verlauf der Ergänzungen bestimmten. Die Bearbeitungsspuren wurden bewusst möglichst originalgetreu angebracht, so weisen alle Ergänzungen im Sichtbereich handgeschroppte<sup>17</sup> Flächen und Sägespuren an den Stirnkanten auf. Die Ergänzungen werden bei der farblichen Anpassung genügend klar vom Original abgegrenzt, um sie als solche erkennbar zu machen.

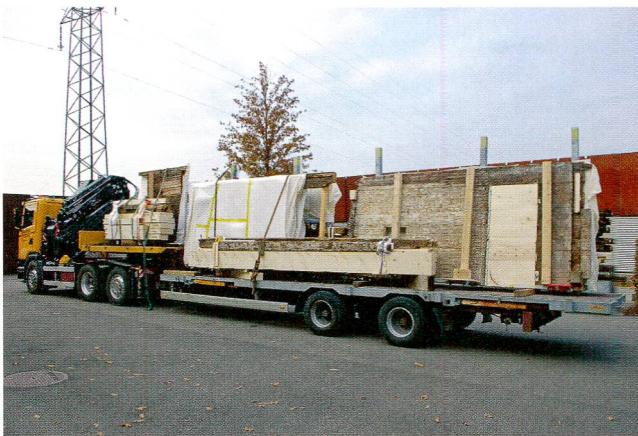
Abb. 8 Abtransport der Elemente der Schwarzen Stube vom Sammlungszentrum ins Forum Schweizer Geschichte.

Nach Abschluss der Restaurierungsmassnahmen im Sammlungszentrum galt es, alle Elemente in die vorgesehene Grösse zurückzubauen und für den Transport vorzubereiten. Die Demontage wurde in umgekehrter Reihenfolge zum Aufbau durchgeführt. Die Wandelemente wurden auf extra niedrige Transportwagen verschraubt und mit seitlichen Stützen gegen ein Kippen gesichert. Für die höchste Wand D wurden spezielle Niederflurrollen angefertigt, die das Wandelement lediglich um 18 mm anhoben. Die Wandelemente wurden wie beim Transport ins Sammlungszentrum geschützt und ebenfalls offen auf einem Tieflader befördert (Abb. 8).

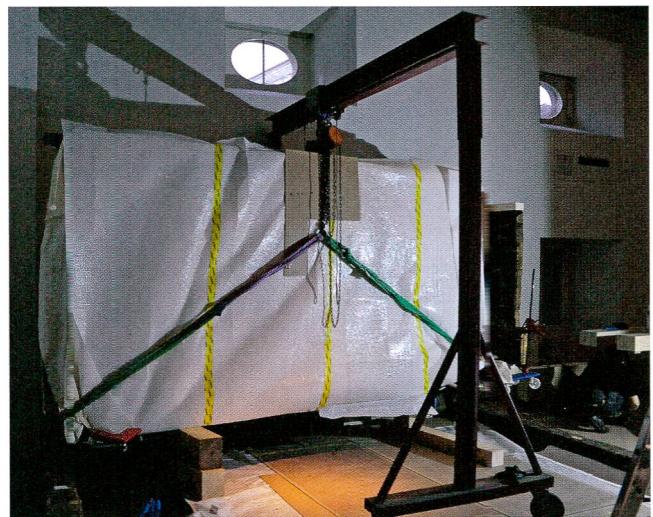
Abb. 10 Kranmanöver beim Absenken von Wand D auf den untersten Balken.

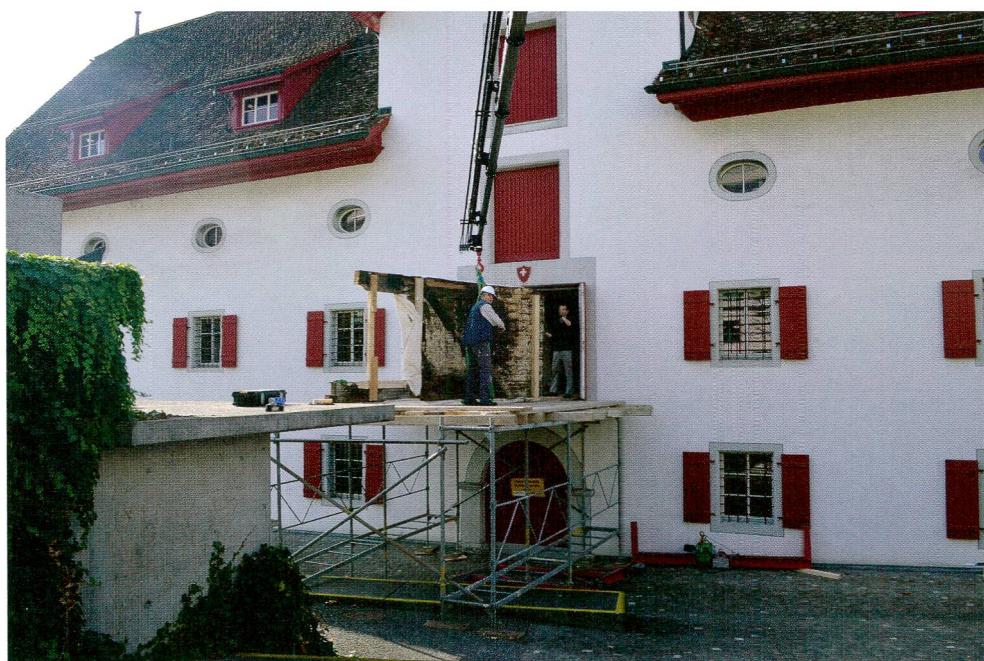
Abb. 9 Einbringen des T-Elementes von Wand A/B ins Forum Schweizer Geschichte.

Um die Elemente ins erste Obergeschoss der Räumlichkeiten des Forums Schweizer Geschichte überzuführen, stand als einzige Option eine Einbringöffnung mit einer Höhe von 201 cm und einer Breite von 205 cm zur Verfü-

gung. Eine eigens aufgestellte Plattform erlaubte mithilfe eines Krans das Platzieren der vorbereiteten Elemente aussen vor der Wandöffnung. Durch die an den Wandelementen angebrachten Transportwagen konnten die Elemente in den Ausstellungsraum geschoben werden (Abb. 9). Daraufhin begann die eigentliche Montage in der Dauerausstellung, die in der bereits beschriebenen Reihenfolge durchgeführt wurde.

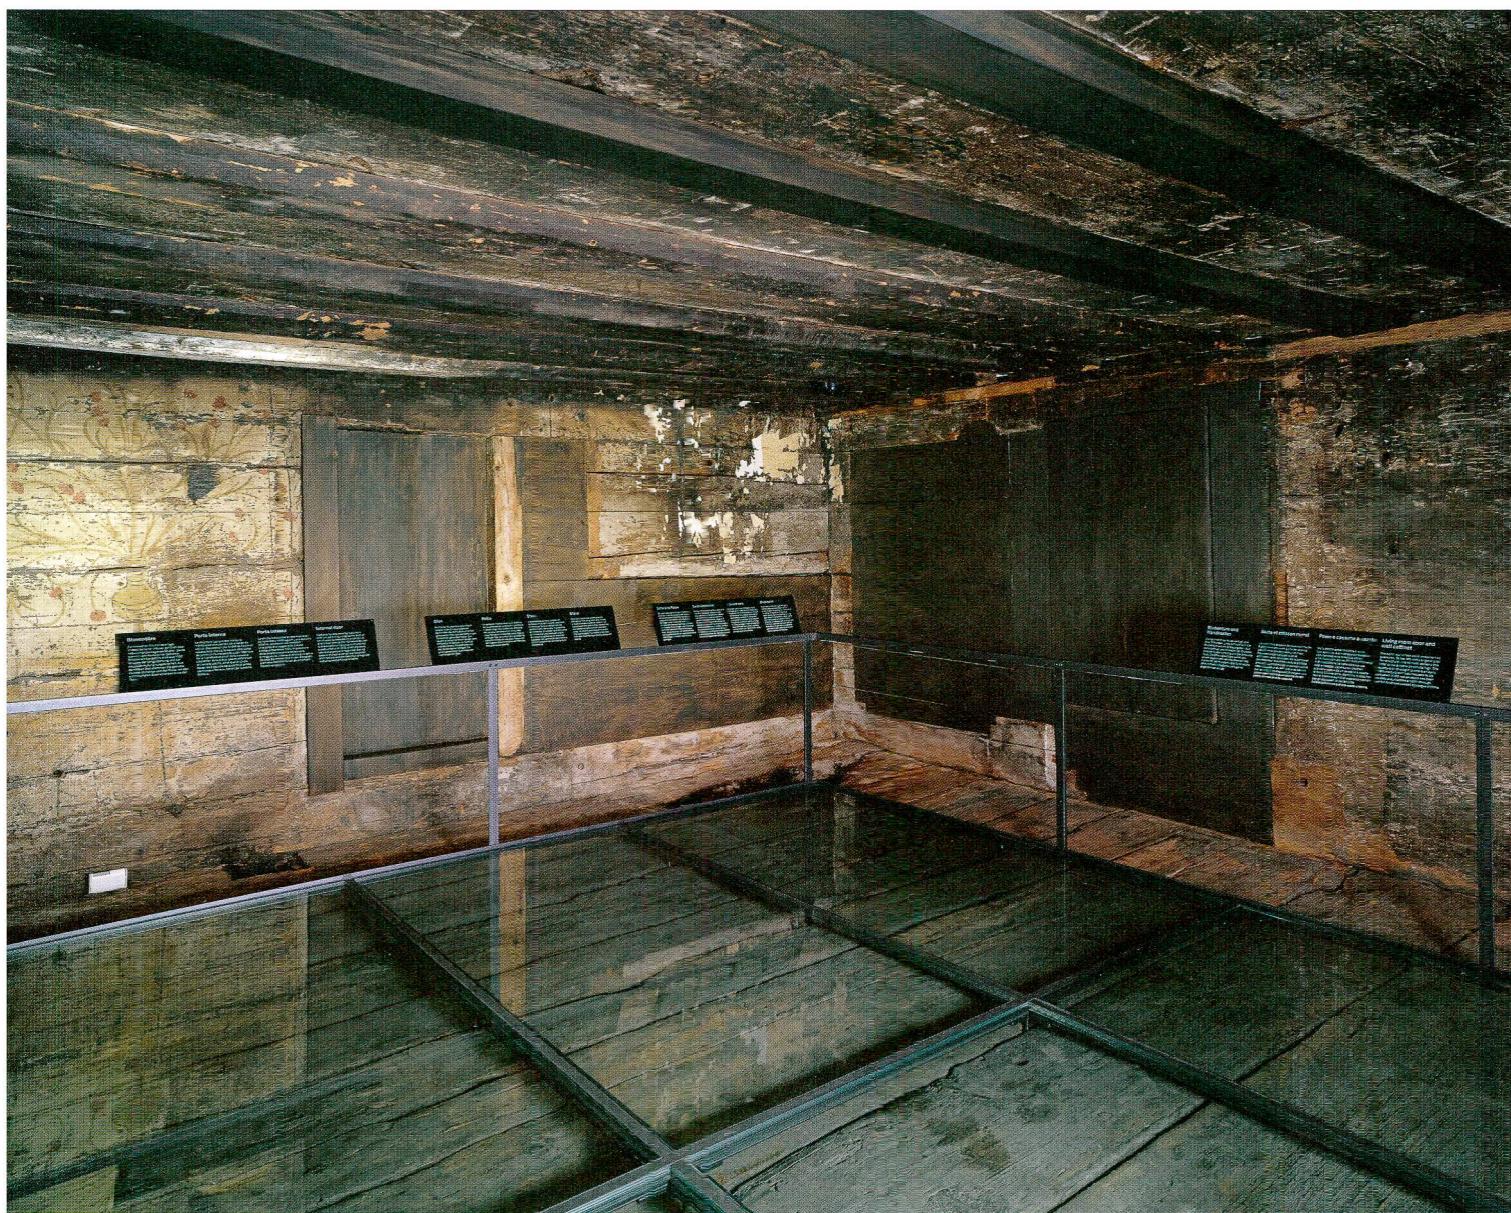
Abb. 12 Innenansicht der Schwarzen Stube im Forum Schweizer Geschichte Schwyz, 2016.

ergänzt.<sup>19</sup> Die Besucherinnen und Besucher können neu ein Stück schwyzer Wohnkultur aus dem frühen 14. Jahrhundert erleben und erhalten so einen Einblick in die mittelalterliche Wohnkultur. Der Weg führt im 2. Stock der Ausstellung direkt auf die Stube zu und über eine breite Rampe in sie hinein (Abb. 11). Das Spezielle an der Schwarzen Stube ist ihre Begehbarkeit. Das Publikum steht nicht vor dem Ausstellungsobjekt, sondern mitten drin und erlebt dessen Wirkung unmittelbar (Abb. 12).

Der Schutz des über 700 Jahre alten Hausteils, seine Besichtigung und die Vermittlung der Inhalte konnten mit einem begehbaren Boden aus Sicherheitsglas überzeugend gelöst werden: Er schützt die originalen Böhlen, ohne die Sicht darauf zu versperren. Das Geländer am
