Artikel: Die Schwarze Stube im neuen Kontext : Konzept, Restaurierung und

Präsentation im Forum Schweizer Geschichte Schwyz

Die Schwarze Stube im neuen Kontext – Konzept, Restaurierung und Präsentation im Forum Schweizer Geschichte Schwyz

von Markus Leuthard, Gaby Petrak, Philipp Räber, Christina Sonderegger¹

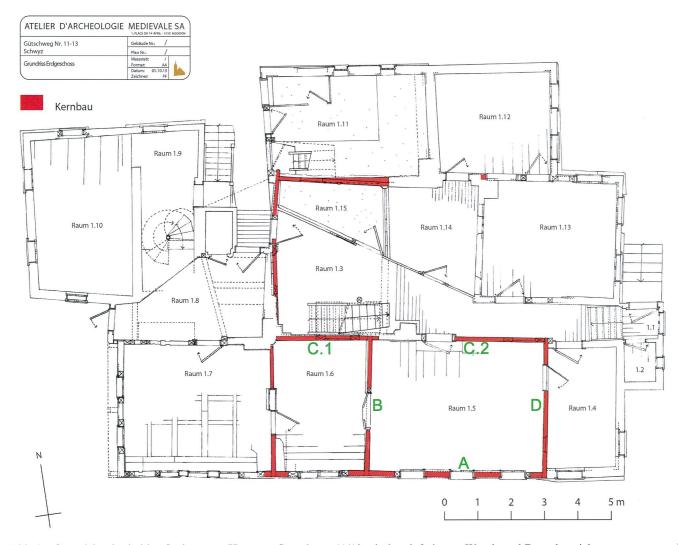
Abb. 1 Grundriss der beiden Stuben vom Haus am Gütschweg 11/13 mit den definierten Wand- und Raumbezeichnungen.

Nach dem Ausbau der Schwarzen Stube am originalen Standort in Schwyz (Abb. 1) wurden die Bauteile sowie weitere Teile aus angrenzenden Räumen in ein Zwischenlager in Arth-Goldau transportiert. Für diese temporäre Lagerung mussten das lose Fugenmaterial zwischen den Balken sowie lose Kittbereiche auf dem Trägerholz bereits im originalen eingebauten Zustand gefestigt werden. ⁵ Zudem wurde zum Schutz die gesamte Malschicht aus dem 16. Jahrhundert flächig mit Cyclododecan ⁶ überzogen.

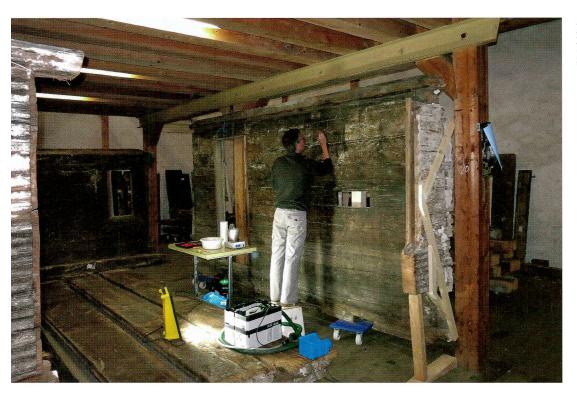
Abb. 2 Festigungsmassnahmen im Depot Arth-Goldau als Vorbereitung für den Transport ins Sammlungszentrum, 2015.

Für die notwendigen konservatorisch-restauratorischen Massnahmen erwies es sich als sinnvoll, die ausgewählten Bauelemente ins Sammlungszentrum des Schweizerischen Nationalmuseums nach Affoltern am Albis (SZ) zu bringen.⁸ Vor diesem Transport erwiesen sich abermals partielle Festigungsmassnahmen der losen Kittmasse zwischen den Balken der Wände B und D als notwendig (Abb. 2). Die ausgewählten Bereiche wurden vorab trocken gereinigt und durch Unterspritzen mit 2-prozentigem Hausenblasenleim gefestigt. Um bei weiteren Bewegungen der Balken einen Bruch der Kittmasse zu vermeiden, wurde diese nur an einem der beiden Balken gefestigt.

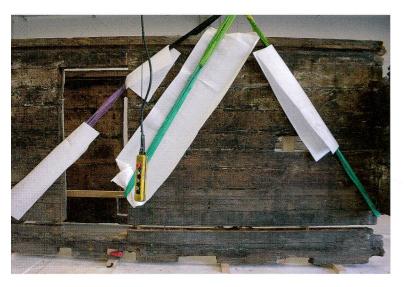
Abb. 4 Trennung des untersten Balkens bei der Wand D.

Um die benötigten Abmessungen zu erreichen, konnte an Wand D der unterste Balken schadensfrei vom übrigen Wandelement getrennt werden (Abb. 4). Dabei wurde die Verbindung zwischen den einzelnen Balken einsehbar, die sich in einem erstaunlich guten und passgenauen Zustand befand. Über die Längsausdehnung sind drei gebeilte Buchendübel (ca. 300 × 26 mm) in die Balken eingelassen, um einem seitlichen Verschieben vorzubeugen. Die Balkenkanten sind jeweils leicht konkav angehobelt. Der dadurch entstandene Hohlraum ist mit Moos ausgefüllt, wodurch eine wind- und wetterdichte Verbindung entstand. Der unterste und oberste durchgehende Balken an Wand B musste ebenfalls aus der Verzapfung gelöst werden, wobei alle Elementanpassungen ohne Schnitte oder anderweitige Materialverluste erreicht werden konnten.

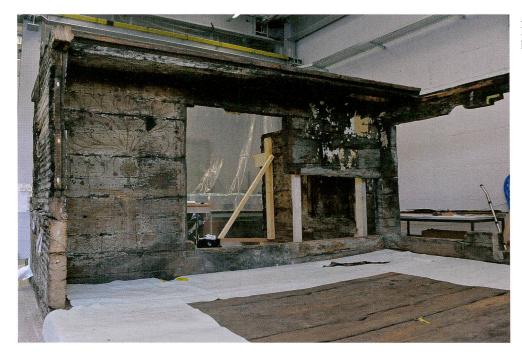
Abb. 5 Wand B mit der ersten Deckenbohle und Deckenbalken.

Die erste Deckenbohle sowie der erste Deckenbalken wurden von der Wand B ausgehend auf die Wandober-

kanten gelegt (Abb. 5). Bei den Bohlen handelt es sich um die originalen Bauteile aus der Schwarzen Stube, die wieder in der korrekten Reihenfolge angebracht wurden. Die vier Deckenbalken stammen aus dem angrenzenden Raum. Die Reihenfolge für die Montage der Decke erfolgte gemäss Konzept. Die Deckenbalken weisen seitlich über die gesamte Länge eine Nut auf, in welche die Deckenbohlen eingeschoben sind. Da diese Balken und Bohlen bisher nicht miteinander verbaut waren, mussten die Nuten an den Balken und die Falze an den Bohlen teilweise leicht angepasst werden.

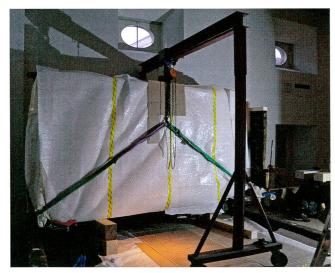
Abb. 10 Kranmanöver beim Absenken von Wand D auf den untersten Balken.

Als Erstes wurde Wand D in die originalen Dübellöcher auf den gesetzten untersten Balken gesenkt und gesichert. Im Bereich der nachträglichen Türöffnung wurden die einzelnen Balkenenden durch neue, 15 mm starke Buchendübel zusätzlich verbunden. Dies erwies sich als notwendig, da durch die Trennung der Balken in diesem Bereich die seitliche Führung fehlte und die Balken entsprechend Übersprünge aufwiesen. Um die korrekte Flucht zu erreichen, wurden die Bohrungen für die neue Verbindung jeweils vom unteren Balken von der Stirnkante aus in einem zirka 30°-Winkel in den oberen Balken durchgeführt.

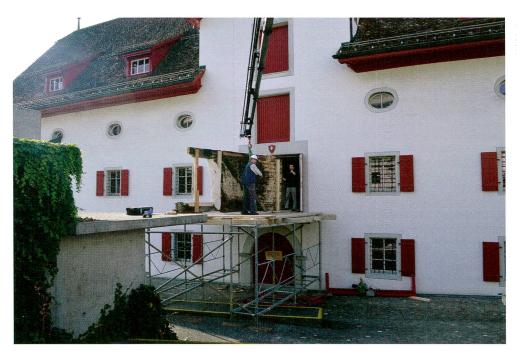
Abb. 9 Einbringen des T-Elementes von Wand A/B ins Forum Schweizer Geschichte.

gung. Eine eigens aufgestellte Plattform erlaubte mithilfe eines Krans das Platzieren der vorbereiteten Elemente aussen vor der Wandöffnung. Durch die an den Wandelementen angebrachten Transportwagen konnten die Elemente in den Ausstellungsraum geschoben werden (Abb. 9). Daraufhin begann die eigentliche Montage in der Dauerausstellung, die in der bereits beschriebenen Reihenfolge durchgeführt wurde.

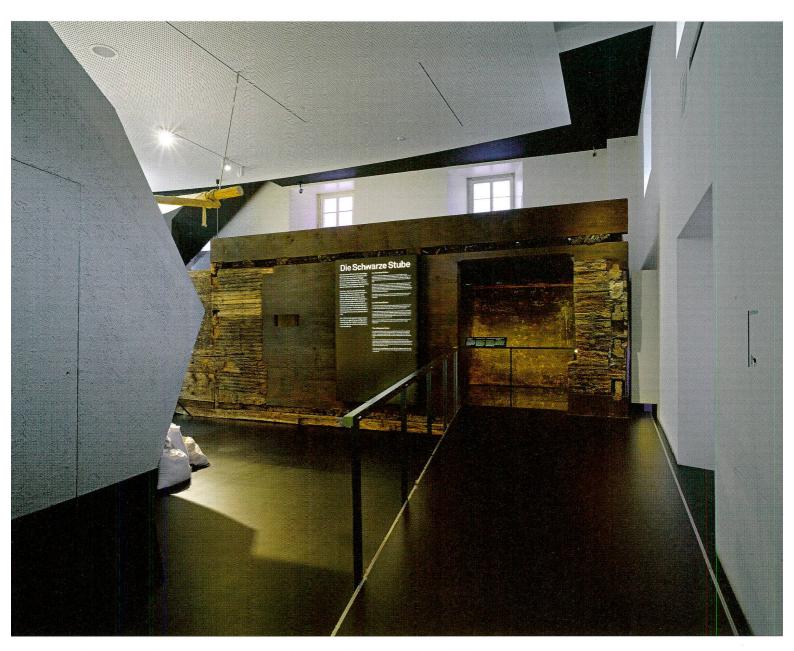
Abb. 11 Ausstellungssituation im Forum Schweizer Geschichte Schwyz, 2016.

Der Schutz des über 700 Jahre alten Hausteils, seine Besichtigung und die Vermittlung der Inhalte konnten mit einem begehbaren Boden aus Sicherheitsglas überzeugend gelöst werden: Er schützt die originalen Bohlen, ohne die Sicht darauf zu versperren. Das Geländer am

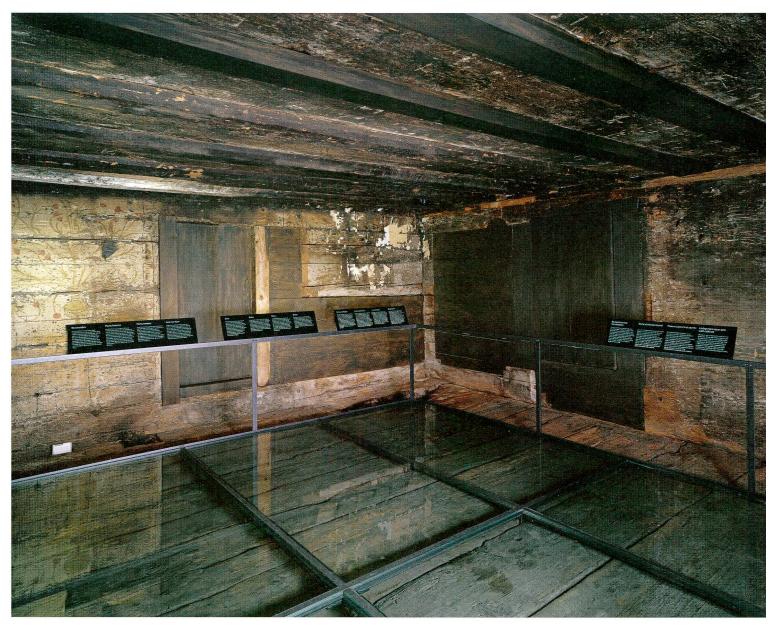
Abb. 12 Innenansicht der Schwarzen Stube im Forum Schweizer Geschichte Schwyz, 2016.

ergänzt.¹⁹ Die Besucherinnen und Besucher können neu ein Stück Schwyzer Wohnkultur aus dem frühen 14. Jahrhundert erleben und erhalten so einen Einblick in die mittelalterliche Wohnkultur. Der Weg führt im 2. Stock der Ausstellung direkt auf die Stube zu und über eine breite Rampe in sie hinein (Abb. 11). Das Spezielle an der Schwarzen Stube ist ihre Begehbarkeit. Das Publikum steht nicht vor dem Ausstellungsobjekt, sondern mitten drin und erlebt dessen Wirkung unmittelbar (Abb. 12).
