| Artikel: | Die Heiligkreuzkapelle des Klosters St. Johann in Müstair : Wandmalereien und Raumfassungen. Zum aktuellen Stand der Forschung und Konservierung |

Die Heiligkreuzkapelle des Klosters St. Johann in Müstair: Wandmalereien und Raumfassungen Zum aktuellen Stand der Forschung und Konservierung

von JULIA FELDTKELLER und DORIS WARGER

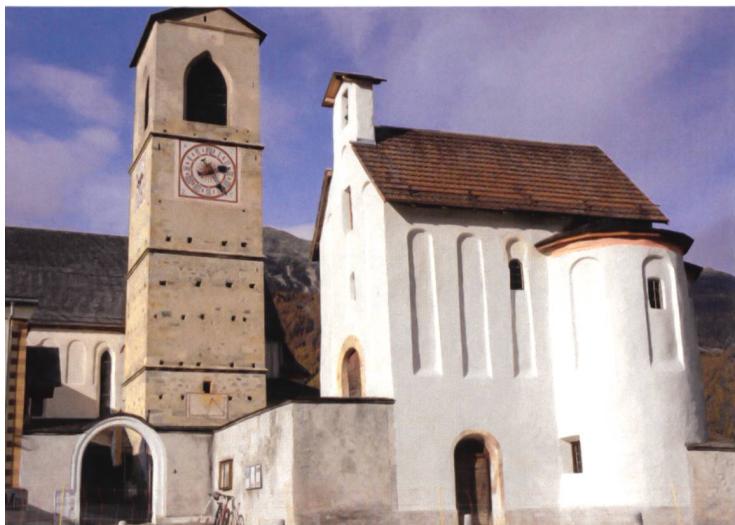
Abb. 1 Heiligkreuzkapelle, Ansicht von Südwest.

Die Heiligkreuzkapelle empfängt die Besucherinnen und Besucher des Klosters an exponierter Stelle. In seiner Außenansicht besticht der Bau durch eine feine Gliederung und auffällig hohe Proportionen (Abb. 1 und 2). Zwei Zugänge auf verschiedenen Höhen zeigen seine Doppelgeschossigkeit an. Der eigentliche Kapel-

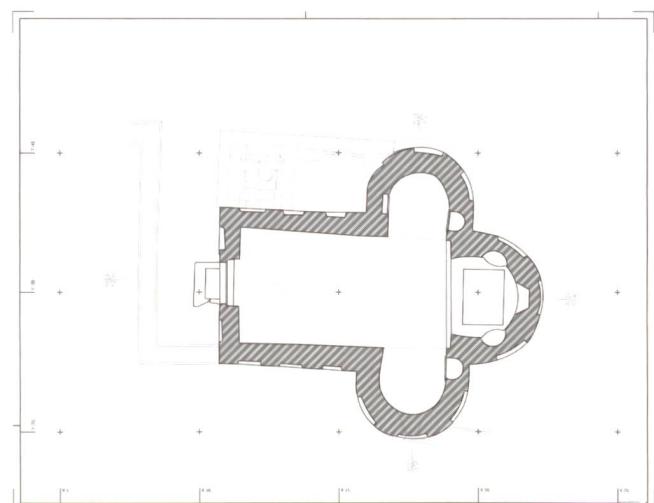
Abb. 2 Heiligkreuzkapelle, Grundriss.

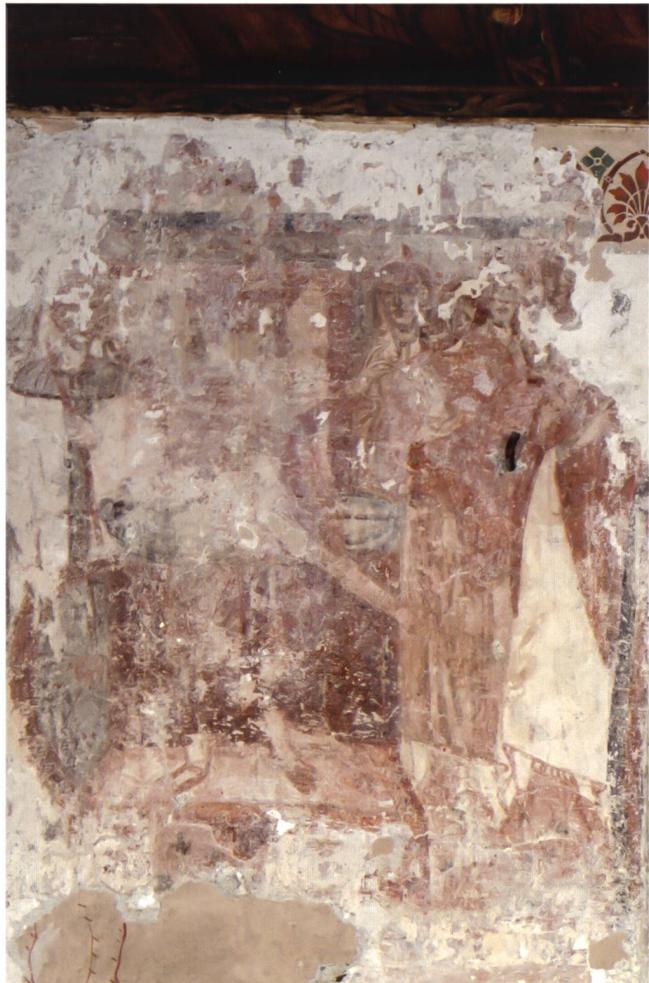
Abb. 7 Westwand, karolingische Malerei im oberen Register.

Die seit dem 8. Jahrhundert ununterbrochene Abfolge jeweils zeitgemässer Neugestaltungen ging im 20. Jahrhundert zu Ende. Dies entsprach dem allgemein gestiegenen Interesse an den materiellen Hinterlassenschaften der Vergangenheit, die nun als Denkmale der Kunst und der Geschichte neue Wertschätzung erfuhren. 1970 kam es in der Heiligkreuzkapelle zu ersten kleinfeldigen Freilegungen der gotischen Malerei wie auch der Grisaillemalerei von 1626.¹¹ Die ausschnittweise Sichtbarkeit des ansonsten Verborgenen beförderte die Neugier und führte zu weiteren, nun aber unkontrollierten, laienhaften und somit fast zwangsläufig zerstörerischen Teilfreilegungen. Auf bedenkliche Weise brachten zudem Farbabplatzungen das Vorhandensein tiefer liegender Farbschichten zu Bewusstsein.¹² Vor dem Hintergrund dieser besorgniserregenden Situation schloss man die Kapelle im Jahr 1990 und führte erste Untersuchungen am Putz- und Fassungsbestand durch.¹³ Diese brachten unter anderem eine figurliche Malerei aus vorromanischer Zeit zutage. Die Freilegung eines Bildfelds an der Westwand (Abb. 7) wurde mit drohendem Substanzver-

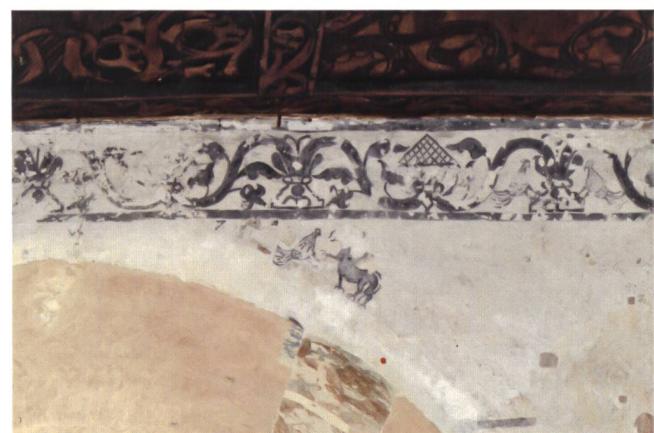
Abb. 9 Raumfassung mit Grisaillemalerei, datiert 1626.

Im Jahr 1626 wurde der Kapellenraum in ein Gestaltungskonzept eingebunden, das bei mehreren Gebäuden der Klosteranlage Anwendung fand. Dem Konzept lag die Idee einer bauübergreifenden Ganzheit zugrunde, die man mithilfe einer architekturbegleitenden Grisaillemalerei auf heller Tünche umsetzte. Die Grisaillemalerei findet sich sowohl in der Heiligkreuzkapelle wie auch in der Klostekirche und an den Fassaden der Ulrichs- und Niklauskapelle sowie des Plantatums.⁹ In der Heiligkreuzkapelle ist sie inschriftlich auf das Jahr 1626 datiert. Hier sind Ornamentbänder mit Motiven aus der Pflanzen-, Tier- und Fabelwelt geschmückt (Abb. 9). Christliche Symbole stellen den Bezug zum Sakralraum her. Die Dekoration gestaltet den Raum, indem sie Fenster rahmt, Bögen verziert und als Band unter der Decke entlangläuft. Rote Weihekreuze in grünen Lorbeerkränzen runden das Bild ab.

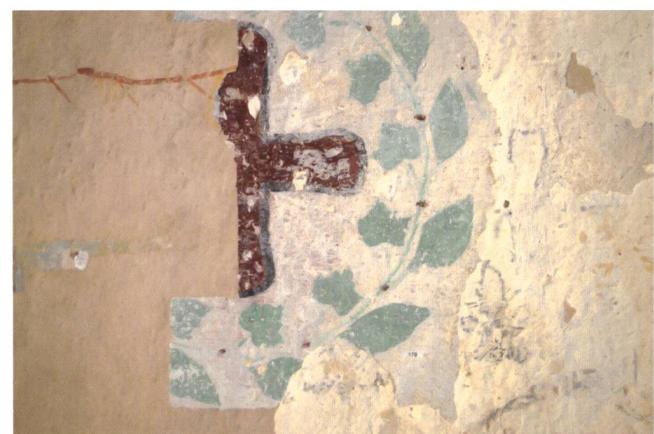
Abb. 10 Raumfassung mit Apostelkreuzen, um 1844.

Raumbild. Dazu setzten dunkelrote Apostelkreuze in leuchtend grünen Blattkränzen einen farbigen Akzent (Abb. 10). Künstlerisch reich ausgestattet wurde nun hingegen der Altarraum. Hier schuf man zusätzliche Aufstellungsmöglichkeiten für Skulpturen am Altar und in den zu Wandnischen umgewandelten seitlichen Fenstern. Neue Fensteröffnungen in querrechteckiger Form wurden über den Nischen eingebrochen. Somit passte man die Belichtung der Ostapsis ein weiteres Mal den aktuellen Anforderungen an.

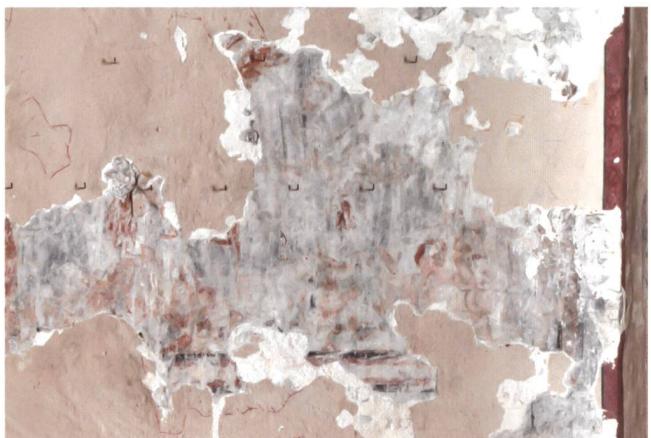
Abb. 12 Nordwand, karolingische Malerei im mittleren Register, Zustand 2010.

lust begründet. Nach Einschätzung des Restaurators konnten Verluste an der ältesten Malerei nur verhindert werden, wenn die spannungsreichen und schadensverursachenden Deckschichten abgenommen würden. Dies wurde auch für die Aufdeckung weiterer Malereipartien geltend gemacht, unter anderem einer umfangreichen Darstellung an der Nordwand (Abb. 12 und 13).¹⁴

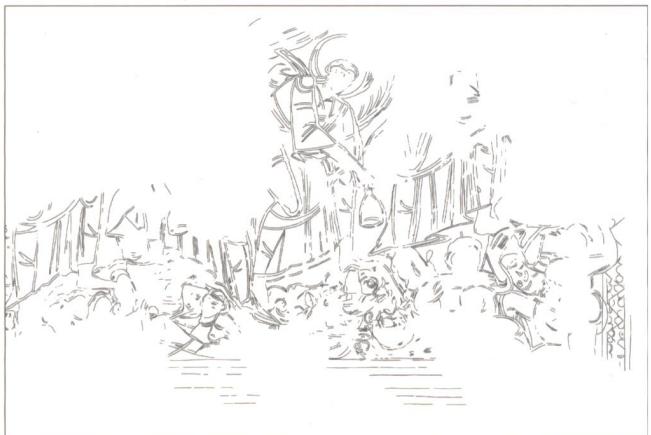
Abb. 13 Nordwand, karolingische Malerei im mittleren Register, Strichzeichnung.

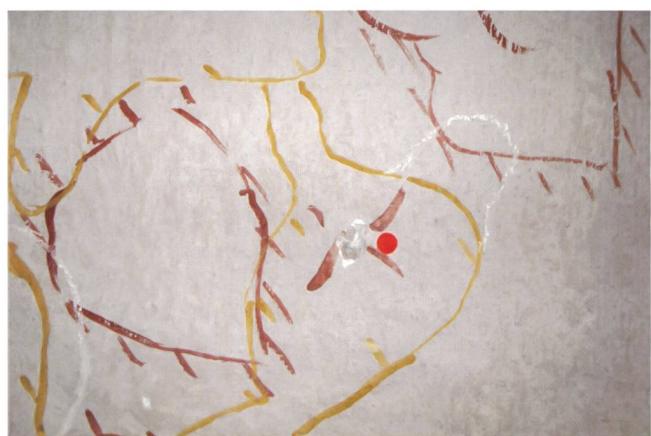
Abb. 14 Südwand, Detail der Hohlstellenkartierung von Oskar Emmenegger.

Der Schadensprozess zeigte sich in Form von Schichtentrennungen auf unterschiedlichen Ebenen des Schichtenpakets. In manchen Teilbereichen lösten sich vor allem die jüngeren Anstriche, in anderen auch die tiefer liegenden Schichten von ihrem jeweiligen Untergrund ab. Dadurch entstanden Hohlstellen, die vom Restaurator durch ein Abklopfen der Oberfläche in ihrer Lage und Ausdehnung bestimmt werden konnten. Dokumentarisch festgehalten wurden sie 1992 als Pinselzeichnung auf dem jüngsten Anstrich. In Rot und Gelb wird zwischen oberflächennahen und tiefer liegenden Hohlstellen unterschieden (Abb. 14).¹⁷ Bei einer Überprüfung der Schadenssituation im Jahr 2000 mussten bereits Veränderungen gegenüber der 1992 dokumentierten Situation festgestellt werden. Als Ursachen für die Ablösungen nannte der Restaurator Scherbewegungen im Bereich statischer Risse oder «mechanische Belastungen», wie sie bei Bränden oder baulichen Veränderungen auftreten.

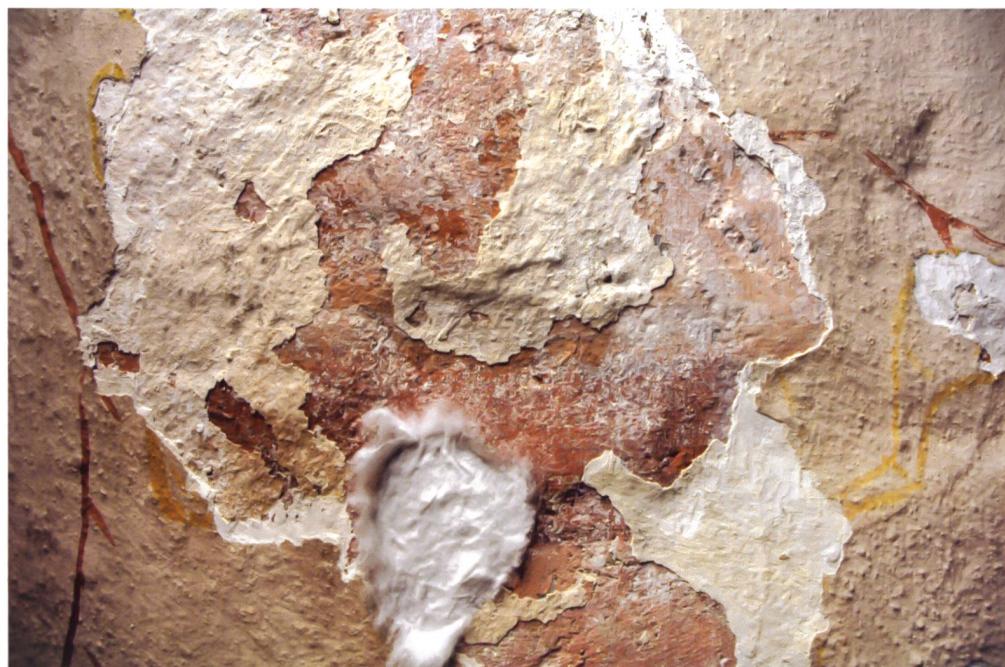
Abb. 15 Abnahme der Deck schichten mittels Kompressen auflage.

Die Abtragung der extrem harten, teils sandhaltigen Deckschichten wurde 2016 im Wesentlichen abgeschlossen. Sie erfolgte hauptsächlich mit dem Skalpell. In Teilbereichen musste die mechanische Abnahme durch feuchte Kompressen unterstützt werden (Abb. 15). Gelegentlich kam auch eine Ammoniumkarbonatlösung zur Anwendung, die das Anweichen der abzunehmenden Schichten beschleunigte, zuweilen auch erst ermöglichte.²⁸ In manchen Partien war das Vorgehen sehr aufwendig und äusserst mühsam. Dies war insbesondere dort der Fall, wo die Ablösung der zu konservierenden Schichten voneinander und/oder vom Träger bereits weit fortgeschritten war und eine verlustfreie Freilegung mit Wiederanbindung der Schichten ein sehr kleinteiliges Arbeiten voraussetzte.

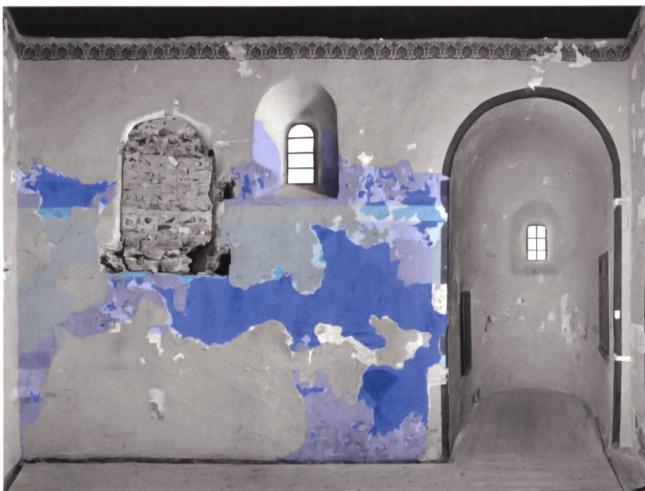
Abb.17 Nordwand mit Kartierung des karolingischen Bestands: Malereiputz sichtbar (dunkelblau), überdeckt (dunkelblau transparent); Vorzeichnungsputz sichtbar (hellblau), überdeckt (hellblau transparent).

Die Bau- und Renovierungsgeschichte wird derzeit in zehn Phasen unterteilt. Jeder Phase sind Putz-, Malerei- und/oder Tüncheschichten in teils beträchtlicher Anzahl zuzuweisen. Der Überlieferungsumfang der wichtigsten Ausmalungsphasen kann annähernd definiert werden (Abb. 17). Aus Platzgründen kann der aktuelle Kenntnis-

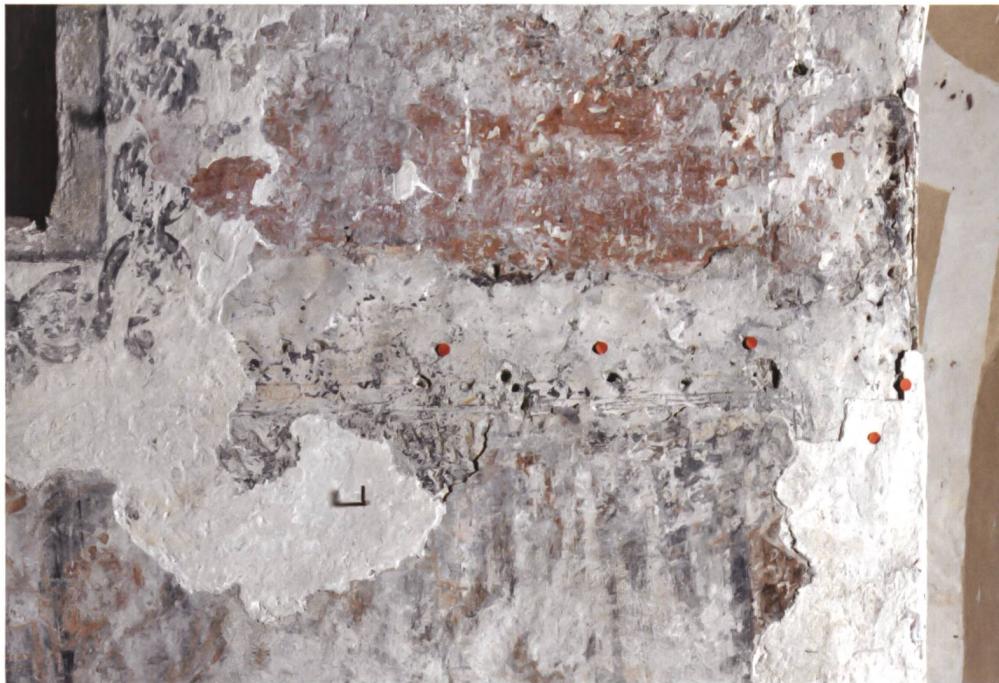
Abb. 19 Nordwand, Bereich der Stuckapplikation mit gut erkennbarem Schnurschlag.

Besonders komplex ist die Abfolge der Arbeitsschritte in Abschnitt 3. Sowohl im Langhaus wie auch in den Apsiden erfolgte die Ausmalung in drei Registern von oben nach unten mit jeweils separatem Putzantrag. Das obere Register entspricht im Langhaus der Fensterzone. In den Apsiden zieht es sich durch die Kalotten. Hier wurde die Malerei auf einer frisch angetragenen Putzlage ausgeführt. Fortgesetzt wurden die Arbeiten im mittleren Register des Langhauses. In dieser Zone diente zur Vorbereitung und Planung von Malerei und Stuckierung eine eigene Putzschicht, der sogenannte Vorzeichnungsputz. Auf grauer Grundierung, die von einer weissen Tünche überdeckt wird, legte man die Vorzeichnung der Malerei in roten Pinselstrichen an (Abb. 18, 19). Schnurschläge mit roter Farbe gaben die Position eines horizontalen Stuckfrieses am oberen Rand des mittleren Registers vor. Entsprechende Schnurschläge finden sich auch auf dem
