**Artikel:** Die Heiligkreuzkapelle des Klosters St. Johann in Müstair:

Wandmalereien und Raumfassungen. Zum aktuellen Stand der

Forschung und Konservierung

**Autor:** Feldtkeller, Julia / Warger, Doris

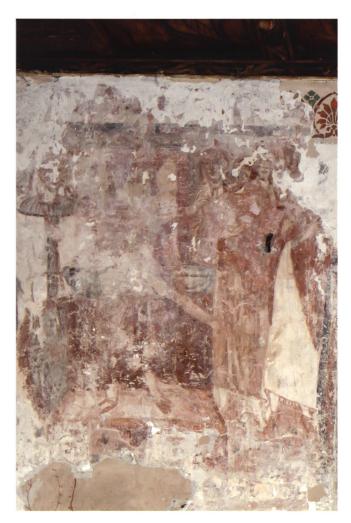
Abb. 7 Westwand, karolingische Malerei im oberen Register.

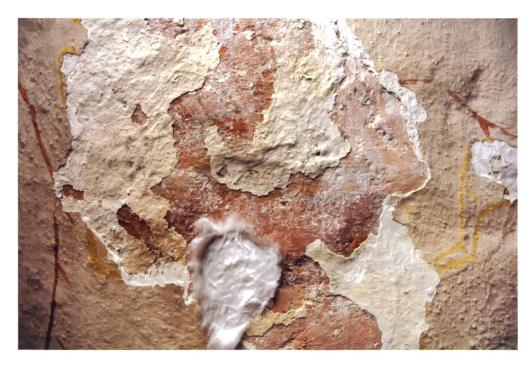
Abb. 15 Abnahme der Deckschichten mittels Kompressenauflage.

Die Abtragung der extrem harten, teils sandhaltigen Deckschichten wurde 2016 im Wesentlichen abgeschlossen. Sie erfolgte hauptsächlich mit dem Skalpell. In Teilbereichen musste die mechanische Abnahme durch feuchte Kompressen unterstützt werden (Abb. 15). Gelegentlich kam auch eine Ammoniumkarbonatlösung zur Anwendung, die das Anweichen der abzunehmenden Schichten beschleunigte, zuweilen auch erst ermöglichte. <sup>28</sup> In manchen Partien war das Vorgehen sehr aufwendig und äusserst mühsam. Dies war insbesondere dort der Fall, wo die Ablösung der zu konservierenden Schichten voneinander und/oder vom Träger bereits weit fortgeschritten war und eine verlustfreie Freilegung mit Wiederanbindung der Schichten ein sehr kleinteiliges Arbeiten voraussetzte.

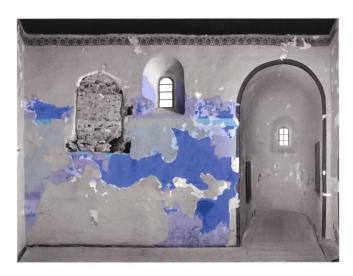
Abb. 17 Nordwand mit Kartierung des karolingischen Bestands: Malereiputz sichtbar (dunkelblau), überdeckt (dunkelblau transparent); Vorzeichnungsputz sichtbar (hellblau), überdeckt (hellblau transparent).

Die Bau- und Renovierungsgeschichte wird derzeit in zehn Phasen unterteilt. Jeder Phase sind Putz-, Malereiund/oder Tüncheschichten in teils beträchtlicher Anzahl zuzuweisen. Der Überlieferungsumfang der wichtigsten Ausmalungsphasen kann annähernd definiert werden (Abb. 17). Aus Platzgründen kann der aktuelle Kenntnis-

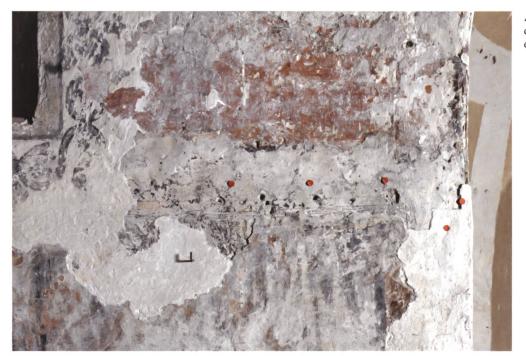
Abb. 19 Nordwand, Bereich der Stuckapplikation mit gut erkennbarem Schnurschlag.

Besonders komplex ist die Abfolge der Arbeitsschritte in Abschnitt 3. Sowohl im Langhaus wie auch in den Apsiden erfolgte die Ausmalung in drei Registern von oben nach unten mit jeweils separatem Putzantrag. Das obere Register entspricht im Langhaus der Fensterzone. In den Apsiden zieht es sich durch die Kalotten. Hier wurde die Malerei auf einer frisch angetragenen Putzlage ausgeführt. Fortgesetzt wurden die Arbeiten im mittleren Register des Langhauses. In dieser Zone diente zur Vorbereitung und Planung von Malerei und Stuckierung eine eigene Putzschicht, der sogenannte Vorzeichnungsputz. Auf grauer Grundierung, die von einer weissen Tünche überdeckt wird, legte man die Vorzeichnung der Malerei in roten Pinselstrichen an (Abb. 18, 19). Schnurschläge mit roter Farbe gaben die Position eines horizontalen Stuckfrieses am oberen Rand des mittleren Registers vor. Entsprechende Schnurschläge finden sich auch auf dem

Grundputz im Chor. Sie beziehen sich hier auf ein vertikales Stuckfeld auf der Chorschulter, das vom Boden bis zum Bogenansatz reichte und sich als schmaler Streifen auch in die Ostapsis hinein ausdehnte. Parallel dazu erfolgten der Antrag eines Putzes im mittleren Register der Seitenapsiden und zeitlich wohl direkt anschliessend auch die Grundierung und Ausführung der Malerei.

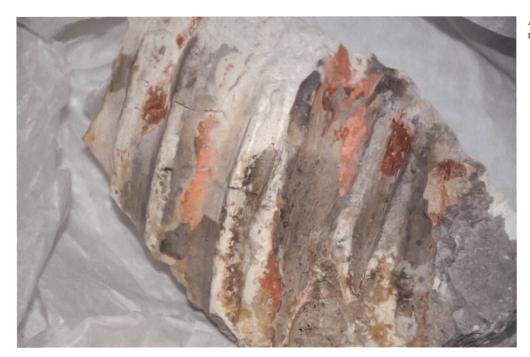
Abb. 20 Stuckfragment mit roter Erstfassung.
