**Artikel:** Der Aus- und Einbau der Historischen Zimmer im Landesmuseum

Zürich : ein Erfahrungsbericht

**Autor:** Petrak, Gaby

# Der Aus- und Einbau der Historischen Zimmer im Landesmuseum Zürich – Ein Erfahrungsbericht

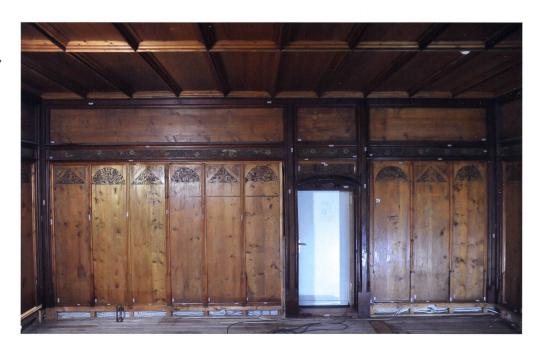
Abb. I Vor dem Ausbau der Wand- und Deckenverkleidung, 2016. Oetenbach-Stube, Landesmuseum Zürich.

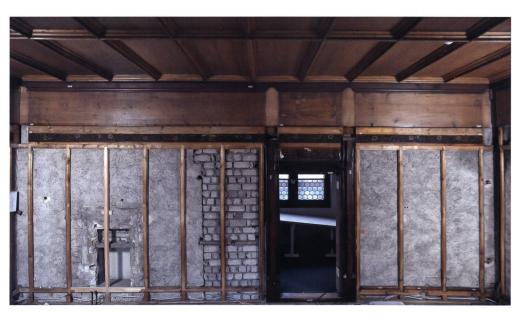
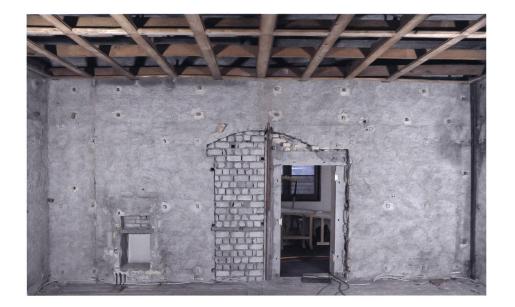
Abb. 2 Teilweise ausgebaute Täfer mit freigelegter Unterkonstruktion, 2016. Oetenbach-Stube, Landesmuseum Zürich.

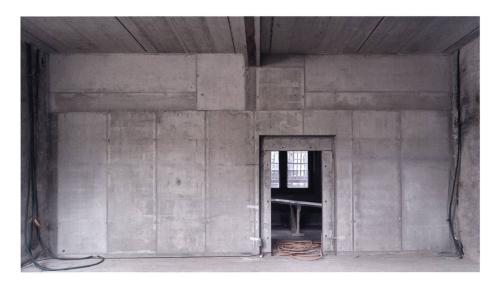
Abb. 3 Raum nach dem Ausbau der Täferwand. An der Decke ist die Unterkonstruktion noch sichtbar, 2016. Oetenbach-Stube, Landesmuseum Zürich.

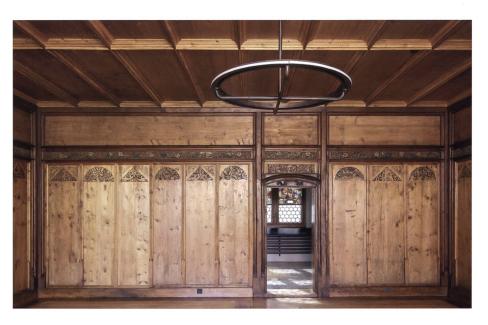
Abb. 4 Raum nach abgeschlossener Sanierung des Rohbaus, 2018. Oetenbach-Stube, Landesmuseum Zürich.

Abb. 5 Restaurierte und wieder eingebaute Täfer, 2019. Oetenbach-Stube, Landesmuseum Zürich.

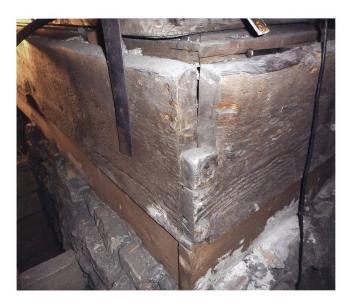
Abb. 6 Halb abgesägte und gezinkte Eckverbindung eines Deckenrahmens. Seidenhof-Stube, Landesmuseum Zürich.

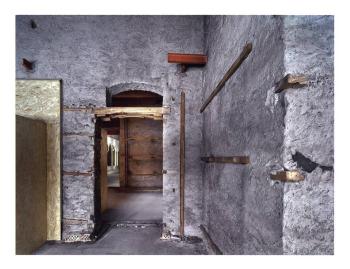
Abb. 10 Unterkonstruktion aus angeschraubten und eingeputzten Dachlatten. Privatstube aus der Fraumünsterabtei Zürich, Landesmuseum Zürich.

aufwendigere Aufbau deutet darauf hin, dass diese Rahmen in einer Schreinerwerkstatt passgenau vorgefertigt worden waren (Abb. 12). Als weitere Variante der Unterkonstruktion fanden sich sägerohe Blindtäfelungen wie beispielsweise in der Pestalozza- und der Seidenhof-Stube sowie im Lochmannsaal, auf die dann die Täfer direkt montiert wurden (Abb. 13). Des Weiteren wurden bereits beim Bau der Räume Holzklötze in die Wand eingemauert, die entweder für die Unterkonstruktion oder direkt für die Wandelemente zur Befestigung dienten (siehe Abb. 10).

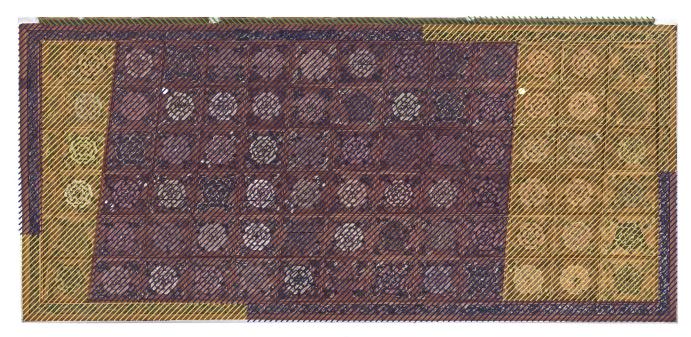
Abb. 9 Kartierung einer photogrammetrischen Aufnahme, die einen Überblick über die noch vorhandenen originalen Bereiche gibt (blau schraffiert). Die gelbe Schraffierung zeigt hinzugefügte Elemente beim ersten Einbau. Grün schraffiert sind umgebaute/angepasste Originalteile. Decke aus dem Mittleren Hof, Stein am Rhein, Landesmuseum Zürich.

Obwohl, wie zu anfangs beschrieben, beim Bau des Gebäudes die Historischen Zimmer bereits berücksichtigt worden waren, wurden dennoch bei einigen Zimmern und Decken zum Zeitpunkt des ursprünglichen Einbaus Änderungen und Anpassungen vorgenommen. Zudem wurden zahlreiche Elemente ergänzt, die entweder zum Zeitpunkt des Einbaus nicht mehr vorhanden gewesen waren oder im Zuge dessen ersetzt werden mussten. Dies trifft auf zahlreiche Deckenfüllungsbretter, Wandtäfer und alle Böden zu. Original sind häufig nur noch massive Deckenbalken, geschnitzte Friese und teilweise noch die Türen.<sup>11</sup> In den meisten Fällen waren diese Ergänzungen offensichtlich, teilweise waren die Anpassungen jedoch so perfekt ausgeführt, dass sie auf den ersten Blick nicht erkennbar waren und erst anlässlich der Ausbauarbeiten zutage traten (Abb. 9).12

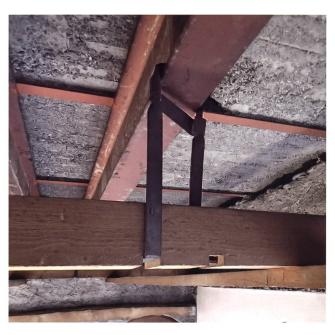
Abb. 17 Befestigung der tragenden Balken der Unterkonstruktion mit Metallbändern an den Stahlträgern. Wiggen-Stube, Landesmuseum Zürich.

den Stahl-Unterzügen des Rohbaus fixiert (Abb. 15–18). 
Direkt auf der Balkenunterkonstruktion sind die Füllungsbretter und Deckenfelder montiert oder Rahmen, in welche dann die Kassetten eingesetzt sind. Auch hier gab es grosse Unterschiede bezüglich Qualität und Ausführung. Sie reichten von stabilen Konstruktionen bis hin zu Deckenaufhängungen aus gewickeltem Draht. Bei den Decken in den Korridoren sind die Deckleisten und Kantenprofile zusätzlich mit runden Ziernägeln ohne tragende Funktion versehen.

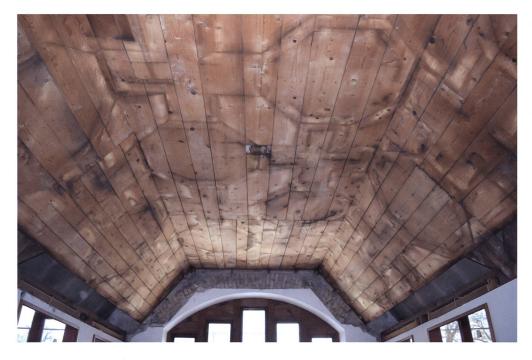
Abb. 20 Durchgehende hölzerne Blinddecke, die auf einer darunterliegenden Rahmenkonstruktion montiert ist. Decke aus dem Winkelriedhaus Stans, Landesmuseum Zürich.

riedhaus wurden die Füllungsfelder auf eine durchgehende hölzerne Blinddecke montiert (Abb. 19–20). Diese «Unterdecken» bestehen aus genuteten Brettern, die untereinander mit losen Federn verbunden sind. Bei der Decke Arbon sind die Bretter mit Drahtstiften an einzelnen Balken befestigt, die wiederum mit Eisengurten, Holzleisten und Nägeln zusammengehalten werden. Die gesamte Balkenkonstruktion lag ohne zusätzliche Fixierung auf Stahlträgern auf (siehe Abb. 32).

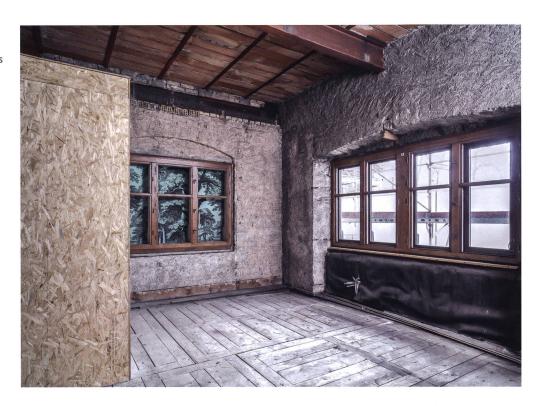
Abb. 21 Komplett verlegter Blindboden, der direkt auf dem Betonboden des Rohbaus aufliegt. Seidenhof-Stube, Landesmuseum Zürich.

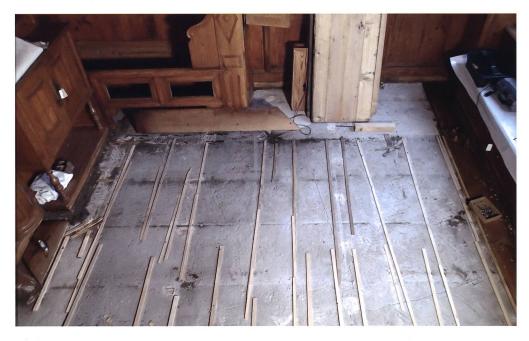
Abb. 22 Lose ausgelegte Leisten und Schifthölzer als Unterlage für die Bodendielen. Wiggen-Stube, Landesmuseum Zürich.

Abb. 22). Die Bodenbretter waren entweder mit Schrauben in der Unterkonstruktion fixiert oder schwimmend verlegt und mit Fremdfedern untereinander verbunden (Amtsstube aus der Fraumünsterabtei).

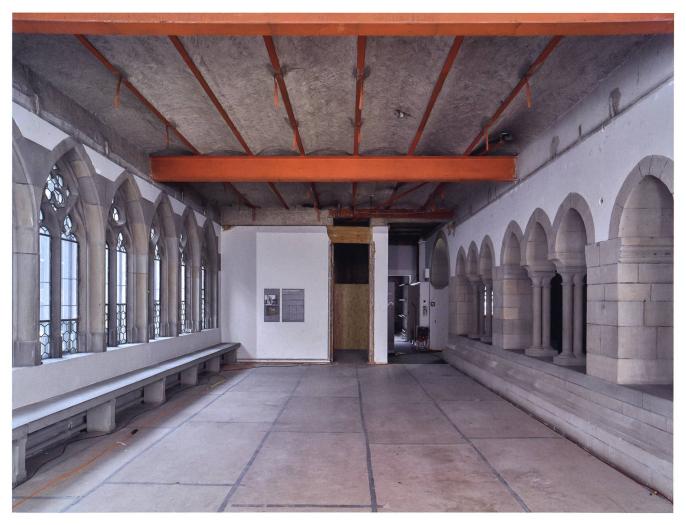
Abb. 26 Originale Betondecke mit Stahlträgern von 1898 nach dem Ausbau der Holzdecke aus der St. Sebastianskapelle, Igels. Oberer Kreuzgang, Landesmuseum Zürich.

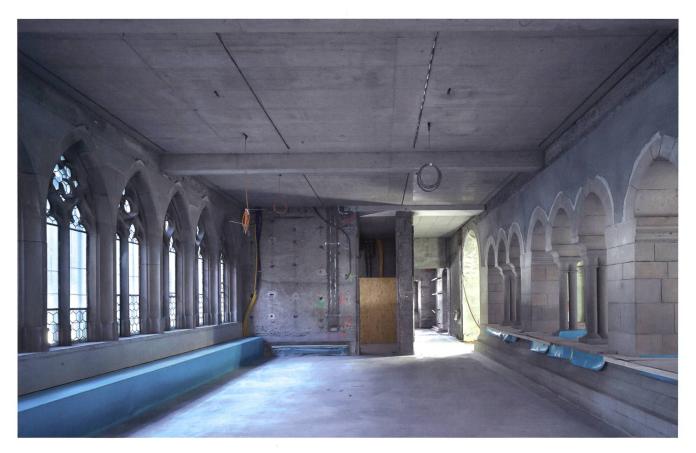
Abb. 27 Neu betonierte Decke und mit Beton ummantelte Stahlträger nach der Sanierung. Oberer Kreuzgang, Landesmuseum Zürich.

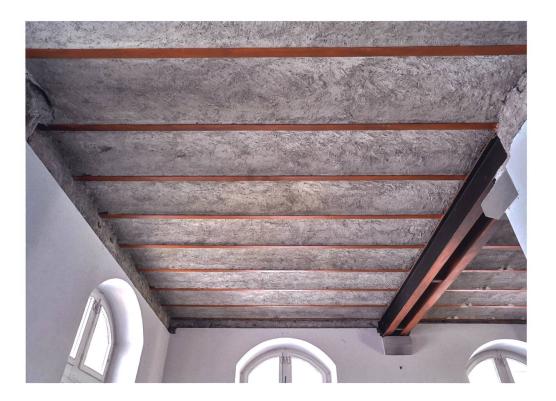
Abb. 28 Originale Betondecke mit Stahlträgern von 1898 nach dem Ausbau der Holzdecke aus dem Haus zur Goldenen Gilge, Zürich. Raum Korridor 00.102.H, Landesmuseum Zürich.

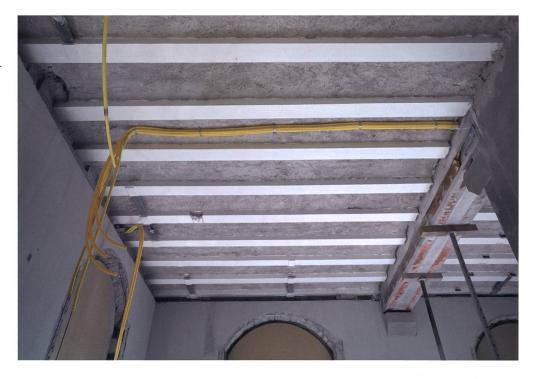
Abb. 29 Neu betonierte Decke und mit Spritzputz als Brandschutz ummantelte Stahlträger nach der Sanierung. Raum Korridor 00.102.H, Landesmuseum Zürich.

der Konservatoren-Restauratoren die Halfenschienen in die neuen Betondecken integriert wurden.

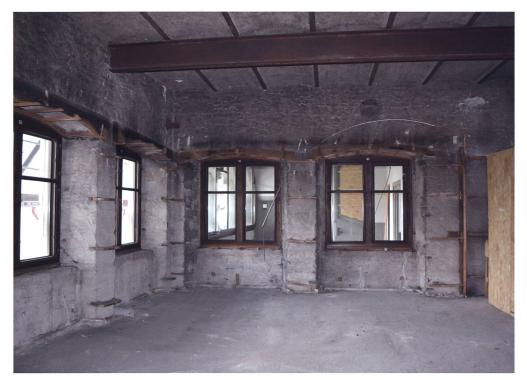
Abb. 30 Zimmer nach dem Ausbau der hölzernen Wandverkleidung und vor der Sanierung. Über und zwischen den Fenstern sowie in den Fensternischen ist die im Raum verbliebene Unterkonstruktion erkennbar. Amtsstube aus der Fraumünsterabtei Zürich, Landesmuseum Zürich.

Die Unterkonstruktionen der Zimmer konnten beim Ausbau der Interieurs teilweise im Raum belassen werden und dienten als Anhaltspunkte für den exakten Wiedereinbau (Abb. 30). Dies war möglich, da nicht an allen Wänden Sanierungsmassnahmen nötig waren. Zudem konnten die anfangs erwähnten Klötze, die zur Befestigung der Unterkonstruktion in manchen Räumen in die Wände eingeputzt waren, ebenfalls belassen werden. Ergänzend dazu halfen neu eingedübelte Schrauben als Referenzpunkte für die Unterkonstruktion. Gute Anhaltspunkte für den Wiedereinbau boten zudem die Kachelöfen. Diese konnten während der Bauphase gut

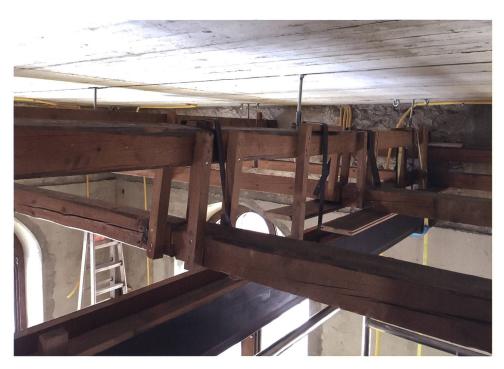
Abb. 32 Deckenunterkonstruktion, die an neuen Halfenschienen an der Betondecke montiert ist. Die Unterkonstruktion ist in sich mit den originalen Metallschlaufen verbunden. Decke aus dem Schloss Arbon, Landesmuseum Zürich.

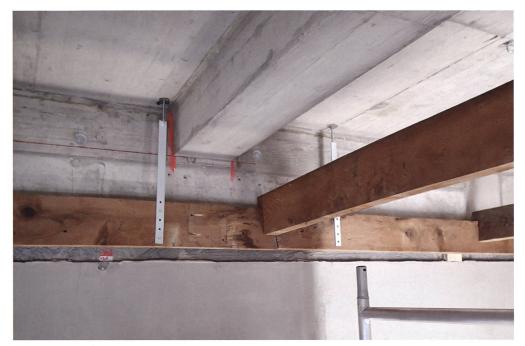
Abb. 33 Die Rahmenbalken der Unterkonstruktion wurden mithilfe von Bankeisen direkt in der Betondecke verankert. Decke aus der Kirche Windisch, Landesmuseum Zürich.

Nach den Konservierungs- und Restaurierungsmassnahmen der historischen Elemente konnte der Wiedereinbau in umgekehrter Reihenfolge zum Ausbau durchgeführt werden. Durch die teils veränderten Raummasse mussten die bestehenden Unterkonstruktionen an die neue Situation angepasst beziehungsweise ersetzt oder verstärkt werden, um statische Anforderungen zu erfüllen. Wo möglich wurden gemäss Grundsatz die alten Befestigungen wiederverwendet, ansonsten wurden die Decken an den einbetonierten Halfenschienen mit neuen Montageankern aufgehängt (Abb. 31, 32). Bei manchen Decken konnte die Unterkonstruktion aber auch an den originalen oder an neuen Bankeisen aufgehängt werden, die direkt in der Betondecke über Gewindehülsen verankert worden sind (Abb. 33).

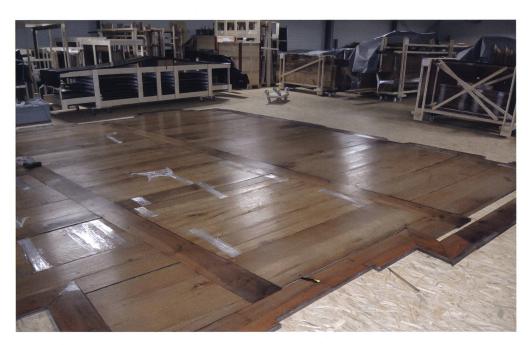
Abb. 34 Boden aus der Seidenhof-Stube, der im Zuge der Restaurierungsmassnahmen und als Vorbereitung für den Wiedereinbau im Pavillon im Sammlungszentrum ausgelegt worden ist. Sammlungszentrum, Affoltern am Albis.

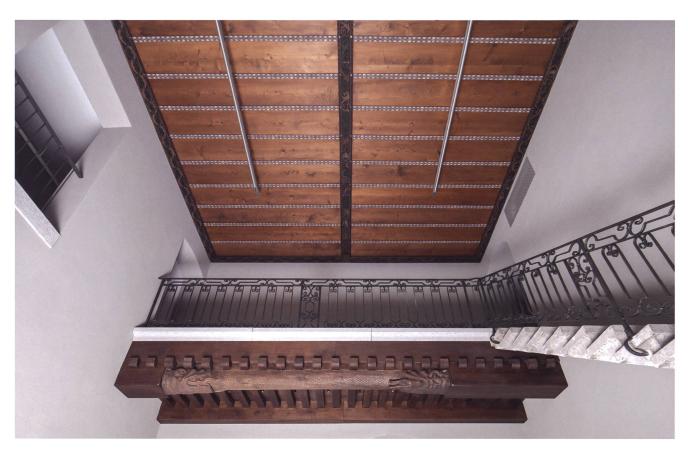
Abb. 35 Teilrekonstruierte Decken nach dem Wiedereinbau im Lichthof des Landesmuseums. Decke aus dem Schloss Neunkirch (oben) und dem Schloss Promenthoux (unten), Landesmuseum Zürich.

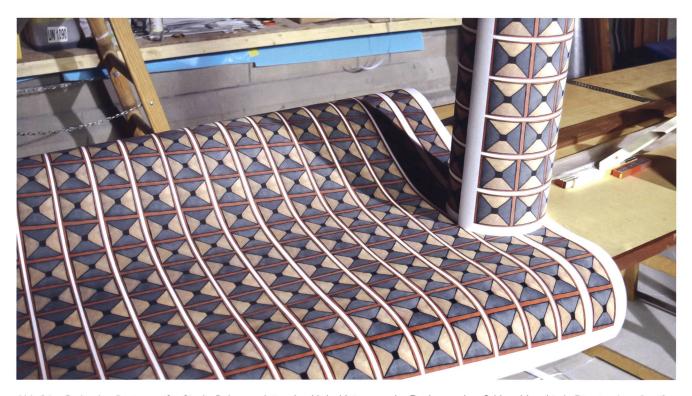
Abb. 36 Gedruckte Papierstreifen für die Rekonstruktion der Abdeckleisten an der Decke aus dem Schloss Neunkirch. Die einzelnen Streifen wurden passend ausgeschnitten und auf die Holzleisten aufgeklebt.

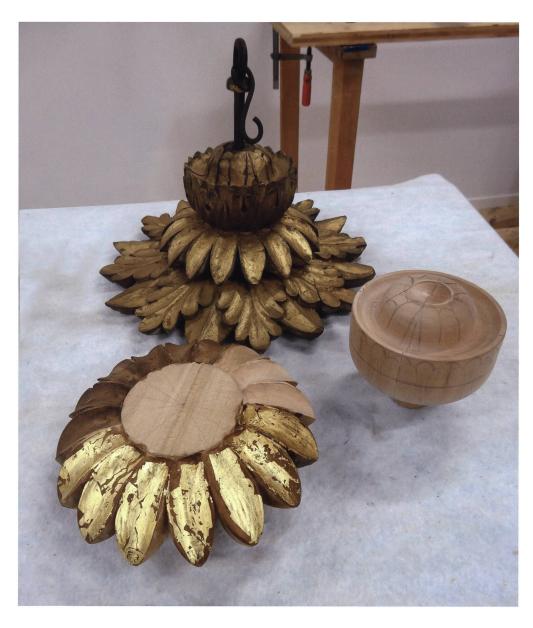
Abb. 37 Originale Rosette aus der Pestalozza-Stube (hinten) und Teile der sich in Arbeit befindenden originalgetreuen Rekonstruktion.
Sammlungszentrum, Affoltern am Albis.

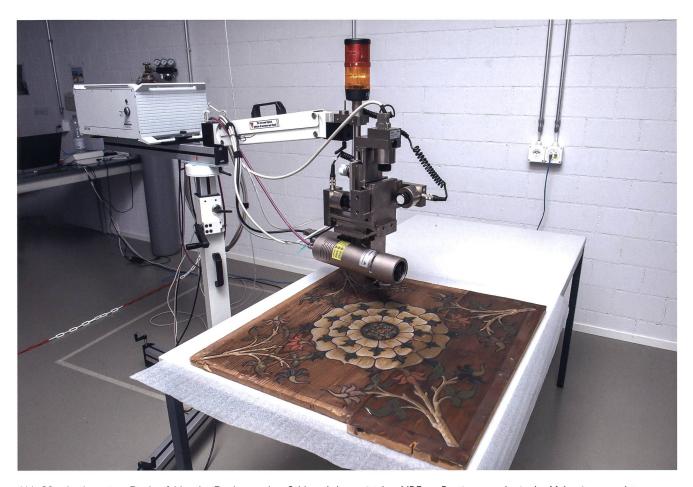
Abb. 38 Analyse eines Deckenfeldes der Decke aus dem Schloss Arbon mittels  $\mu$ -XRF zur Bestimmung der in der Malerei verwendeten Pigmente. Sammlungszentrum, Affoltern am Albis.

Um Rückschlüsse auf die Originalität der Bemalung zu ziehen, können die analysierten Pigmente in drei Kategorien eingeteilt werden: Pigmente wie Kohlenstoffschwarz oder Zinnober, die keinerlei Datierung erlauben, da sie zu jeder Zeit Verwendung fanden. Pigmente, die zur Entstehungszeit der Zimmer verwendet worden waren und die anschliessend wieder von den Paletten verschwanden, wie Bleizinngelb, das auf der Bemalung der Decke aus dem Mittleren Hof entdeckt wurde und das ab Mitte des 18. Jahrhunderts in Vergessenheit geriet, <sup>29</sup> oder eben solche, die erst nach der Entstehung der Historischen Zimmer und Decken erfunden oder entdeckt wurden. Bei Letzteren lässt sich ziemlich sicher nachweisen, dass sie von Retuschen oder Übermalungen stammen.

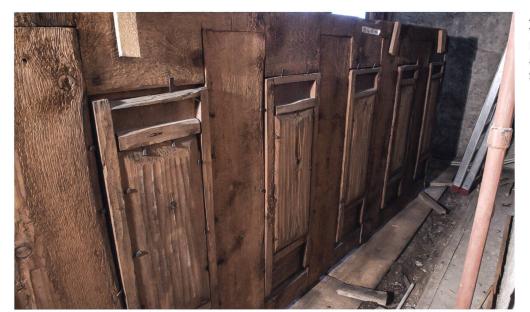
Abb. 3 Rückseite einer Wandverkleidung, welche die Konstruktion und Holzverbindungen offenbart. Seidenhof-Stube, Landesmuseum Zürich.
