**Artikel:** Der Aus- und Einbau der Historischen Zimmer im Landesmuseum Zürich : ein Erfahrungsbericht

# Der Aus- und Einbau der Historischen Zimmer im Landesmuseum Zürich – Ein Erfahrungsbericht

von GABY PETRAK

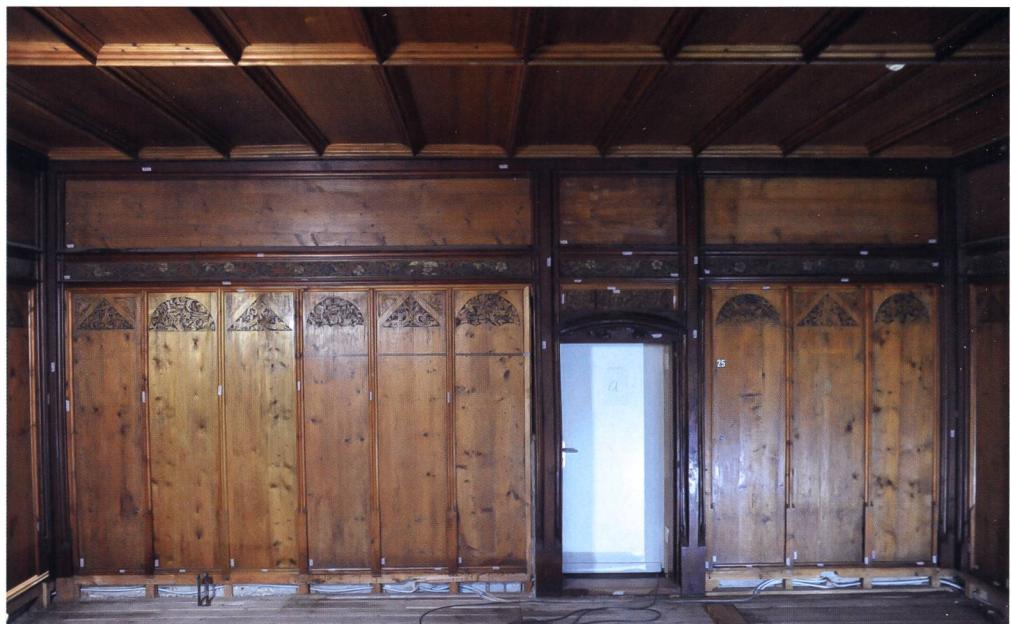
Abb. 1 Vor dem Ausbau der Wand- und Deckenverkleidung, 2016. Oetenbach-Stube, Landesmuseum Zürich.

bau und eine umfassende Dokumentation aller ausgeführten Arbeiten (Abb. 1–5). Besonderer Wert wurde darauf gelegt, dass alle Arbeiten eines Loses von Anfang bis Ende aus einer Hand stammten, dass also die Konservierung-Restaurierung von den gleichen Unternehmen vorgenommen wurde, die auch den Aus- und Einbau durchführten.<sup>2</sup>

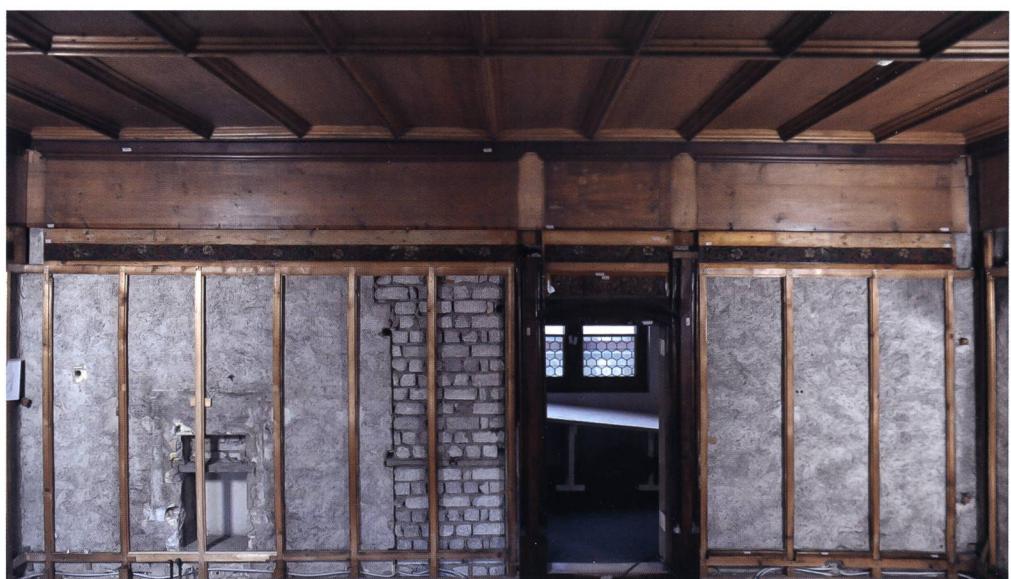
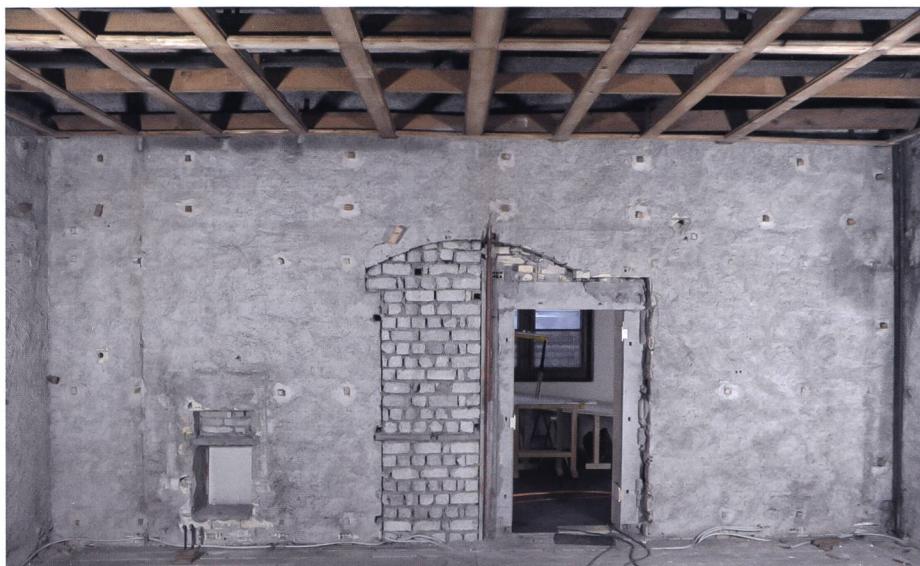
Abb. 2 Teilweise ausgebaute Täfer mit freigelegter Unterkonstruktion, 2016. Oetenbach-Stube, Landesmuseum Zürich.

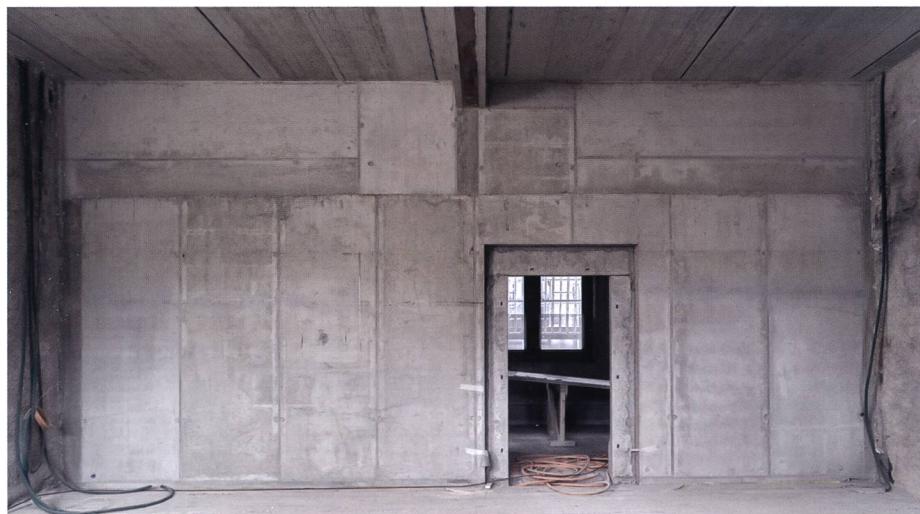
Abb. 3 Raum nach dem Ausbau der Täferwand. An der Decke ist die Unterkonstruktion noch sichtbar, 2016. Oetenbach-Stube, Landesmuseum Zürich.

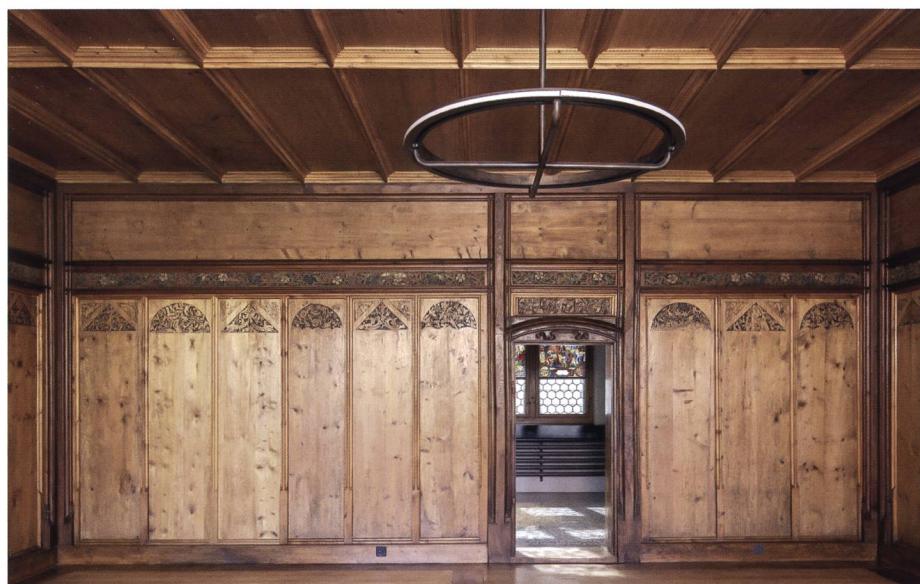
Abb. 4 Raum nach abgeschlossener Sanierung des Rohbaus, 2018. Oetenbach-Stube, Landesmuseum Zürich.

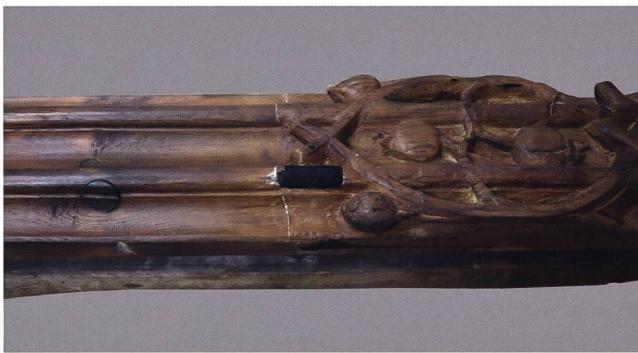
Abb. 6 Halb abgesägte und gezinkte Eckverbindung eines Deckenrahmens. Seidenhof-Stube, Landesmuseum Zürich.

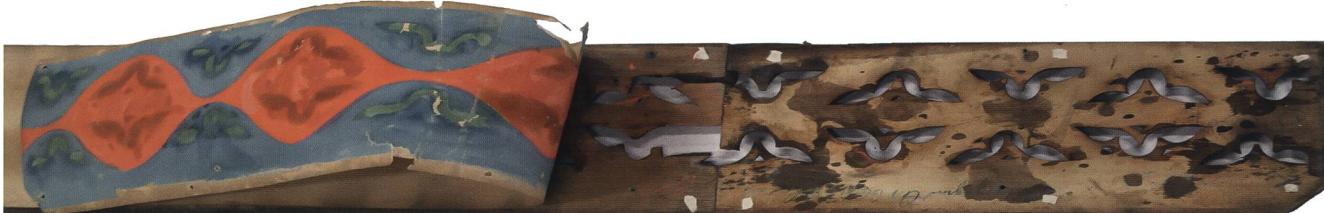
Abb. 8 Versetzt angeordnete Papier- und Holzstösse an einem Friesbrett. Decke aus der Kirche Berg am Irchel, Landesmuseum Zürich.

Eine besonders vorsichtige Herangehensweise erforderte auch der Ausbau von durchbrochen geschnitzten und mit Papier hinterlegten Frieseen (Decke Berg am Irchel, Walliser-Stube), da Holz- und Papierstösse versetzt angeordnet waren (Abb. 8).

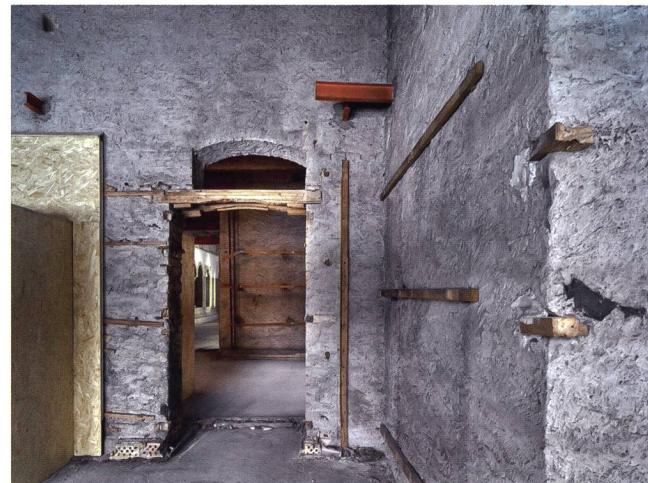
Abb. 10 Unterkonstruktion aus angeschraubten und eingeputzten Dachlatten. Privatstube aus der Fraumünsterabtei Zürich, Landesmuseum Zürich.

aufwendigere Aufbau deutet darauf hin, dass diese Rahmen in einer Schreinerwerkstatt passgenau vorgefertigt worden waren (Abb. 12). Als weitere Variante der Unterkonstruktion fanden sich sägerohre Blindtäfelungen wie beispielsweise in der Pestalozza- und der Seidenhof-Stube sowie im Lochmannsaal, auf die dann die Täfer direkt montiert wurden (Abb. 13). Des Weiteren wurden bereits beim Bau der Räume Holzklotze in die Wand eingemauert, die entweder für die Unterkonstruktion oder direkt für die Wandelemente zur Befestigung dienten (siehe Abb. 10).

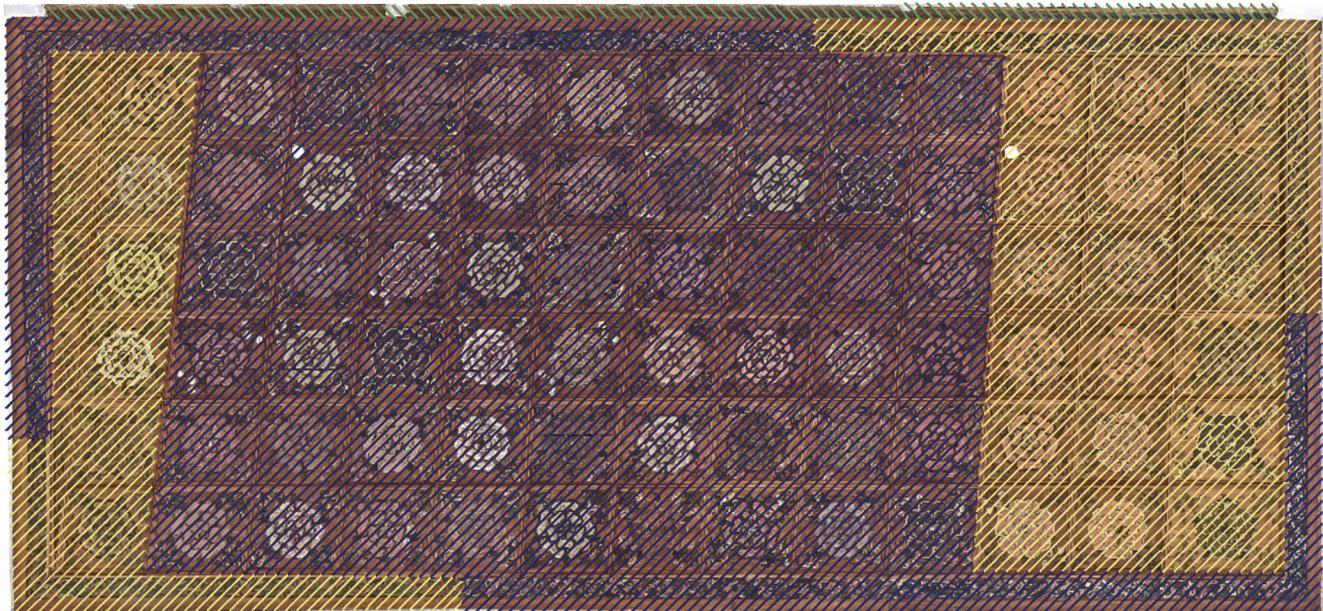
Abb. 9 Kartierung einer photogrammetrischen Aufnahme, die einen Überblick über die noch vorhandenen originalen Bereiche gibt (blau schraffiert). Die gelbe Schraffierung zeigt hinzugefügte Elemente beim ersten Einbau. Grün schraffiert sind umgebaute/angepasste Originalteile. Decke aus dem Mittleren Hof, Stein am Rhein, Landesmuseum Zürich.

Obwohl, wie zu anfangs beschrieben, beim Bau des Gebäudes die Historischen Zimmer bereits berücksichtigt worden waren, wurden dennoch bei einigen Zimmern und Decken zum Zeitpunkt des ursprünglichen Einbaus Änderungen und Anpassungen vorgenommen. Zudem wurden zahlreiche Elemente ergänzt, die entweder zum Zeitpunkt des Einbaus nicht mehr vorhanden gewesen waren oder im Zuge dessen ersetzt werden mussten. Dies trifft auf zahlreiche Deckenfüllungsbretter, Wandtäfer und alle Böden zu. Original sind häufig nur noch massive Deckenbalken, geschnitzte Friese und teilweise noch die Türen.<sup>11</sup> In den meisten Fällen waren diese Ergänzungen offensichtlich, teilweise waren die Anpassungen jedoch so perfekt ausgeführt, dass sie auf den ersten Blick nicht erkennbar waren und erst anlässlich der Ausbauarbeiten zutage traten (Abb. 9).<sup>12</sup>

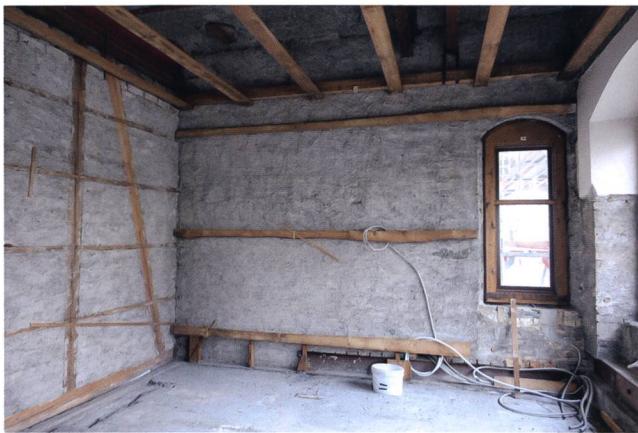
Abb. 11 Unterkonstruktion aus angeschraubten Latten. Die Riegelwand links im Bild wurde als Bestandteil des Museumsgebäudes ebenfalls als Unterkonstruktion genutzt. Wiggen-Stube, Landesmuseum Zürich

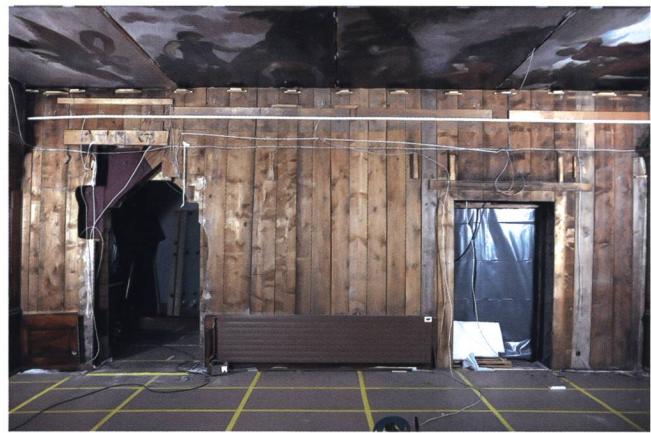
Abb. 13 Komplette Blindtäfelung aus sägerohren Brettern als Unterkonstruktion. Lochmannsaal, Landesmuseum Zürich.

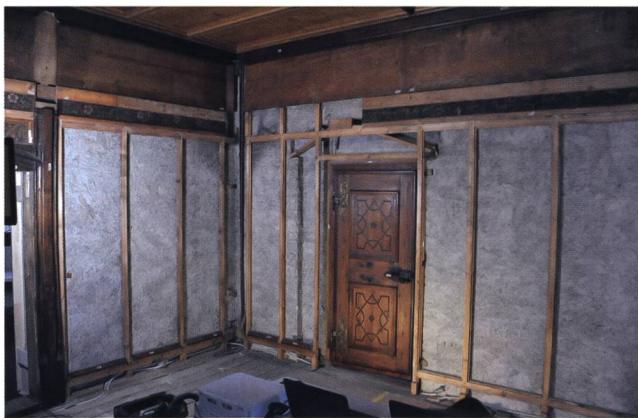
Abb. 12 Aufwendig ausgeführte Rahmenkonstruktion für die Montage der Täferwand. Oetenbach-Stube, Landesmuseum Zürich.

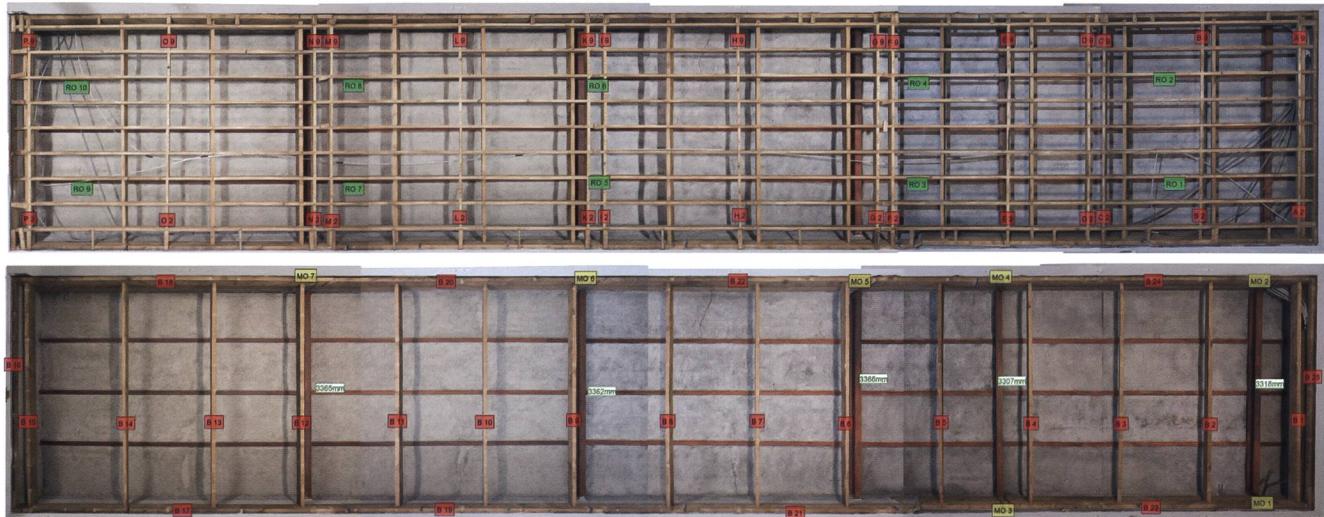
Abb. 14 Beispiel für eine Deckenunterkonstruktion, wie sie vielfach vorgefunden worden ist. Verschiedene Balkenlagen, die im Putz eingesenkt oder an den Stahlträgern aufgehängt sind, dienen zur Befestigung der Deckenfüllungen. Decke aus der Kirche Windisch, Landesmuseum Zürich.

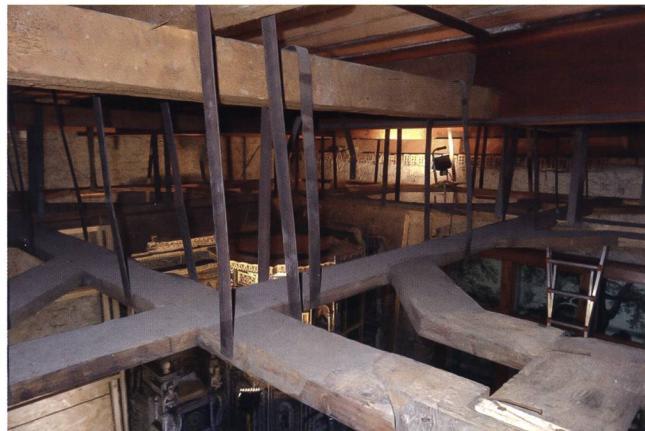
Abb. 15 Befestigung von Deckenelementen mithilfe gebogener Metallbänder. Seidenhof-Stube, Landesmuseum Zürich.

den Stahl-Unterzügen des Rohbaus fixiert (Abb. 15–18).<sup>14</sup> Direkt auf der Balkenunterkonstruktion sind die Füllungsbretter und Deckenfelder montiert oder Rahmen, in welche dann die Kassetten eingesetzt sind. Auch hier gab es grosse Unterschiede bezüglich Qualität und Ausführung. Sie reichten von stabilen Konstruktionen bis hin zu Deckenaufhängungen aus gewickeltem Draht. Bei den Decken in den Korridoren sind die Deckleisten und Kantenprofile zusätzlich mit runden Ziernägeln ohne tragende Funktion versehen.

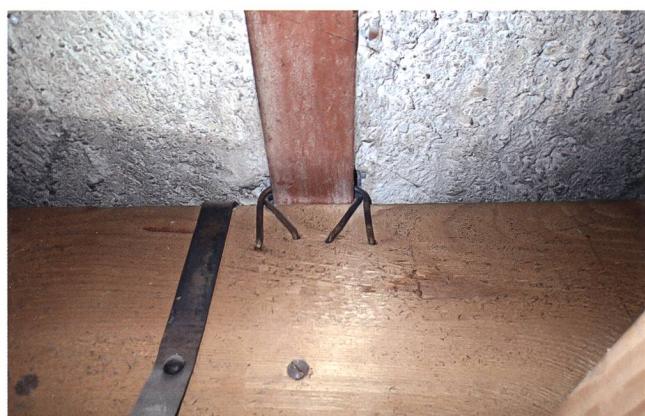
Abb. 16 Fixierung der Unterkonstruktion mit Metalldrähten an den Stahlträgern der originalen Betondecke. Decke aus dem Haus zum Venedigli, Landesmuseum Zürich.

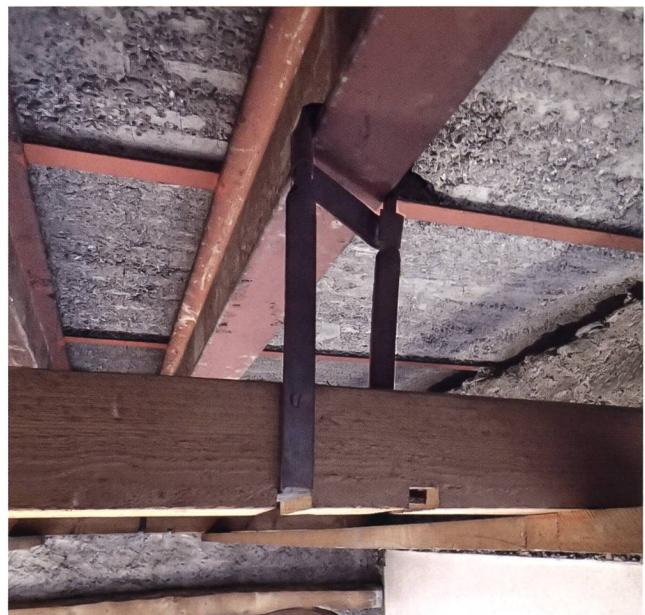
Abb. 17 Befestigung der tragenden Balken der Unterkonstruktion mit Metallbändern an den Stahlträgern. Wiggen-Stube, Landesmuseum Zürich.

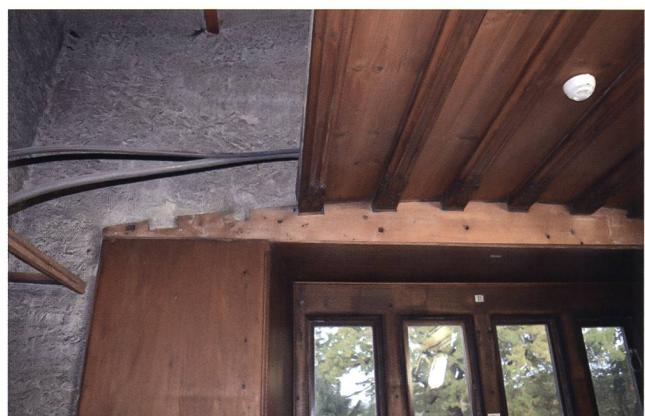
Abb. 18 Deckenbalken und -bretter liegen direkt in den Ausklinkungen der Unterkonstruktion. Helfenstein-Stube aus der Fraumünsterabtei in Zürich, Landesmuseum Zürich.

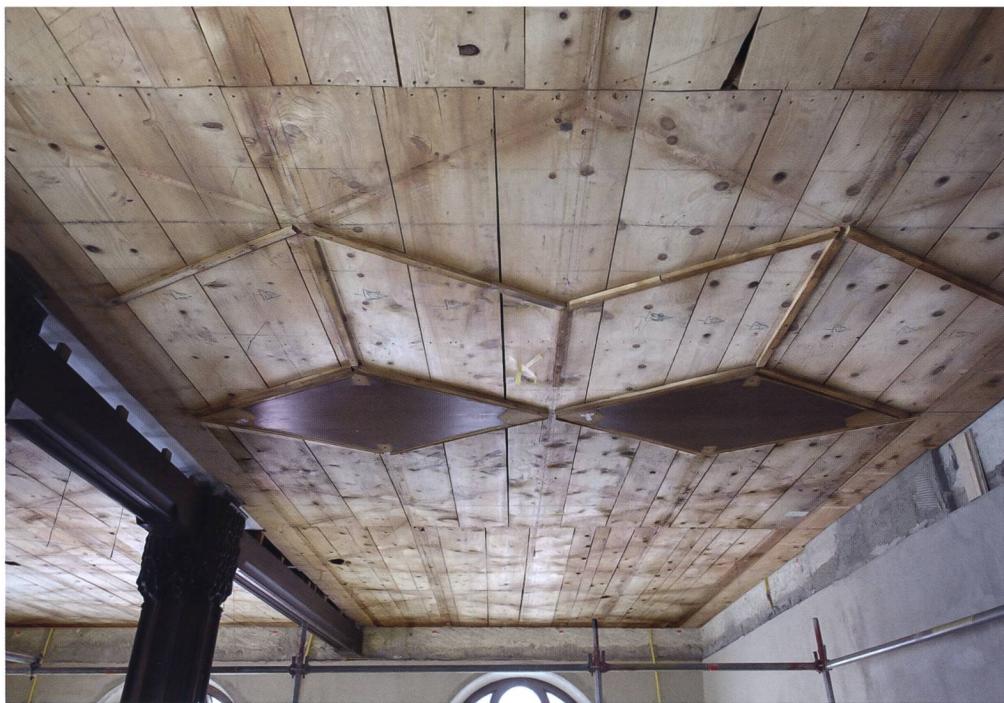
Abb. 19 Durchgehende hölzerne Blinddecke mit Schiftplatten und zwei montierten Deckenfüllungen. Decke aus dem Schloss Arbon, Landesmuseum Zürich.

riedhaus wurden die Füllungsfelder auf eine durchgehende hölzerne Blinddecke montiert (Abb. 19–20). Diese «Unterdecken» bestehen aus genuteten Brettern, die untereinander mit losen Federn verbunden sind. Bei der Decke Arbon sind die Bretter mit Drahtstiften an einzelnen Balken befestigt, die wiederum mit Eisengurten, Holzleisten und Nägeln zusammengehalten werden. Die gesamte Balkenkonstruktion lag ohne zusätzliche Fixierung auf Stahlträgern auf (siehe Abb. 32).

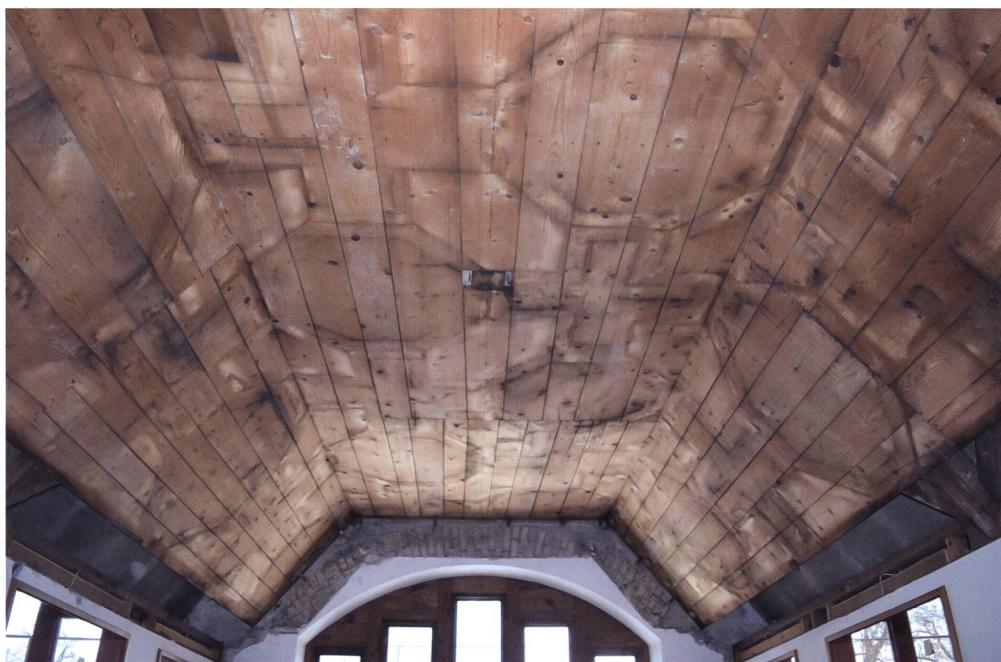
Abb. 20 Durchgehende hölzerne Blinddecke, die auf einer darunterliegenden Rahmenkonstruktion montiert ist. Decke aus dem Winkelriedhaus Stans, Landesmuseum Zürich.

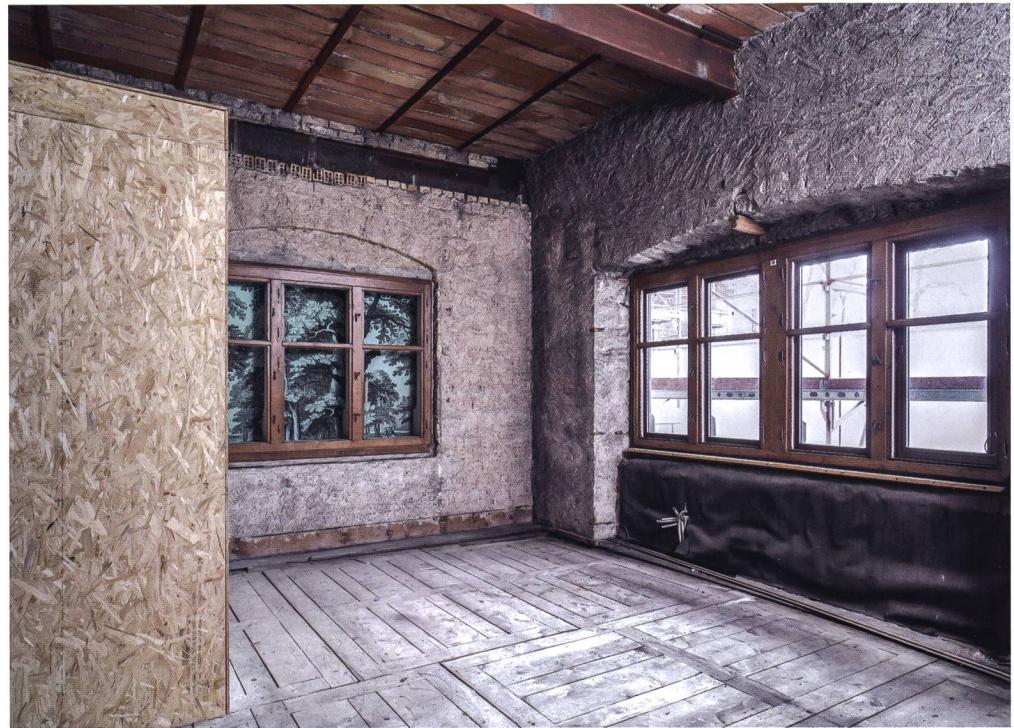
Abb. 21 Komplett verlegter Blindboden, der direkt auf dem Betonboden des Rohbaus aufliegt. Seidenhof-Stube, Landesmuseum Zürich.

Die Unterkonstruktionen der Böden, die allesamt beim erstmaligen Einbau der Zimmer ins Landesmuseum neu angefertigt worden waren, unterschieden sich ebenfalls in ihrer Machart. Die Varianten reichen von einem komplett verlegten Blindboden (Seidenhof-, Waser-, Pestalozza-Stube; Abb. 21) über einen Holzrost (Oetenbach-, Walliser-Stube) bis hin zu einer Montage der Bodenbretter mit zahlreichen Schifthölzchen direkt auf dem Betonboden (Wiggen-Stube, Privatstube aus der Fraumünsterabtei;

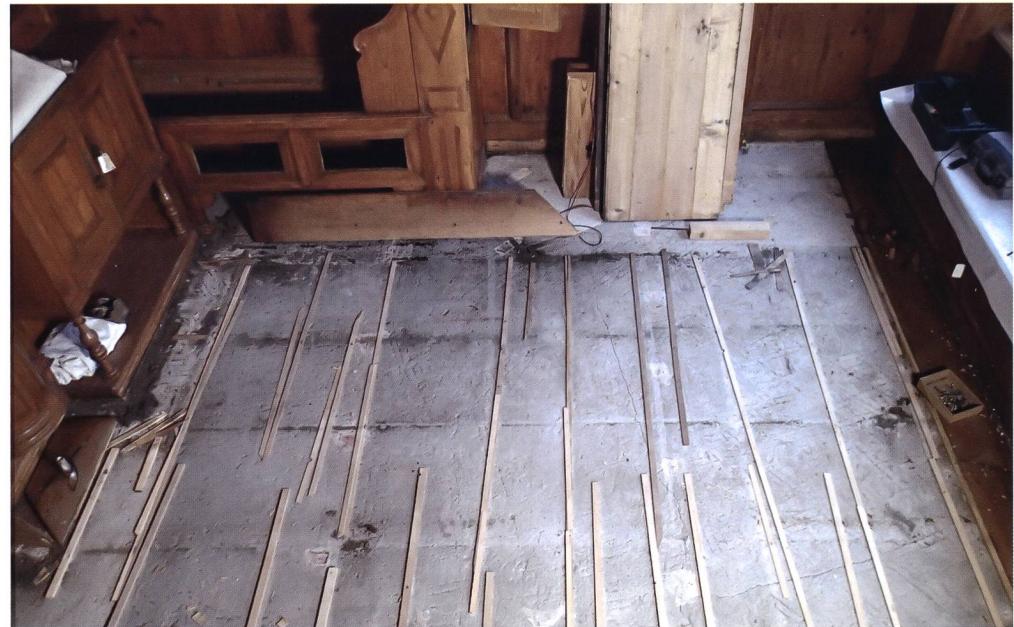
Abb. 22 Lose ausgelegte Leisten und Schifthölzer als Unterlage für die Bodendielen. Wiggen-Stube, Landesmuseum Zürich.

Abb. 22). Die Bodenbretter waren entweder mit Schrauben in der Unterkonstruktion fixiert oder schwimmend verlegt und mit Fremdfedern untereinander verbunden (Amtsstube aus der Fraumünsterabtei).

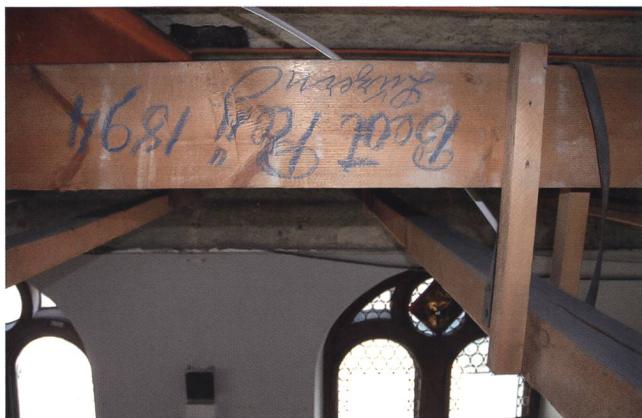
Abb. 23 Signatur des Schreiners Beat Rey von 1894 auf einer Deckenunterkonstruktion, der am Einbau der Decke beteiligt war. Decke aus dem Schloss Arbon, Landesmuseum Zürich.

Verantwortlich für den Einbau mehrerer Decken waren zudem die Schreiner Eduard Golbach, Beat Rey und der Maler E. Bänniger (Abb. 23).<sup>16</sup> Des Weiteren wurde durch die angegebenen Jahreszahlen zwischen 1894 und 1897 deutlich, dass bereits damals der Einbau von mehreren Zimmern und Decken durch verschiedene Schreiner parallel ausgeführt worden war. Nebst Signaturen und wenigen Zeichnungen (Abb. 24) waren rückseitig alte Numerierungen angebracht, die entweder aus der Zeit des

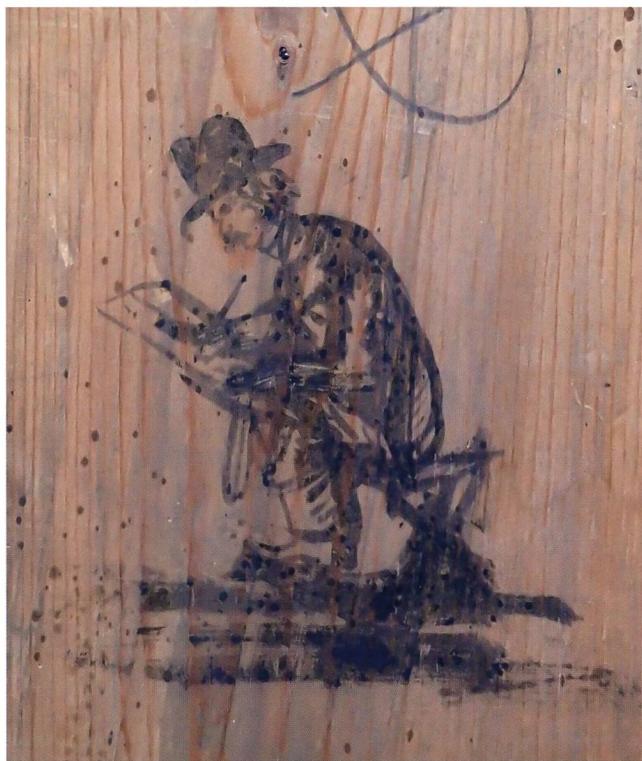
Abb. 24 Zeichnung auf der Rückseite eines Deckenbrettes. Decke aus der Kirche Windisch, Landesmuseum Zürich.

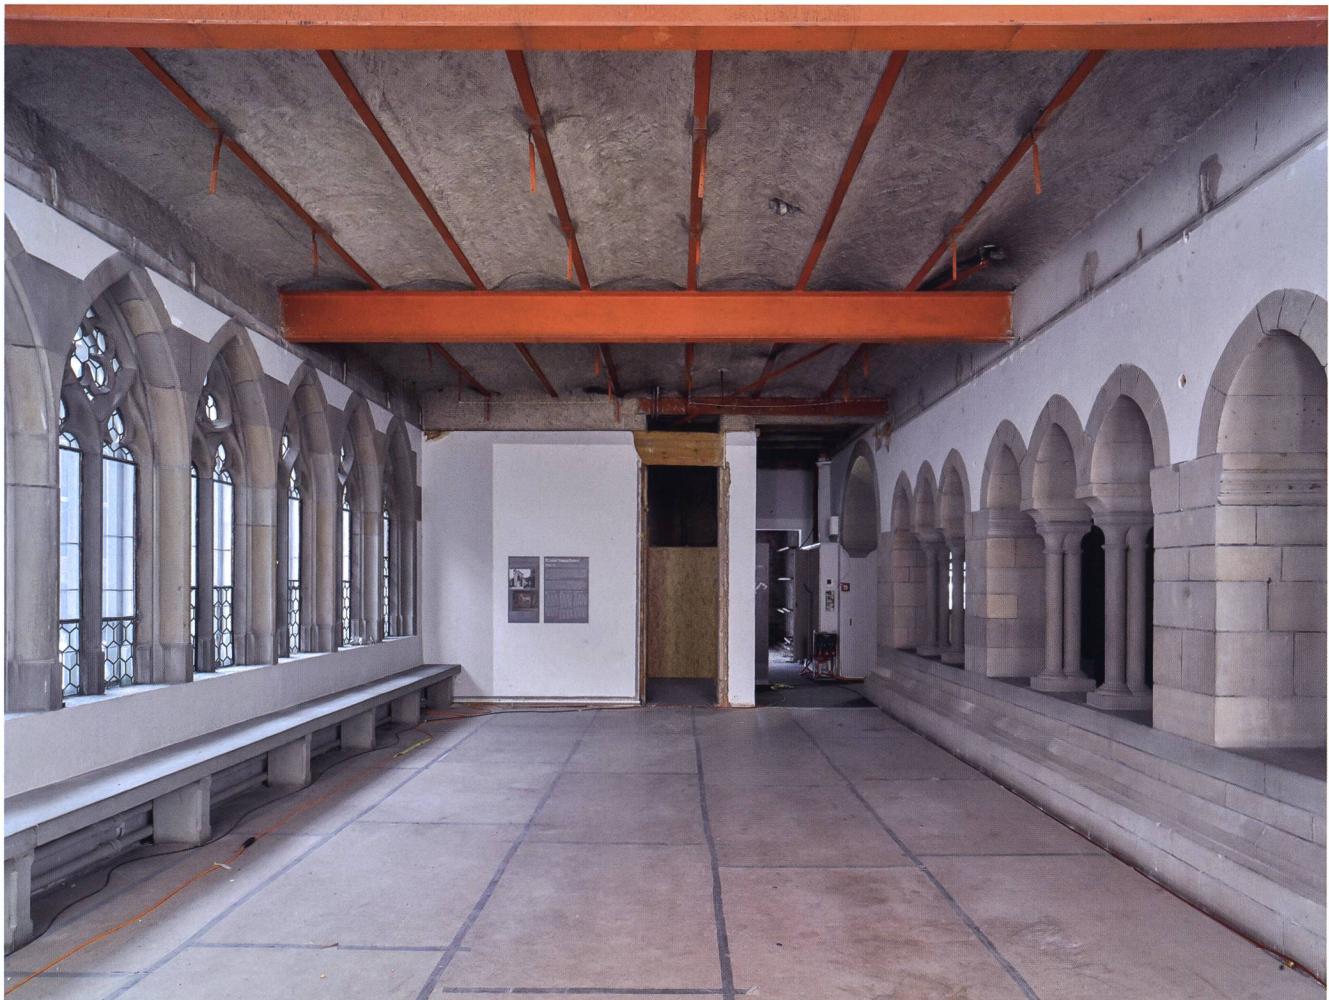
Abb. 26 Originale Betondecke mit Stahlträgern von 1898 nach dem Ausbau der Holzdecke aus der St. Sebastianskapelle, Igels. Oberer Kreuzgang, Landesmuseum Zürich.

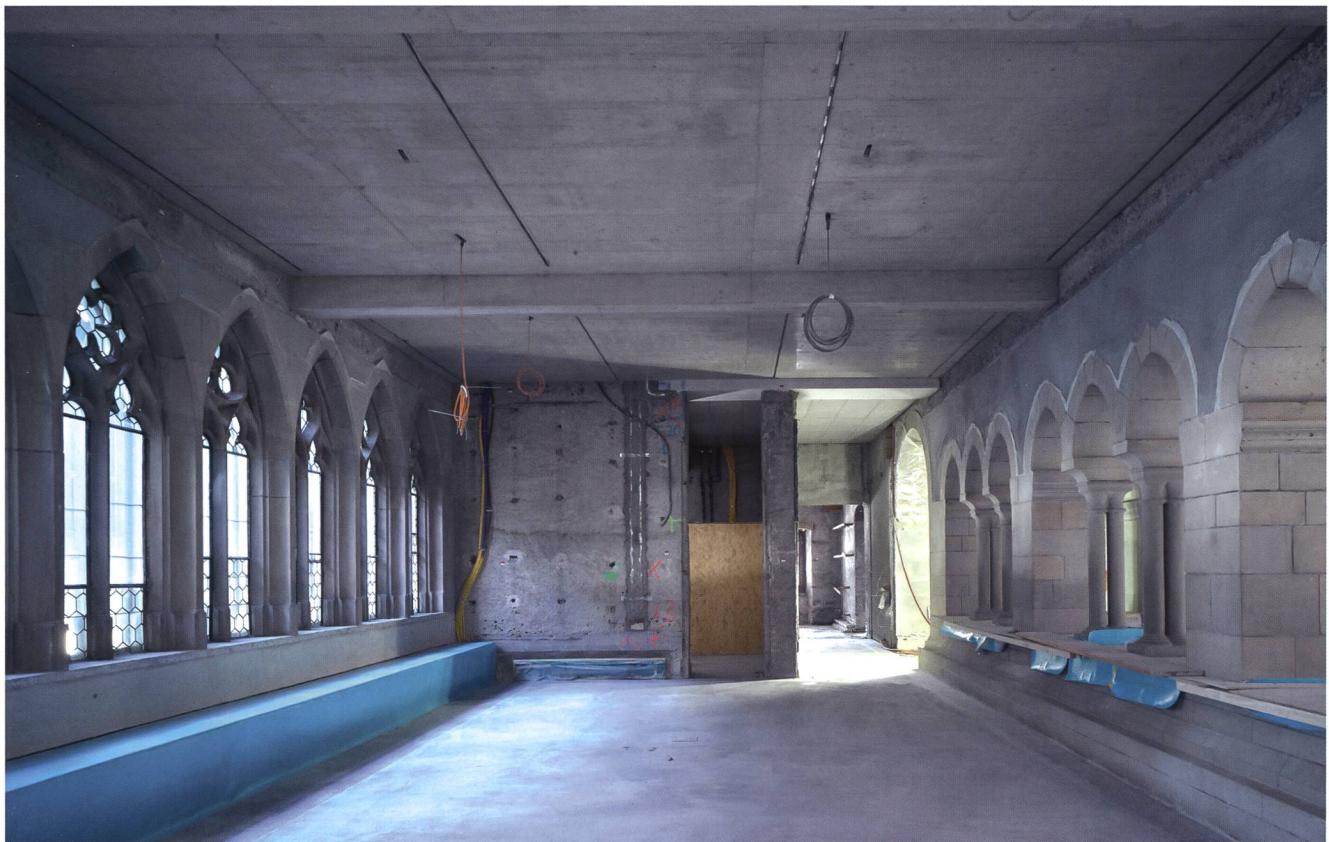
Abb. 27 Neu betonierte Decke und mit Beton ummantelte Stahlträger nach der Sanierung. Oberer Kreuzgang, Landesmuseum Zürich.

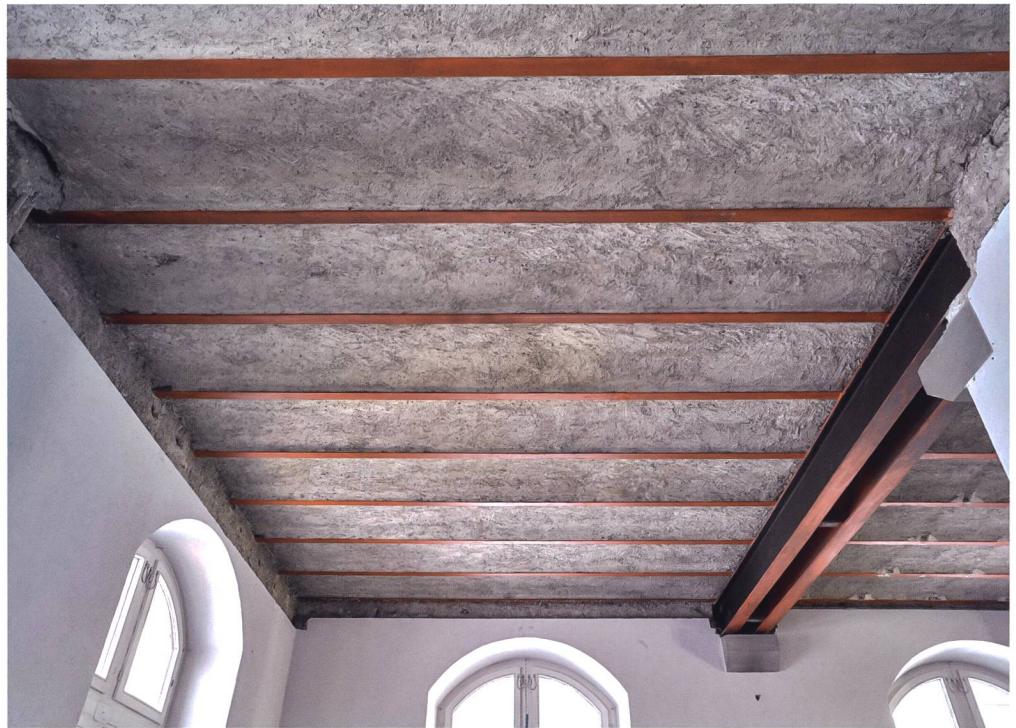
Abb. 28 Originale Betondecke mit Stahlträgern von 1898 nach dem Ausbau der Holzdecke aus dem Haus zur Goldenen Gilge, Zürich. Raum Korridor 00.102.H, Landesmuseum Zürich.

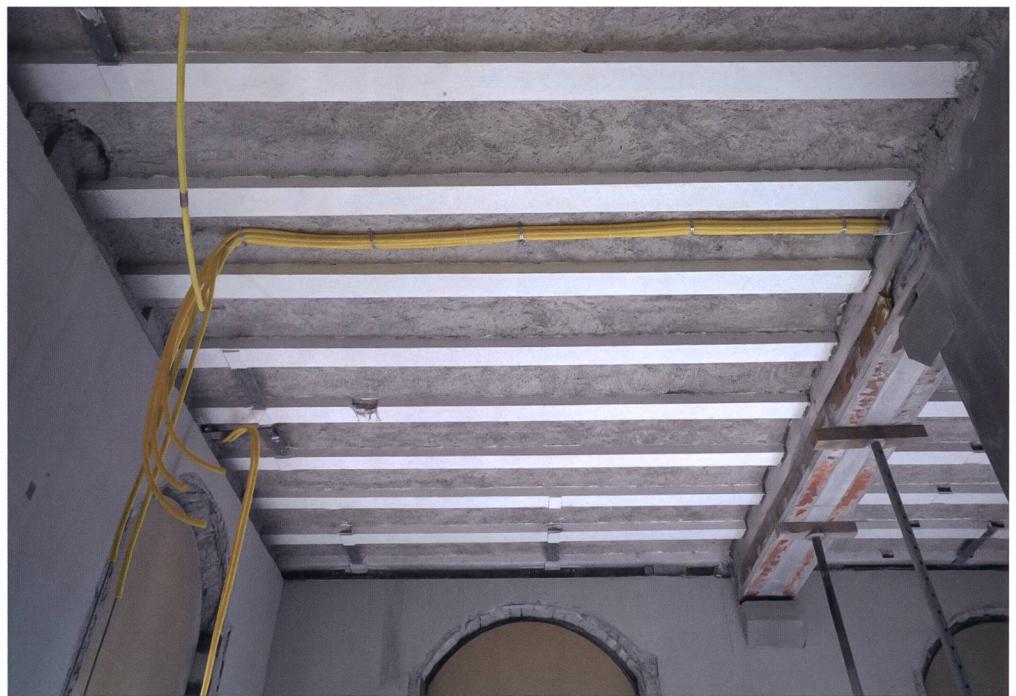
Abb. 29 Neu betonierte Decke und mit Spritzputz als Brandschutz ummantelte Stahlträger nach der Sanierung. Raum Korridor 00.102.H, Landesmuseum Zürich.

der Konservatoren-Restauratoren die Halfenschienen in die neuen Betondecken integriert wurden.

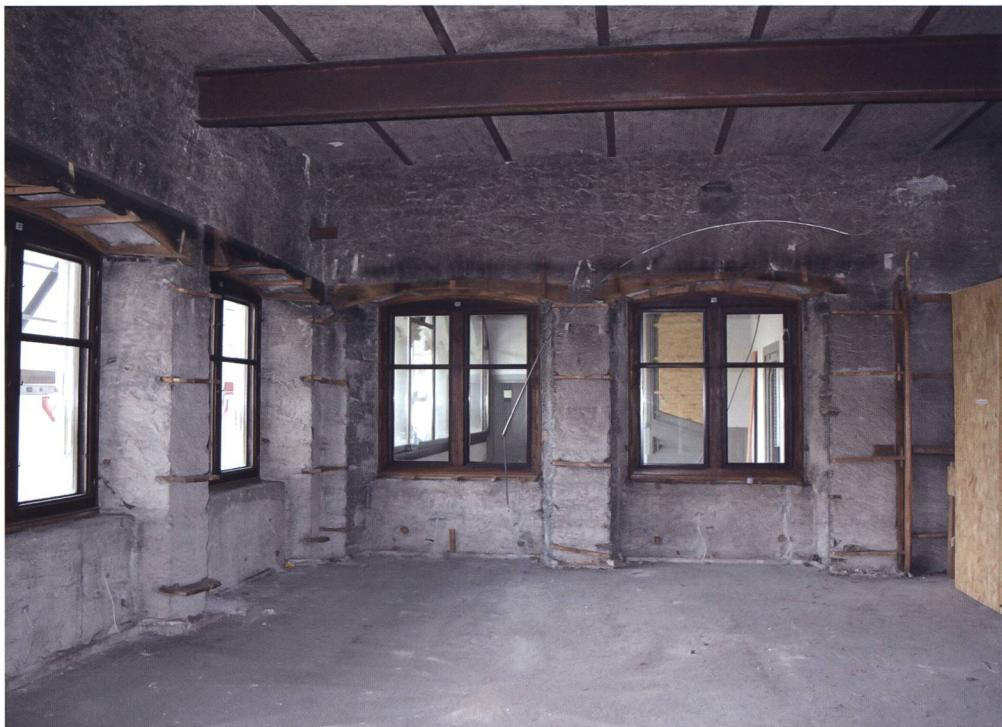
Abb. 30 Zimmer nach dem Ausbau der hölzernen Wandverkleidung und vor der Sanierung. Über und zwischen den Fenstern sowie in den Fensternischen ist die im Raum verbliebene Unterkonstruktion erkennbar. Amtsstube aus der Fraumünsterabtei Zürich, Landesmuseum Zürich.

Die Unterkonstruktionen der Zimmer konnten beim Ausbau der Interieurs teilweise im Raum belassen werden und dienten als Anhaltspunkte für den exakten Wiedereinbau (Abb. 30). Dies war möglich, da nicht an allen Wänden Sanierungsmassnahmen nötig waren. Zudem

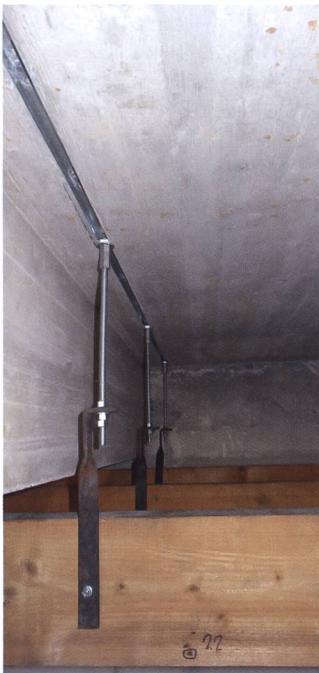
Abb. 31 Deckenaufhängung der Unterkonstruktion mithilfe einer Kombination aus neuen Halfenschienen und alten Stahlankern. Waser-Stube aus der Rosenburg, Stans, Landesmuseum Zürich.

tigungsmittel wie Metallbänder oder -schlaufen wieder verwendet werden sollten. War dies aufgrund der Baumassnahmen nicht mehr möglich, kam ein einheitliches modernes Hängesystem mit sogenannten Halfenschienen<sup>18</sup> zum Einsatz.

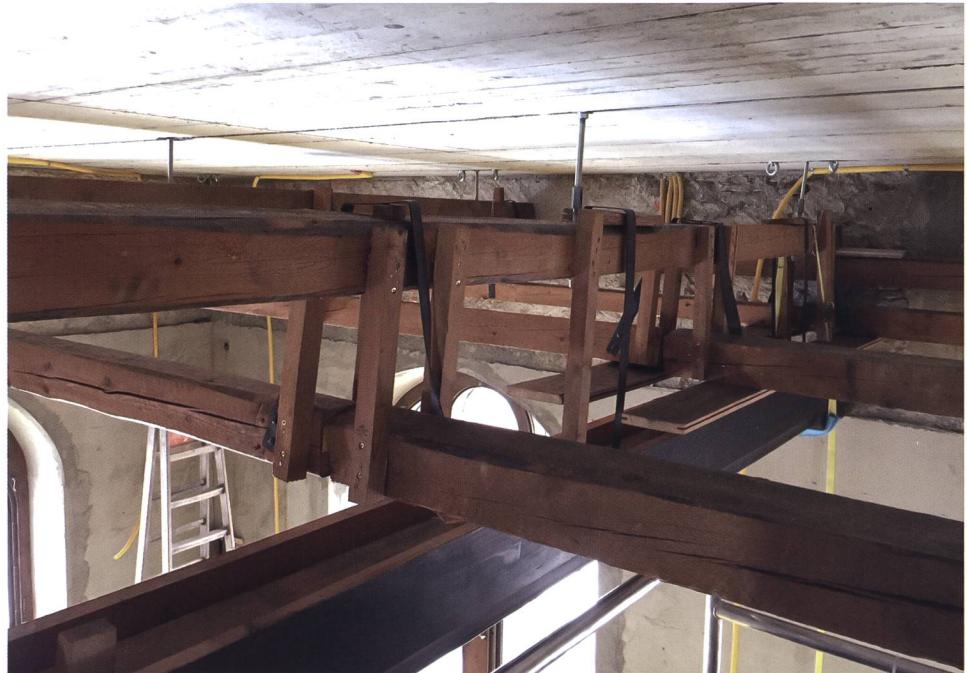
Abb. 32 Deckenunterkonstruktion, die an neuen Halfenschienen an der Betondecke montiert ist. Die Unterkonstruktion ist in sich mit den originalen Metallschlaufen verbunden. Decke aus dem Schloss Arbon, Landesmuseum Zürich.

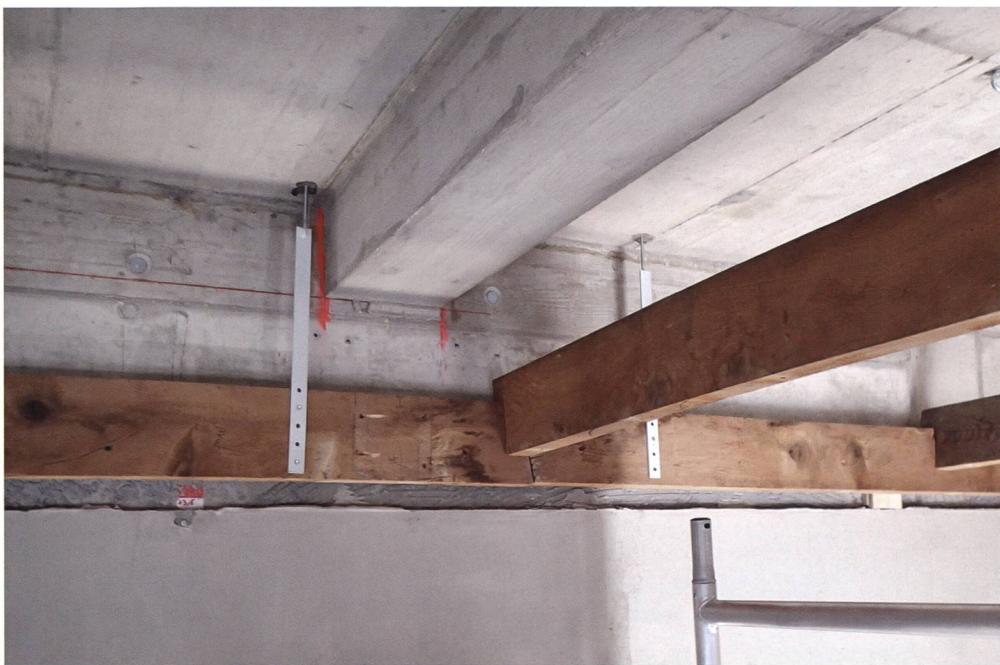
Abb. 33 Die Rahmenbalken der Unterkonstruktion wurden mithilfe von Bankeisen direkt in der Betondecke verankert. Decke aus der Kirche Windisch, Landesmuseum Zürich.

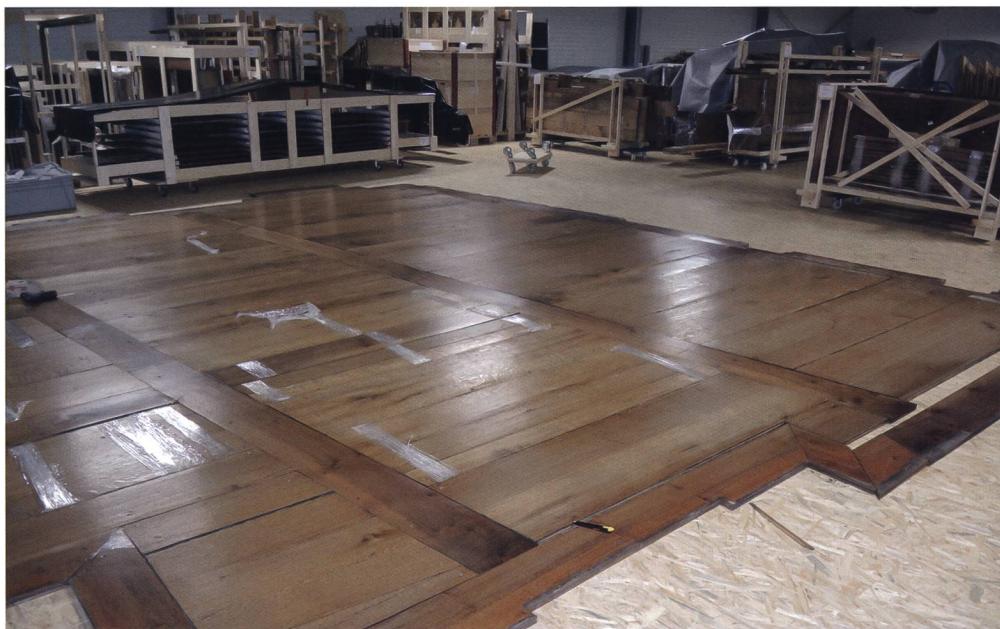
Abb. 34 Boden aus der Seidenhof-Stube, der im Zuge der Restaurierungsmaßnahmen und als Vorbereitung für den Wiedereinbau im Pavillon im Sammlungszentrum ausgelegt worden ist. Sammlungszentrum, Affoltern am Albis.

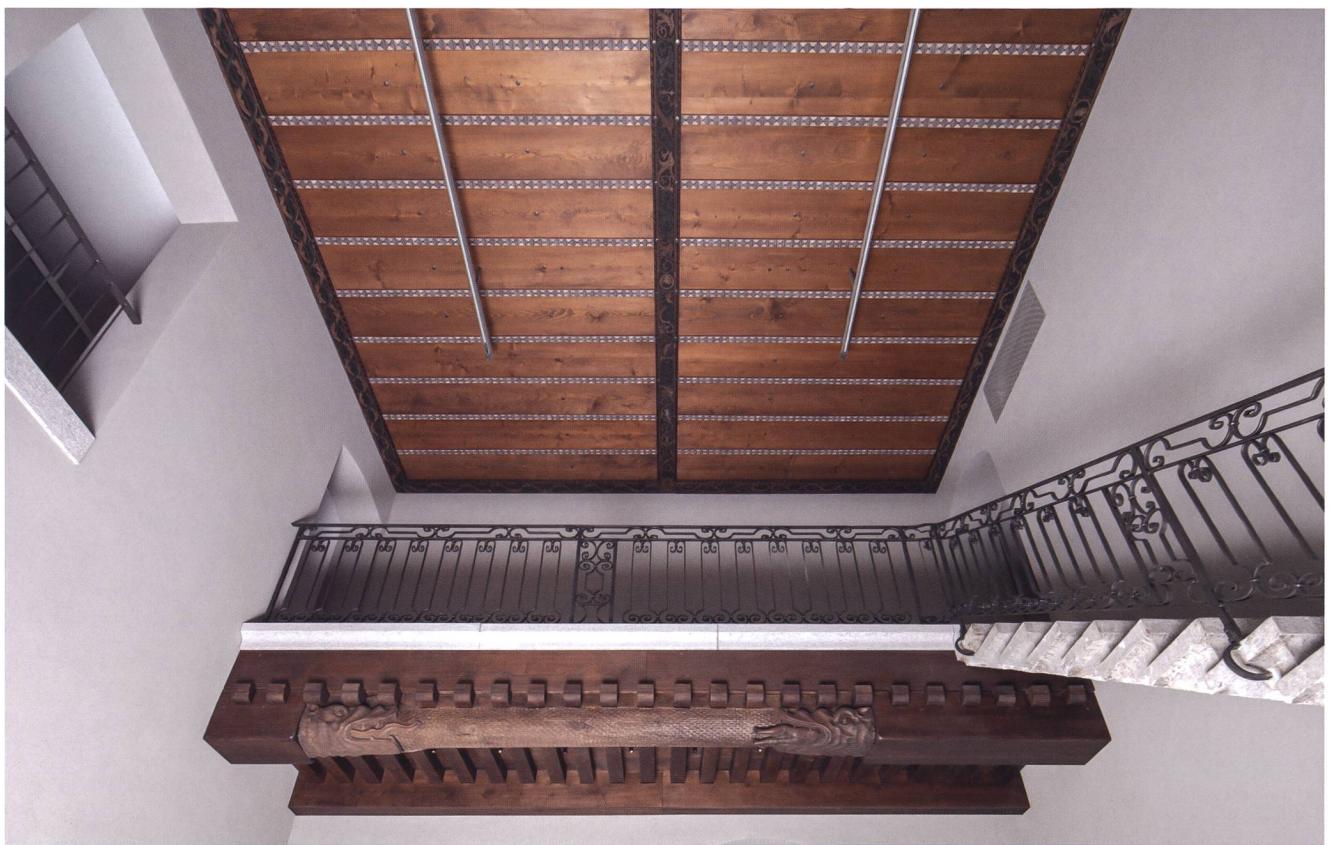
Abb. 35 Teilrekonstruierte Decken nach dem Wiedereinbau im Lichthof des Landesmuseums. Decke aus dem Schloss Neunkirch (oben) und dem Schloss Promenthal (unten), Landesmuseum Zürich.

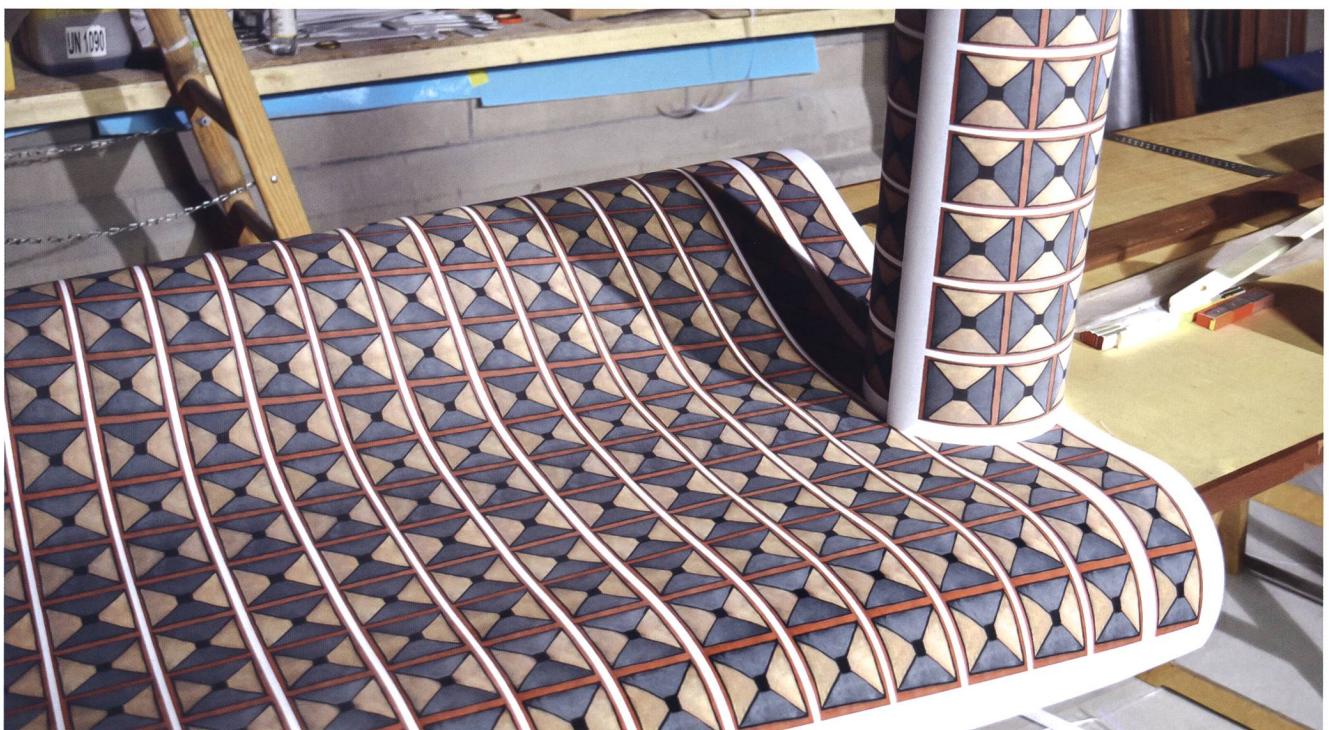
Abb. 36 Gedruckte Papierstreifen für die Rekonstruktion der Abdeckleisten an der Decke aus dem Schloss Neunkirch. Die einzelnen Streifen wurden passend ausgeschnitten und auf die Holzleisten aufgeklebt.
