**Artikel:** Der Aus- und Einbau der Historischen Zimmer im Landesmuseum Zürich : ein Erfahrungsbericht

# Der Aus- und Einbau der Historischen Zimmer im Landesmuseum Zürich – Ein Erfahrungsbericht

von GABY PETRAK

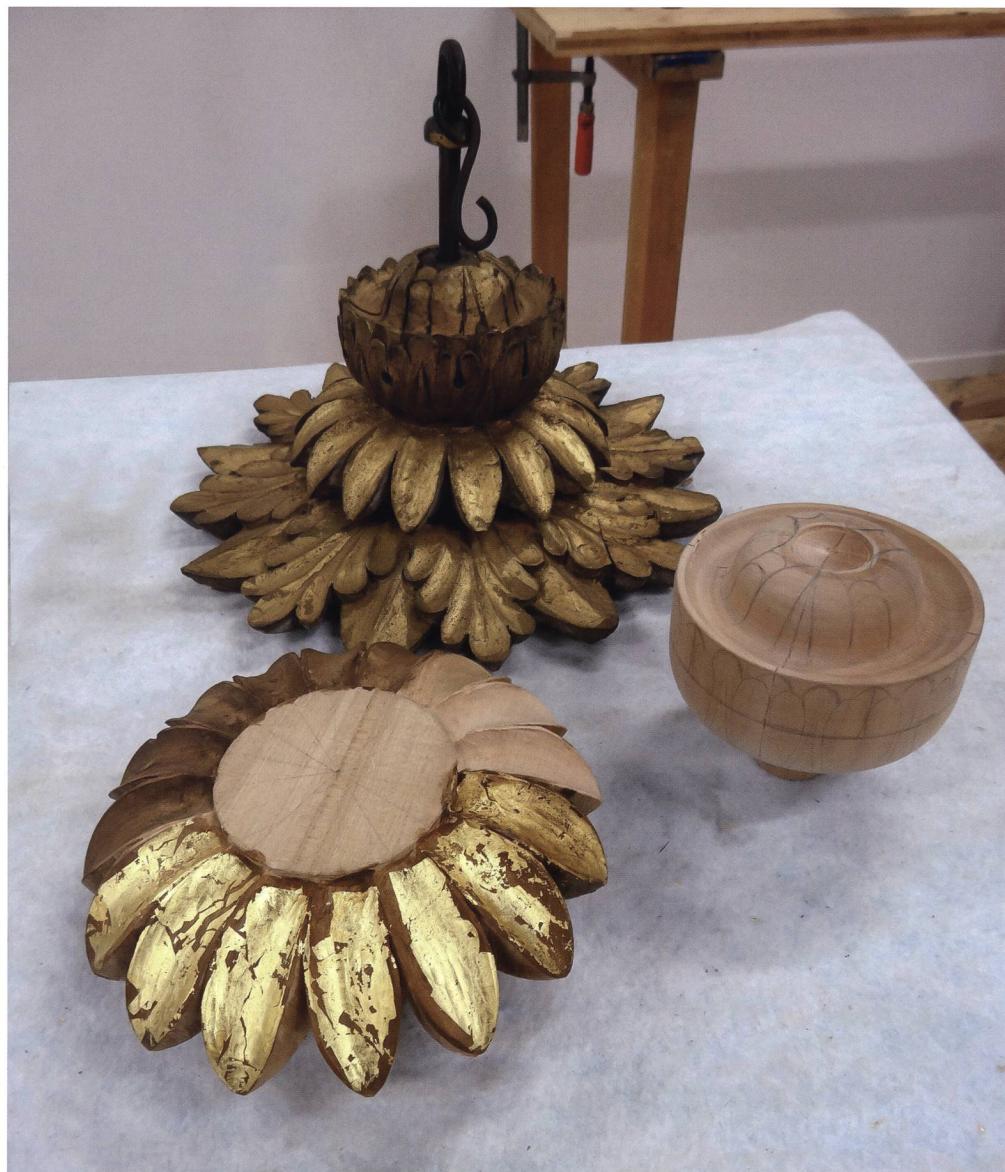
Abb. 37 Originale Rosette aus der Pestalozza-Stube (hinten) und Teile der sich in Arbeit befindenden originalgetreuen Rekonstruktion. Sammlungszentrum, Affoltern am Albis.

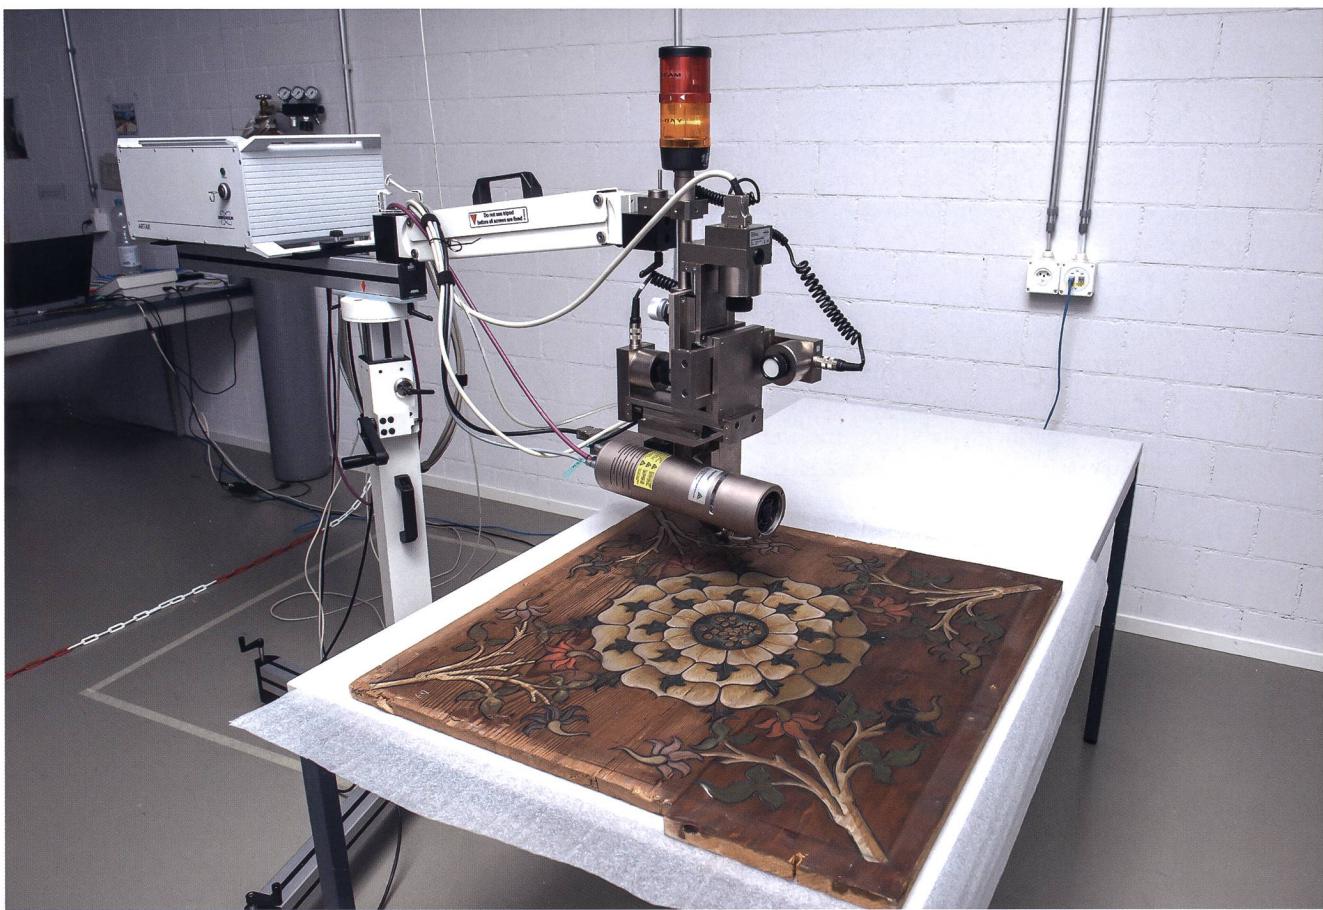
Abb. 38 Analyse eines Deckenfeldes der Decke aus dem Schloss Arbon mittels  $\mu$ -XRF zur Bestimmung der in der Malerei verwendeten Pigmente. Sammlungszentrum, Affoltern am Albis.

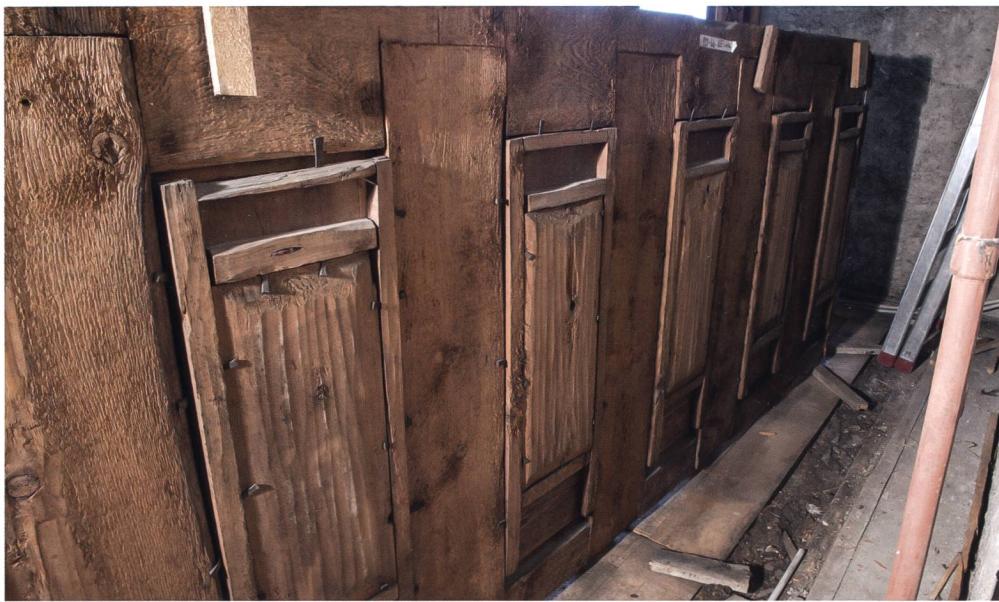
Abb. 3 Rückseite einer Wandverkleidung, welche die Konstruktion und Holzverbindungen offenbart. Seidenhof-Stube, Landesmuseum Zürich.

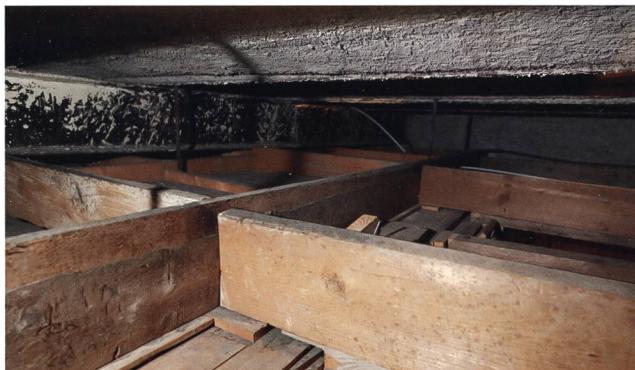
Abb. 40 Blick auf die Unterkonstruktion einer Decke, mit nur wenig Abstand zu den darüber liegenden Stahlträgern. Zu sehen sind die Überblattung der Balken sowie Schiftungen und Verkeilungen der Elemente. Pestalozza-Stube, Landesmuseum Zürich.
