Sellenbüren

Ein Beitrag zur Burgenkunde des Hochmittelalters in der Schweiz

Von HUGO SCHNEIDER

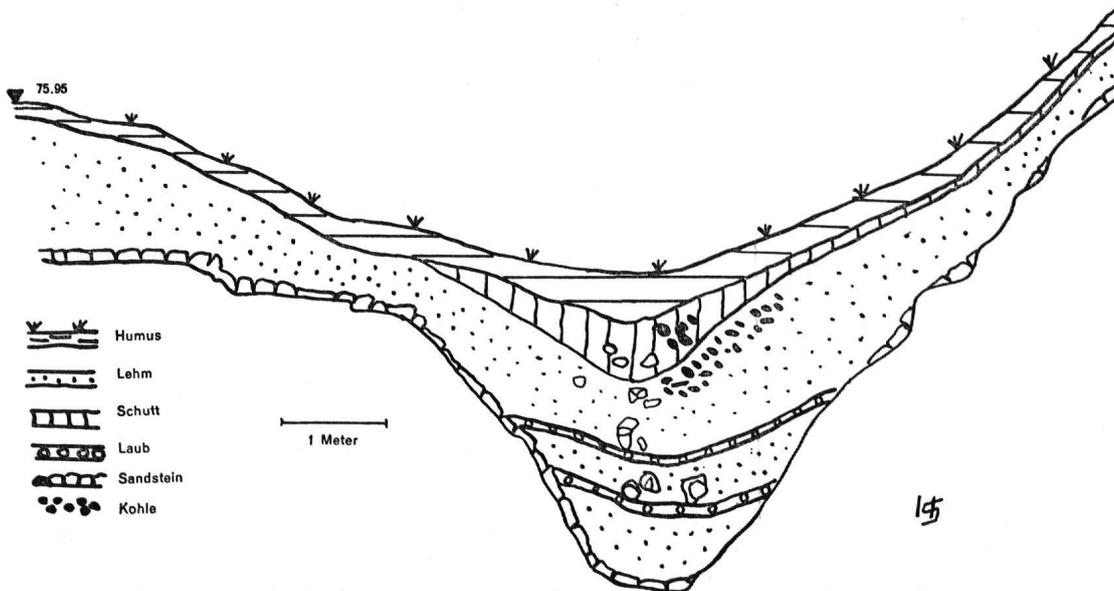
Abb. 1. Schnitt durch den westlichen Burggraben, mit Einsturzgeröll, Kohlenresten und Laubeinschlüssen

Die Schichtung selbst ist im Schnitt 1 am besten zu erkennen. Die erste, unterste Lage von 64 cm Dicke barg lediglich einige lose Steine in sich und war im übrigen von feinem hellbraunem Mergelsand gebildet. Eine rund 6 cm dicke Laubschicht überlagerte sie, auf der wiederum am tiefsten Punkt Steinbrocken lagen. Mörtel kann an diesen Steinen nicht einwandfrei festgestellt werden, hingegen waren einzelne Stücke sehr stark angebrannt. Diese Steinschicht, durchsetzt von feinem geschlemmtem Sand, war ungefähr 30 cm dick und nach oben mit einer 8 cm hohen Laubschicht abgedeckt. Die nun aufwärts folgende Schicht, welche am breitesten Ort 80 cm erreichte, schloss nicht nur gebrochene Sandsteine, sondern auch behauene Tuffe und stark angebrannte, kleinere Stücke in sich. Überdies traten im obersten Viertel erstmals Restchen von Holzkohle auf, welche sich vom tiefsten Punkt gegen den bergwärts gelegenen Abhang anlehnten und parallel zu diesem in einem bis zu 55 cm dicken Gürtel anstiegen. Die zuoberst gelegene Humusschicht teilte sich wiederum in zwei Lagen, von denen die untere stark angebrannte, gerötete Sandsteine und Holzkohlenteilchen enthielt. Dagegen erreichte die obere, praktisch reine, von keinen Einschlüssen durchsetzte Humuslage eine Dicke bis zu 50 cm⁷.

⁶ Vgl. Abb. 1.

⁷ Vgl. Abb. 1.

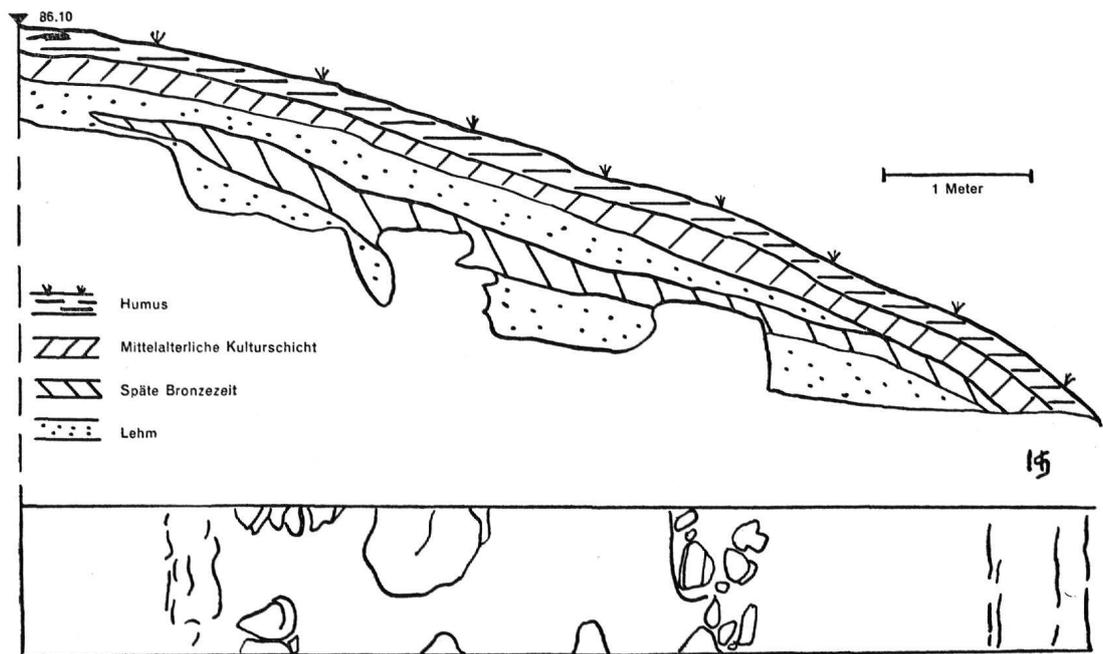
Abb. 2. Schnitt 10, südliche Wand mit den zwei Kulturschichten und Aufsicht mit bronzezeitlicher Steinsetzung

Es misst etwa 13 m in der Länge und rund 21 m in der Breite und zeigt gegen das Tal hin eine leichte Neigung. Es versprach neben dem höchsten Punkt am meisten Resultate, denn seine Lage erschien für Besiedelung besonders einladend. Aus diesem Grund wurde der erste Schnitt über den Graben hinaus über den Steilabfall und quer über das Plateau bis zum höchsten Punkt weitergeführt. Schon nach kürzester Zeit konnten zwei Kulturschichten festgestellt werden. Auf dem unmittelbaren gewachsenen Boden, welcher teilweise durch anstehenden Sandstein, sogenannte Knauerblöcke, und durch stark grün gefärbte, mergelhaltige Schichten gebildet wird, lag die unterste Kulturschicht in einer Dicke von durchschnittlich 20 cm. Ihre Breite betrug rund 2,5 m. Sie hatte keine absolut horizontale Lage, sondern zeigte ebenfalls leichte Neigung gegen

Westen. Einzelne Knauerblöcke scheinen aus der Schicht hervorgeschaut zu haben. Aus den weiteren Schnitten 2, 3, 10, 11, 12, 13 und 14 ging eindeutig hervor, dass diese unterste Kulturschicht nicht die gesamte Fläche überlagerte, sondern vielmehr in Form eines Bandes dem Abhang entlanglief. An Funden enthielt sie zahlreiche Knochen und einzelne Nester mit Keramikkleinfunden. Diese Keramik zeigte dicke Wandung, stark rote Färbung und ganz grobe Einsprengsel. Einige Randprofile befanden sich dabei, die eine Datierung in die Spätbronzezeit ermöglichten (Abb. 11).

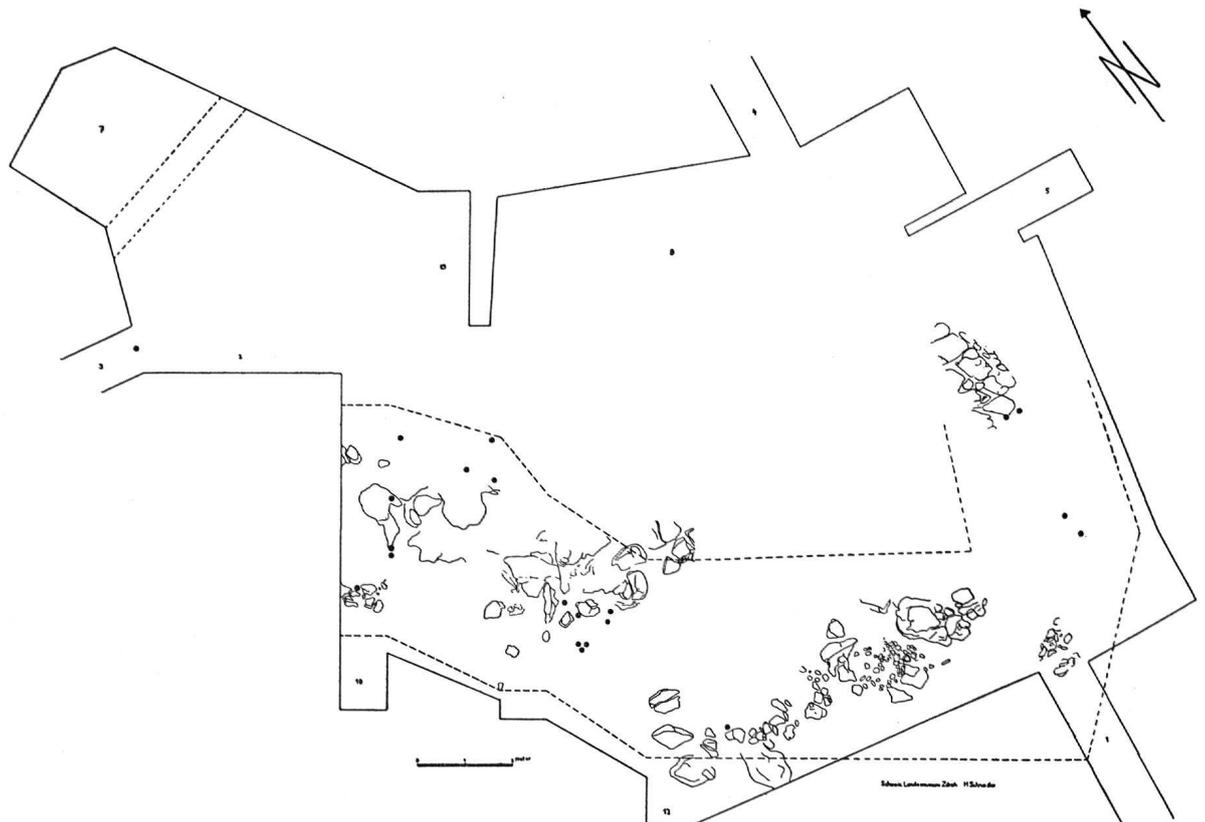
Abb. 3. Westliches Plateau. Spätbronzezeitliche Kulturzone (punktiert) mit Fundstellen (Punkte)

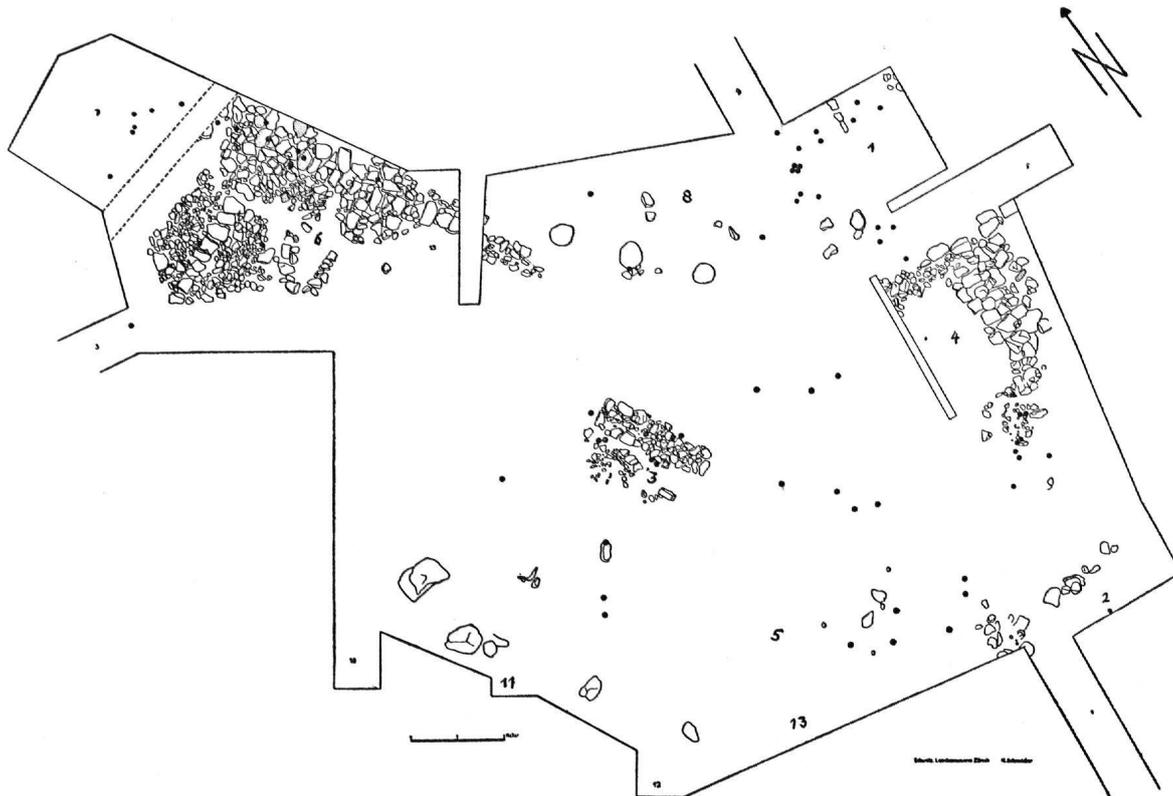
Abb. 4. Westliches Plateau. Hochmittelalterliche Kulturschicht mit Fundstellen (Punkte), Plattenbelägen und den drei Pfostenlöchern

Auf dieser untersten Kulturschicht lag eine 30 cm dicke, zähe, braune Lehmschicht und darüber eine weitere Kulturschicht, welche teilweise direkt in die dünne humöse Zone und die darüberliegende Grasnarbe übergang. Diese obere und jüngere Kulturschicht bedeckte das ganze Plateau. An der Südflanke griffen beide Schichten an einzelnen Stellen ineinander, so dass eine scharfe Trennung dort nicht überall genau durchführbar war. Weitere Resultate zeigten vor allem die Felder, welche in der zweiten Etappe freigelegt wurden. An Funden ergaben sie Hufeisenfragmente, einen Sporn, verschiedene Pfeileisen, ein Messerchen, einzelne Bronzezeitteile, ein Panzerringlein, einzelne Keramikfragmente, worunter zwei schöne Randstücke, und wiederum sehr viele Knochen. Längs des oberen Abhanges wurde ein regelrechter Steinbelag aufgedeckt (Feld 6), und zwar hatte man hier offensichtlich Steinplatten zu einem geschlossenen Boden zusammengefügt. Ein analoges Steinbett trafen wir auch an der Südwestflanke (Feld 4 und 9). Nur waren dort die Platten treppenartig geschichtet (Abb. 14). Dass es sich hier um Menschenwerk handelt, liegt ausser allem Zweifel, denn es liessen sich im rechten Winkel gefügte Steine erkennen; überdies waren Brandspuren vorhanden, und behauene Tuffe wechselten mit runden Flußsteinen und scharfkantigen Sandsteinplatten (Abb. 4).

Ganz besonderes Interesse boten drei Pfostenlöcher (Feld 8). Sie waren kreisrund in den weichen Molassefels eingeschnitten und konnten nur wegen ihrer etwas dunkleren Färbung entdeckt werden. Sie wiesen einen Durchmesser von 25 cm auf und lagen in genauen Abständen von rund 90 cm in einer Linie. Die Steine, welche zur Verkeilung der Pfosten dienten, fanden sich noch am Grunde. Besonders interessant war ein Querschnitt durch ein solches Pfostenloch. Die beinahe flache Sohle zeigte nur einen leichten Anzug von der Mitte her. Es scheint, dass die Pfosten nicht in eine Spitze geschnitten wurden, sondern unten eine ziemlich gerade Schnittfläche aufwiesen. Dass diese drei Pfostenlöcher zu irgendeiner Konstruktion gehörten, ist sicher. Die zeitliche Einordnung ins Mittelalter scheint gegeben, da die Löcher ausserhalb der bronzezeitlichen Kulturschicht liegen (Abb. 13).

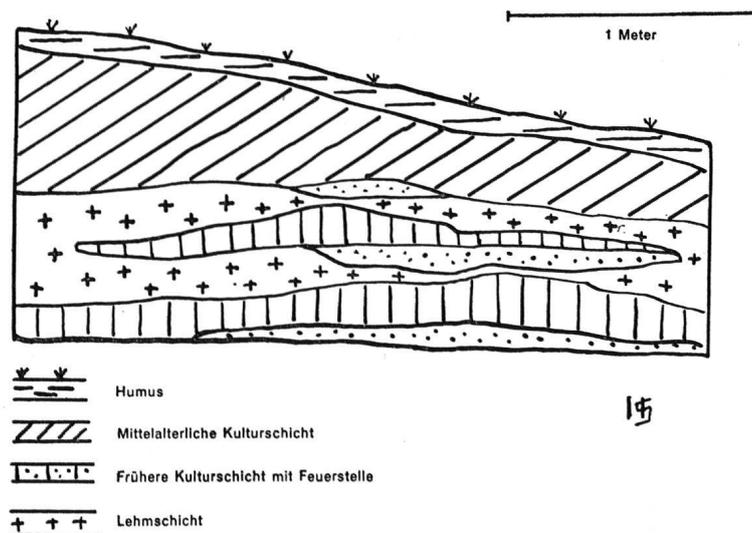
Abb. 5. Feld 1, Südwand mit Kulturschichten und Feuerstellen mit Aschenauflage

Einige spezielle Probleme stellte auch die südwestliche Flanke des Plateaus im Feld 1. Beim Glätten der einen Wand zeigten sich mit aller Deutlichkeit drei übereinanderliegende Feuerstellen. Niveauausmessungen ergaben, dass die unterste noch in der bronzezeitlichen Kulturschicht drin liegen musste. Hingegen waren die beiden höheren bereits als mittelalterlich anzusprechen, denn ihre Lage stimmte mit derjenigen der Pfeileisen, die in der Nähe gefunden wurden, absolut überein. Die alleroberste und jüngste Brandschicht vermochten wir nicht völlig freizulegen, da eine sehr schöne Buche ihr Wurzelwerk schützend darüber ausgebreitet hatte. Alle drei Feuerstellen lagen auf einer zähen Lehmschicht auf und waren mit einem starken Belag von feinsten grauer Asche bedeckt. Die starke Anhäufung von Holzkohle und von in unmittelbarer Nähe liegenden Tierknochen sowie die scharfe Grenzlinie erhärteten die Ansicht, es handle sich um Herdstellen (Abb. 5 und 8).

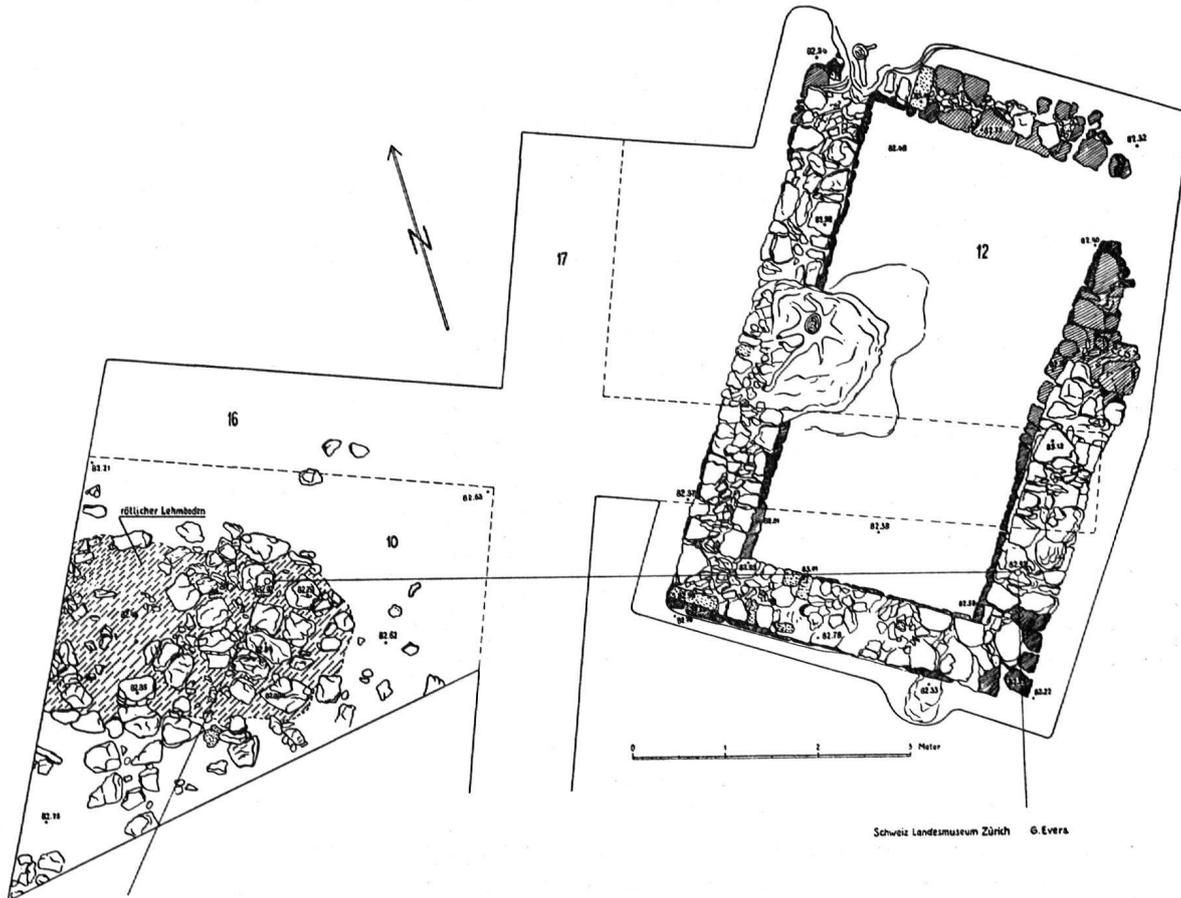
Abb. 6. Östliches Plateau mit Fundament des «Herrenhauses» und loser Steinsetzung

bare Mauerzüge von rund 70 cm Dicke. Sie verliefen parallel zueinander und wiesen ganz deutliche Mörtelspuren auf. Das zwischen diesen beiden Mauerfluchten liegende Feld war mit grösseren und kleineren Steinplatten ausgefüllt. Sorgfältig wurde der Verlauf dieser Mauerung gesucht, die schwache Humusdecke abgeschält und die Steinlage gereinigt. Als Resultat ergab sich ein rechteckiger Grundriss mit $6,38 \times 4,06$ m Aussen- und $5,19 \times 2,93$ m Innenmass (Abb. 6). Die Mauerung ruhte allseitig auf einem sauberen Vorfundament. Als Material hatten die Erbauer speziell Sandstein, wenige Bollensteine und an den Ecken vorwiegend Tuffsteine, welche in feuchtem Zustand zugeschnitten wurden, verwendet. Auf der Bergseite, das heisst im Westen gegen den

höchsten Hügel hin, war ein Stück weit eine Fundamentgrube ausgehoben und das Vorfundament hineingelegt. Die Konstruktion entsprach vollkommen dem mittelalterlichen Bautypus. Zwischen zwei sauber geschichtete, teilweise mit gehauenen Steinen gefügte und vermörtelte Mäntel war kleineres Geröll ohne solide Bindung eingefüllt (Abb. 15). Eine Aussenecke, die südwestliche, konnte noch vollkommen intakt freigelegt werden. Sie war von einem sehr genau zugeschnittenen Tuffstein gebildet. Die in der Diagonalen liegende Ecke wies empfindliche Schäden auf, die Unterlage war zu Tal gestürzt und hatte die Mauerung aufgespalten. Die nordöstliche Längsmauer wurde talseitig etwas abgedreht und war von der Mitte weg abgekippt. Die beiden Schmalseiten zeigten noch weitgehend ihren ursprünglichen Zustand. An beiden Mauerzügen fielen besonders einzelne hochgestellte Tuffsteine auf. Sie liefen über die ganze Dicke der Mauer. Das dazwischenliegende Material wurde als nicht ursprünglich erkannt und deshalb ausgeräumt. Dabei trat eine

vollkommen glatte Maueroberfläche zutage. Auffällig war ebenfalls der schön gefügte, sauber geschichtete Plattenbelag. Die Einsenkung oder Öffnung, welche dadurch zwischen diesen Tuffsteinen entstand, lag absolut axial und konnte nur als Eingang gedeutet werden (Abb. 16). Dass Türgewände und Fenstergewände in mittelalterlichen Burganlagen in Tuffstein aufgeführt wurden, lässt sich heute noch an unzähligen Beispielen nachweisen. Bei Sellenbüren lag die Schwellenhöhe wenige Zentimeter über dem gewachsenen Boden und fiel mit der Oberkante des Vorfundaments zusammen.

Die noch feststellbare maximale Höhe des Mauerzuges betrug 72 cm. Dass wir es dabei mit einem ursprünglich ganz in Stein aufgeführten Bau zu tun haben, ist wohl kaum anzunehmen. Vielmehr scheint es, dass nur ein niedriger Unterbau aus Steinen aufgemauert war und dass sich darüber eine Holzkonstruktion erhoben hatte. Ausserhalb dieses Mauervierecks konnten wir in unmittelbarer Nähe keine Steine mit Mörtel Spuren finden. Dagegen war das Innere vollständig mit Platten ausgefüllt, an denen Spuren von Bindemitteln anhafteten, und es scheint, dass diese Einfüllung ganz systematisch vor sich gegangen ist.

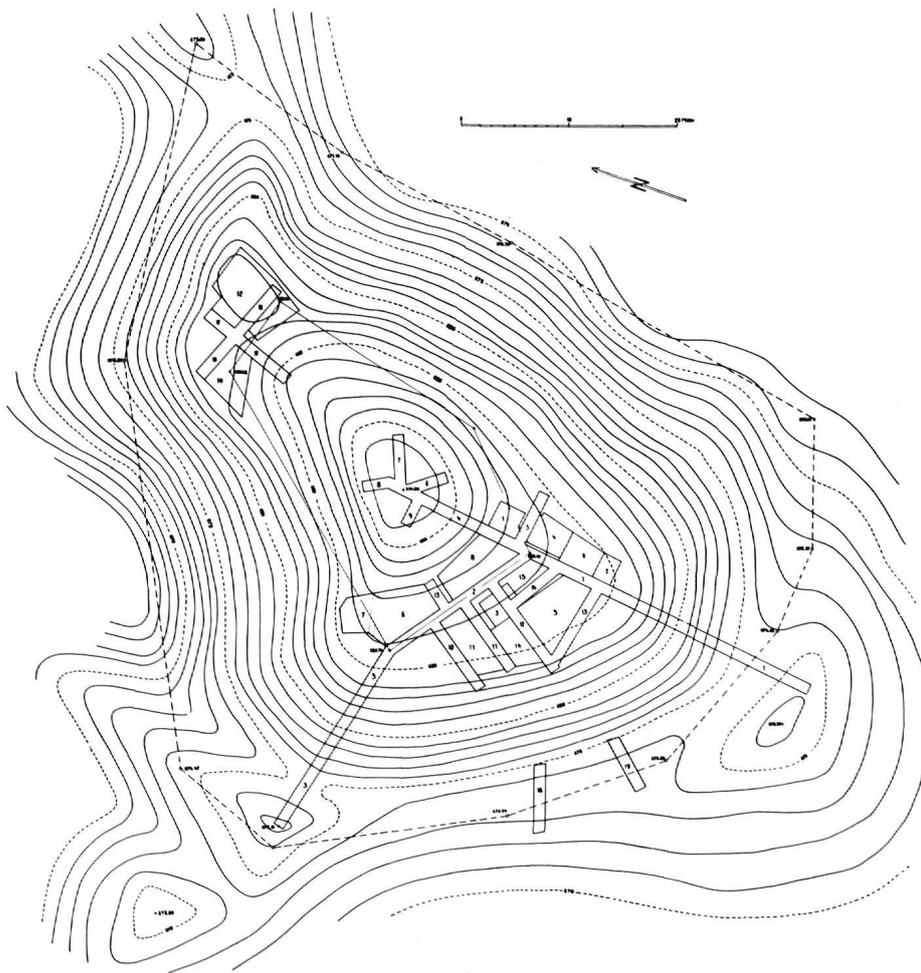
7 Kurvenplan des Burghügels mit den eingezeichneten Sondierschnitten und -feldern

In der ersten Grabungskampagne war man darauf bedacht, mittels einiger Sondierschnitte möglichst rasch gewisse elementare Resultate über Bodenbeschaffenheit, Anlage, Umfang, Konstruktionsart und Schichtenzahl zu erhalten, um sich dann in einer zweiten Etappe mehr der Flächengrabung zuzuwenden. Der Waldbestand zwang oft, das Ziehen dieser Sondierschnitte entsprechend abzuändern, und so galt es auch, mit dem Zeichnen von Gräben, deren Wandung sauber geputzt war, vorliebzunehmen, anstatt den einfacheren Weg der Flächengrabung zu beschreiten (Abb. 7).

Durch die Schnitte 1 und 3 suchte man das Vorhandensein eines Walles und des entsprechenden Grabens vor dem eigentlichen Burghügel auf der Talseite festzustellen. Mit den beiden gleichen Schnitten und dem Verbindungsgraben 2 hoffte man auch das westliche Plateau zu erfassen. Vier Schnitte galten dem höchsten Punkt, während zwei kreuzweise gelegte Gräben die östliche Ebene erschliessen sollten. Schon nach kurzer Zeit ergaben sich folgende Resultate. Auf der gesamten West- und auf einem Teil der Südseite des Hügels bestand wohl im Moment, da die Festungsanlage eingerichtet wurde, eine leichte Verflachung des Abhanges, welche ihrerseits den Anstoss gab, gerade hier den nützlichen Verteidigungsgraben anzulegen. Dieser Graben wurde nun mit vier Schnitten, 1, 3, 18 und 19⁵, durchquert, und es zeigte sich, dass er tatsächlich in

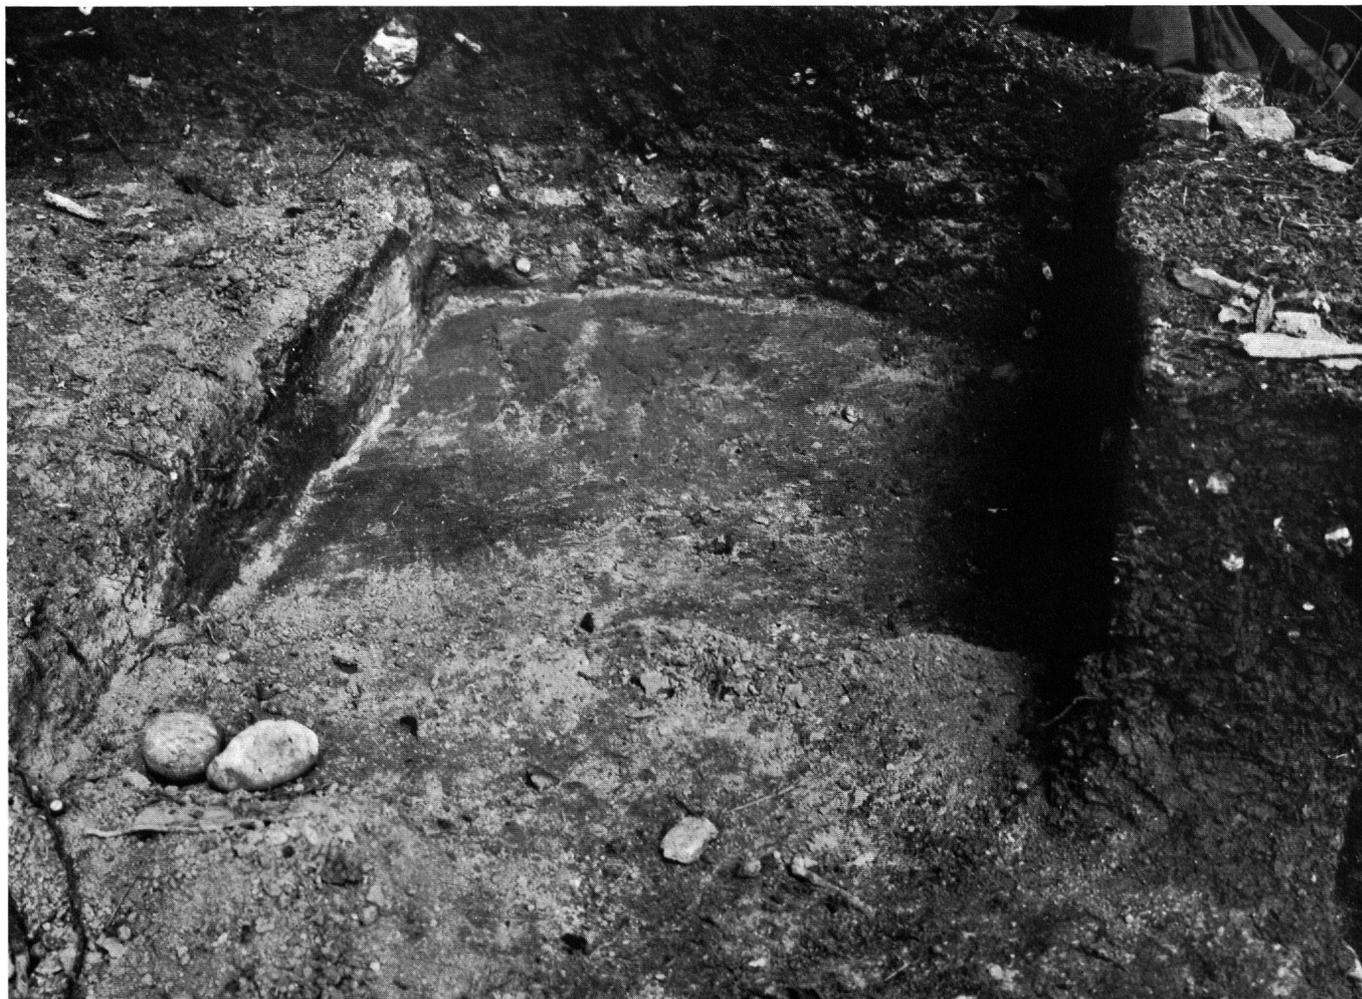
8 Feld 1 und Graben 5 mit Herdstelle, Knochen und Holzkohle

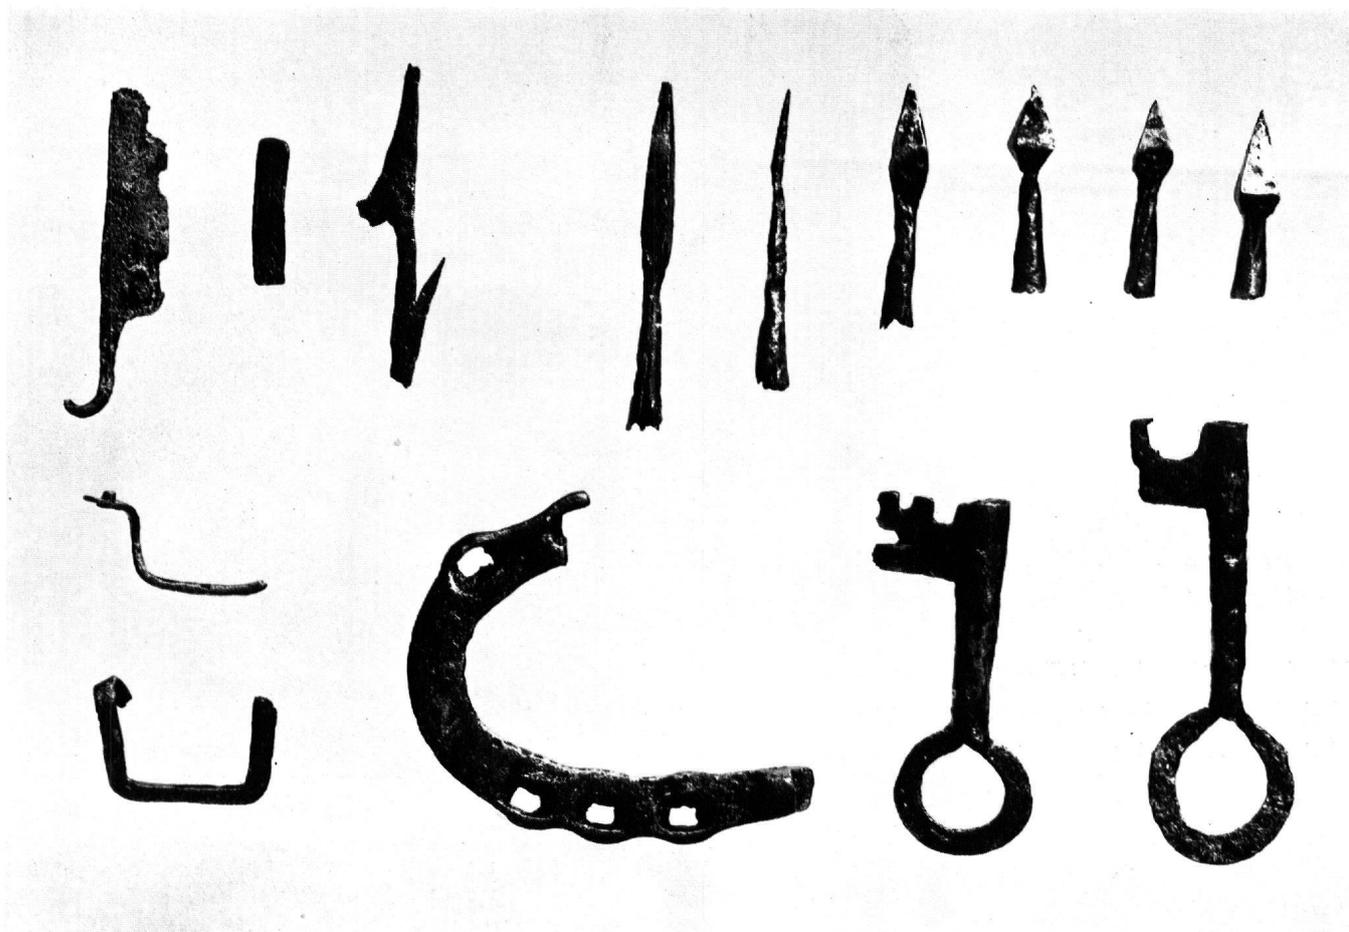
10 Eisenfunde, hochmittelalterliche Epoche. Obere Reihe: Messer, Schliesse, Pfeilspitzen für Flitzbogenpfeile. Untere Reihe: Schlüsselgriff, verzinnte Gürtelschnalle, Hufeisen und Schlüssel

Zwei aufgefundene *Schlüssel* weisen auf Wohnbauten hin, welche richtig verriegelt und abgeschlossen werden konnten. Beide sind je aus einem Eisenstück herausgeschmiedet. Der Schaft wurde um einen Dorn herum gehämmert und blieb deshalb hohl. Den kreisrunden, vierkantigen, flachen Ring bog der Schmied mit dem dünneren ausgehämmerten Teil in den hohlen Schaft zurück. Der verhältnismässig schlichte Bart war ebenfalls aus dem Schaft direkt herausgehämmert. Diese Technik weist auf eine ziemlich frühe Zeit hin, verrät aber doch bedeutendes handwerkliches Können. Wir kennen Schlüssel aus der Burg Lägern (Kt. Zürich) aus dem 12. und

13. Jahrhundert, welche die nämliche Konstruktion aufweisen¹². Sie besaßen aber alle auf dem Ring und teilweise auf dem Schaft den bekannten einfachen oder doppelten Kerbschlag und geraden Strichdekor. Letzterer fehlt bei unseren zwei Stücken. Eine frühere Datierung ins 11. Jahrhundert wäre demnach möglich. Beide Schlüssel lagen an der unteren Kante der mittelalterlichen Schicht (Abb. 10).

Wohl in jeder mittelalterlichen Burg werden bei Grabungen *Pfeile* und *Bolzeneisen* zutage gefördert. Dennoch ist bis heute die genauere Datierung sehr schwierig. Grundsätzlich können wir zwischen Pfeile und Bolzeneisen unterscheiden, wobei Pfeile mit dem gewöhnlichen Flitzbogen, Bolzen dagegen mit der Armbrust verschossen wurden. Vorläufig fehlen Angaben über den Gebrauch der Armbrust in unserer Gegend vor der Mitte des 13. Jahrhunderts. Vor dieser Zeit scheint als Fernwaffe nur der Flitzbogen Verwendung gefunden zu haben. Bei der Zuteilung zu der einen oder zur andern Waffenart ist nicht so sehr die Form der Spitze als vielmehr die Art der Tülle ausschlaggebend. Der Flitzbogen wurde mit der Hand gespannt, die Sehne war dünn, und der Pfeil musste mit den Fingern gehalten werden. Der Schaft oder Zein, meist aus Eichenholz gefertigt, war sehr dünn und bis zu 80 cm lang. Die Tülle, welche die Spitze mit dem Zein verband, war demzufolge sehr schlank. Beim Armbrustbolzen lag das Verhältnis anders. Die Waffe konnte nur durch Übersetzungsmittel mit mechanischer Hebelwirkung oder nur durch Einsatz des ganzen Körpergewichtes gespannt werden. Die Sehne hatte im gespannten Zustand bedeutende Kräfte über eine längere Zeit auszuhalten und war demzufolge beträchtlich dicker als beim Flitzbogen. Darum musste auch der Bolzenzein mächtiger sein, was eine entsprechend kräftigere Tülle der Eisenspitze verlangte. Bei den Eisen aus der Grabungsstelle Sellenbüren handelt es sich durchweg um Pfeilspitzen von Flitzbogen. Die Tüllen sind alle so schlank, dass sie nicht für Bolzeneisen verwendet werden konnten. Was nun die Spitzenformen betrifft, so besitzen vier Eisen gedrungene, dreikantige Form mit quadratischer Basis und scharf abgesetztem Hals. Zwei Exemplare weichen davon ab. Das eine zeigt eine 5 cm lange, schlanke Tülle, welche sich gleichmässig zum Hals verjüngt. Daraus heraus wächst eine 5,5 cm lange, schlanke Spitze mit rhombischem Querschnitt. Das vorderste Stück ist abgebrochen. Das zweite Eisen weist nur eine 2 cm kurze Tülle auf. Die angeschmiedete Spitze ist ganz dünn, von quadratischem Querschnitt und verjüngt sich gleichmässig auf einer Länge von 6,4 cm zur nadelscharfen Spitze. Diese beiden Pfeile scheinen wohl eher für die Jagd Verwendung gefunden zu haben (Abb. 10).

Fünf *Hufeisenfragmente* waren ebenfalls bei den Fundgegenständen. Das Alter von Hufeisen zu bestimmen ist bis heute noch nicht genauer gelungen, obwohl fast bei allen Grabarbeiten, nicht nur bei solchen zu wissenschaftlichen Zwecken, sondern auch beim Pflügen, bei Fundamentarbeiten usw., immer wieder solche Eisen geborgen werden. Es steht nur fest, dass die Hufeisen keine so klare zeitgebundene Formentwicklung durchlaufen haben, wie dies bei anderen Gegenständen der Fall ist. Immerhin sind zwei Typen klar voneinander zu trennen: das breite Eisen mit dem glatten Aussenrand und das schmale ältere mit dem gewellten Rand. Die vorliegenden fünf Stücke gehören allesamt zu diesem älteren Typus mit dem gewellten Rand, welcher durch das Ausschmieden der Nagellöcher verursacht wurde. Der bei modernen Hufeisen vorne aufsteigende Dorn zur besseren Befestigung am Huf fehlt bei unseren Exemplaren. Stollen zur Unterstützung der Standfestigkeit finden sich nur an einem einzigen Stück. Dieser Stollen ist aus der Platte herausgeschmiedet und nicht nur, wie dies sonst der Fall ist, an den beiden Enden durch Abwärtsbiegen angeformt (Abb. 10).

Im übrigen lagen noch *zwei Eisenstücklein* da. Das eine stammte von einer Schüssel, besitzt vierkantigen Querschnitt und ist zweifach rechteckig abgewinkelt und am einen Endstück breit gehämmert. Die noch erhaltene Kupferniete konnte so gut konserviert werden, dass sich daraus die 2 mm dicke Wandstärke des Gefässes feststellen liess. Das zweite Stück besitzt runde Form. Die Eisennieten haften ebenfalls noch drin. Die Gefässart ist nicht rekonstruierbar (Abb. 10).

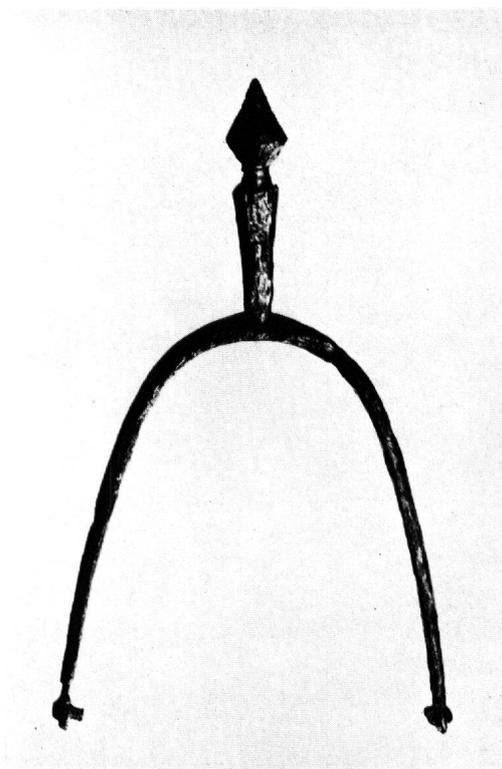
9 Stachelsporn, 11. Jahrhundert, mit Spuren von Zinn

Eines der Hauptstücke bildet ein *Sporn*. Seine Form ist bemerkenswert, half sie doch zur Datierung der mittelalterlichen Burganlage ganz beträchtlich mit. Der Sporn ist aus einem Stück Eisen geschmiedet und zeugt von hoher Schmiedekunst. Die geraden Arme sind ganz wenig geschweift und zeigen an den Enden eine hochrechteckige Platte mit je zwei Nieten für die Fussriemen. Im Querschnitt sind die Arme aussen gewölbt, innen glatt. Der Stachelträger ist rund, mit scharfer Einschnürung und kegelförmiger, scharfer Spitze. Dank der elektrolytischen Reinigungsmethode, welche seit ungefähr zwei Jahren im Schweizerischen Landesmuseum mit sehr gutem Erfolg angewendet wird, konnten noch beträchtliche Reste einer ehemaligen Verzinnung aufgedeckt werden. Zur Datierung sei folgendes angeführt. Der Stachelsporn verschwindet in der zweiten Hälfte des 13. Jahrhunderts und wird durch den Radsporn ersetzt. Der Stachelsporn ist also die ursprünglichere, ältere Form, und das Stück von Sellenbüren lässt sich in der zeitlichen Folge ziemlich genau einordnen¹¹. Entscheidend sind drei Merkmale: Die Bügel liegen nicht mehr in einer Ebene, wie dies bis in die Zeit um 1000 hin der Fall war, sondern sie sind leicht durchgebogen, um sich dem Fussgelenk besser anzuschmiegen. Ebenso weist die Stachelstange eine andere Richtung auf. Sie ist schräg nach oben gerichtet, eine Erscheinung, welche sich beim Stachelsporn nur im 11. Jahrhundert deutlich nachweisen lässt, wogegen dann im folgenden Jahrhundert gerade die gegenteilige Entwicklung, nämlich das Abwärtsbiegen, eintritt. Ein weiteres Merkmal für die zeitliche Fixierung ins 11. Jahrhundert bilden die Nietplättchen an den Bügelenden. Sie sind noch deutlich von früheren Formen beeinflusst, als der Sporn direkt an den Schuh oder den Strumpf des Panzers angenietet war. Diese Nietung der Lederriemen wurde im 12. Jahrhundert durch Ösen ersetzt, durch welche die Lederstreifen durchgezogen wurden. Diese Methode hat sich mit kleinen Variationen in den Ösenformen bis auf den heutigen Tag erhalten. Sie gestattet ein beliebiges Anpassen und Verschieben am Bein (Abb. 9).

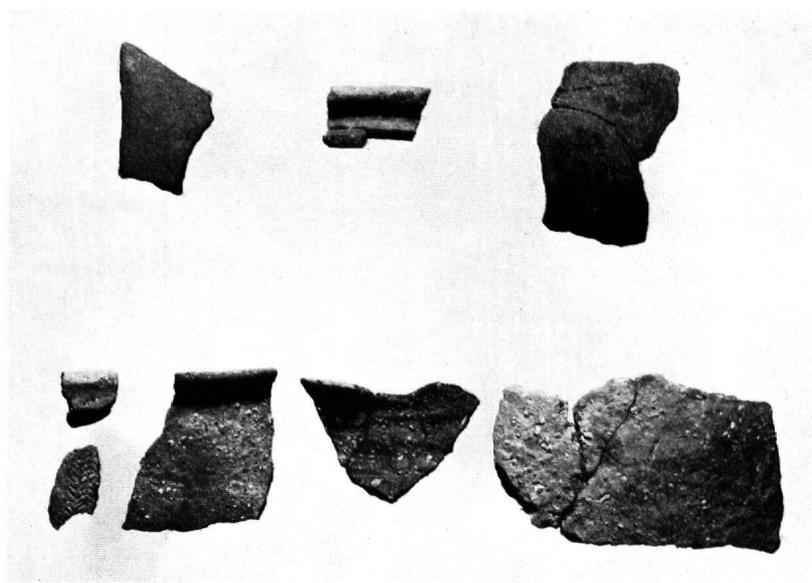
11 Keramik. Obere Reihe: Hochmittelalterlich. Untere Reihe: Späte Bronzezeit

eine starke Rötung. Ebenso auffallend sind die sehr grossen Einsprengsel und die verhältnismässig dicke Wandung⁸. An Dekor konnte an einem Stück ein Fischgrättemuster im eingezogenen Hals und beim andern Stück eine Schrägkerbung, ebenfalls am Hals mit den Fingernägeln oder mit einem Holz eingedrückt, festgestellt werden. Die Scherben wurden einzeln und in kleinen Nestern gefunden, ohne dass sich ein grösseres Stück zu einem Gefäss hätte zusammenfügen lassen. Ebenso waren die Fragmente über die ganze Zone zerstreut⁹. Eine Stelle mit zahlreichen Fundstücken, die auf eine systematische Vernichtung oder Anhäufung hätte schliessen lassen, fand sich nicht (Abb. 11).

Leider war die Anzahl der *Keramikfragmente*, welche bei dieser Grabung geborgen werden konnten, recht dürftig. Dies ist um so bedauerlicher, als man über die Keramik des Früh- und Hochmittelalters ohnehin sehr schlecht orientiert ist und eine klare Entwicklungsgeschichte bis heute weder geschrieben ist noch geschrieben werden kann. Im Ganzen liegen nur vier Gefässstücke vor, wovon drei allerdings Randprofile zeigen. Auffallend ist bei allen die schwärzliche Tönung und das sehr feine Material, wie auch die verhältnismässig recht dünne Wandung. Beide Randstücke besitzen die lippige Form, wie sie uns das Mittelalter in ausgiebigen Varianten zu zeigen vermag. Diese Lippe ist bereits recht stark ausgebildet, ohne jedoch die scharfe Einkerbung von aussen zu besitzen. Immerhin ist schon die Einschnürung zum Hals angedeutet. Beim einen Stück ist der Hals noch sehr niedrig, beim zweiten 1,5 cm hoch. Ein Schulteransatz ist nicht mehr eindeutig nachweisbar. Auf Grund vorliegender Vergleichsmöglichkeiten wird man die spärlichen Keramikrestchen am ehesten vor das Jahr 1200 datieren (Abb. 11).

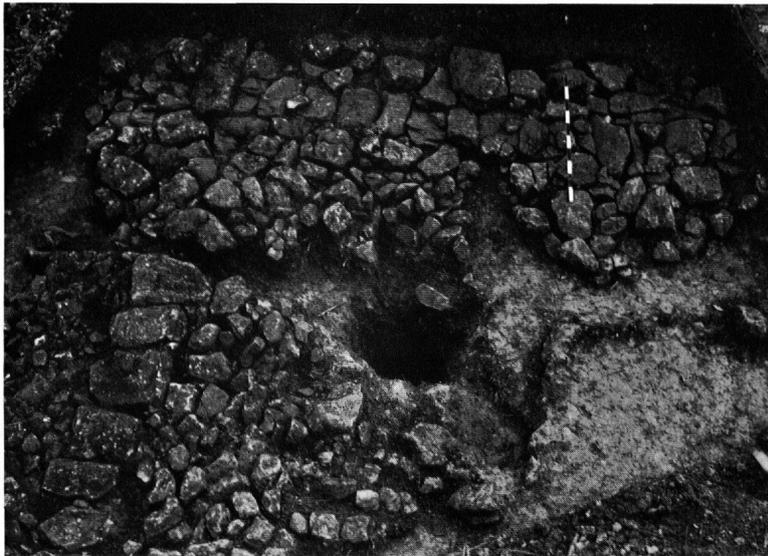
12 Feld 6, Plattenbelag mit Zisterne

Besonderes Augenmerk verdient ein kreisrundes Loch von 2,4 m Durchmesser und 2,7 m Tiefe im Feld 6. Die Steinlage liess dort durch das leichte Absenken in einer Kreislage eine Vertiefung vermuten. Nach genauer Reinigung und Ausplättung der Oberfläche und nach Entfernen der zufällig anliegenden kleinen Steine konnte die dunklere Färbung der Erde festgestellt werden. Beim vorsichtigen Ausheben dieses Materials zeichnete sich alsbald die runde Form sauber ab. Das Füllmaterial war von Sandsteinplatten durchsetzt; auch einige behauene Tuff-

steine fanden sich darin. Die Vertiefung war ziemlich regelmässig in den weichen Sandstein eingeschnitten und verengerte sich nach unten schwach. Dass es sich um künstliche Eintiefung handelte, bewies die klare und saubere Durchschneidung der manganhaltigen, violett eingefärbten Schicht, welche fast völlig wasserundurchlässig ist. Frägt man nach dem Zweck dieser Austiefung, so liegt wohl die Annahme einer Zisterne am nächsten. Die Form ist nicht absolut rund, sondern das Loch besitzt einen Hals, einen Ansatz gegen Westen mit treppenartiger Stufung. Solche Absätze sind ohne weiteres denkbar, um das leichtere Schöpfen und Heraufholen des kostbaren Nasses zu ermöglichen. Behauene Tuffe, welche in unmittelbarer Nähe lagen, mögen als Tritte und Abstellflächen gedient haben. Wasser war eine Hauptbedingung für die absolute Verteidigungsmöglichkeit einer Festungsanlage. Mehrheitlich kennt man Sodbrunnen, welche bis zu ganz erheblichen Tiefen in die Felsen eingeschnitten wurden. Auf Sellenbüren fand sich ein

solcher Sodbrunnen nicht. So musste man sich mit Sammelwasser begnügen. Und dieses Wasser konnte wohl am besten von den Dächern der anstossenden Bauten hergeleitet werden. Stimmt diese Überlegung, so muss in der Nähe der Zisterne eine Dachecke und somit auch eine Gebäudeecke gewesen sein. Damit wären aber auch die Pfostenlöcher, die Balkengrube und die Plattenbeläge in Zusammenhang zu bringen. Wer in einer ausgesprochenen Regenperiode auf dem Burghügel von Sellenbüren gegraben hat, begreift sehr leicht das Vorhandensein solcher Plattenlagen. Der Molassesand mischt sich mit dem Wasser so schnell zu einer teigartigen Masse, dass ein Gehen beinahe unmöglich wird. Es liegt also die Überlegung nahe, dass sich ausserhalb der Häuser und Hütten des westlichen Plateaus solche Steinlagen befunden haben (Abb. 12).

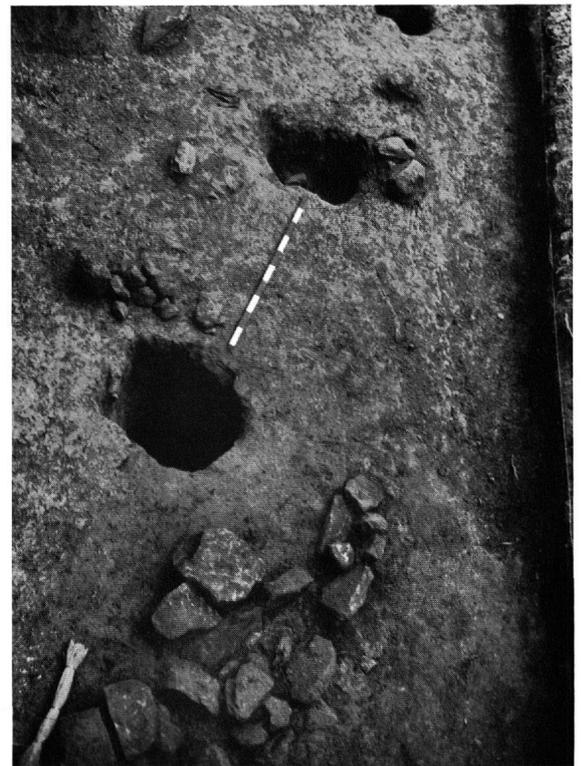
13 Feld 8, Pfostenlöcher

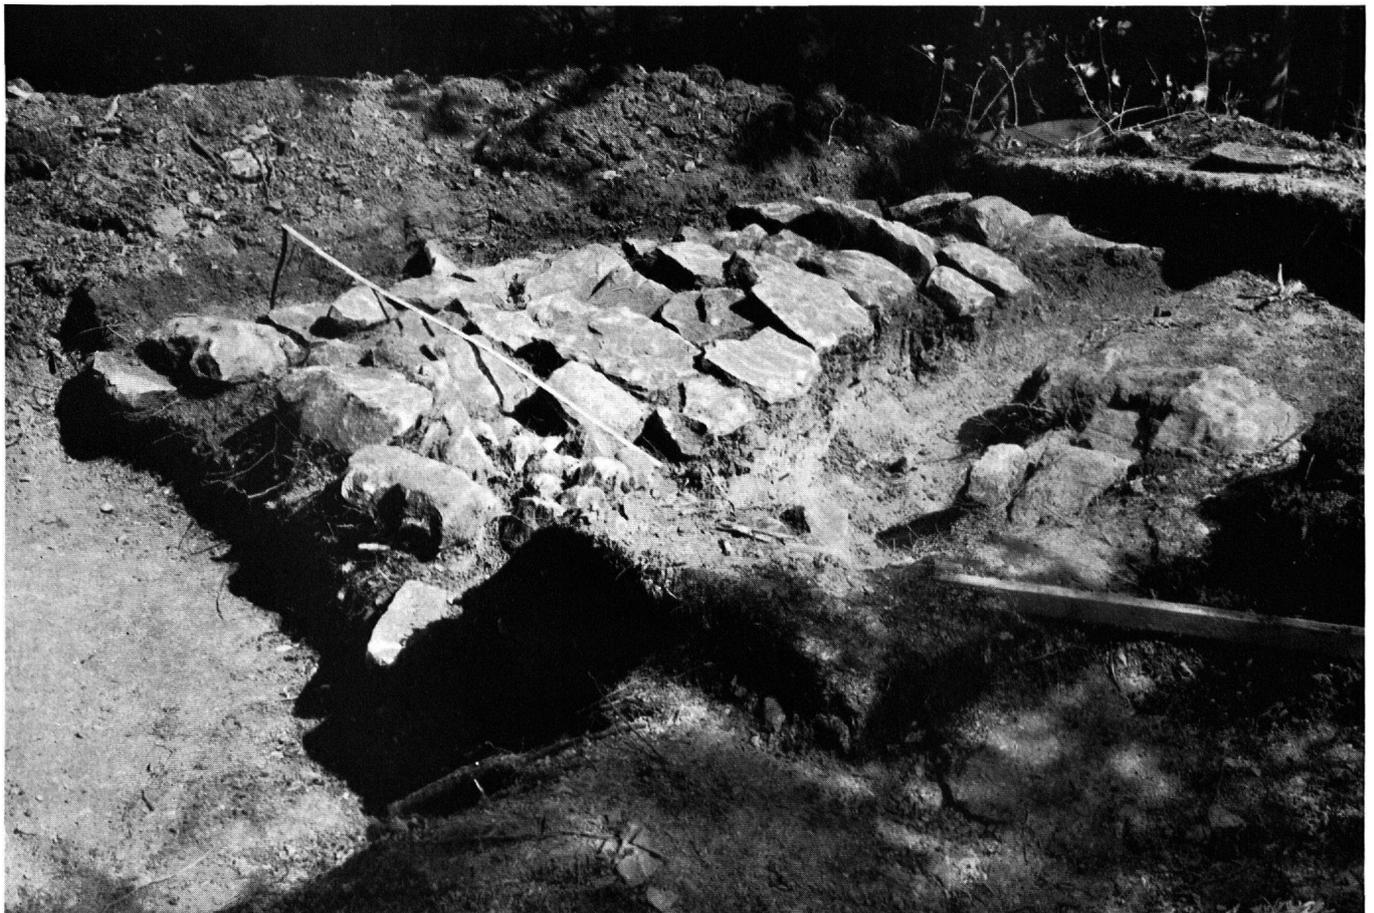
14 Feld 4, Plattenbelag

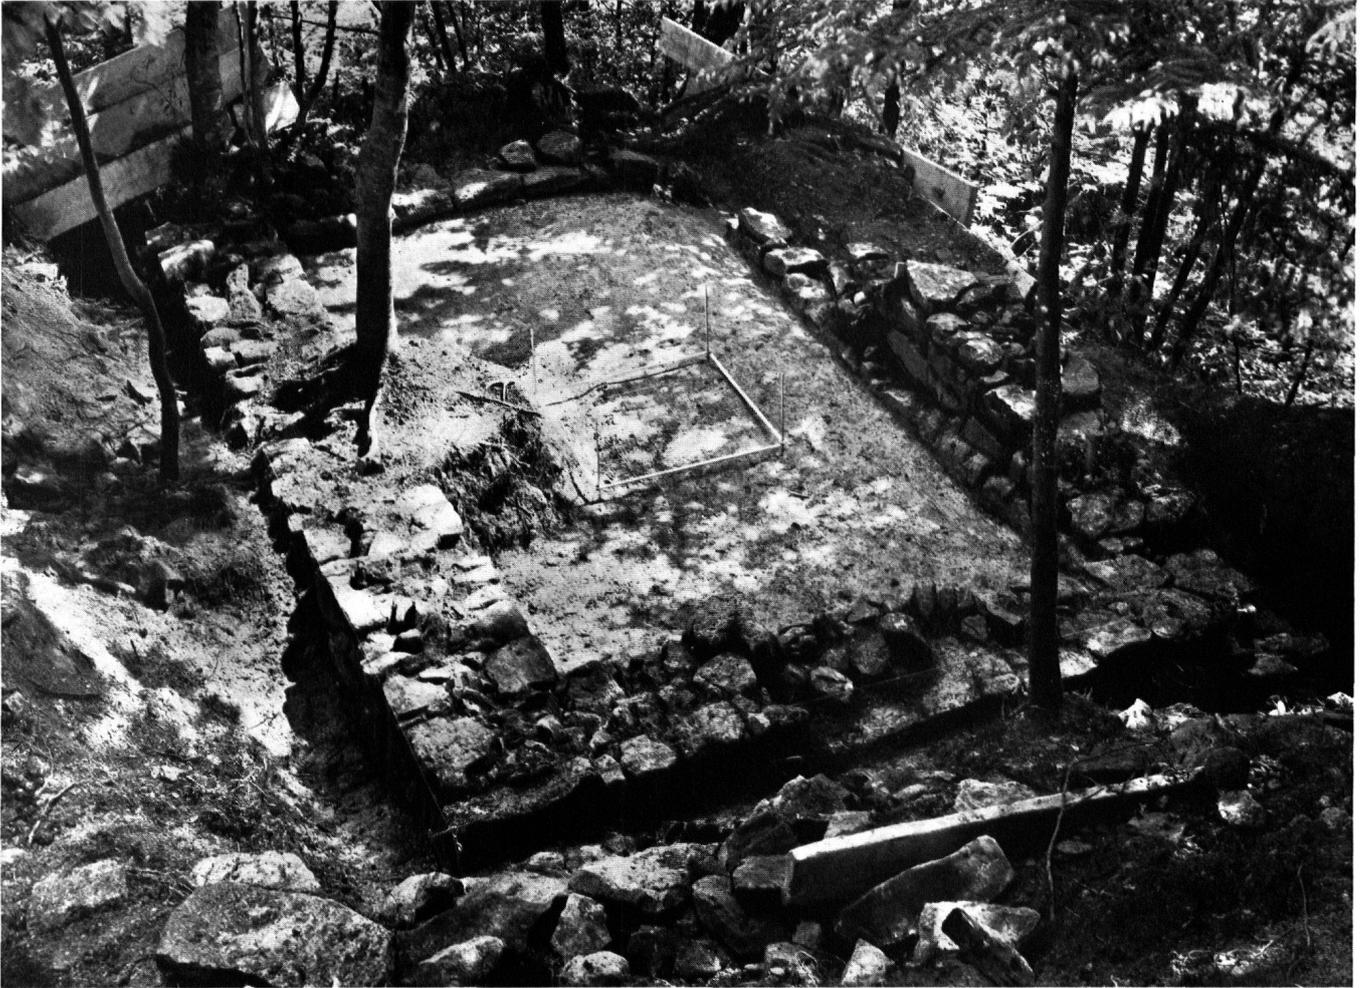
15

Östliches Plateau mit gemauertem «Herrenhaus»

2. Auf dem östlichen Plateau befand sich mindestens ein fester Bau. Sein Fundament war in Stein aufgeführt und mit einem Vorfundament versehen. Auf diesem Mauerzug war wohl eine Holzkonstruktion in Schwellenbau aufgeführt; deren Bauart selbst war nicht mehr rekonstruierbar. Auffällig ist das vollkommene Fehlen irgendwelcher Funde. Nur unbedeutende Knochenfragmente wurden festgestellt. Am Bau selbst konnte man auf den Schmalseiten zwei Eingänge eruieren. Vermutlich handelt es sich hier um das «Herrenhaus», wogegen auf dem westlichen Plateau eher die Ökonomiegebäude und die Gesindehütten gestanden haben mögen.

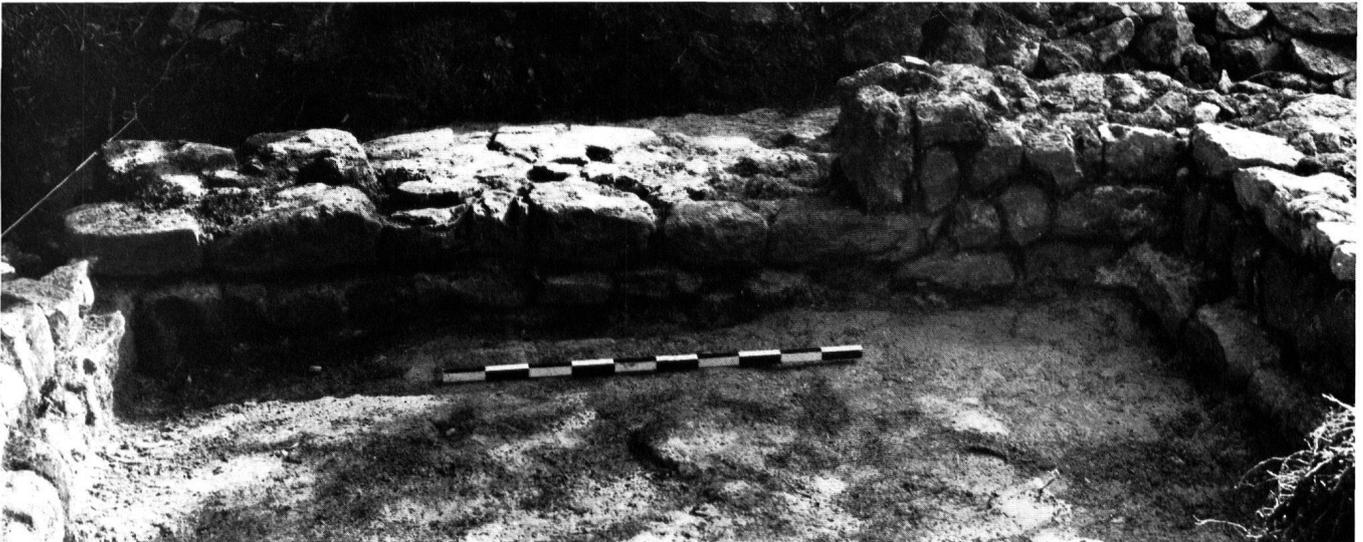
16

«Herrenhaus», Westseite mit Eingang

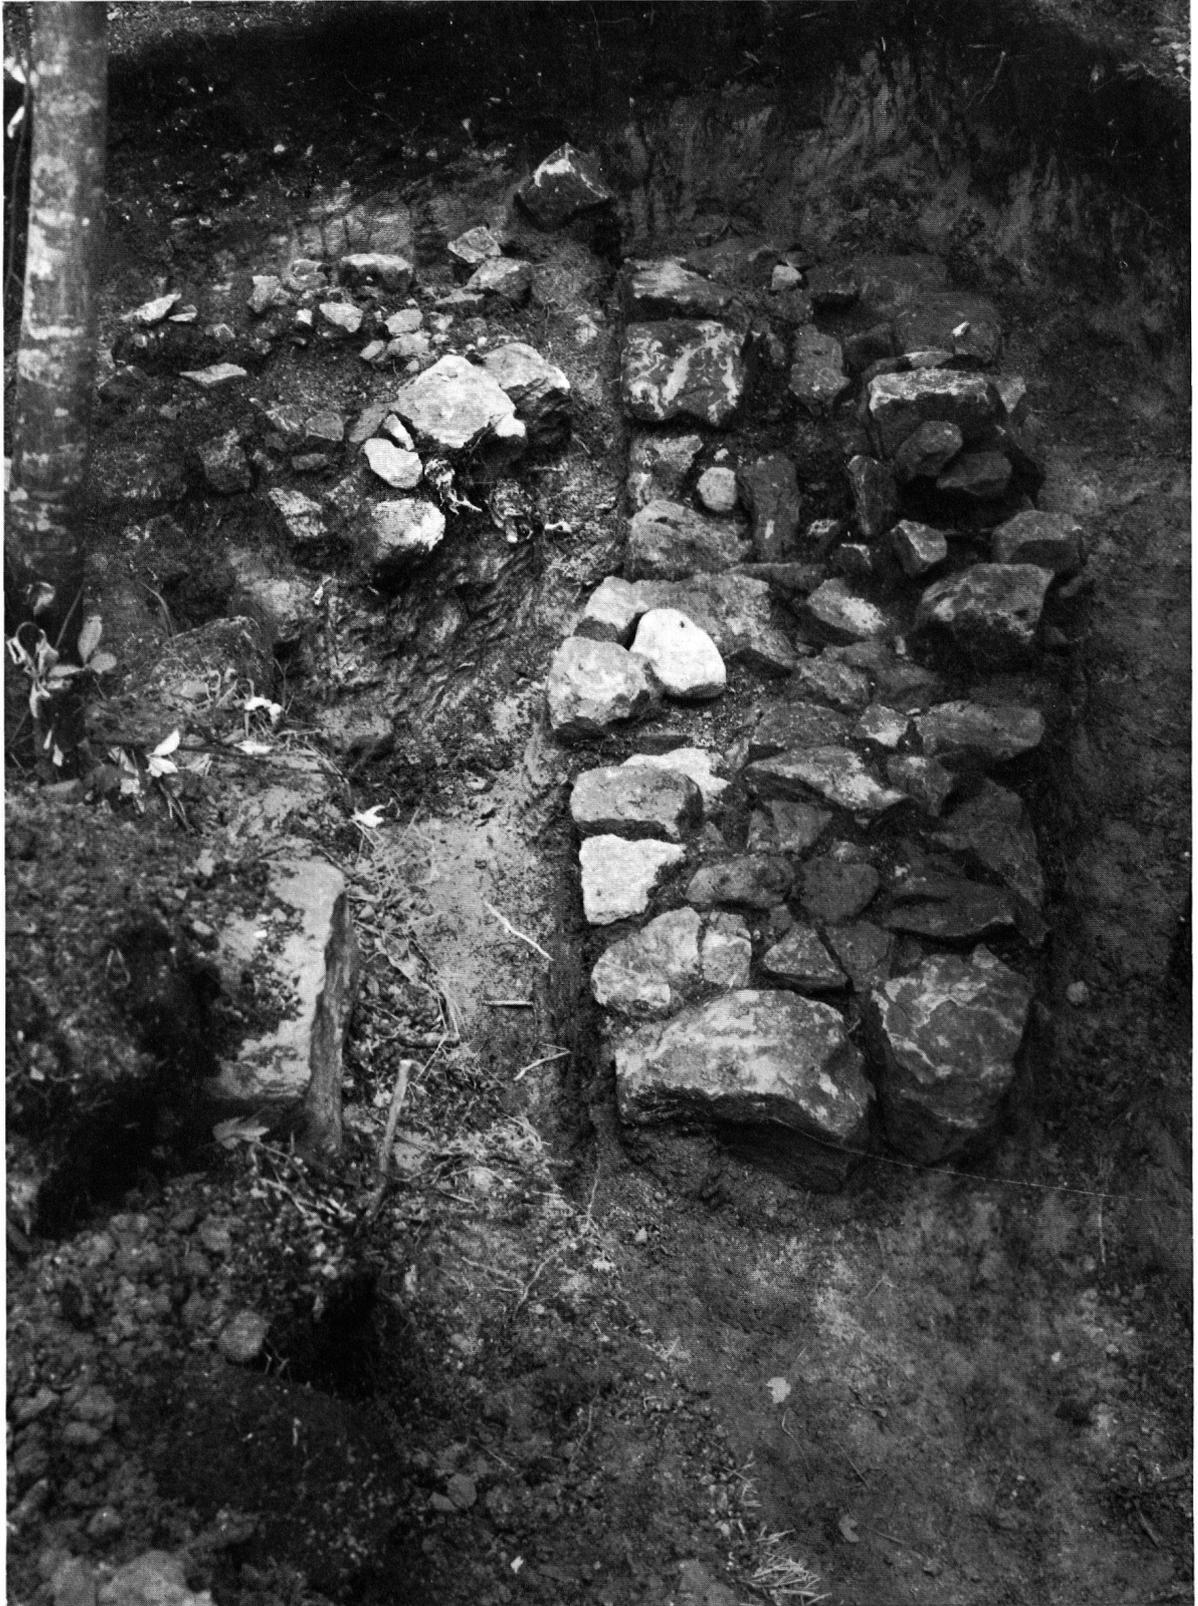
17

Feld 3, gemörtelte Mauer mit Brandspuren

Von gemauerten Elementen konnte nur in der Mitte des Feldes 3 ein 2,75 m langes und 0,75 m breites Stück gefunden werden; auch wurden Mörtel Spuren festgestellt. Die westliche Kante war stark angebrannt und Kohlenrestchen fanden sich in grosser Zahl. Die unterste Steinlage war auf der Bergseite in den gewachsenen Boden eingetieft, wie dies bei der richtigen Fundamentsetzung der Fall zu sein pflegt. Ein richtiger Zusammenhang zwischen den oben erwähnten Plattenbelägen und dieser Mauerung konnte nicht gefunden werden. Die Mauerung liegt mit den Pfostenlöchern nicht parallel. Eine Zusammengehörigkeit konnte also auch hier nicht nachgewiesen werden (Abb. 17).
