Tafeln 1-16

Zeitschrift: **Zeitschrift für schweizerische Archäologie und Kunstgeschichte =
Revue suisse d'art et d'archéologie = Rivista svizzera d'arte e
d'archeologia = Journal of Swiss archeology and art history**

Band (Jahr): **17 (1957)**

ZUR BAUGESCHICHTE DES MÜNSTERS ZU SCHAFFHAUSEN

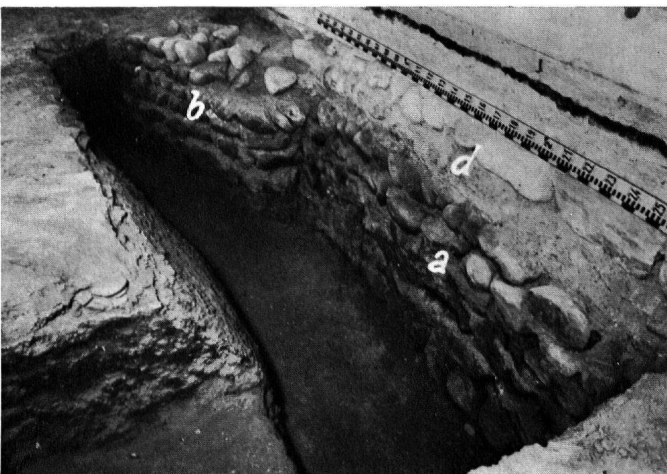
28 Anschlußstelle zwischen Diagonalmauer (b) und Fundament des ersten Salvatormünsters (a), darüber Fundamentsteine des heutigen Münsters (d), Blick nach Südost.

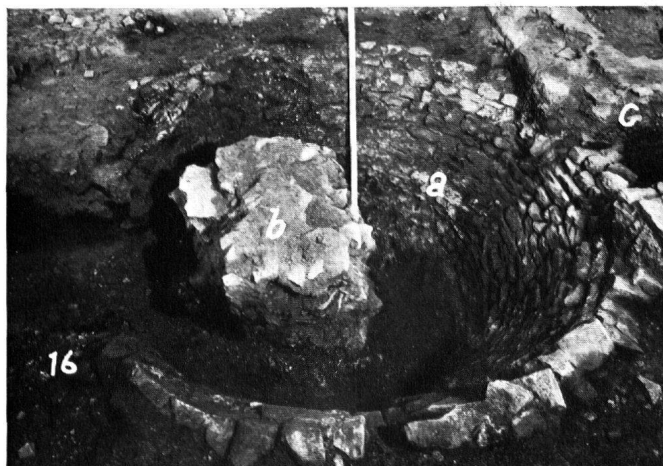
31 Östliche Kalkgrube, aus Süd: Kalksteinmantel (a), Fundamentklotz (b), der in die Grubenauffüllung hineingestellt wurde, rechts Unterlagensteine für die Stufensteine zum Heiligkreuzaltar-Podium (c), links Stelle, wo das Grab 16 lag. – 32 Östliche Kalkgrube nach völliger Ausräumung, Markierung wie in Abb. 31. Ansicht aus Südwest. Zusätzlich dazu sichtbar: Splitterboden (d) und Splitterboden des Heiligkreuzaltar-Podiums (d'). – 33 Westliche Kalkgrube, aus Südost: Kalksteinmantel (a), in deren Westteil gesetzt ein Fundamentklotz (b) wie bei der östlichen Grube, rechts oben Splitterboden (d) und links unten die Reste der beiden Gräber 17 und 18. – 34 Der Sodbrunnen kommt unter dem Splitterboden zum Vorschein. Ansicht aus West. – 35 Gesamtansicht des Sodbrunnens aus Süd. 36 Detail des Kalksteinmantels des Sodbrunnens.

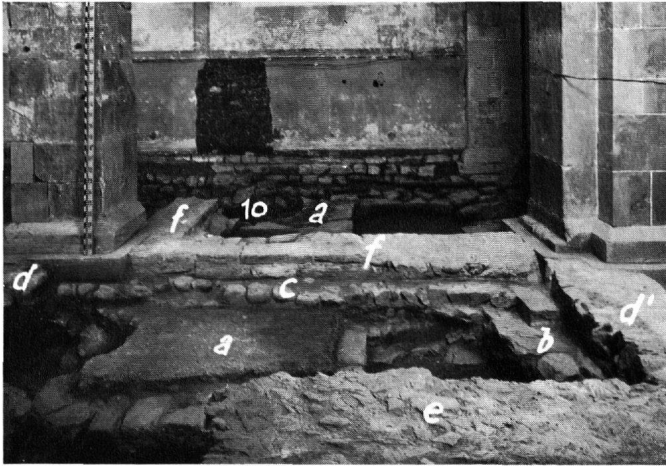
37 Blick vom Heiligkreuzaltar-Podium in den Ostteil des nördlichen Seitenschiffes: Fundament der Bauetappe B (a), Pfeilerfundament der Bauetappe C (b), Teil der Spannmauer der Bauetappe C (c), Unterlage zu den Stufen der Westtreppe des Heiligkreuzaltar-Podiums (d), Fundament der östlichen Stufe zum Heiligkreuzaltarpodium (d'), Splitterboden (e), Chorschrankenmauer (f) und Grab 10.

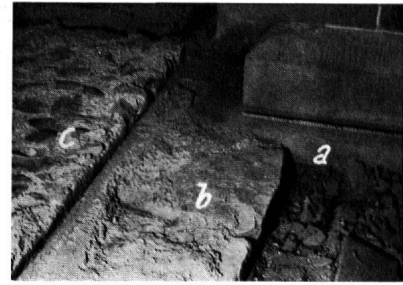
41 Nordostecke des Heiligkreuzaltarpodiums aus Südost: Plinthe des nordwestlichen Vierungspfeilers (a), Fundament für Stufenstein zum Heiligkreuzaltar (b), Splitterboden (c) des Heiligkreuzaltar-Podiums.

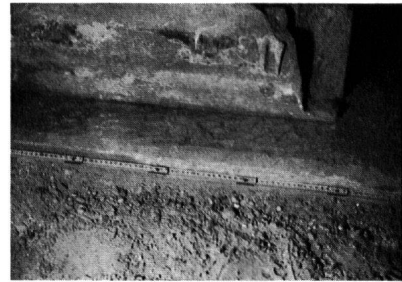
43 Frisch erhaltene Sandsteinplinthe des nördlichen Langhauspfeilers, aus Südost.

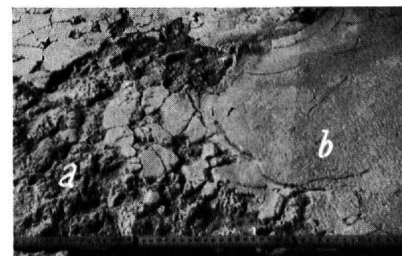
44 Detailansicht des Tuffsteinmörtelbodens (a) im Mittelschiff mit feinem Mörtelstrich (b).

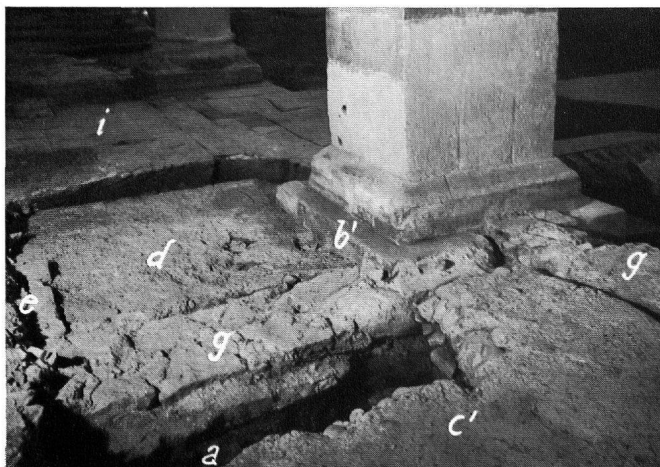
49 Ostteil des südlichen Seitenschiffes (wie Abb. 48) aus Ost: Fundation der Bauetappe B (a), Plinthe des südlichen Pfeilers im Langhaus (b'), stark mit Mörtel überzogener Splitterboden (c'), (d, e, g und i siehe Abb. 48).

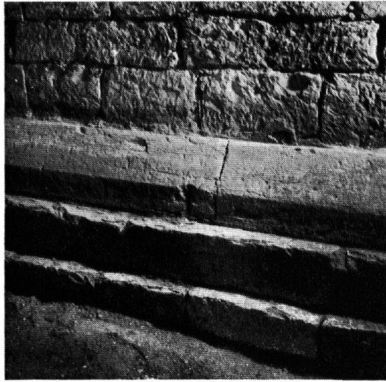
56 Fundament und Sockel der Westfassade des nördlichen Seitenschiffes von unten nach oben: Krone des Fundamentes, Vorfundament, Sockel mit Abschrägung, aufgehendes Mauerwerk der Bauetappe C.

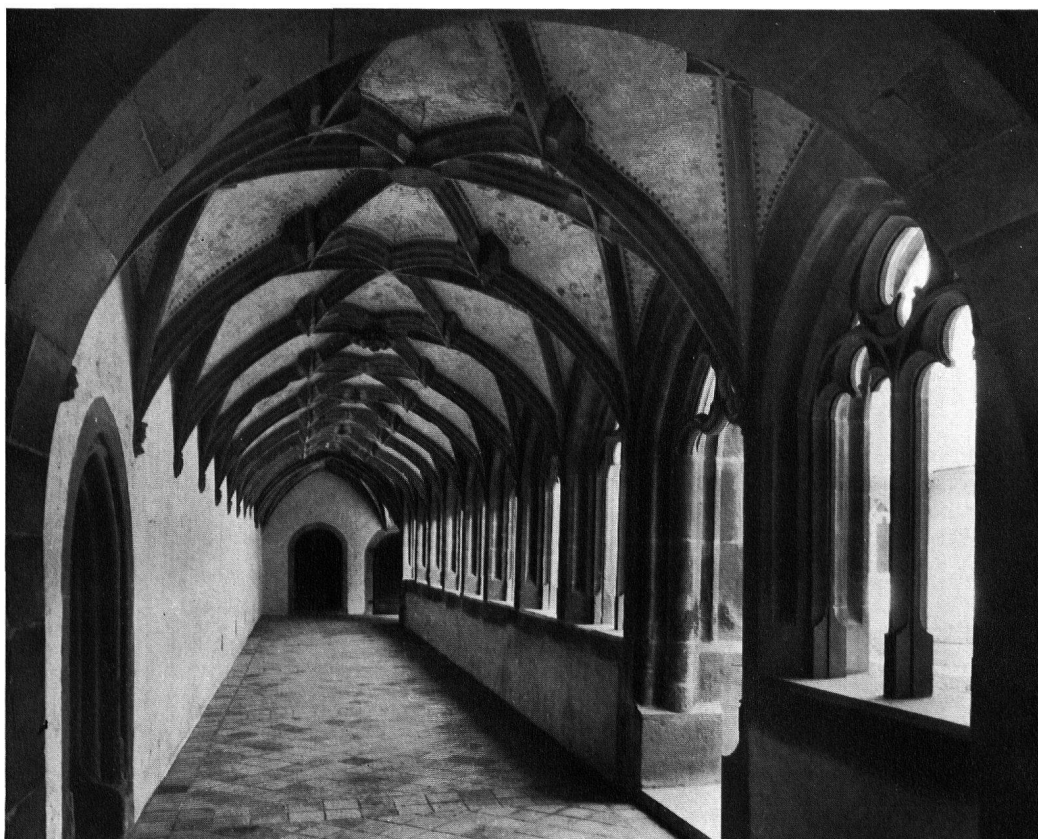
Stein am Rhein: Kloster St. Georgen, Kreuzgang, Südflügel gegen Westen.
Unten vor, oben nach der Restaurierung 1956
