Tafeln 39-60

Zeitschrift: **Zeitschrift für schweizerische Archäologie und Kunstgeschichte =
Revue suisse d'art et d'archéologie = Rivista svizzera d'arte e
d'archeologia = Journal of Swiss archeology and art history**

ZUR BAUGESCHICHTE DES FRAUMÜNSTERS IN ZÜRICH

RESTAURATION AMOVIBLE DE PEINTURES MURALES

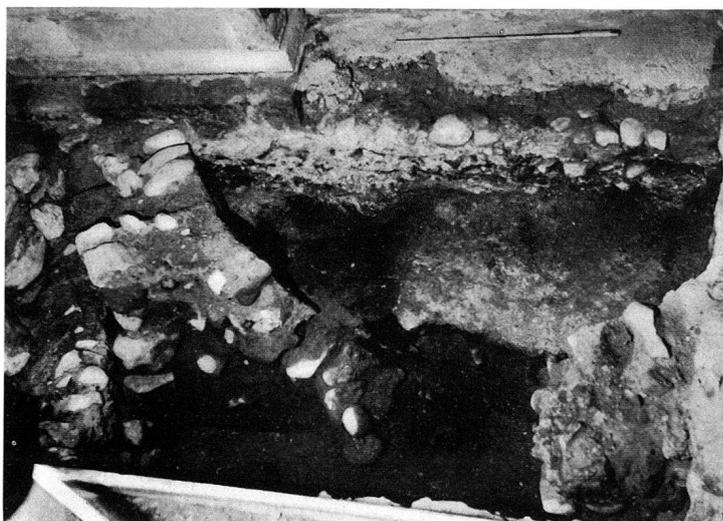
a 1. Scheitel der Mittelapsis der 1. Basilika. 2. Westteil der Innenkrypta, Südmauer. 3. Mörtelboden der Innenkrypta. Ansicht von Norden. – b Schnitt 7 von N. 1. Südliche Ecke des Eingangs zur Südapsis der 1. Basilika. 2. Zugehöriger Mörtelboden.. 3. Sockel der Einsatzmauer mit Eingang zum Erdgeschoss des Südturms (5. Bauperiode). 4. Querschiffboden dazu. 5. Fundamentverbreiterung der Querschiffswand) 5. Bauzeit). 6. Fundament der spätromanischen Querschiffswand. – c Schnitt 8, von Osten gesehen. Südliche Seitenapsis der 1. Basilika. – d Nördliche Eingangsecke zur nördlichen Seitenapsis der 1. Basilika. Ansicht von Westen

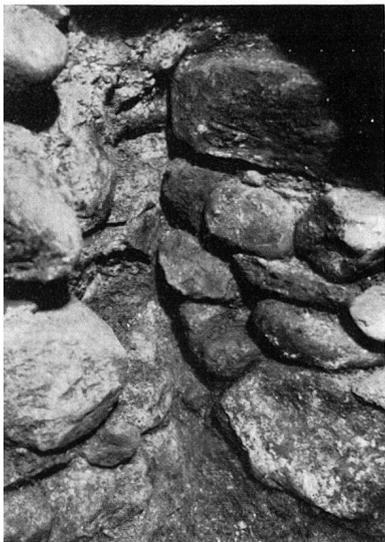
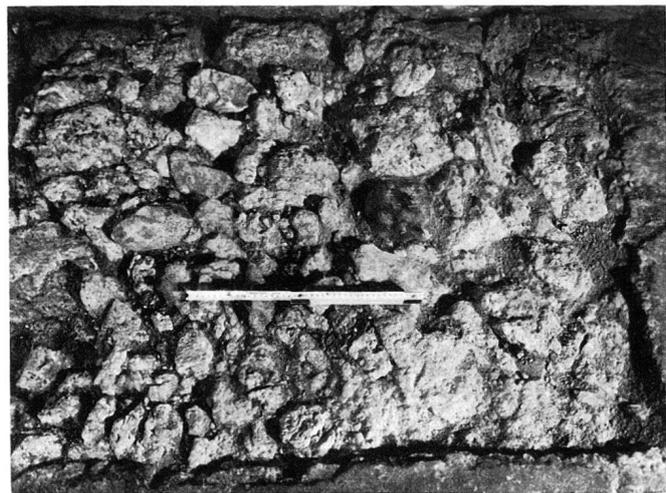
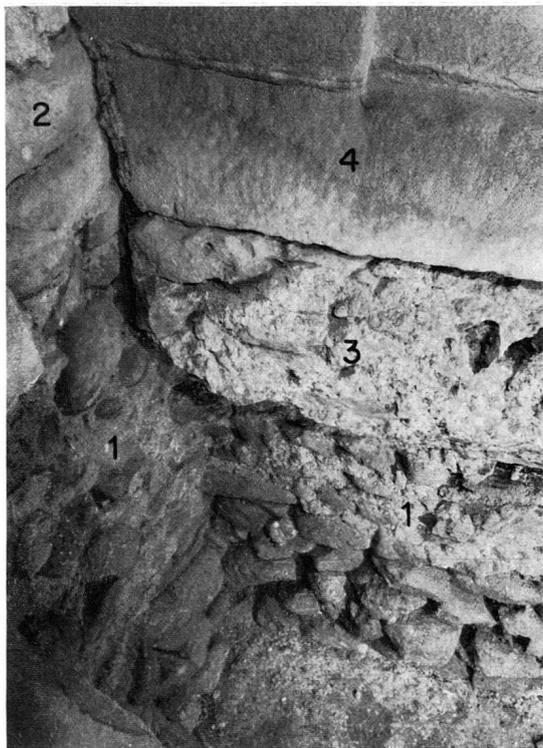
a Äussere NW-Ecke des ältesten Querschiffes, von W gesehen. Links spätere Vorsatzmauern. – *b* Der Apsissockel der 3. Bauzeit (mit Innenkrypta). Ansicht von NO. – *c* Südliche Ansatzstelle der Apsis der 3. Bauzeit an die Chorostwand. 1–2 Fundament und aufgehendes Mauerwerk der Aussenkrypta (2. Bauzeit). 3–4 Fundament und Aufgehendes der Hausteinaapsis (3. Bauzeit). – *d* Tuffbrockenunterlage des Mörtelbodens in der Innenkrypta (3. Bauzeit). – *e* Eingang zum Erdgeschoss des Südturms vom Querschiff aus. Modern veränderte Einsatzmauer in die ehemalige (nicht mehr vorhandene) südliche Apsisöffnung. Durch Pfeile bezeichnet: Übertünchtes westliches Gewölbeende des Turmerdgeschosses

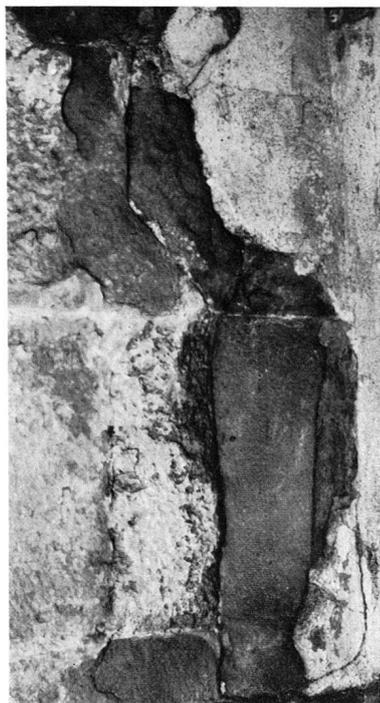
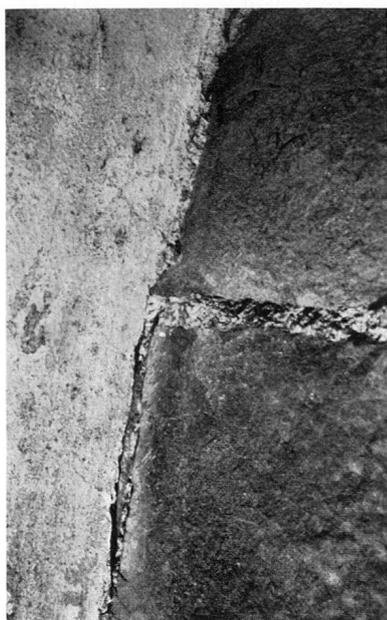
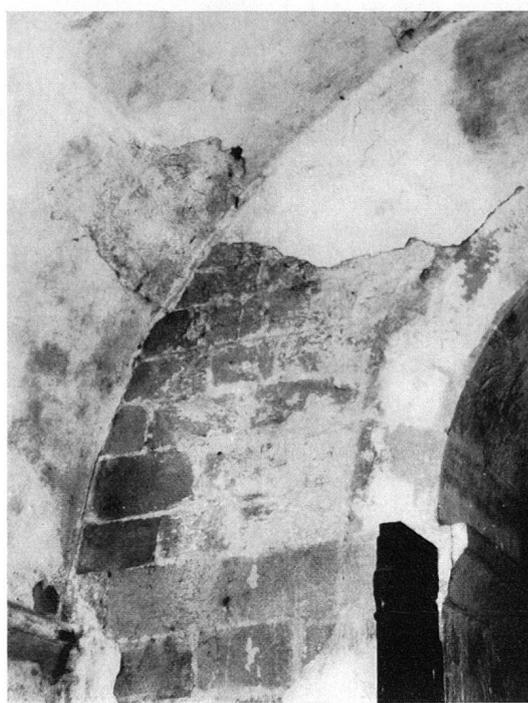
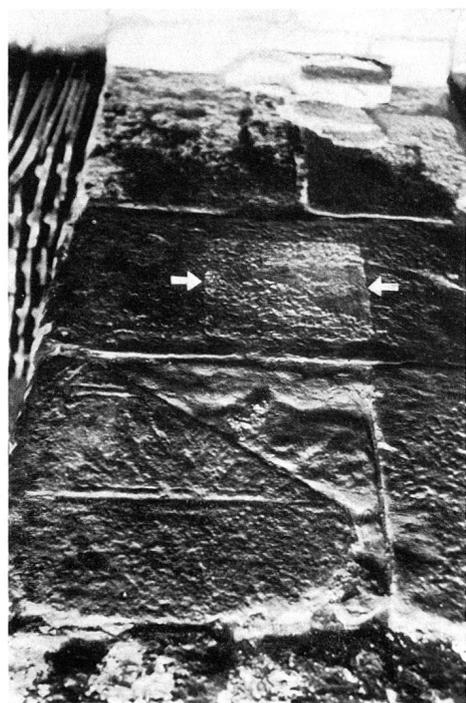
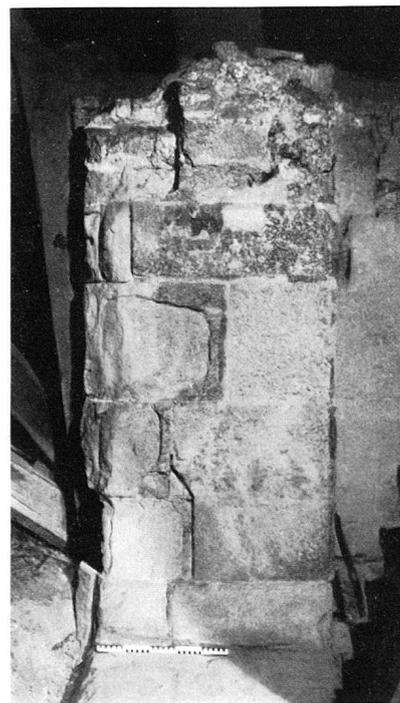
a Innere NW-Ecke im Erdgeschoss des Südturms mit eingemauertem Wandsockel. – *b* Einzelheit aus *c* mit Baufuge. – *c* Erdgeschoss des Südturms: In Bauzeit 5 eingesetzte Westmauer mit Eingang vom Querschiff her. – *d* Glockengeschoss des Südturms. Ban des Nordfensters mit Standspur einer Fenstersäule (durch Pfeile bezeichnet). – *e* Östliches Gewände dieses Fensters von aussen. *f* Gesamtansicht dieses Gewändes

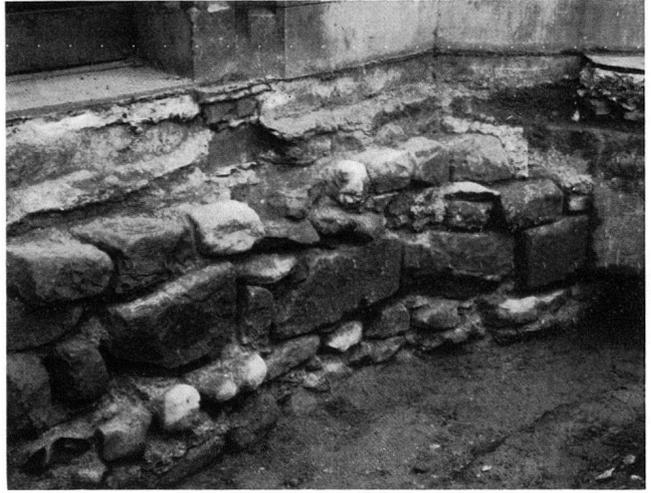
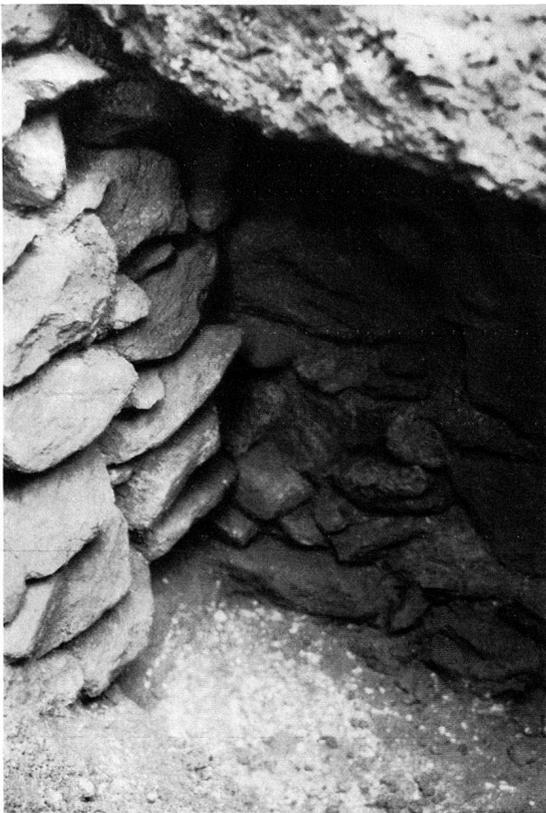
a Profilierter Ecksockel des in Bauzeit 5 neu eingesetzten Eingangs zum Erdgeschoss des Südturms. – *b* Nördliche Aussen-
seite des Querhauses: In Bauzeit 5 vorgesetztes Fundament. – *c* Aussenwinkel zwischen Quer- und Langhaus (Nordseite).
Rechts: Fundament des ältesten Langhauses. Links: In der 5. Bauzeit durch Vorsetzen verstärktes Querhausfundament. –
d Schnitt 18 von W. Mit Mörtelschutt gefüllte Fundamentgrube der Jacobuskapelle (rechts)

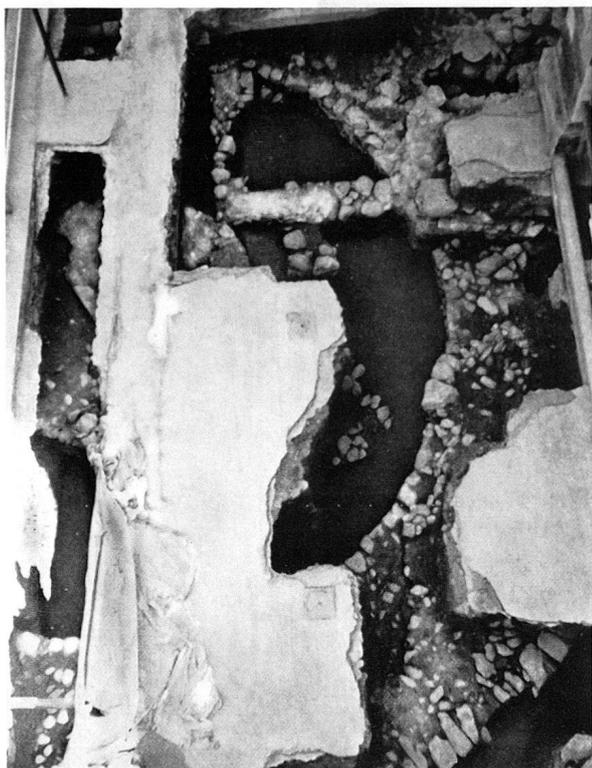
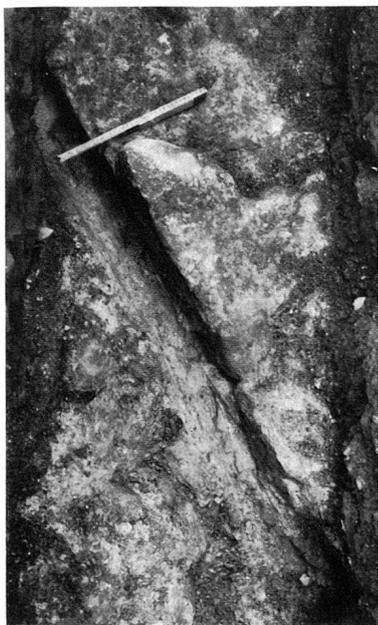
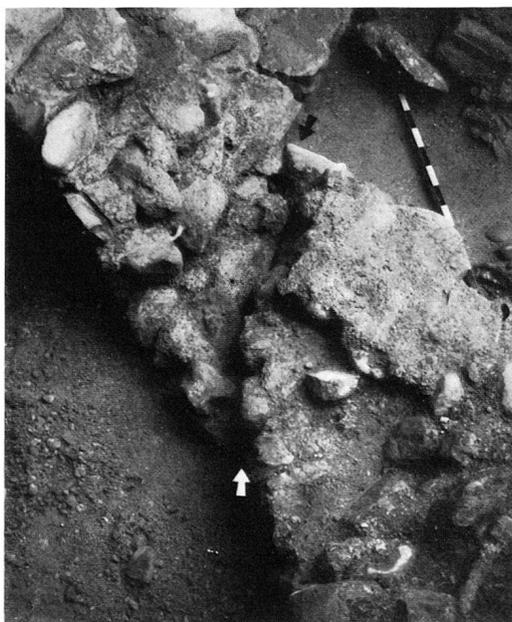
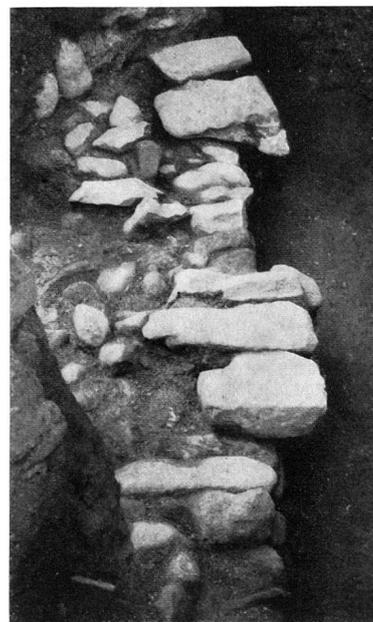
a Schnitte 14 und 15 von Westen. Fundamente der Jacobuskapelle. – *b* Schnitte 14 und 15 von Osten. Fundamente der Jacobuskapelle. – *c* Kanal in der zentralen Fundamenttrommel der Jacobuskapelle, von Süden. – *d* Derselbe, von Westen. – *e* Äusserer Südostrand der Jacobuskapelle, von Osten. Fuge in der untersten Steinlage zwischen dem Kapellenfundament und der Zwickelfüllung zwischen Kapelle und Kirche. Mauer beim Maßstab ausgebrochen. – *f* Äusserer SW-Rand der Jacobuskapelle. Über das Fundament vorkragende Steine des aufgehenden (?) Mauerwerks

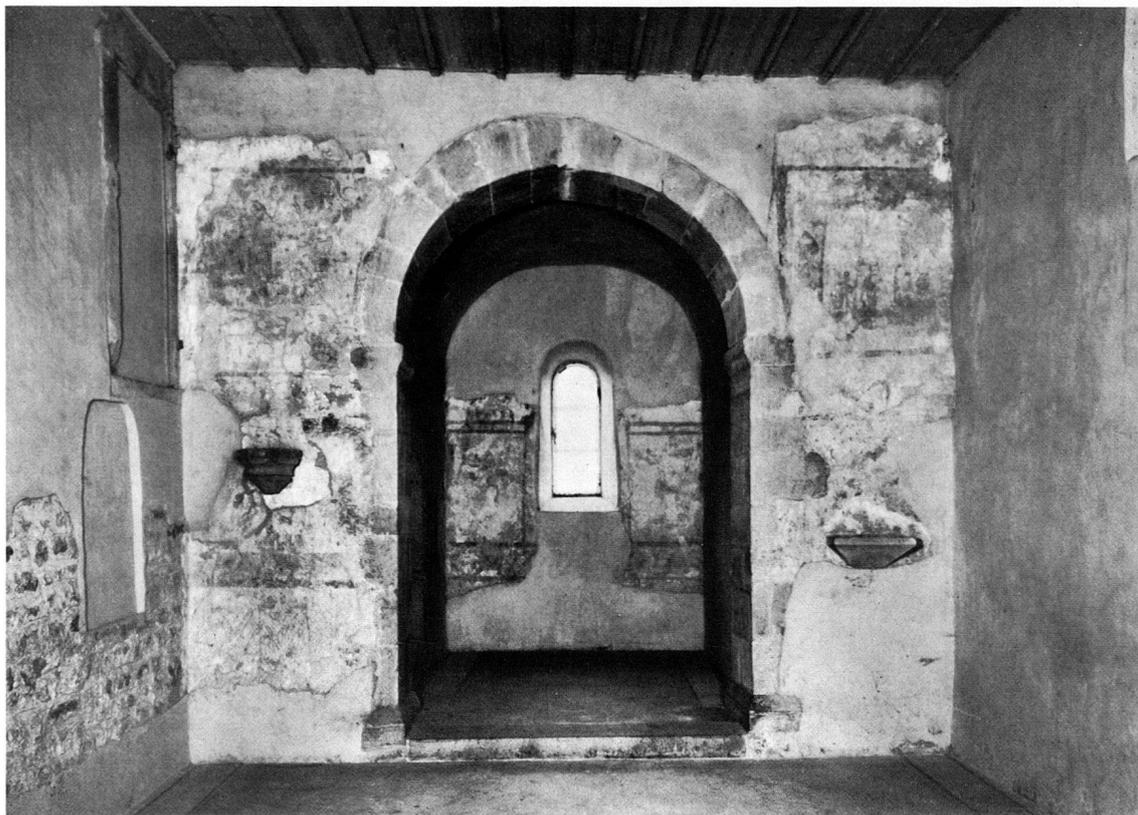
Vue générale de la chapelle de Regensdorf ZH. 1 Peintures murales décapées
2 Peintures recouvertes du perspex amovible

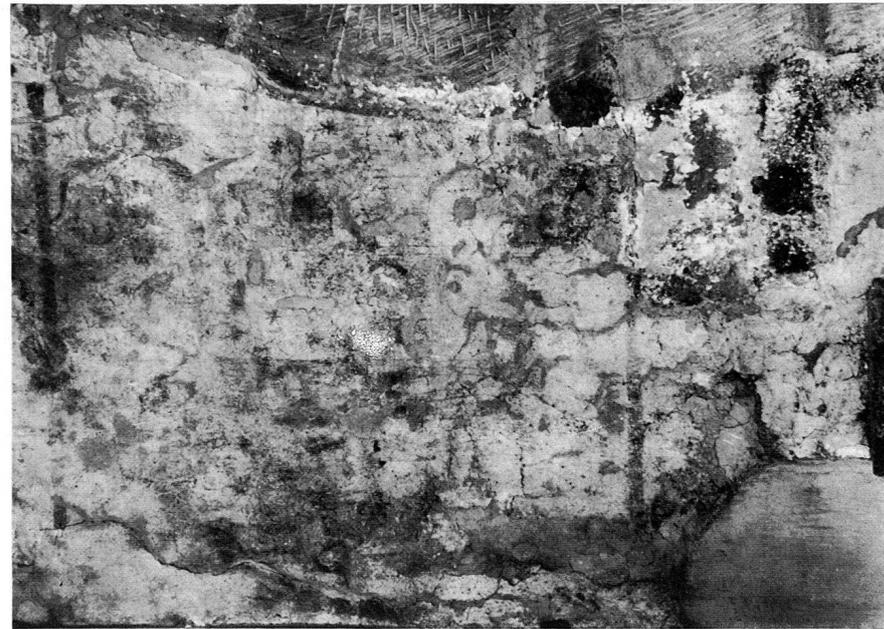
3 Etat après décapage. (Bien qu'excellente, cette photographie ne permet pas d'y distinguer les traces ténues que, de près, on parvient à discerner sur le mortier)
