Die Ausgrabung der Hasenburg

Ein weiterer Beitrag zur schweizerischen Burgenkunde im Hochmittelalter

Von HUGO SCHNEIDER

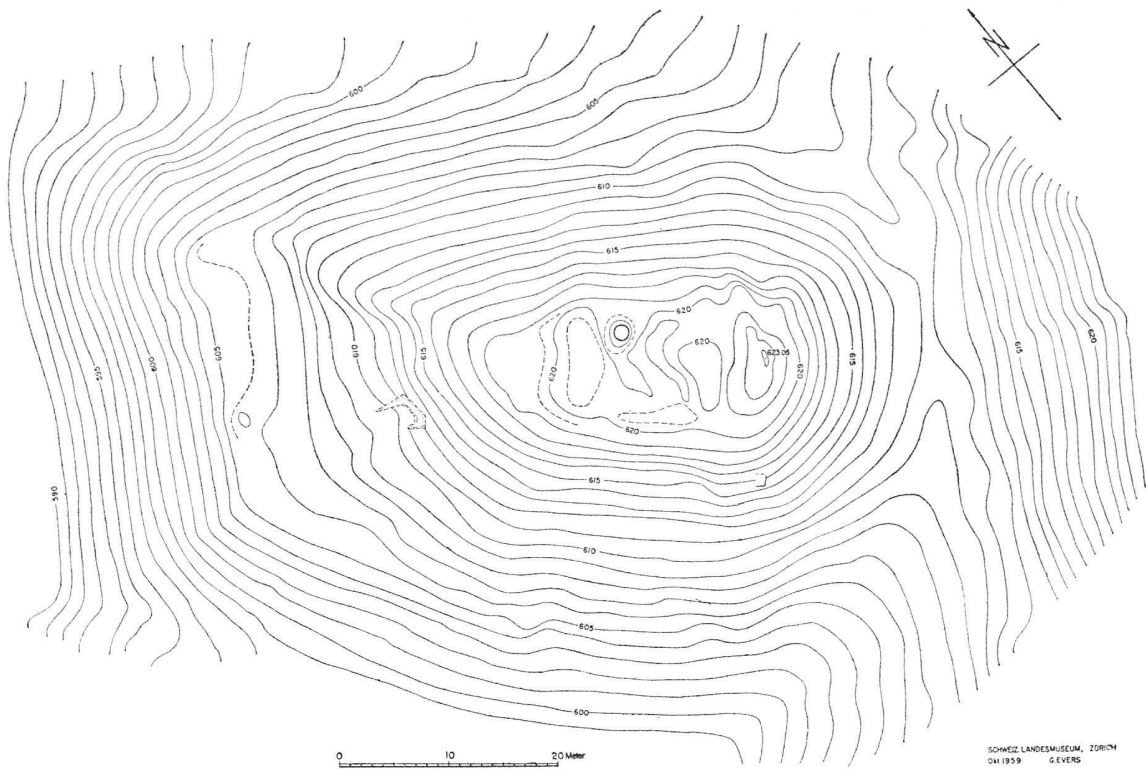
Abb. 1. Der Burghügel vor der Grabung; Äquidistanz 1 m; in der Mitte des Planes ist die Öffnung des Sodbrunnens erkennbar

Bei der ersten Begehung im Vorfrühling 1958 war das Grabungsgelände vollständig mit Nadel- und Laubwald bedeckt. Lediglich am Halsgraben, welcher, künstlich eingetieft, den effektiven Burghügel vom Wellberg trennt und am zirka noch 6 Meter tiefen Sodbrunnen auf der höchsten Kuppe, liess sich erkennen, dass hier einst eine Wehranlage gestanden haben musste. Die erste Arbeit bestand somit im Fällen einer beträchtlichen Zahl von Buchen und Tannen, bevor mit der Grabung begonnen werden konnte. Die Wurzelstöcke belassen wir vorerst im Boden, um nicht durch eine unkontrollierbare Störung des Terrains eventuelle wichtige Situationen vorzeitig zu verletzen. Für die Vorarbeiten zu Hause, für die Planung der Grabung überhaupt, leistete der von A. Wildberger, Basel, aufgenommene Kurvenplan treffliche Dienste³.

³ Vgl. Abb. 1. Der Plan wurde von G. Evers in einen grösseren Maßstab umgesetzt; dabei konnte die Kurvenführung noch präzisiert werden.

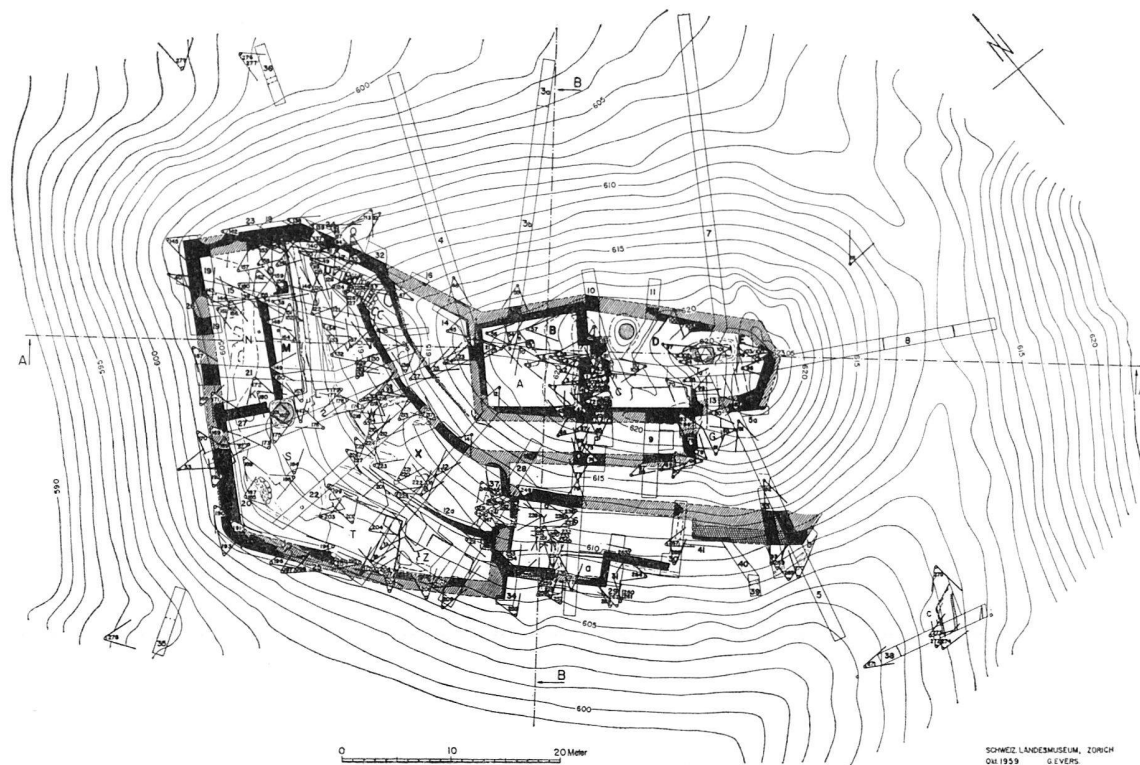
Abb. 9. Photoplan mit Standort und Blickrichtung

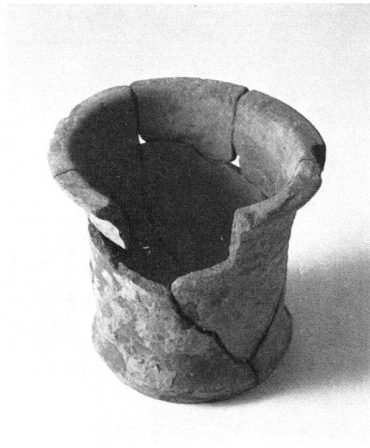
1 Unglasierte Napfkachel, Ende 13. Jahrhundert – 2-5 Glasierte Blatt- und Napfkacheln, Mitte 14. Jahrhundert
6 Gesimskachel, Mitte 14. Jahrhundert

Die Kacheln wurden in mehreren Arbeitsgängen hergestellt. Die Front, die Platte oder der Teller entstanden in Holzmodeln. Der Stecher oder Schnitzer hatte ein Negativ herausgearbeitet, in welches der feuchte Lehm hineingepresst wurde. Das lässt sich genau an den kleinen, immer wiederkehrenden gleichen Fehlerchen und auch an den übereinstimmenden Massen erkennen. Erst nachher setzte der Hafner von Hand den Hals auf, wobei speziell bei den Blattkacheln, auf die wir noch zu sprechen kommen, der Hals auf der Drehscheibe aufgezogen wurde.

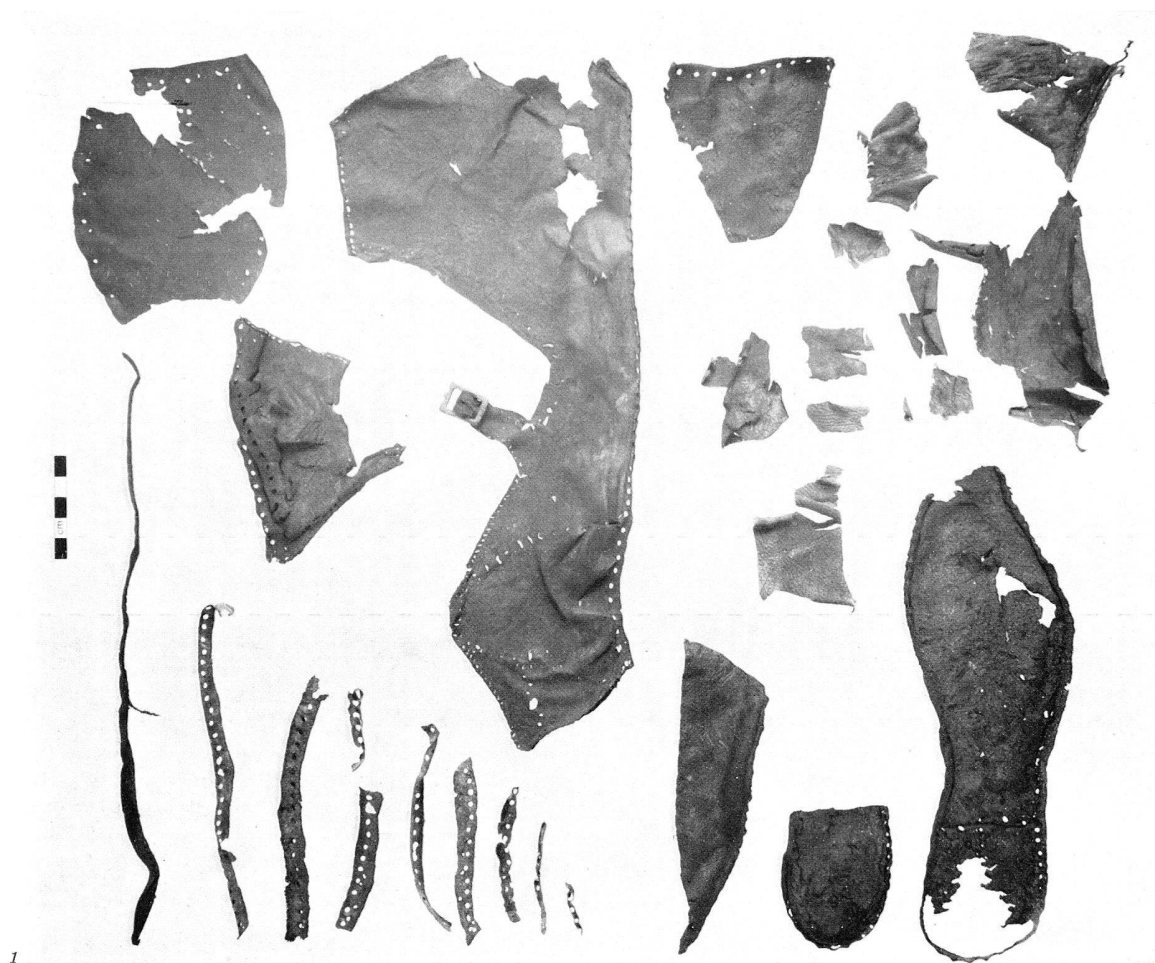
1 Lederreste, zum Teil zu einem Schuh gehörend, in Fundzustand. – 2 Tönerne Talglämpchen

Die Sohle ist aus einem einzigen dünnen Leder geschnitten. Es handelt sich um die Sohle eines rechten Schuhs. Sie ist geschmeidig und biegsam. Der Schuh wurde offenbar stark beschädigt und war deshalb nicht mehr in Gebrauch. Jedenfalls zeigte die Zehenpartie Stellen starker Durch-

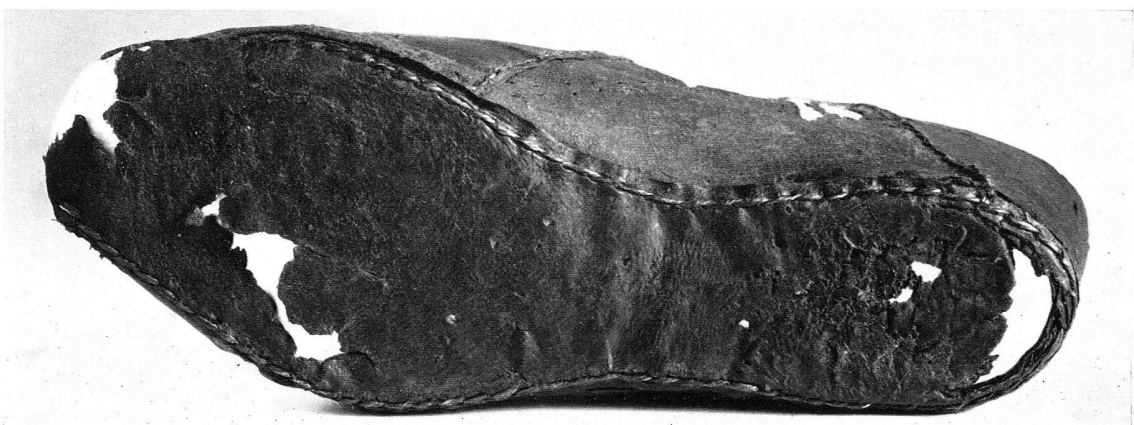
3

1-3 Lederner Hausschuh für Frauen

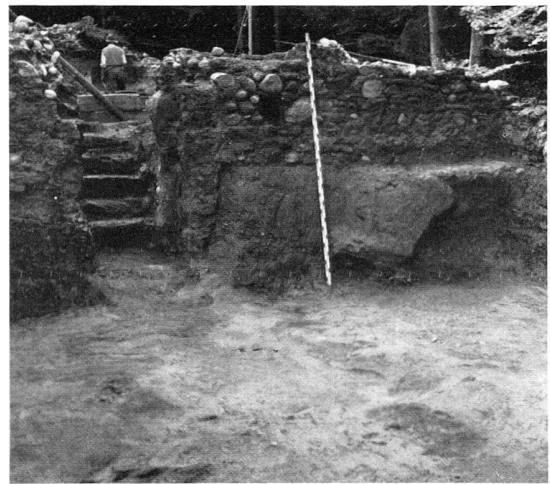
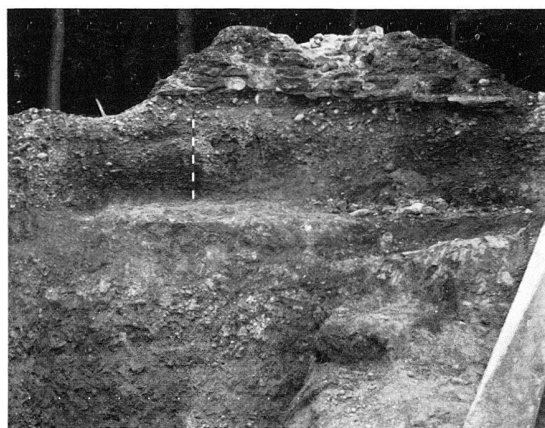
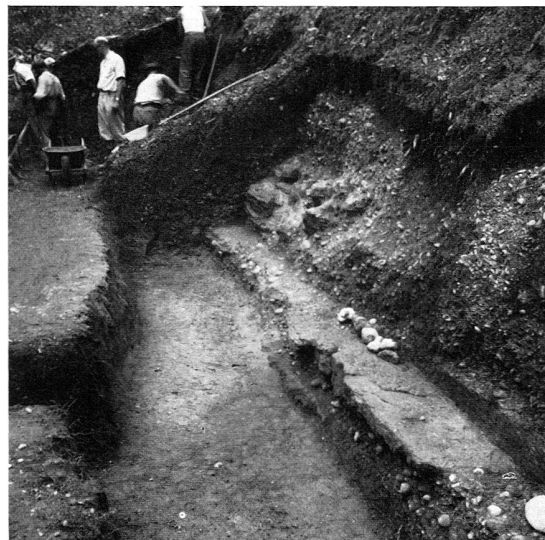
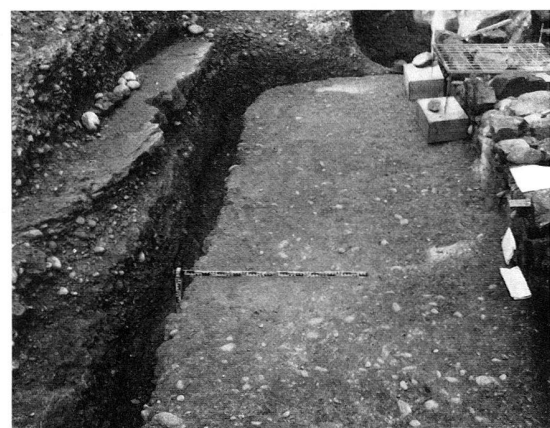
1 Blick vom Burghügel gegen Norden. – 2 Kellergeschoss im Bergfried mit Treppe (man beachte den abgeschroteten Sandstein). – 3 «Schildmauer» auf abgeschrotetem Nagelfluhfels. – 4 «Fallgrube» (?) im Burghof. – 5–6 Erdgeschoss eines Ökonomiegebäudes in der Vorburg mit Balkenaufgabe und Wasserkanal

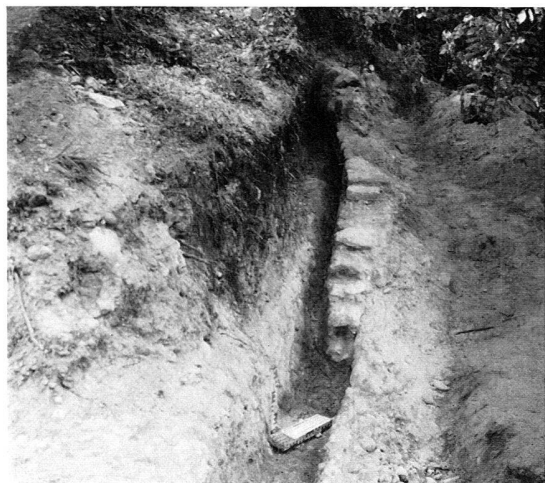
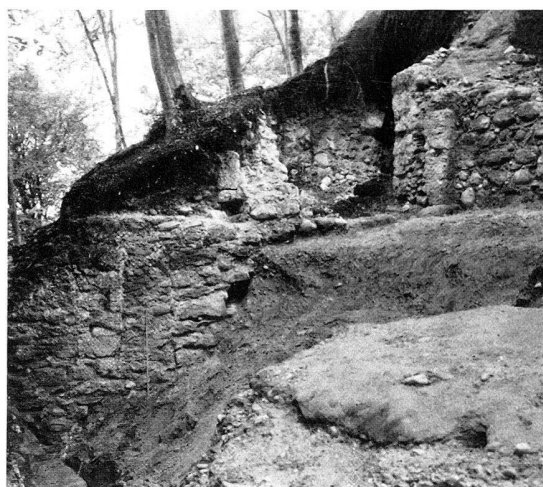
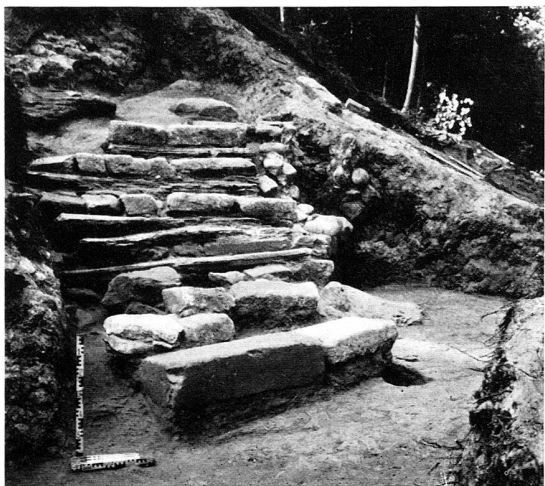
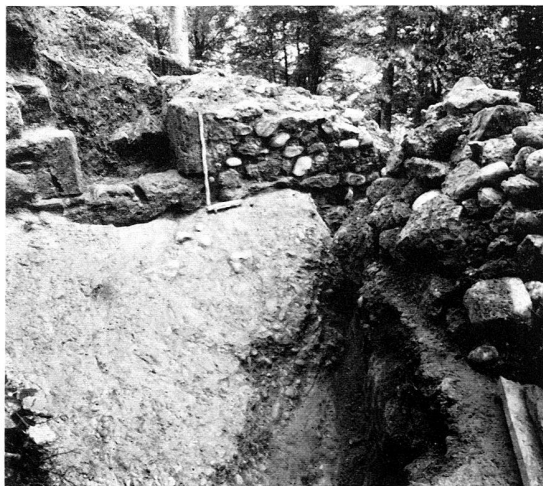
1 Wasserkanal mit später eingesetzter Stützmauer. – 2 Ehemaliger innerer Graben mit später eingesetzter Zwingermauer. – 3 Zisterne, von unten nach oben photographiert. – 4 Haupttor mit Wange des Nebentörchens (links) und überbauter Mauer aus der ersten Bauetappe. – 5 Treppe des inneren Aufganges. – 6 Ausfalltörchen, von aussen her gesehen

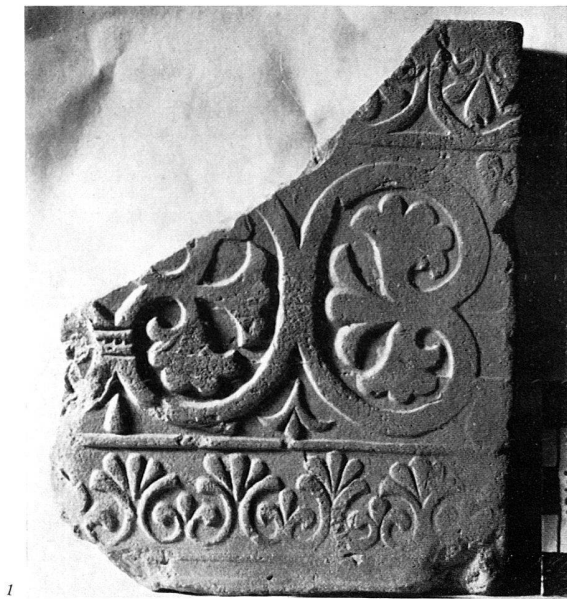
1

1-3 Backsteine aus St. Urban. - 4 Mittelstück eines Masswerkfensters. - 5-6 Aussen- und Innenansicht eines gefasten Fenstersturzes
