Le cloître et la salle capitulaire du prieuré de Saint-Sulpice : campagne de fouille de 1971

Le cloître et la salle capitulaire du prieuré de Saint-Sulpice

Campagne de fouilles de 1971

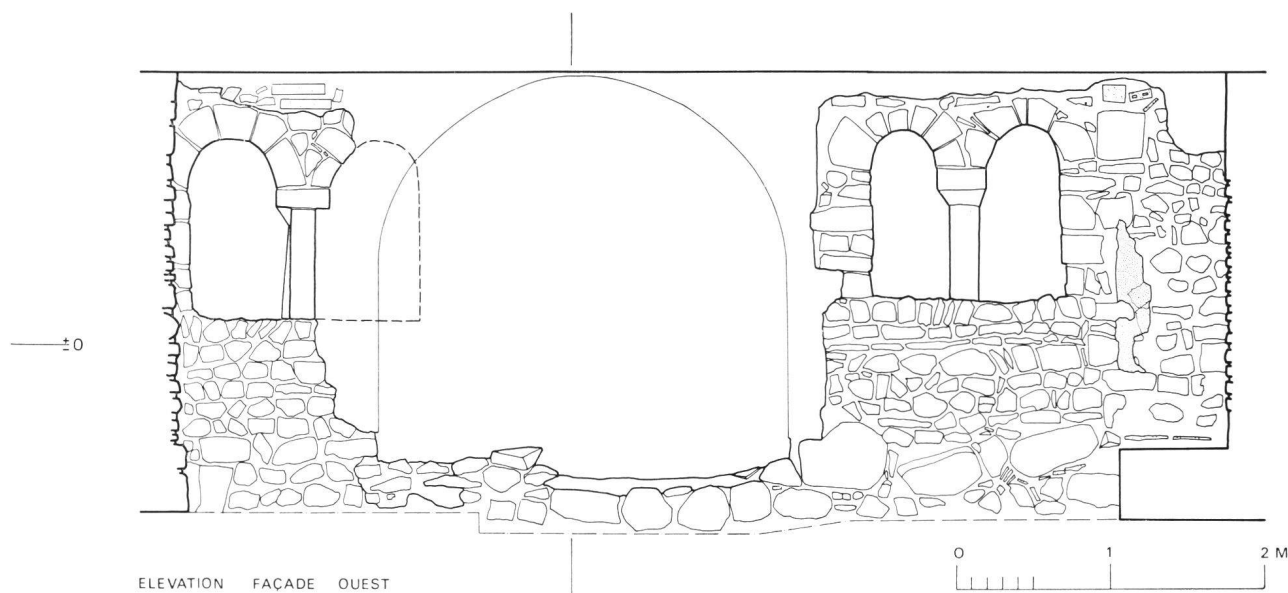
Fig. 6

La façade ouest se présente avec deux fenêtres géminées ouvertes de part et d'autre de la porte (fig. 6, 7). Une transformation récente de toute la partie centrale a détruit l'ancienne entrée, sans doute déjà modifiée au cours des siècles. L'état des fondations permet pourtant de reconstituer la largeur de cette porte à environ 0,80 m. Elle était certainement placée au centre de la paroi à égale distance des murs latéraux.

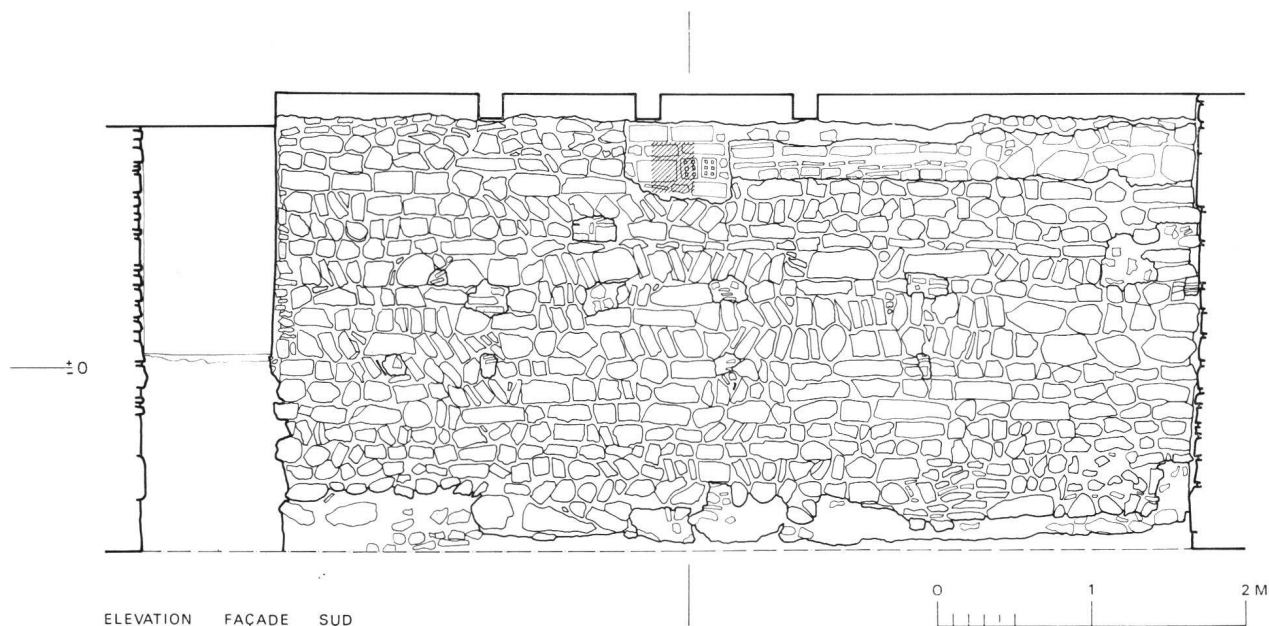
Fig. 16

La façade sud a été profondément modifiée au cours des siècles. L'appareil visible actuellement appartient à un doublage des anciennes maçonneries (fig. 16, 17). Des sondages effectués au travers de la paroi nous ont permis de découvrir derrière les assises apparentes le noyau du mur primitif. Il n'a pas été possible d'étudier ce dernier et nous en sommes réduits aux hypothèses. La partie centrale semble recouvrir un dispositif presque entièrement disparu, car le mur n'est pas rectiligne et la paroi n'a pas été remontée verticalement. Peut-être s'agit-il de l'emplacement d'une cheminée, supprimée après coup? Dans la pièce située au-dessus de la salle capitulaire, on retrouve à l'aplomb de ce mur une vieille cheminée encore utilisée aujourd'hui.

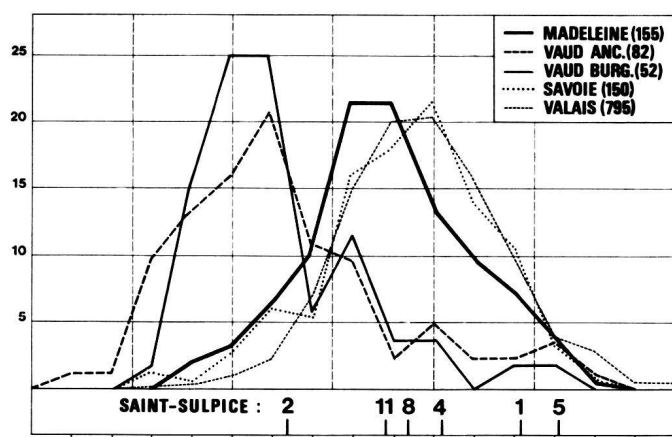
Fig. 20 Indice céphalique. Position des six sujets de Saint-Sulpice par rapport à cinq séries de comparaison, sexes réunis. Hyperdolichocrânes: 65-69.9; dolichocrânes: 70-74.9; méso-crânes: 75-79.9; brachycrânes: 80-84.9; hyperbrachycrânes: 85-89.9; ultrabrachycrânes: 90-X
